Dirección actual:	<b>CL 39 BIS 29-49/51</b>		Dirección anterior: N.A.		
Localidad:	13- TEUSAQUILLO	UPZ:	(101) TEUSAQUILLO	Barrio:	LAS AMERICAS
CHIP:	AAA0083OTBR	Acto admin. UPZ:	Decreto 492 de 2007	Código catastral:	0071072518

INFORME DE CONTROL URBANO

NORMATIVA, ANTECEDENTES Y RESULTADO DE LA VISITA DE INSPECCIÓN VISUAL AL OBJETO DE LA SOLICITUD DE CONTROL URBANO

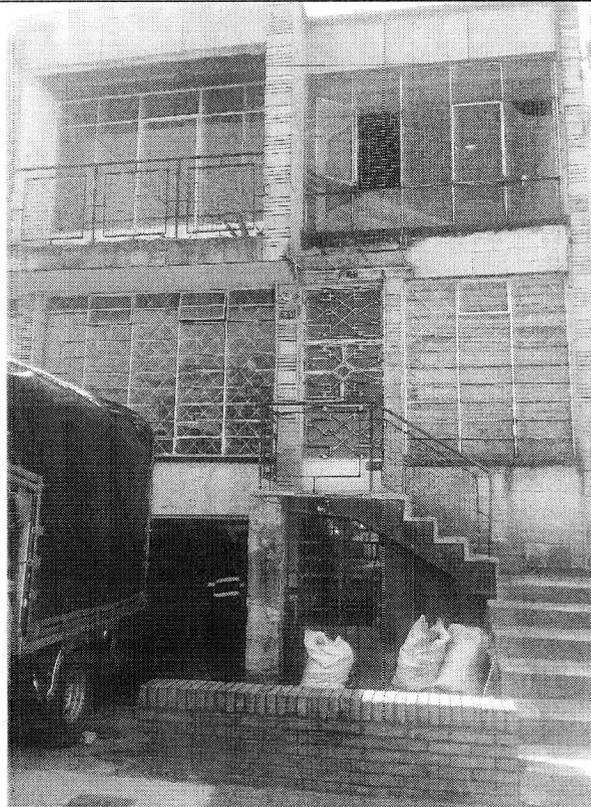
Fotografía 1 – Fachada principal sobre calle 39 Bis, se observa vehículo donde se están descargando materiales de obra y lonas con escombros de obra en el antejardín (Fecha de toma de la imagen 15 de Febrero de 2019).

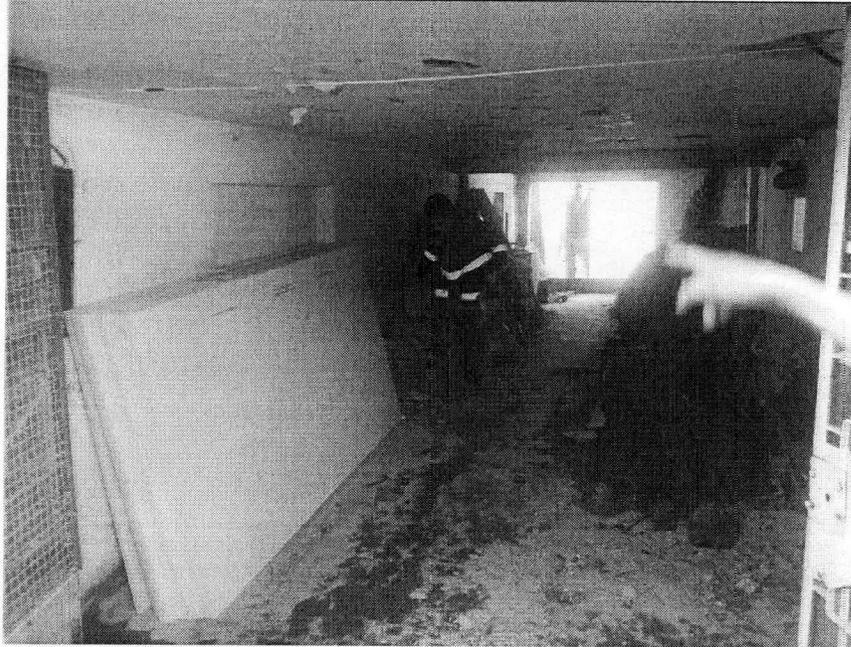
**Fotografía 3** – Interior del área de garaje en semisótano, se observa material de obra sobre muro de costado izquierdo (paneles de yeso y bolsas de cemento), cielo raso en mal estado de mantenimiento y tierra apilada en costado derecho producto de la excavación que se está realizando (Fecha de toma de la imagen 15 de Febrero de 2019).

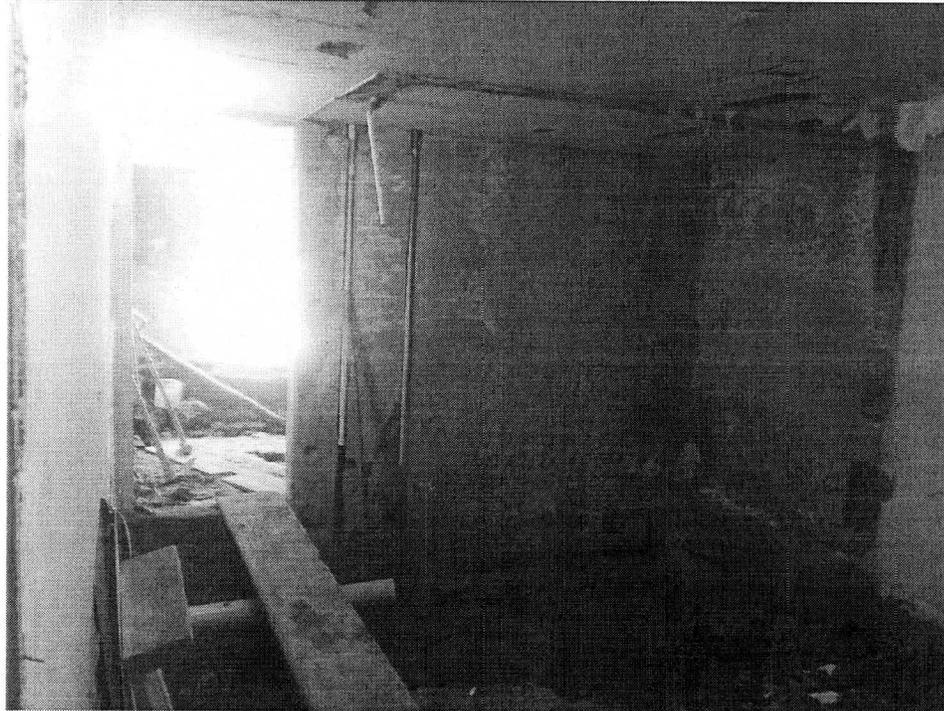
- Demolición de muro divisorio en habitación en semisótano.
- Demolición parcial de contrapiso en semisótano.
- Regatas en muro de habitación en semisótano para instalación de tubería.

**Fotografía 4** – Interior de habitación en área de semisótano, se observa rastro de demolición de muro divisorio, desmonte de enchape en muros, regatas para localización de tubería, retiro de acabado de piso y excavación al parecer para actualización de redes de servicios. (Fecha de toma de la imagen 15 de Febrero de 2019).

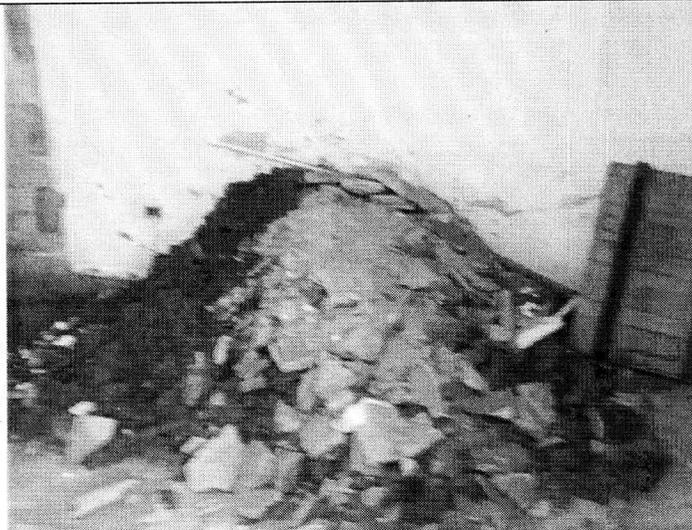
Fotografía 5 – Escombros de obra (Tierra de excavación y material producto de demolición de muro y retiro de acabado de piso. (Fecha de toma de la imagen 15 de Febrero de 2019).
