Asunto: Respuesta a solicitud de control urbanístico para el inmueble localizado en la **Calle 119A No 70 – 46/48**

ACTA DE VISITA DE INSPECCION VISUAL

<b>INSTITUTO DISTRITAL DE PATRIMONIO CULTURAL</b> <b>INFORME DE CONTROL URBANO</b> <b>NORMATIVA, ANTECEDENTES Y RESULTADO DE LA VISITA DE INSPECCIÓN VISUAL AL OBJETO DE LA SOLICITUD DE CONTROL URBANO</b>	Versión: 1
		Página 2 de 5

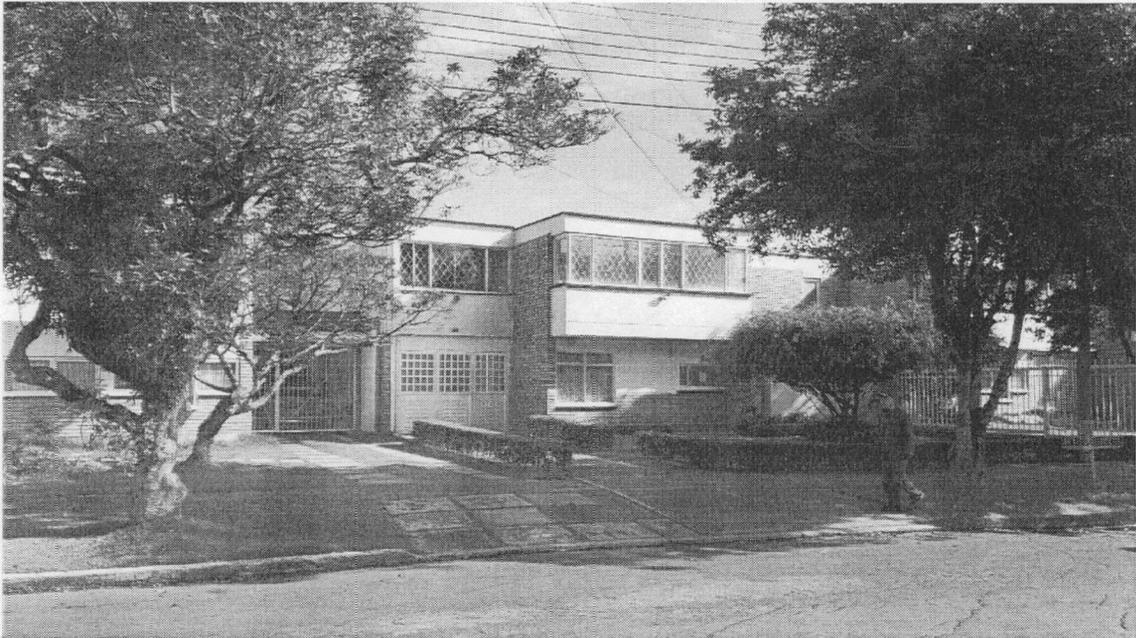
Fachada principal del inmueble localizado en la Calle 119A No. 70 – 46/48.  
Fotografía 1 – (Fecha de toma de la imagen 1 de febrero del 2019).

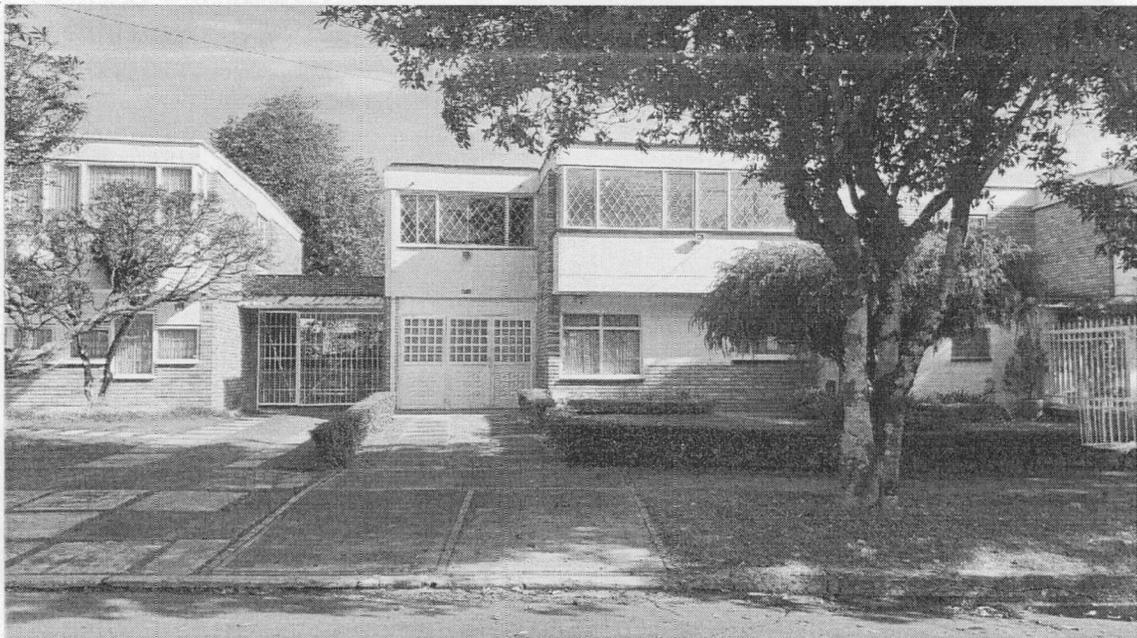
Fachada principal del inmueble localizado en la Calle 119A No. 70 – 46/48.  
Fotografía 2 – (Fecha de toma de la imagen 1 de febrero del 2019).

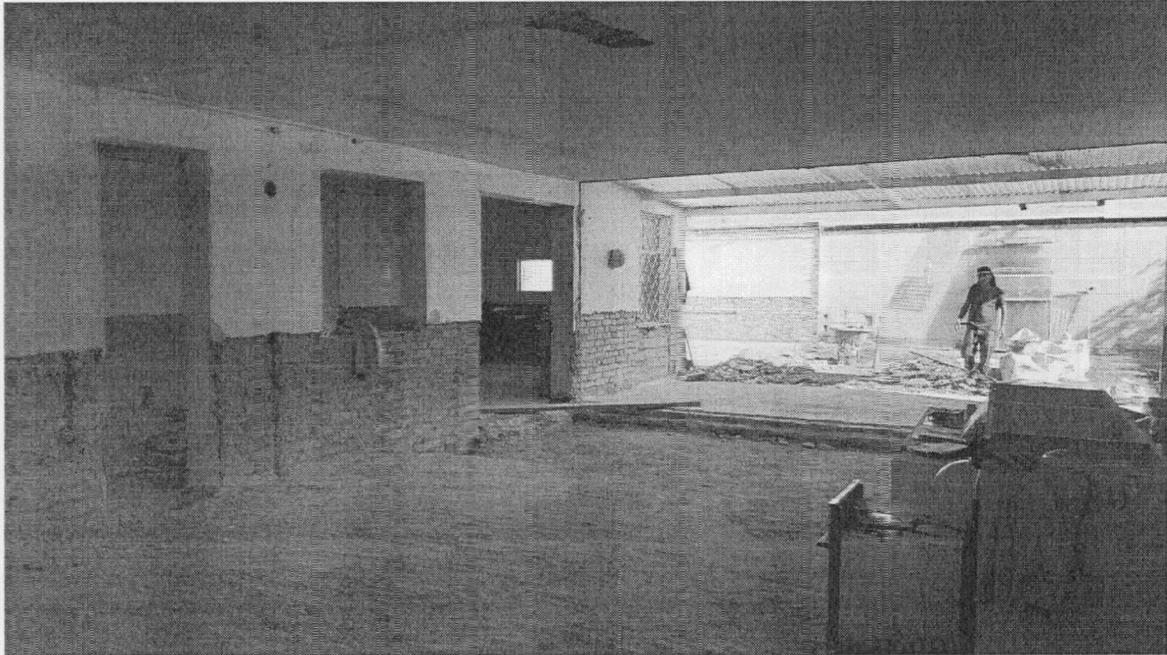
- Demolición de varios muros interiores en los dos pisos de la construcción.
- Retiro del pañete en varios muros interiores de la construcción.
- Modificaciones espaciales en la construcción.
- Modificación de redes de servicios públicos.

Vista desde el interior donde se observa demolición de muro posterior que conectaba con el patio.  
Fotografía 3 – (Fecha de toma de la imagen 1 de febrero del 2019).

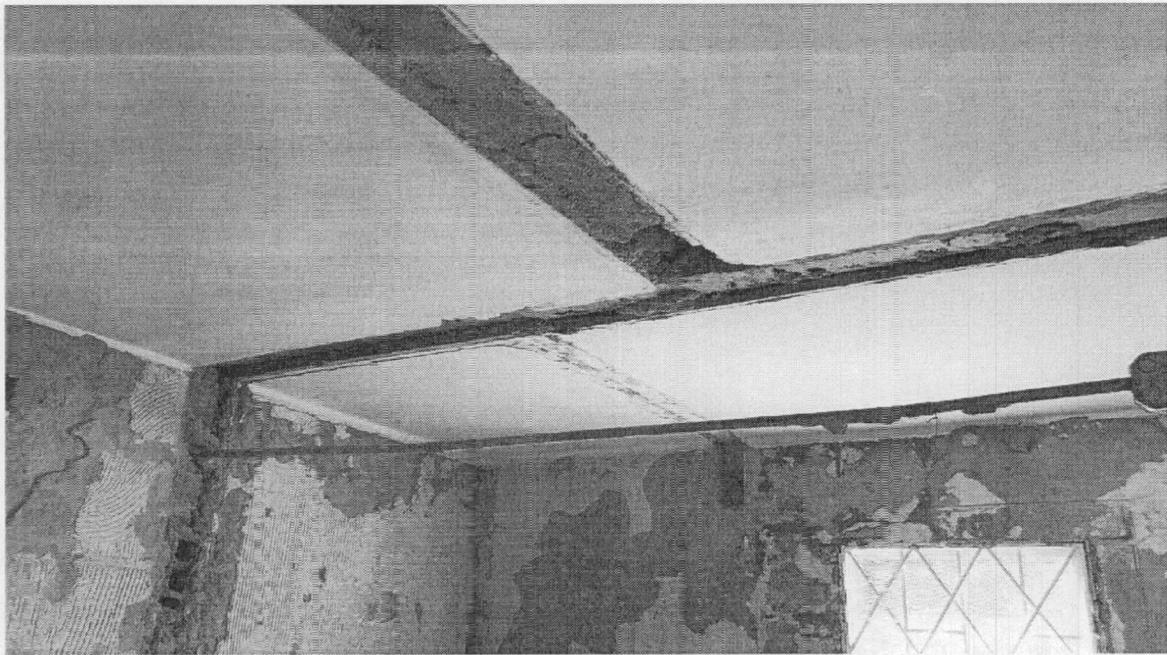
Fotografía de área donde se evidencia modificación a red de servicios públicos.  
Fotografía 4 – (Fecha de toma de la imagen 1 de febrero del 2019).

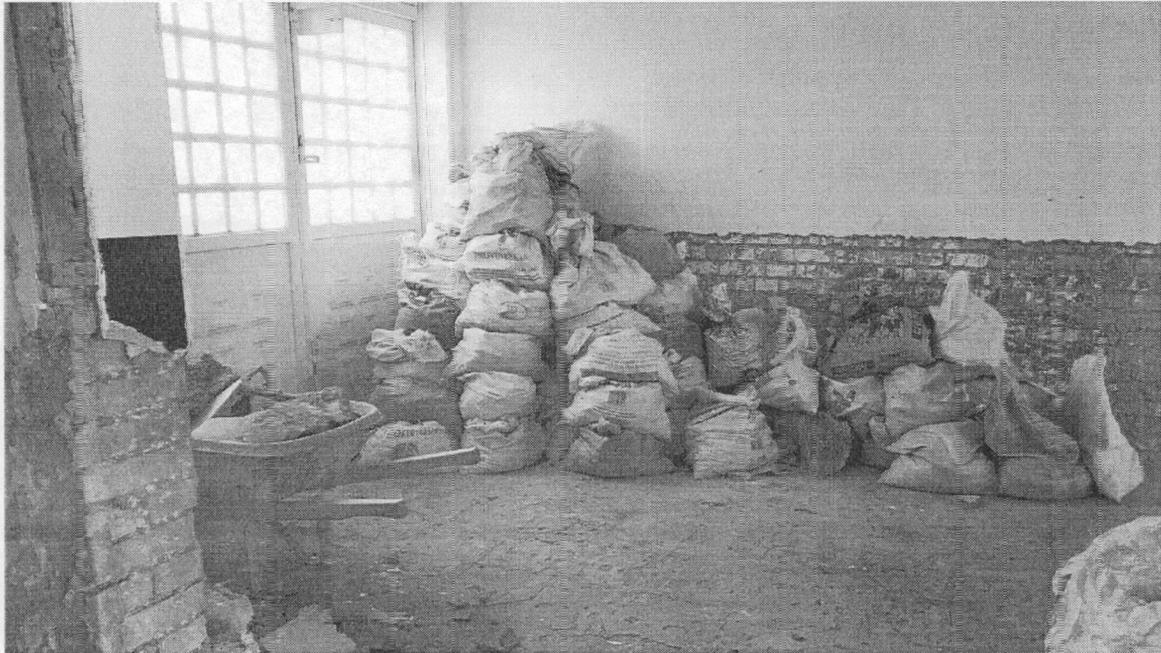
Zona de acopio de escombros al interior de la construcción.  
Fotografía 5 – (Fecha de toma de la imagen 1 de febrero del 2019).

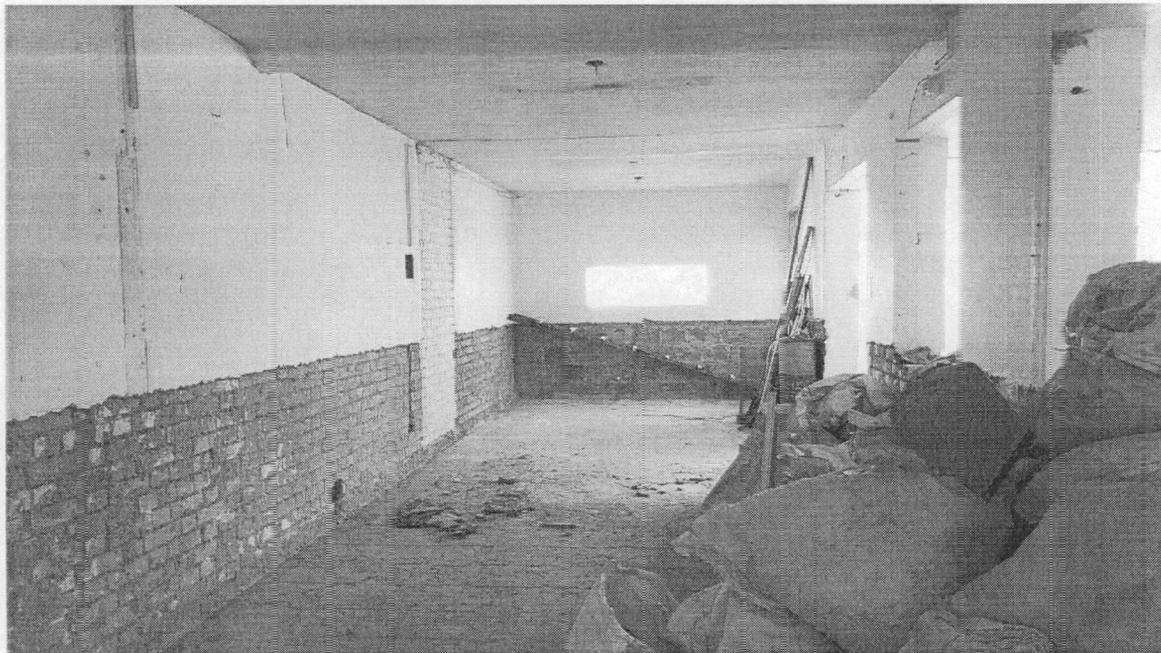
Espacio interior donde se evidencia desmonte de acabado de piso, pañete y acopio de escombros,  
Fotografía 6 – (Fecha de toma de la imagen 1 de febrero del 2019).

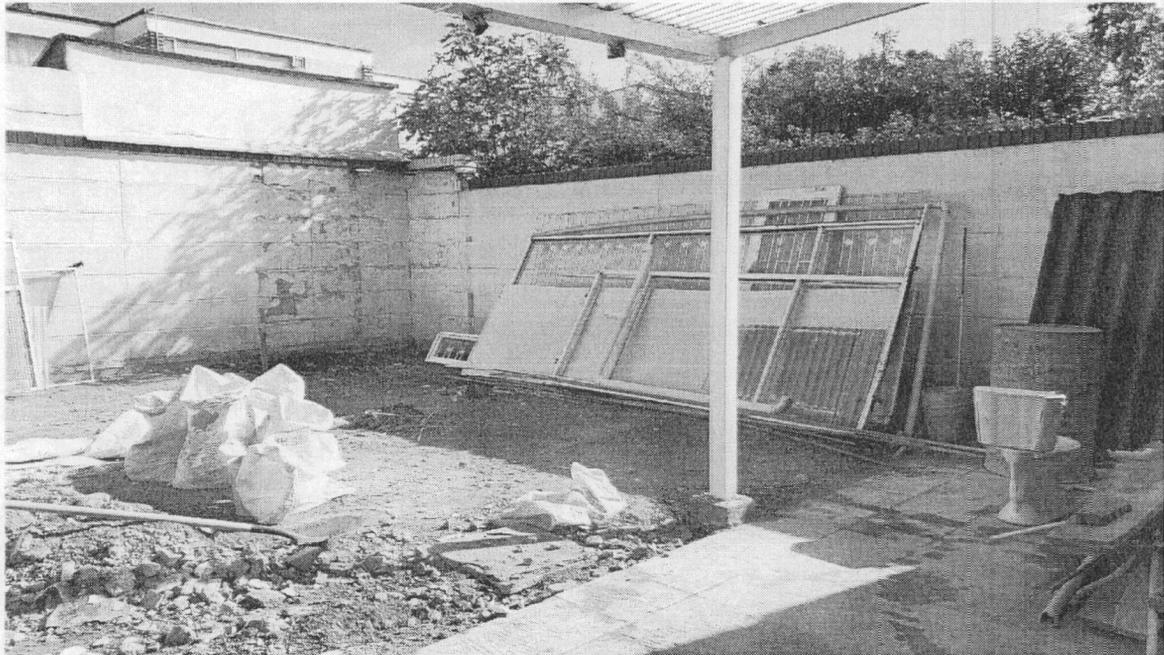
Patio posterior de la construcción donde se encuentran elementos de carpintería y escombros.  
Fotografía 7 – (Fecha de toma de la imagen 1 de febrero del 2019).
