ACTA DE VISITA DE INSPECCION VISUAL

DIRECCION DEL INMUEBLE:	KR 10 16 01 / 39		
FECHA DE LA VISITA:	07 - 02 2019	HORA DE LA VISITA:	3:00 pm
NOMBRE DEL PROFESIONAL QUE REALIZA LA VISITA:	Chalot Gavira	SE OBTUVO ACCESO AL INTERIOR DEL INMUEBLE?	<input type="checkbox"/> SI <input checked="" type="checkbox"/> NO
NOMBRE DE QUIEN ATIENDE LA VISITA:	-	N° IDENTIFICACION:

INFORME DE CONTROL URBANO

ELABORADO POR: Chalot Gaviria FECHA DE LA VISITA: 07 de febrero de 2019

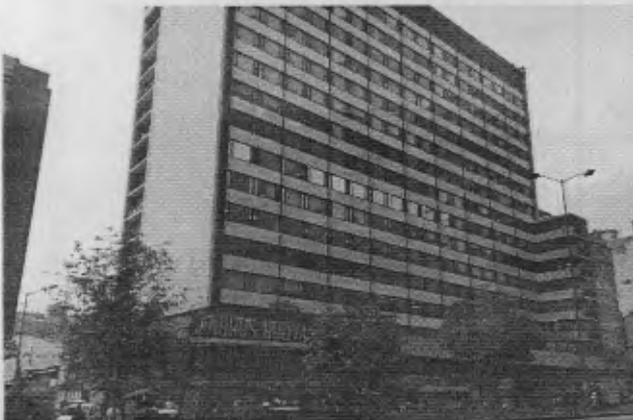
Fotografía 1 – Fachada Ed. Seguros Bolívar que cuenta con tipología de conservación integral (Fecha de toma de la imagen 07/02/2019).

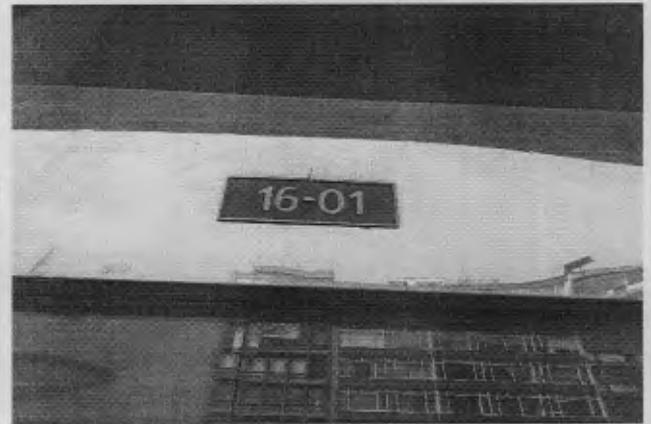
Fotografía 2 – Nomenclatura del local que se encuentra realizando la intervención (Fecha de toma de la imagen 07/02/2019).

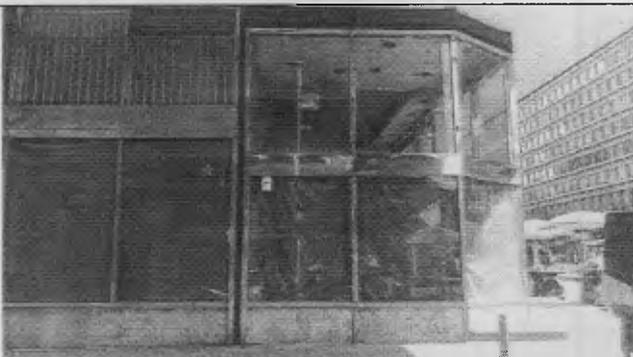
Fotografía 3 – Vista Local sobre la Calle 16 esquina (Fecha de toma de la imagen 07/02/2019).

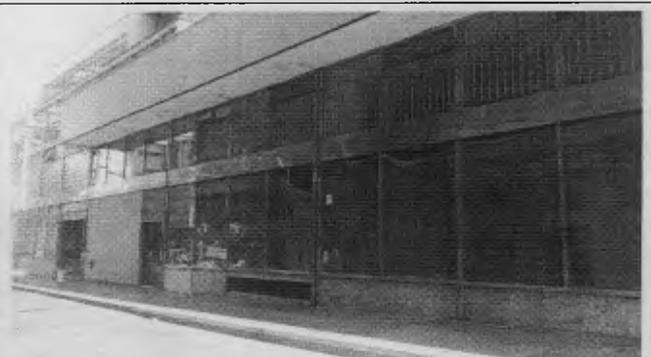
Al momento de la visita se observa cubrimiento con plástico en la fachada del local comercial con nomenclatura KR 10 16 01, al verificar al interior se verifica desmonte de cielo rasos, iluminación, cubrimiento que tenían los muros, pisos, también se observa perfiles metálicos y Puertas tipo Corbina que no han sido aún instalados. Verificado el Archivo del Instituto no se encontró ninguna solicitud para la intervención del mismo.

Fotografía 4 – se observa local que es intervenido con plástico en ventanas (Fecha de toma de la imagen 07/02/2019).

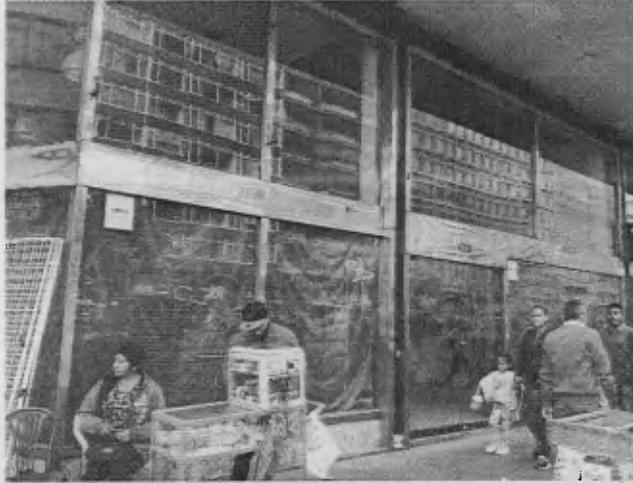
Fotografía 5 – Fachada sobre la KR 10 se evidencia Local donde se inició obras (Fecha de toma de la imagen 07/02/2019).

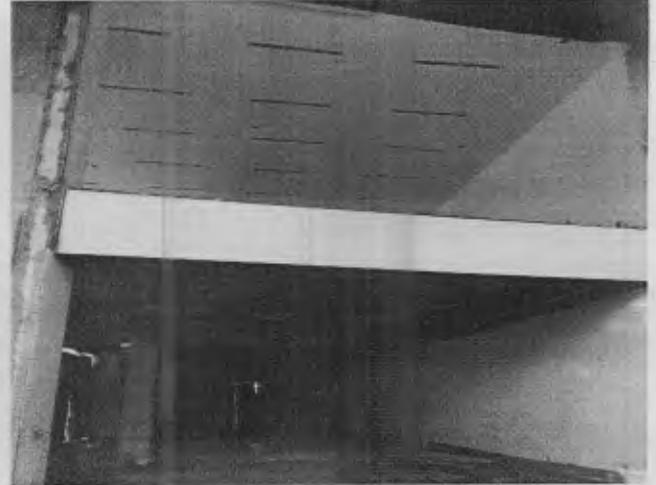
- Retiro cielorrasos
- Retiro de Iluminación en primer piso y mezzanine
- Se observa perfiles metálicos y puertas tipo cortina para ser instalados

Fotografía 6 – vista interna se observa desmonte de acabado de pisos y cielorrasos (Fecha de toma de la imagen 07/02/2019).

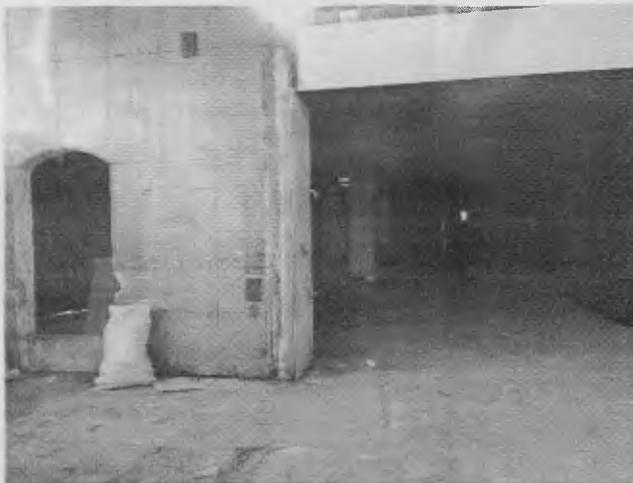
Fotografía 7 – vista interna se evidencia desmonte de material que recubría los muros (Fecha de toma de la imagen 07/02/2019).

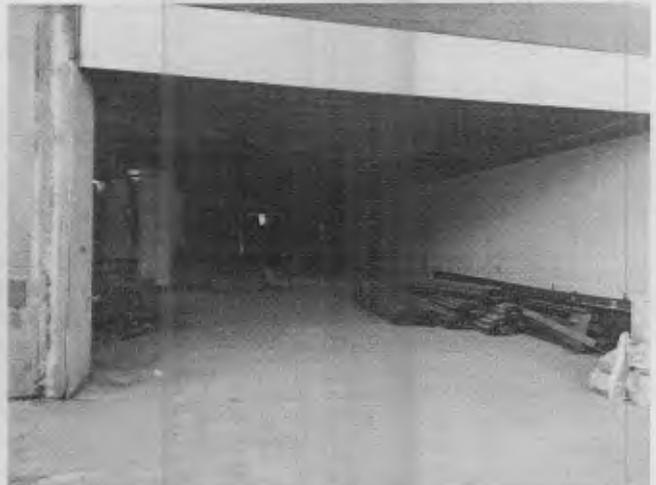
Fotografía 8 – vista interna, se observa rejas tipo cortina metálicas y perfiles metálicos almacenados sin instalar (Fecha de toma de la imagen 07/02/2019).
