| | INFORME DE CONTROL URBANO | Página 1 de 5 |
| | NORMATIVA, ANTECEDENTES Y RESULTADO DE LA VISITA DE<br>INSPECCIÓN VISUAL AL OBJETO DE LA SOLICITUD DE CONTROL<br>URBANO | |

| ELABORADO POR: | JHON EDWIN MORALES | FECHA DE LA VISITA: | 21 Mayo de 2019 |

| Dirección actual: | CALLE 65 No. 15 A - 23 | | Dirección anterior: N/A | | |

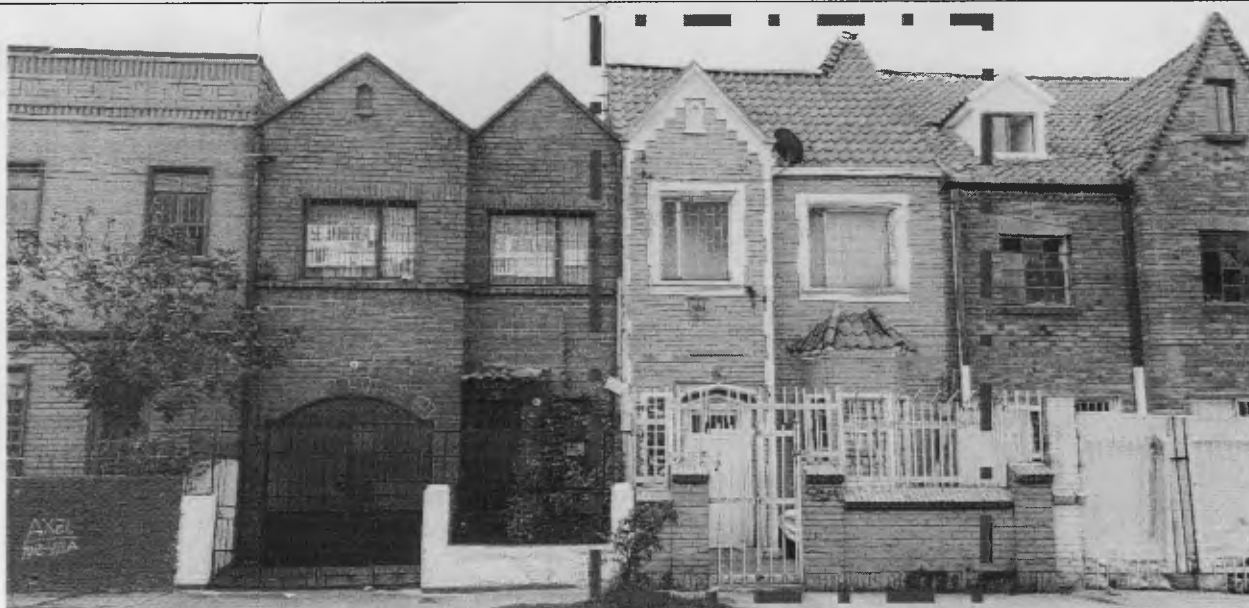
**Fotografía 1.** Fachada sobre la Calle 65, donde se observa el estado de la fachada, en relación con los inmuebles colindantes. Fecha fotografía: mayo 21 de 2019

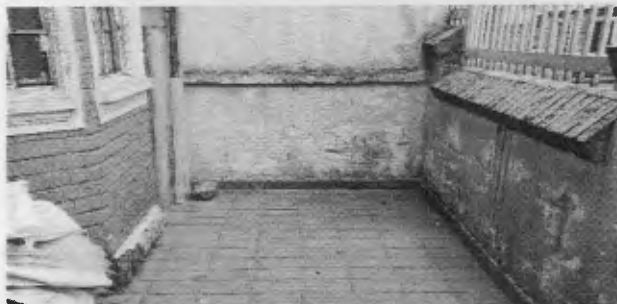
**Fotografía 2.** Área de antejardín donde se observa el cerramiento y el estado de mantenimiento. **Fecha fotografía:** mayo 21 de 2019

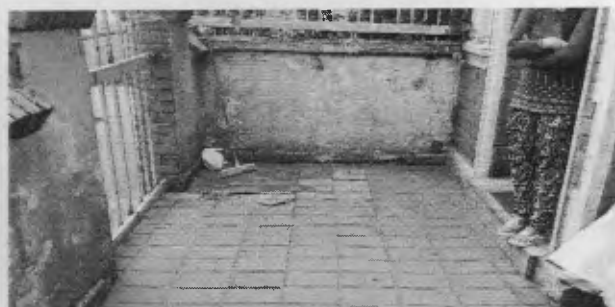
**Fotografía 3.** Área de antejardín donde se observa el cerramiento y el estado de mantenimiento. **Fecha fotografía:** mayo 21 de 2019

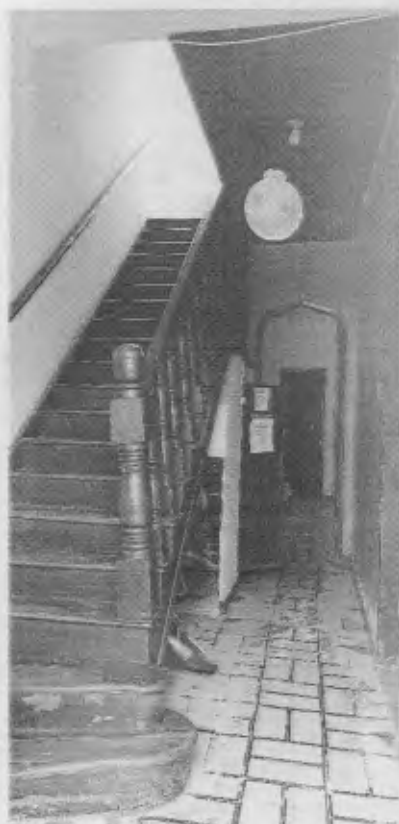
**Fotografía 4.** Acceso al inmueble donde se observa escalera principal y hall hacia costado posterior. **Fecha fotografía:** mayo 21 de 2019

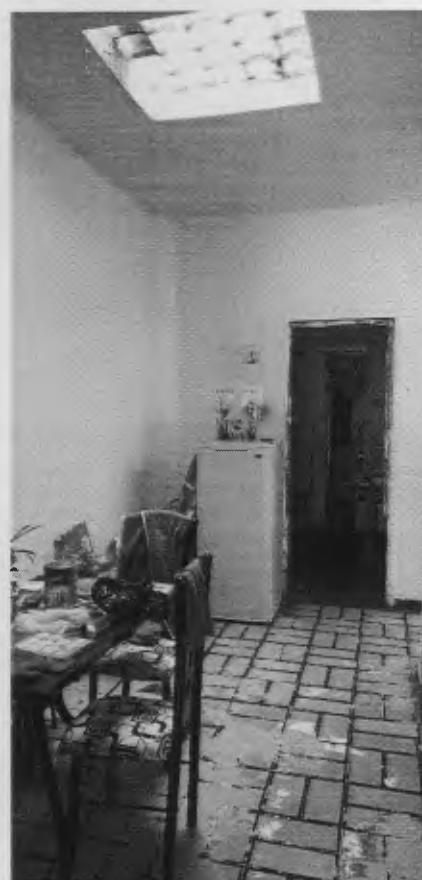
**Fotografía 5.** Área de comedor. **Fecha fotografía:** mayo 21 de 2019

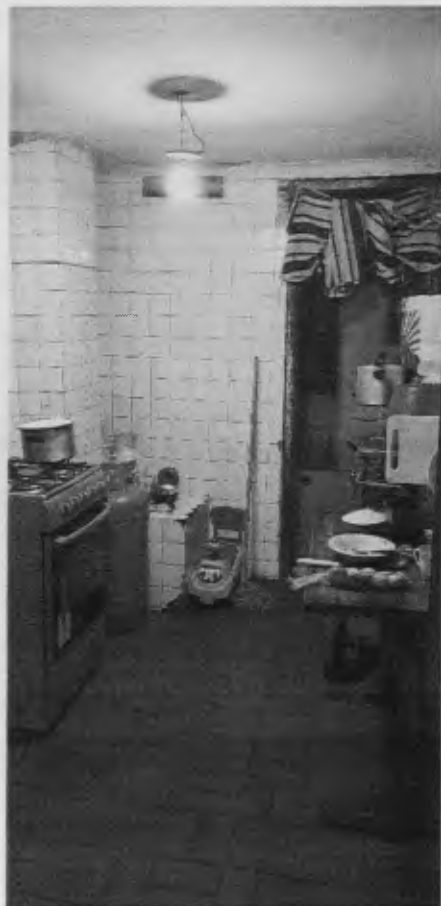
**Fotografía 6.** Estado de la cocina en primer piso. Fecha fotografía: mayo 21 de 2019

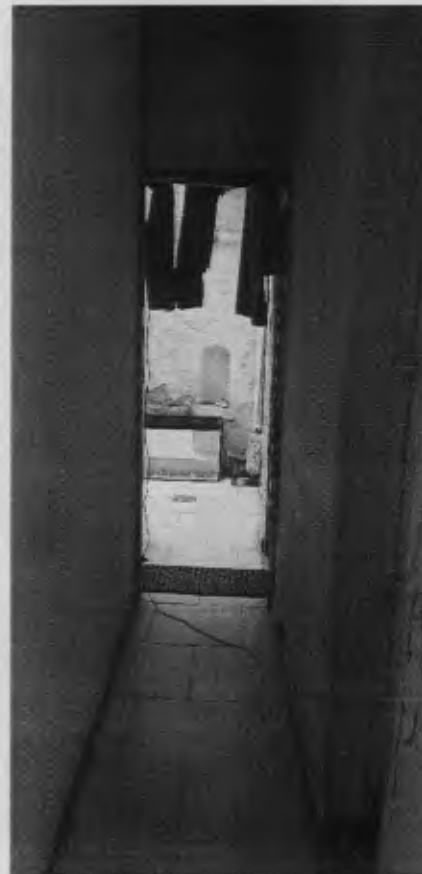
**Fotografía 7.** Hall hacia patio posterior. Fecha fotografía: mayo 21 de 2019

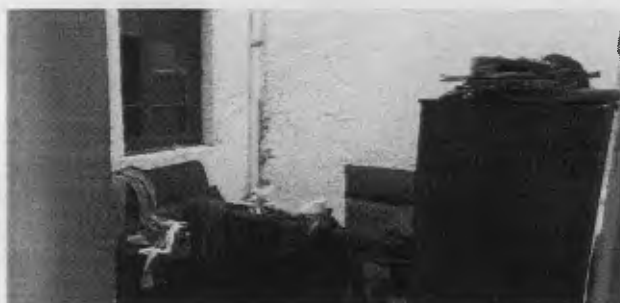
**Fotografía 8.** Estado de patio cubierto con teja plástica translúcida en primer piso. Fecha fotografía: mayo 21 de 2019

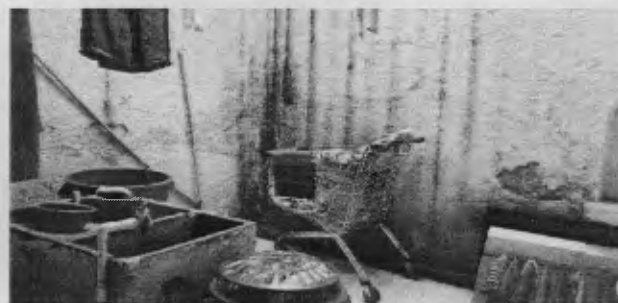
**Fotografía 9.** Patio posterior. Área de lavado. Fecha fotografía: mayo 21 de 2019

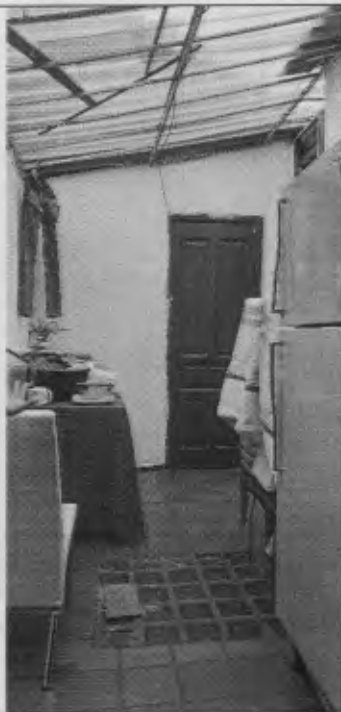
Por otro lado se realizó la revisión del sistema de desagüe de las cubiertas, el cual se realiza a través de bajantes localizadas en diferentes partes del inmueble y las cuales encuentran en buen estado. Se observó que la cubierta que desagua hacia el predio colindante de la calle 65 No. 15 A – 17, comparte una única canal y una misma bajante de aguas lluvias que está ubicada en la fachada principal del predio colindante.

**Fotografía 10.** Hall de segundo piso cubierto con teja translúcida la cual desagua hacia canal compartida con el predio de la CL 65 No. 15 A - 17. **Fecha fotografía:** mayo 21 de 2019

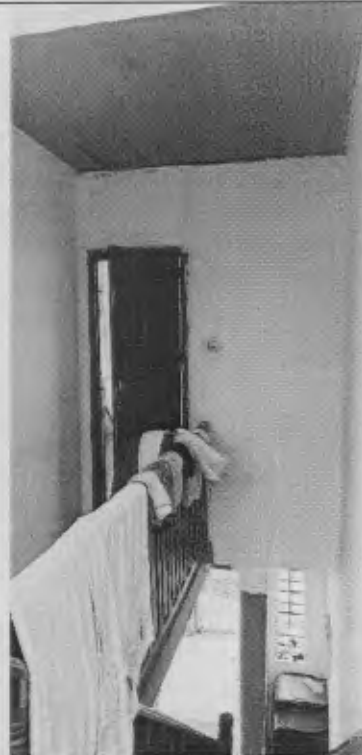
**Fotografía 11.** Área de punto fijo, al fondo baño en segundo piso. **Fecha fotografía:** mayo 21 de 2019

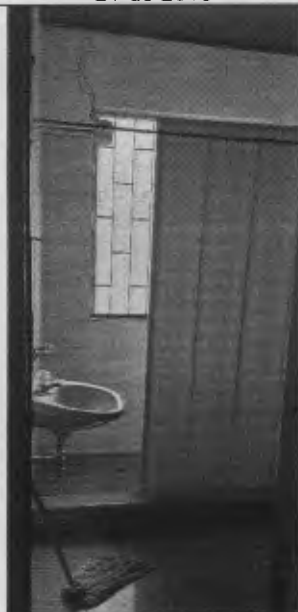
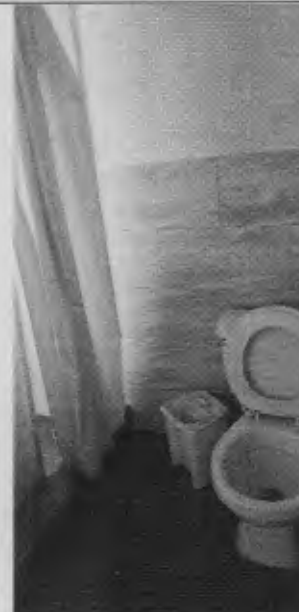
En la visita realizada el día 21 de mayo de 2019, se permitió el acceso al inmueble por parte de la señora María Ramírez y se ingresó a cada uno de los espacios del inmueble sin encontrar obras en ejecución. La señora Ramírez informó que en el baño localizado en el segundo piso colindante con el muro medianero que da hacia el predio de la calle 65 No 15A-17, se realizaron obras de cambio de acabados arquitectónicos las cuales no requieren permiso de esta entidad consistentes en:

- Cambio de enchape de pisos y muros.
- Pintura sobre muros.
- Reemplazo de instalaciones hidráulicas.

**Fotografía 12.** Baño de segundo piso al cual se le realizó el cambio de acabados. **Fecha fotografía:** mayo 21 de 2019

**Fotografía 13.** Baño de segundo piso al cual se le realizó el cambio de acabados. **Fecha fotografía:** mayo 21 de 2019

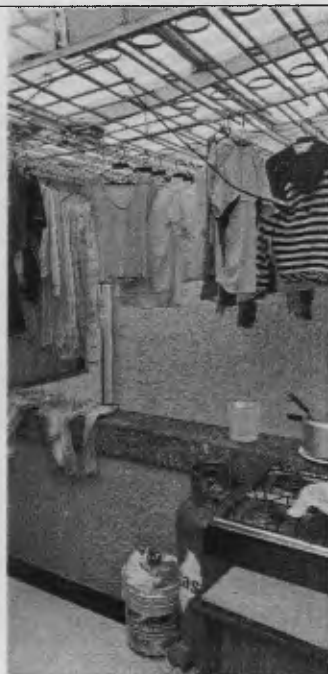
**Fotografía 14.** Área de patio en segundo piso en el cual se observa cubierta den teja traslúcida y reja metálica. Fecha fotografía: mayo 21 de 2019

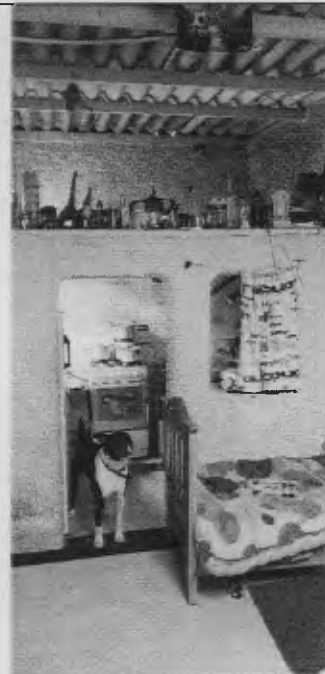
**Fotografía 15.** Habitación en segundo piso. Fecha fotografía: mayo 21 de 2019

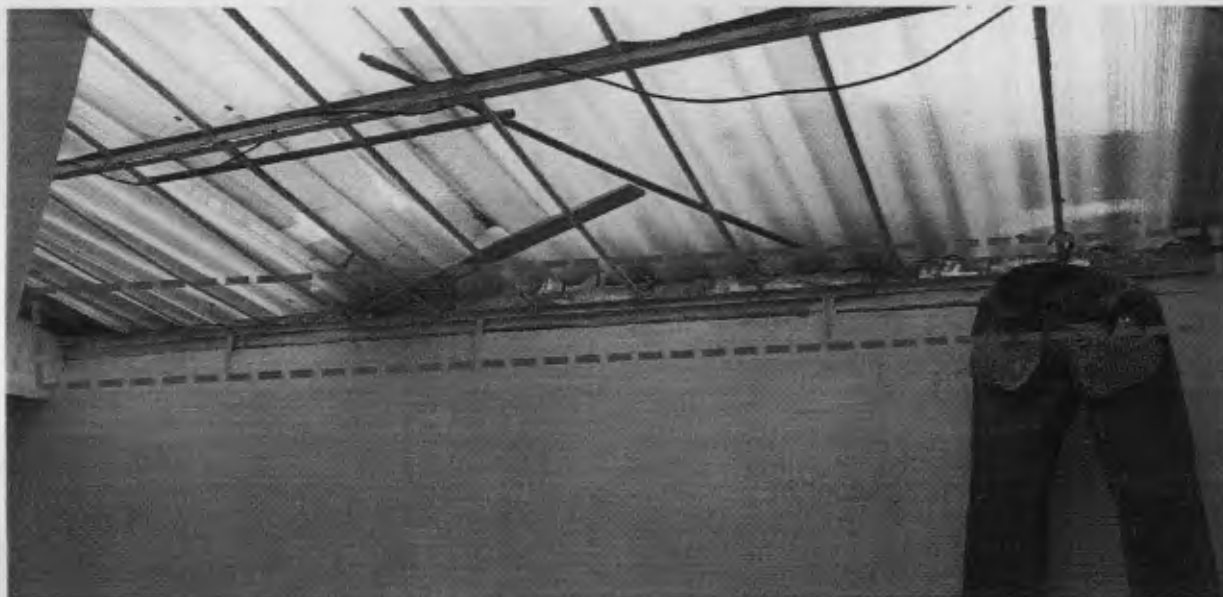
**Fotografía 16.** Estado cubierta en hall de segundo piso, donde se observa canal metálica compartida con el predio colindante de la calle 65 No. 15 A – 17, la cual se encuentra en buen estado. Fecha fotografía: mayo 21 de 2019

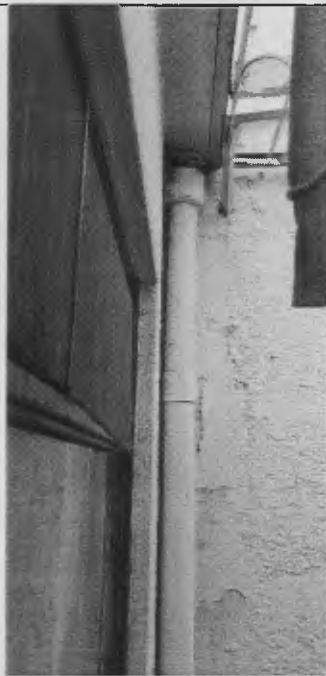
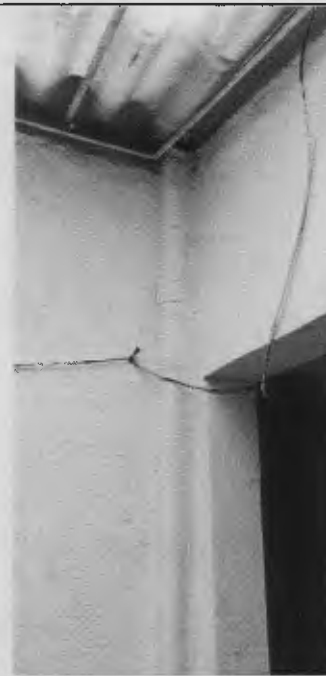
En este predio no se encontraron problemas de filtraciones de aguas o presencia de humedades causadas por el mal funcionamiento de las bajantes.

**Fotografía 17.** Estado de las canales y bajantes en tubería PVC en funcionamiento y buen estado. **Fecha fotografía:** mayo 21 de 2019

**Fotografía 18.** Estado de las canales y bajantes en tubería PVC en funcionamiento y buen estado. **Fecha fotografía:** mayo 21 de 2019

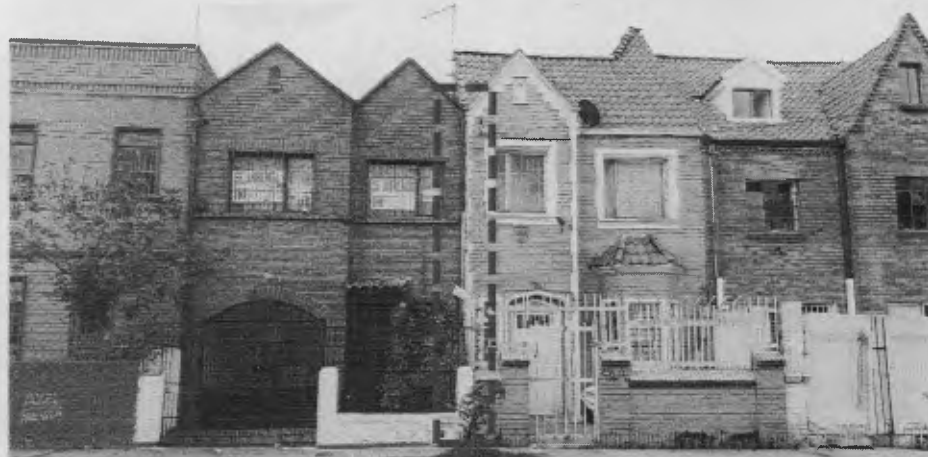
**Fotografía 19.** Localización de bajante de aguas lluvias, compartida entre los predios de la calle 65 No. 15 A – 17 y calle 65 No. 15 A - 23. **Fecha fotografía:** mayo 21 de 2019.
