<b>INSTITUTO DISTRITAL DE PATRIMONIO CULTURAL IDPC</b>	Nombre del Proceso:	Protección del Patrimonio Cultural
	<b>ACTA DE VISITA DE INSPECCION VISUAL</b>	Procedimiento:	Control Urbano
		Versión:	1
		Código:

DIRECCION DEL INMUEBLE:	Cl 12C No 1 <sup>a</sup> - 09.		
FECHA DE LA VISITA:	25 Abril 2019	HORA DE LA VISITA:	1:50.
NOMBRE DEL PROFESIONAL QUE REALIZA LA VISITA:	Jhon Murales	SE OBTUVO ACCESO AL INTERIOR DEL INMUEBLE?	<input checked="" type="checkbox"/> SI <input type="checkbox"/> NO
NOMBRE DE QUIEN ATIENDE LA VISITA:	Mayerly Amú	Nº IDENTIFICACION:	25617852.

#### RESULTADO DE LA VISITA DE INSPECCIÓN VISUAL:

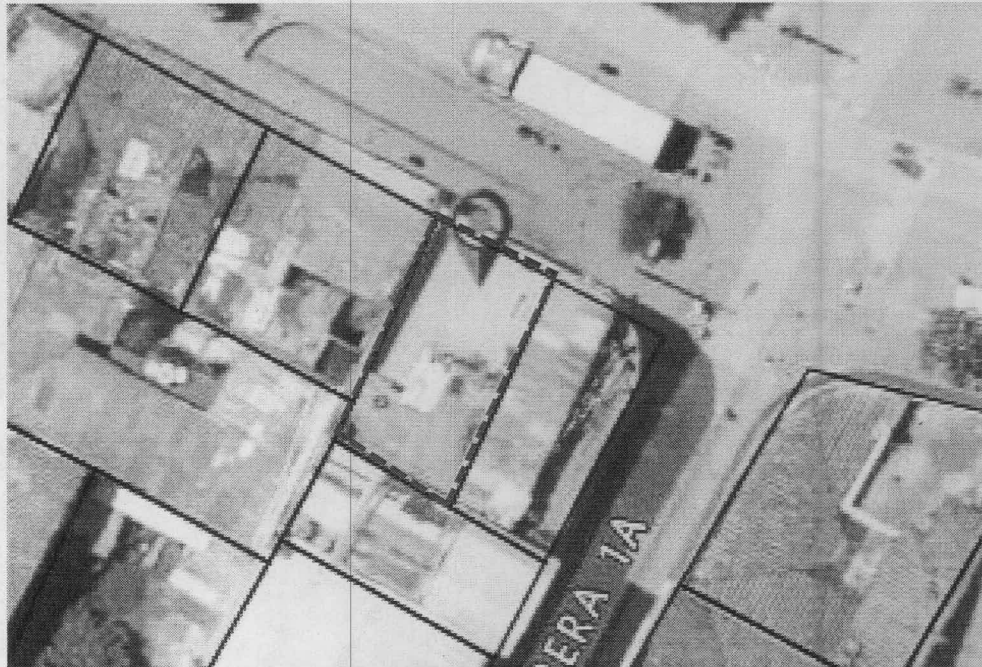
Imagen aérea del predio de la Calle 12C No.1 A - 09. (fecha de toma de la imagen: Año 2015).Fuente: <http://mapas.bogota.gov.co/>

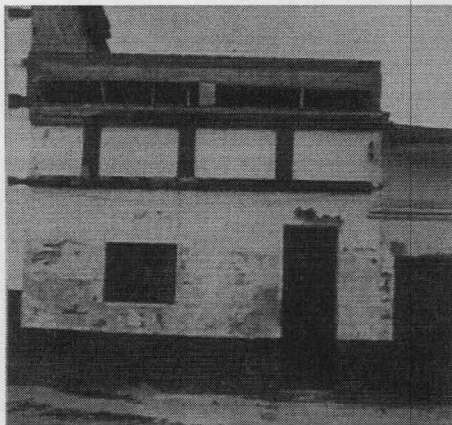
**Fotografía 1.** Fachada de inmueble extraída de la ficha de valoración del decreto 678 de 1994.

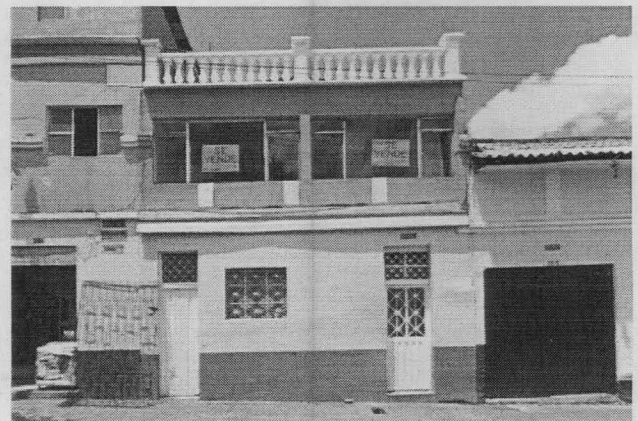
De igual manera se realizó la revisión de fotografía encontrada en Street view de año 2017 donde se observa que la fachada se encontraba con acabados diferentes al actual, y adicional se observa vano de puerta en el costado oriental, el cual fue tapiado.

**Fotografía 2.** Estado de fachada en el año 2017.  
Fuente: <https://www.google.com/maps/>. Fecha  
fotografía: 2017.

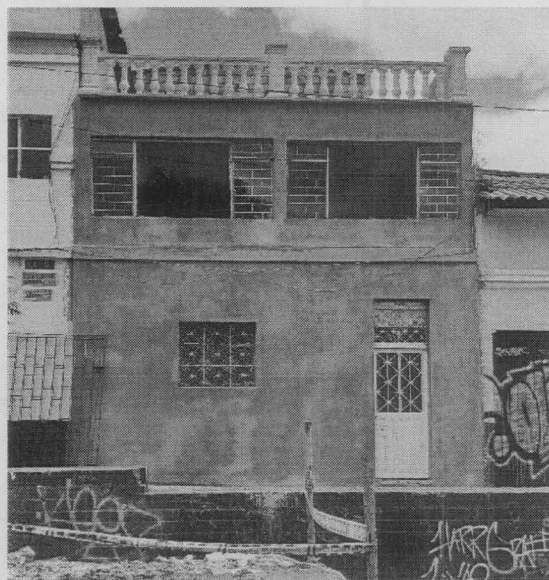
En la visita realizada el día 25 de abril se logró ingresar al inmueble por la señora Mayerly Amú, en la cual no se encontró ningún tipo de obra en ejecución al interior, mientras en su fachada se evidenció presencia de pañete, obra ejecutada recientemente. No fue posible acceder al área de tercer piso y terraza debido a que no fue permitido.

**Fotografía 3.** Estado actual de fachada, donde se observa capa de pañete sobre toda la superficie. En la fotografía ya no se observa vano lateral oriental de acceso. Fecha fotografía: abril 25 de 2019.

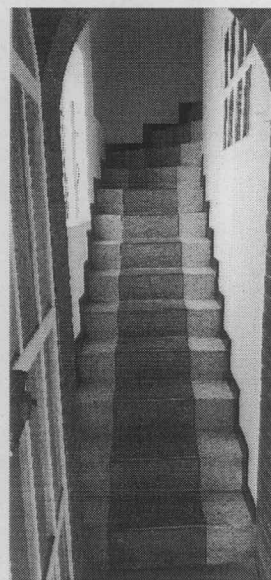
**Fotografía 4.** Escalera hacia segundo piso, localizada al interior de muro de fachada. Fecha fotografía: abril 25 de 2019.

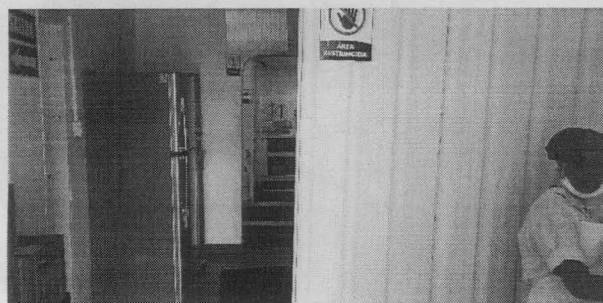
**Fotografía 5.** Interior de primer piso. Áreas de circulación. Fecha fotografía: abril 25 de 2019.

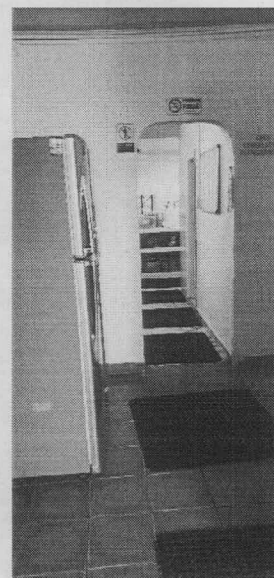
**Fotografía 6.** Hall de primer piso que entrega a cada uno de los espacios de almacenamiento y manipulación de alimentos. Fecha fotografía: abril 25 de 2019.

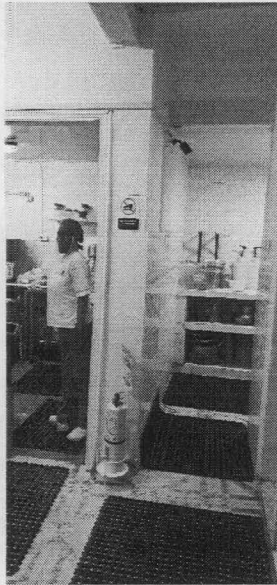
**Fotografía 7.** Área de primer piso donde se observan las áreas de almacenamiento y manipulación de alimentos. Fecha fotografía: abril 25 de 2019.

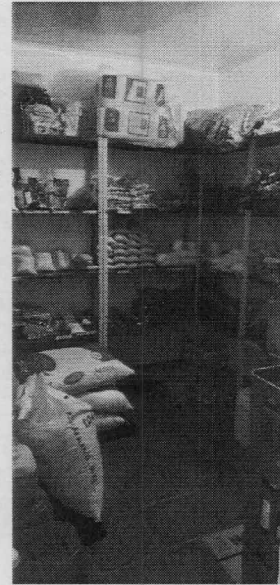
**Fotografía 8.** Área de almacenamiento. Fecha fotografía: abril 25 de 2019.

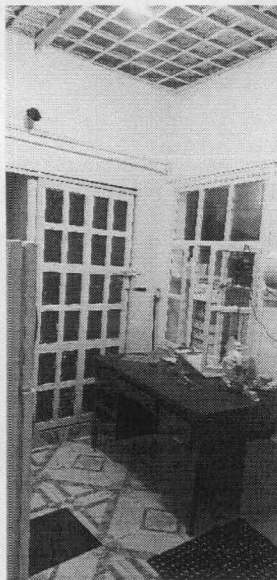
**Fotografía 9.** Área de primer piso sobre el cual se localiza vitrobloc en área original de patio. Fecha fotografía: abril 25 de 2019.

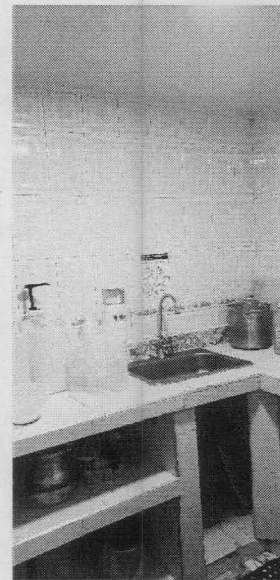
**Fotografía 10.** Área interior de primer piso. Fecha fotografía: abril 25 de 2019.

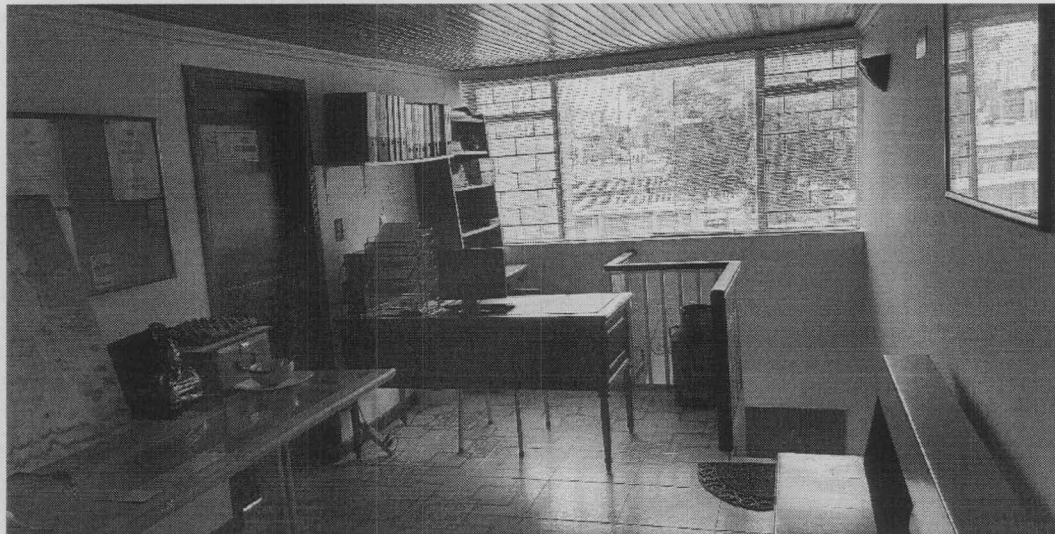
Fotografía 11. Hall de segundo piso donde se observa escritorio para de personal. Fecha fotografía: abril 25 de 2019.

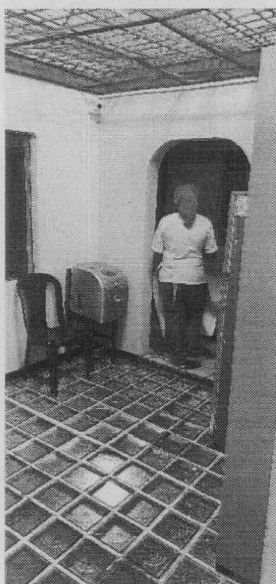
Fotografía 12. Área de segundo piso donde se observa piso en vitrobloc, sobre el área origina de patio. Fecha fotografía: abril 25 de 2019.

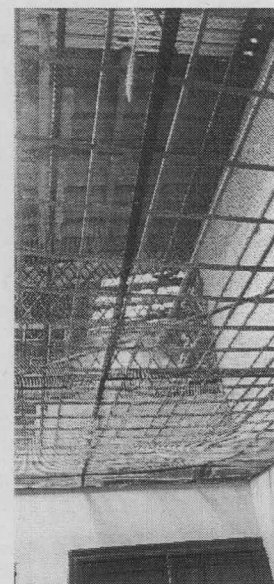
Fotografía 13. Vista de espacio superior o tercer piso, tomada desde el segundo piso y se evidencia reja metálica.. Fecha fotografía: abril 25 de 2019.
