ASUNTO: Respuesta a solicitud de visita técnica de valoración para el inmueble ubicado en la Carrera 1A 12D – 18 Apto 301

INFORME DE CONTROL URBANO

NORMATIVA, ANTECEDENTES Y RESULTADO DE LA VISITA DE INSPECCIÓN VISUAL AL OBJETO DE LA SOLICITUD DE CONTROL URBANO

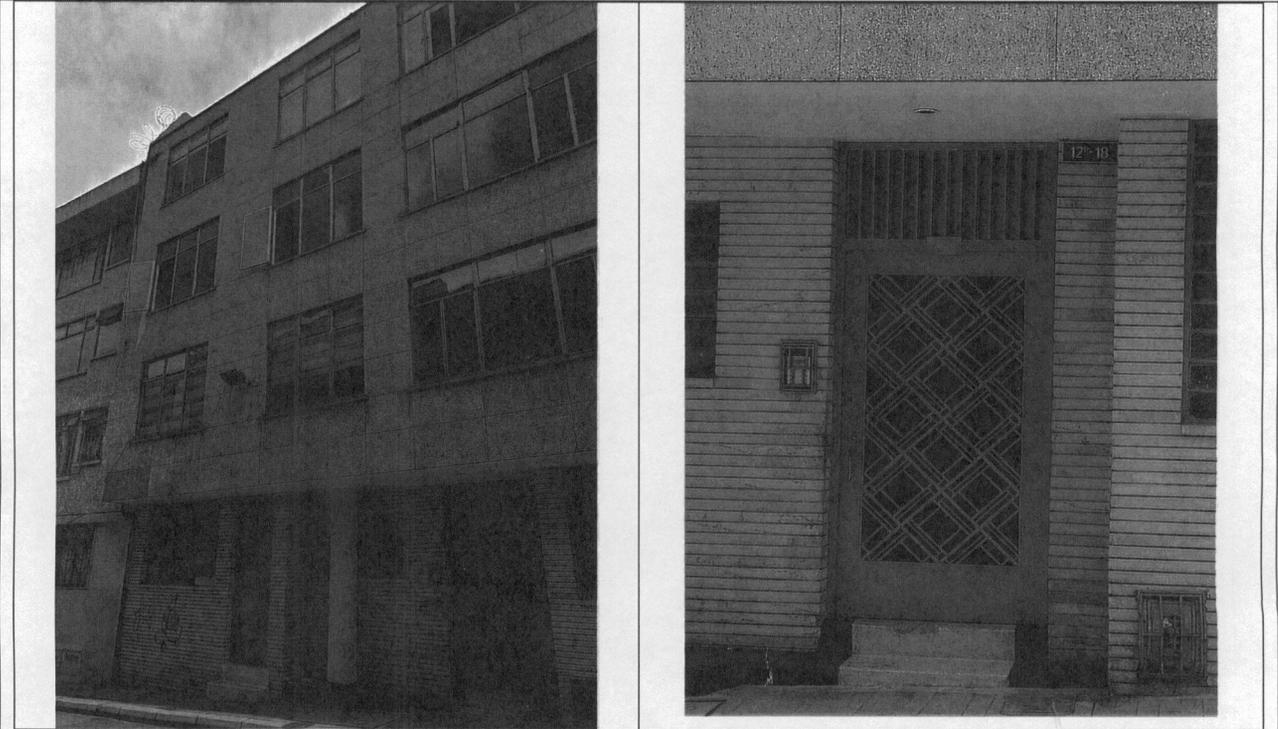
Fotografía 1 y 2 – Fachada y nomenclatura del inmueble ubicado en la KR 1A 12D 14/18 AP 301.
(Fecha de toma de la imagen 19/07/2019).

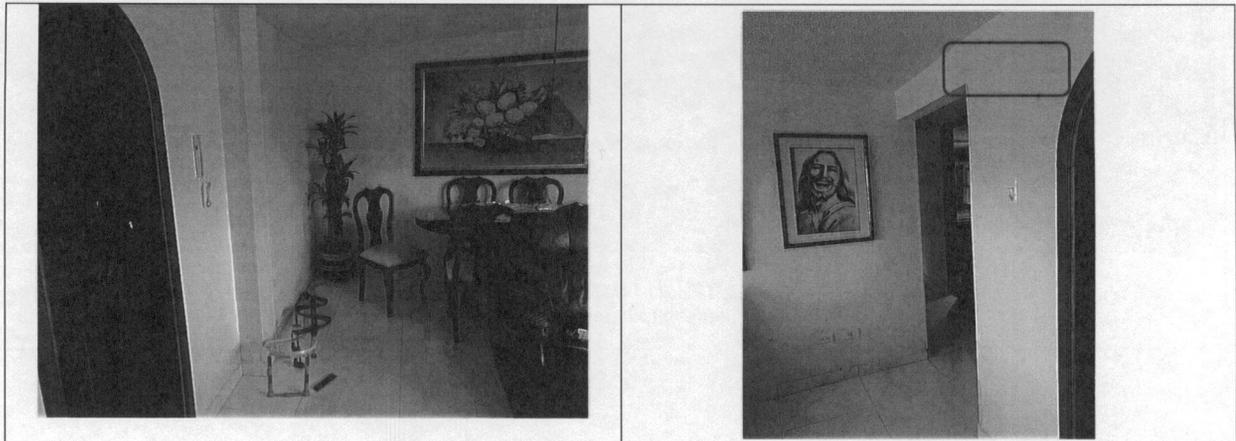
- Se ingresó al apartamento 401 siendo este la residencia del solicitante donde se evidenciaron fisuras en los acabados del apartamento, en los vanos de acceso a las áreas sociales (sala y comedor) de la misma manera se identificaron afectaciones con las mismas características en la alcoba principal y las auxiliares.
- El solicitante alega que las fisuras antes mencionadas responde a obras efectuadas en el

Fotografía 3 y 4 – Zona social del apartamento 401 y fisura presentada en el dintel de vano de acceso al área.
(Fecha de toma de la imagen 19/07/2019).

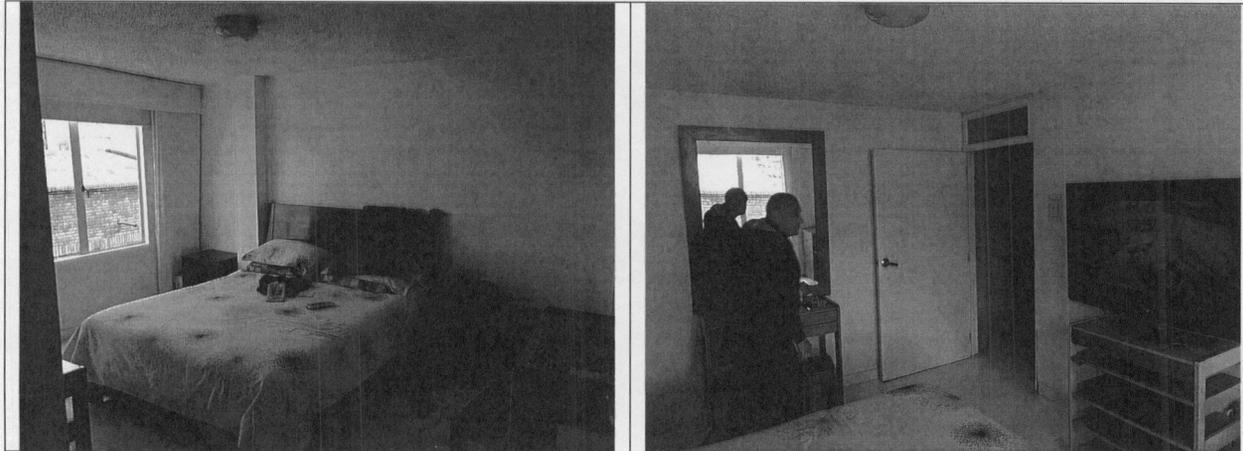
Fotografía 5 y 6 Alcoba principal del apto 401- (Fecha de toma de la imágenes 19/07/2019).

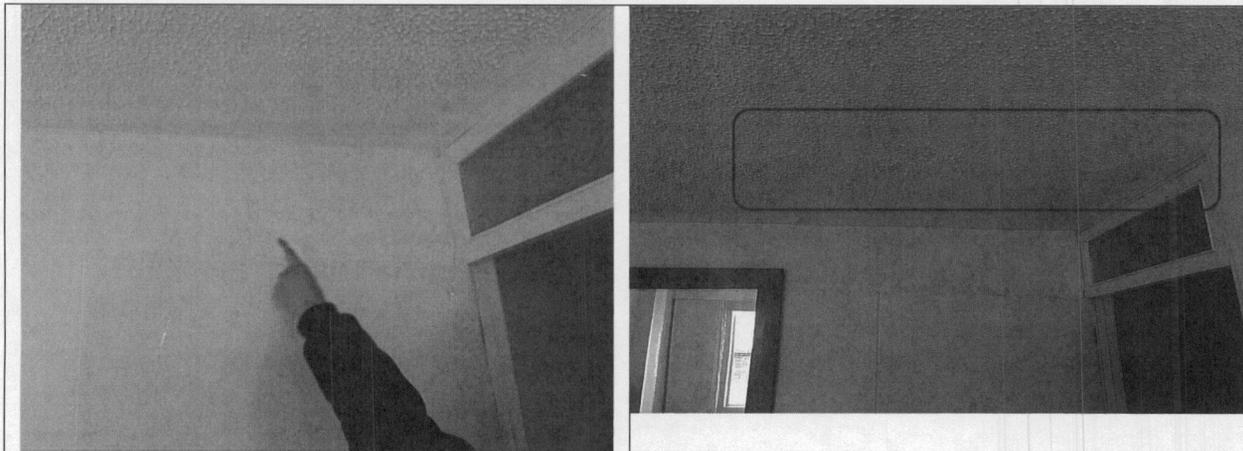
Del informe técnico se concluye que se identificaron posibles obras sin el debido concepto favorable de este Instituto ya que una vez se accedió al inmueble y se procedió a realizar la visita, durante el recorrido no se encontraron escombros o acumulación de materiales para obra, sin embargo los registros fotográficos tomados en el momento de la visita de inspección, muestran que en el inmueble se abrieron fisuras en los acabados de las paredes y hubo desprendimiento del pañete de la placa de entepiso causadas por demoliciones o modificaciones en las estructura del Bien de interés Cultural.

Fotografía 6 y 7 – Fisuras presentada en muro y placa de entepiso del apto 401.
(Fecha de toma de la imagen 19/07/2019).

Este Instituto le informa que la ejecución de todo tipo de obras en éste inmueble, excepto las intervenciones mínimas (que deben ser informadas a esta entidad), deberán ser aprobadas por este Instituto mediante resolución, previa solicitud del interesado, con el lleno de los requisitos para cada modalidad de intervención; además si la obra constituye una obra que requiere licencia de construcción emitida por una de las Curadurías Urbanas de Bogotá D.C, la resolución del IDPC actuará como prerrequisito para dicho trámite.
