**ASUNTO:** Respuesta a consulta sobre intervención de los inmuebles localizados en la **Calle 59 No. 18 – 27, Calle 58 B No. 18 – 30/36 y Calle 58 B No. 18 – 40/42.**

Actas e Informe de visita de inspección visual a los inmuebles localizados en la Calle 59 No. 18 – 27, Calle 58 B No. 18 – 30/36 y Calle 58 B No. 18 – 40/42.

INSTITUTO DISTRITAL DE PATRIMONIO CULTURAL  
**INFORME DE CONTROL URBANO**  
 NORMATIVA, ANTECEDENTES Y RESULTADO DE LA VISITA DE  
 INSPECCIÓN VISUAL AL OBJETO DE LA SOLICITUD DE CONTROL  
 URBANO

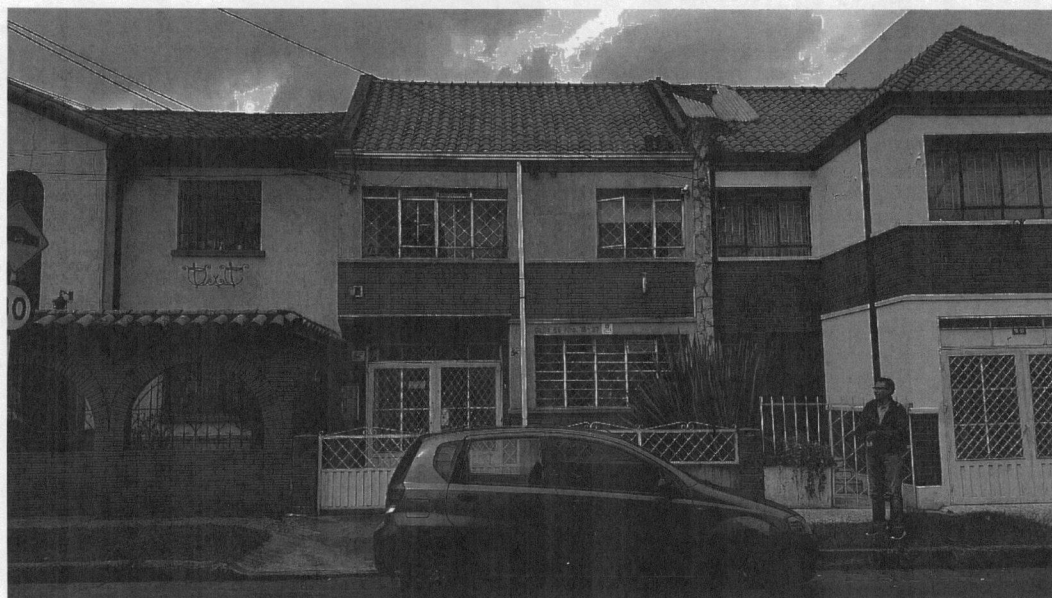
PREDIO 1: Fachada inmueble localizado en la Calle 59 No. 18 – 27.  
Fotografía 1 - Fecha de toma de la imagen: 26 de julio del 2019.

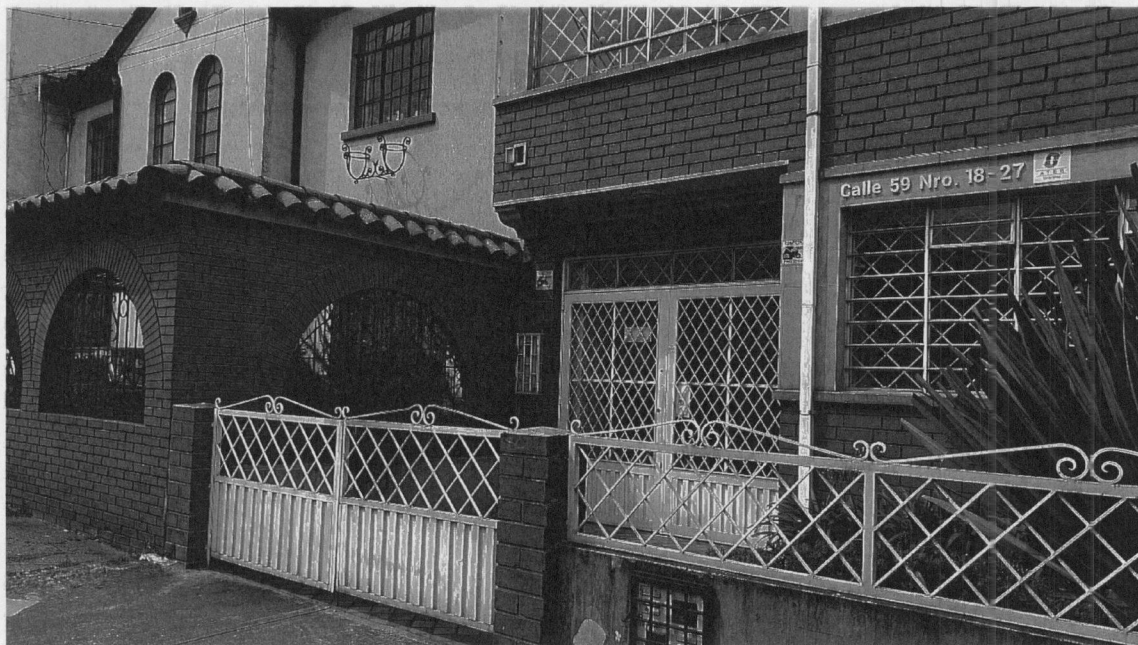
**PREDIO 1:** En este inmueble no fue permitido el acceso, por lo cual no fue posible evidenciar al interior de la construcción si se adelantaban obras; sin embargo, desde el exterior no se encontraron indicios de que en el inmueble se esté adelantando alguna intervención.

**PREDIO 1:** A este inmueble no fue permitido el ingreso; se tuvo conocimiento en la visita de que este inmueble hace parte de la empresa que funciona en el inmueble de la Calle 58 B No. 18 – 30/36.  
Fotografía 2 - Fecha de toma de la imagen: 26 de julio del 2019.

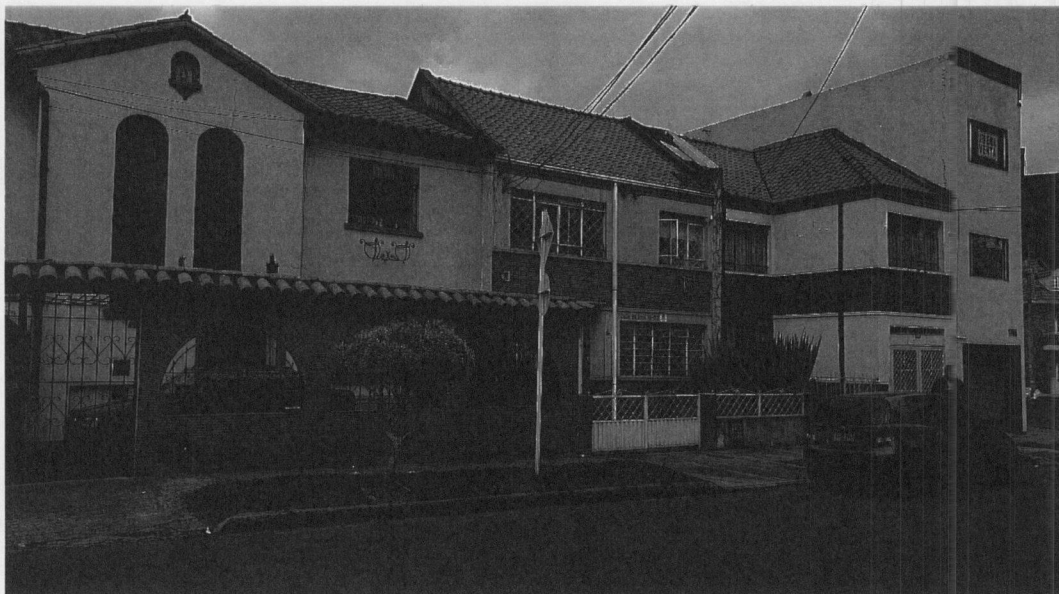
**PREDIO 1:** Fotografía desde el costado oriental del inmueble localizado en la Calle 59 No. 18 – 27.  
Fotografía 3 - Fecha de toma de la imagen: 26 de julio del 2019.

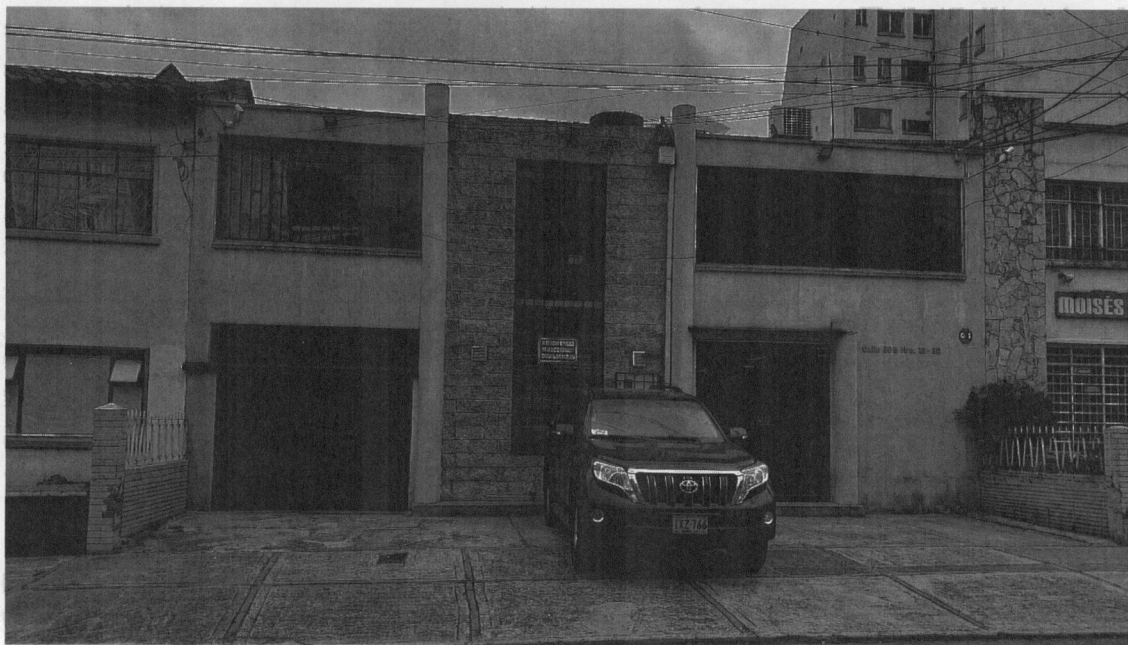
**PREDIO 2: Fachada inmueble localizado en la Calle 58 B No. 18 – 30/36.**  
Fotografía 4 - Fecha de toma de la imagen: 26 de julio del 2019.

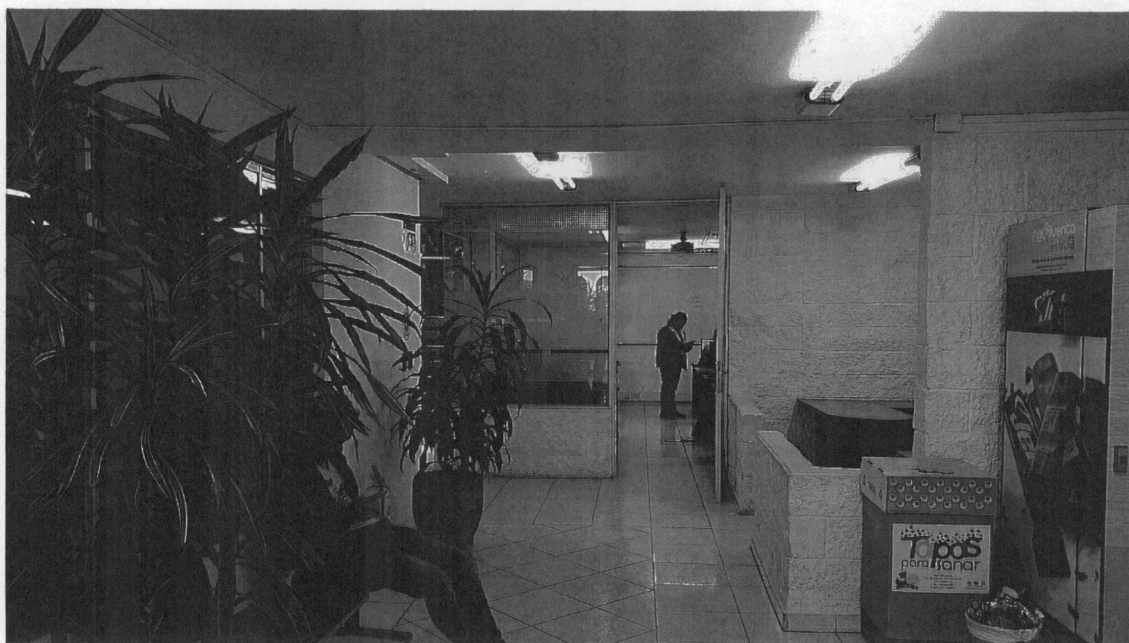
**PREDIO 2: Vista del ingreso al inmueble localizado en la Calle 58 B No. 18 – 30/36.**  
Fotografía 5 - Fecha de toma de la imagen: 26 de julio del 2019.

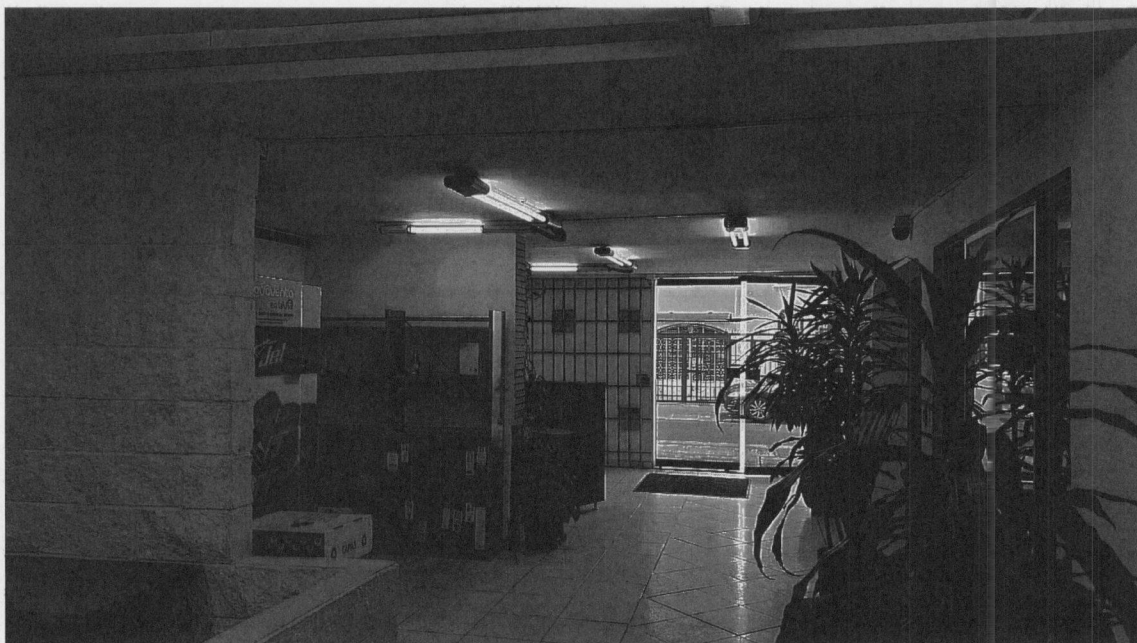
**PREDIO 2:** En este inmueble fue permitido el ingreso, al interior de este no se evidenció la realización de obras, no se encontraron tampoco indicios de que recientemente se haya realizado alguna intervención, desde el interior se confirmó que el inmueble no cuenta con sótano. Por información obtenida por parte de la Señora Danna Cepeda, quien atendió la visita, se tuvo conocimiento que este inmueble y el del predio 1 hacen parte de la misma empresa.

**PREDIO 2: Vista desde el interior del inmueble, no se evidencia intervención reciente de este.**  
Fotografía 6 - Fecha de toma de la imagen: 26 de julio del 2019.

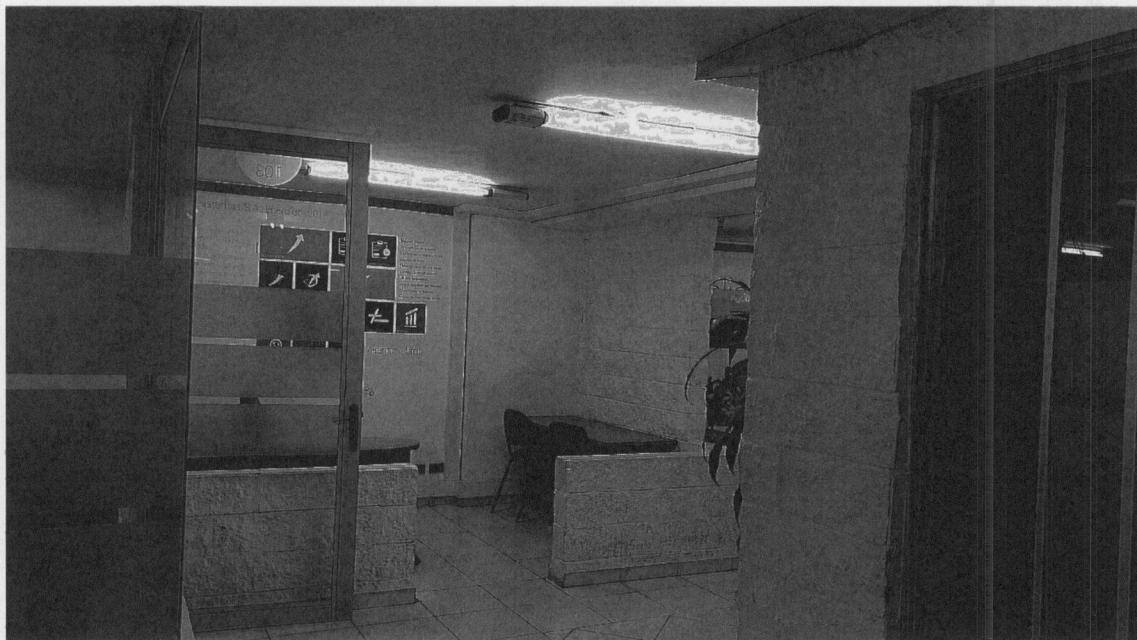
**PREDIO 2: Parte posterior del inmueble en el cual se encuentran oficinas. No se encuentran sótanos en la edificación.**  
Fotografía 7 - Fecha de toma de la imagen: 26 de julio del 2019.

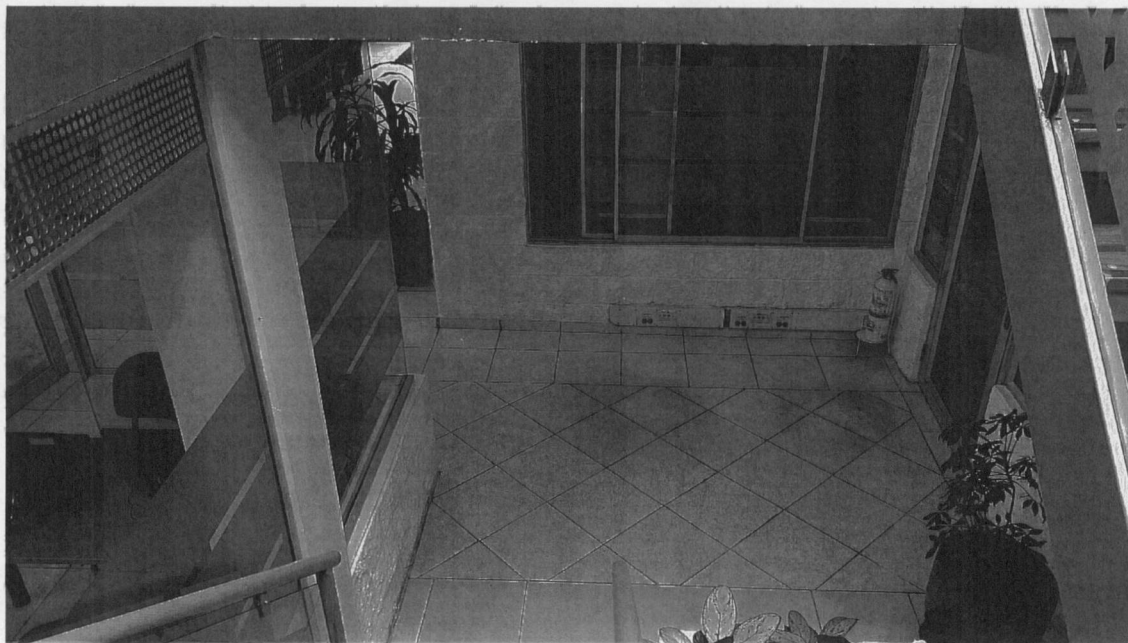
Fotografía 8 - Fecha de toma de la imagen: 26 de julio del 2019.

**PREDIO 2: Parte posterior del inmueble en el cual se encuentra escalera que conduce a las oficinas de la segunda planta de la edificación.**

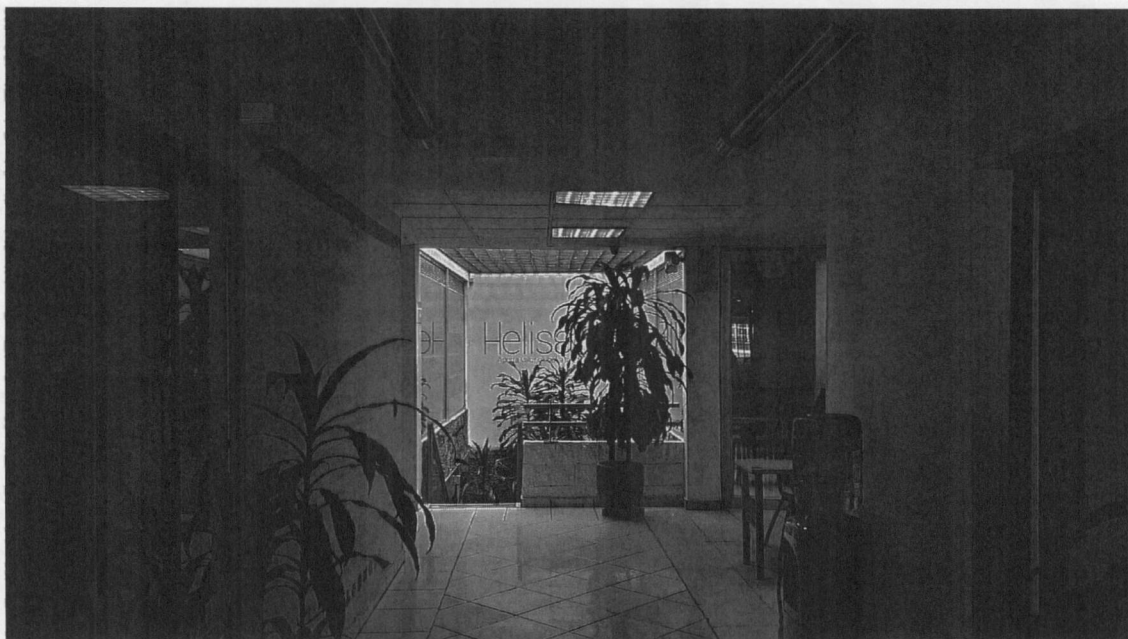
Fotografía 9 - Fecha de toma de la imagen: 26 de julio del 2019.

**PREDIO 2: Vista desde el hall de la segunda planta el cual reparte a diferentes dependencias.**

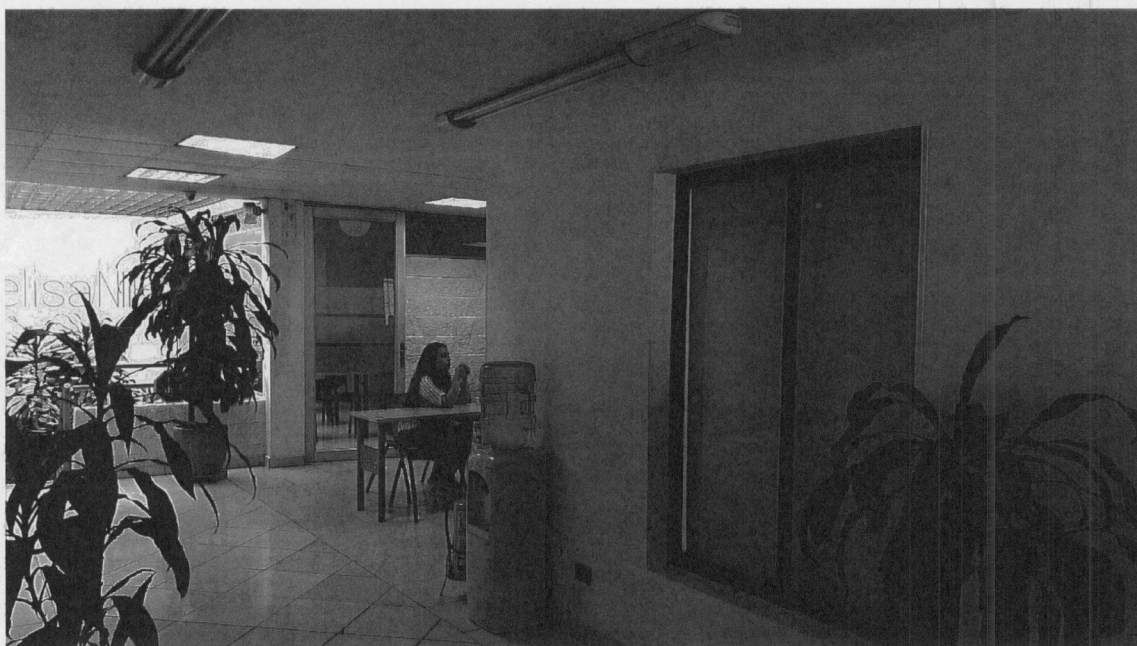
**PREDIO 2: Algunas oficinas y área de comedor localizadas en la segunda planta del inmueble.**  
Fotografía 10 - Fecha de toma de la imagen: 26 de julio del 2019.

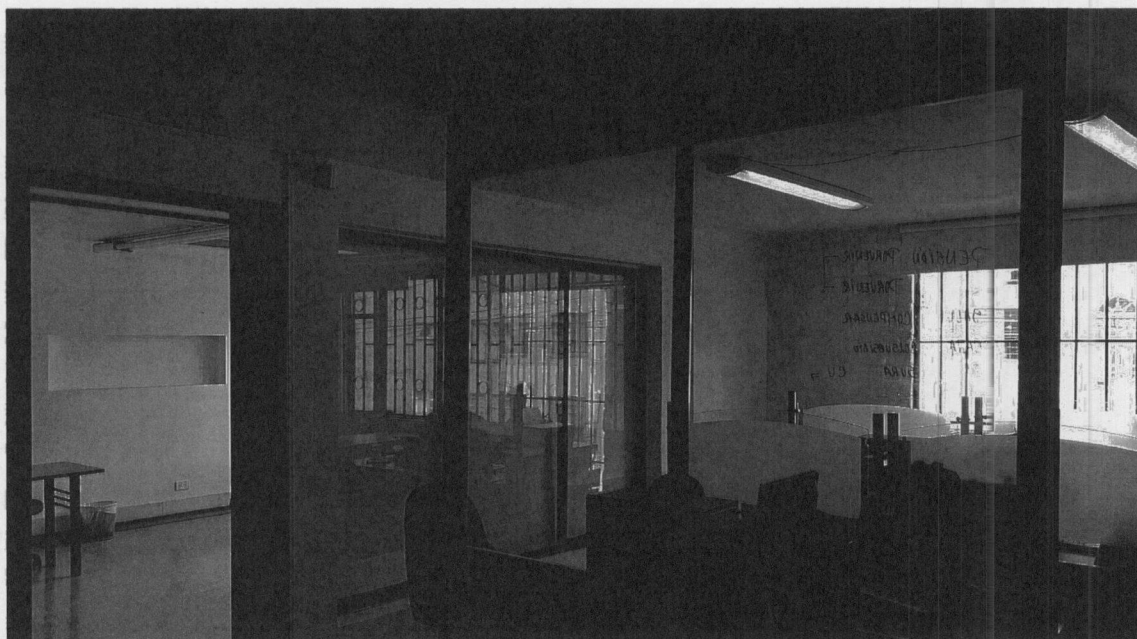
**PREDIO 2: Oficinas localizadas en la segunda planta del inmueble.**  
Fotografía 11 - Fecha de toma de la imagen: 26 de julio del 2019.

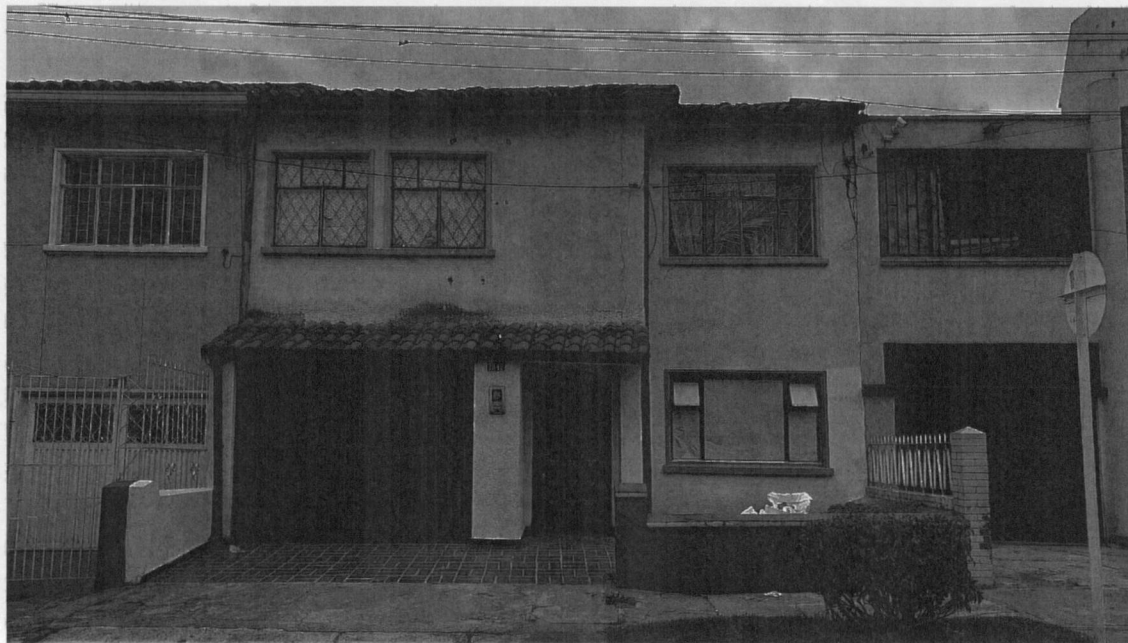
**PREDIO 3: Fachada del inmueble localizado en la Calle 58 B No. 18 – 40/42.**  
Fotografía 12 - Fecha de toma de la imagen: 26 de julio del 2019.

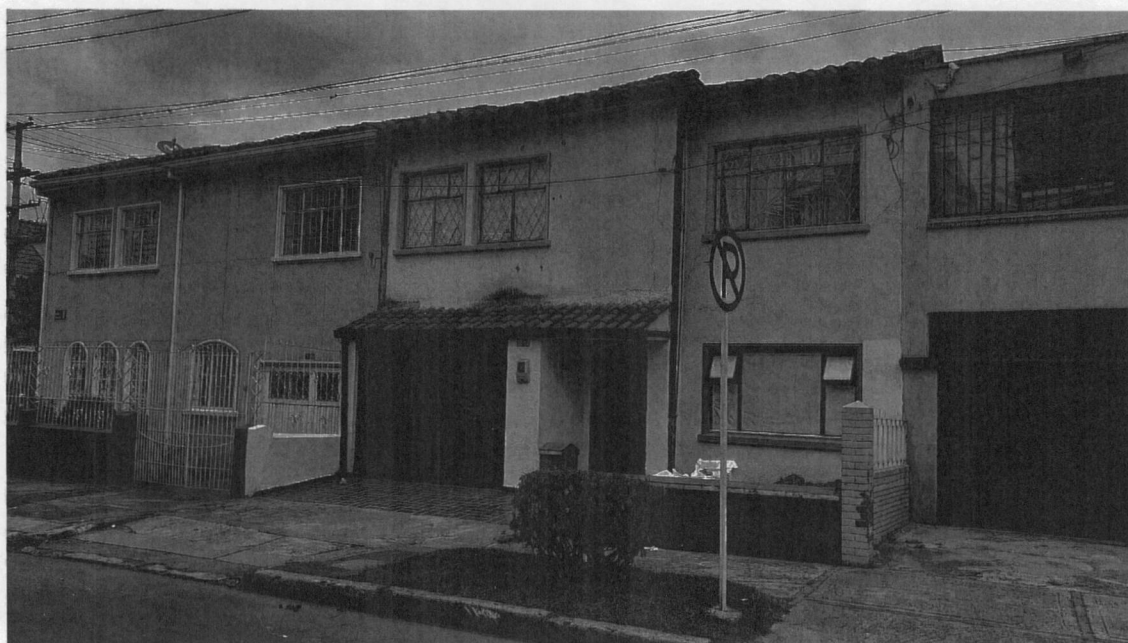
**PREDIO 3: Vista desde el costado oriental del inmueble localizado en la Calle 58 B No. 18 – 40/42.**  
Fotografía 13 - Fecha de toma de la imagen: 26 de julio del 2019.

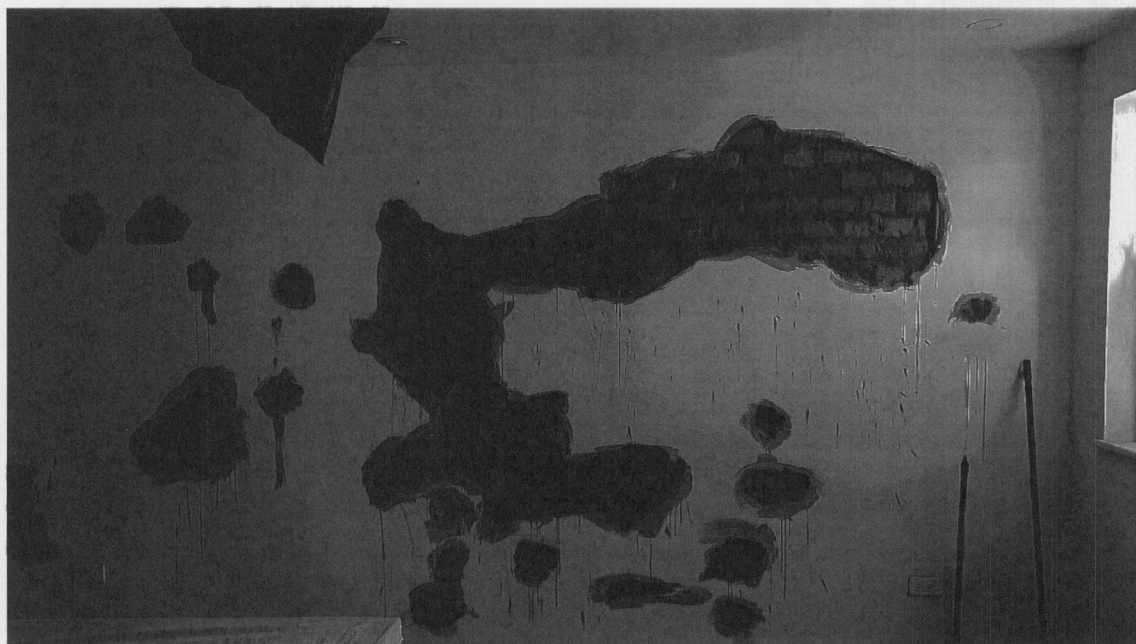
Fotografía 14 - Fecha de toma de la imagen: 26 de julio del 2019.

**PREDIO 3:** En este inmueble fue permitido el ingreso, se evidenció que al interior se adelantan obras correspondientes a pintura general y a impermeabilización del muro que colinda con el predio 2. Desde el interior se confirmó que el inmueble no cuenta con sótano.

PREDIO 3: Desde el interior se evidencia realización de impermeabilización en muro que colinda con el predio de la Calle 58 B No. 18 – 30/36.

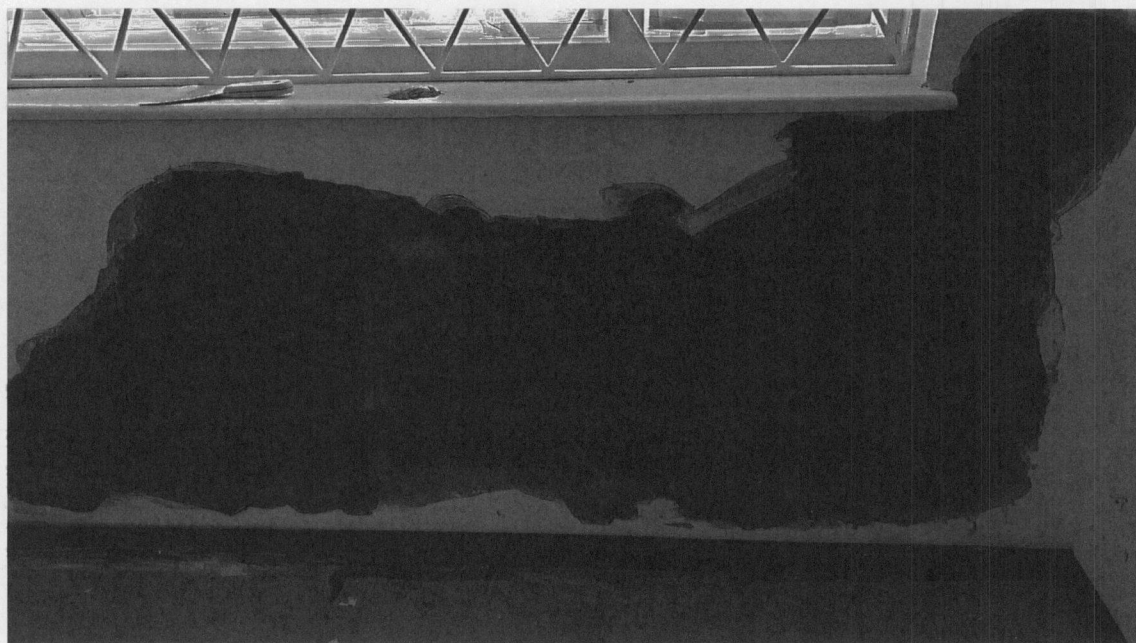
Fotografía 15 - Fecha de toma de la imagen: 26 de julio del 2019.

PREDIO 3: Desde el interior se evidencia realización de impermeabilización en cara de muro interior que da hacia el antejardín de la construcción.

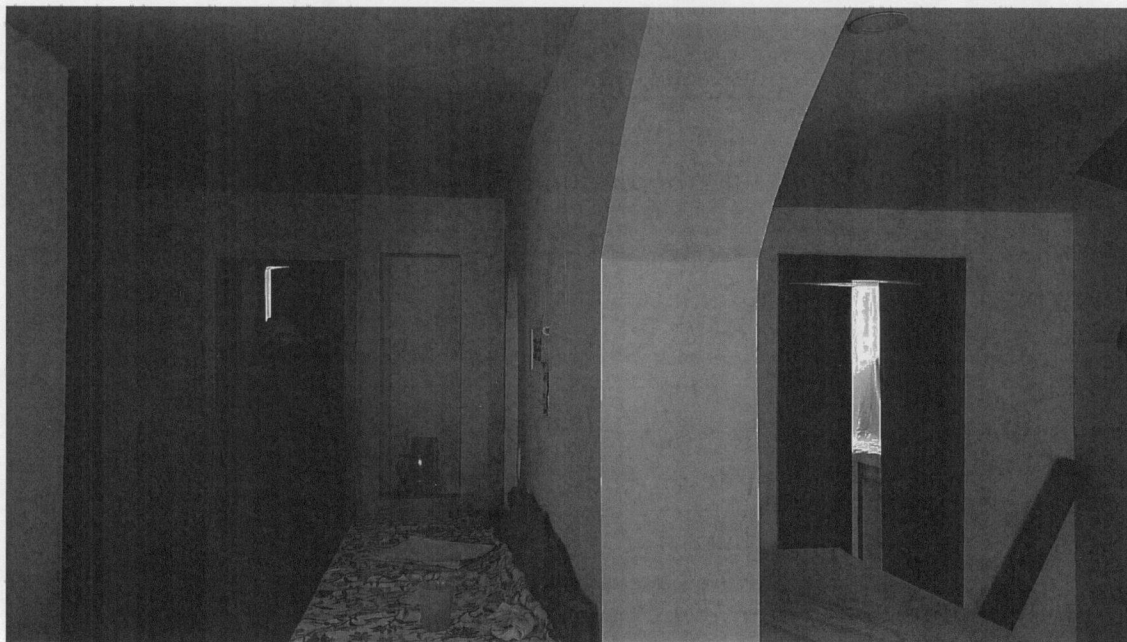
Fotografía 16 - Fecha de toma de la imagen: 26 de julio del 2019.

**PREDIO 3: Fotografía al ingreso del inmueble en el cual se evidencia pintura reciente de la edificación. No se encuentra sótano en la edificación.**

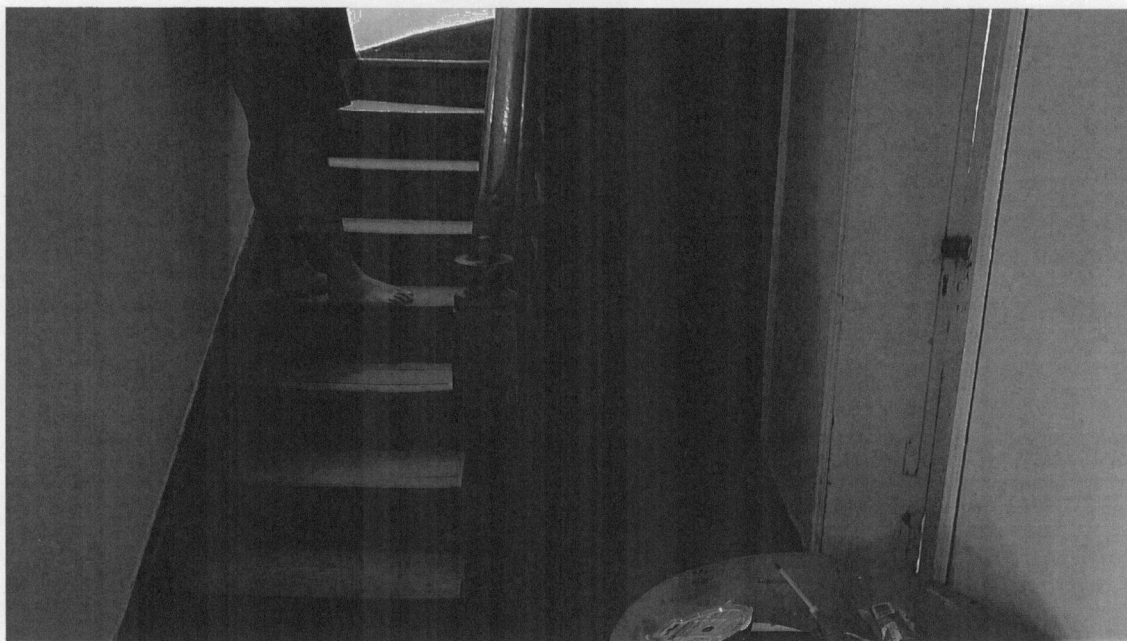
Fotografía 17 - Fecha de toma de la imagen: 26 de julio del 2019.

**PREDIO 3: Parte posterior del inmueble en el cual se encuentra escalera que conduce a las habitaciones localizadas en el segundo piso.**
