Asunto: Acciones de control urbanístico para el inmueble Bien de Interés Cultural ubicado en la **Calle 65 15A 23**, de la localidad de Barrio Unidos.

Radicado IDPC: 20215110007122 del 2 de febrero de 2021

INFORME DE CONTROL URBANO

NORMATIVA, ANTECEDENTES Y RESULTADO DE LA VISITA DE INSPECCIÓN VISUAL AL
OBJETO DE LA SOLICITUD DE CONTROL URBANO

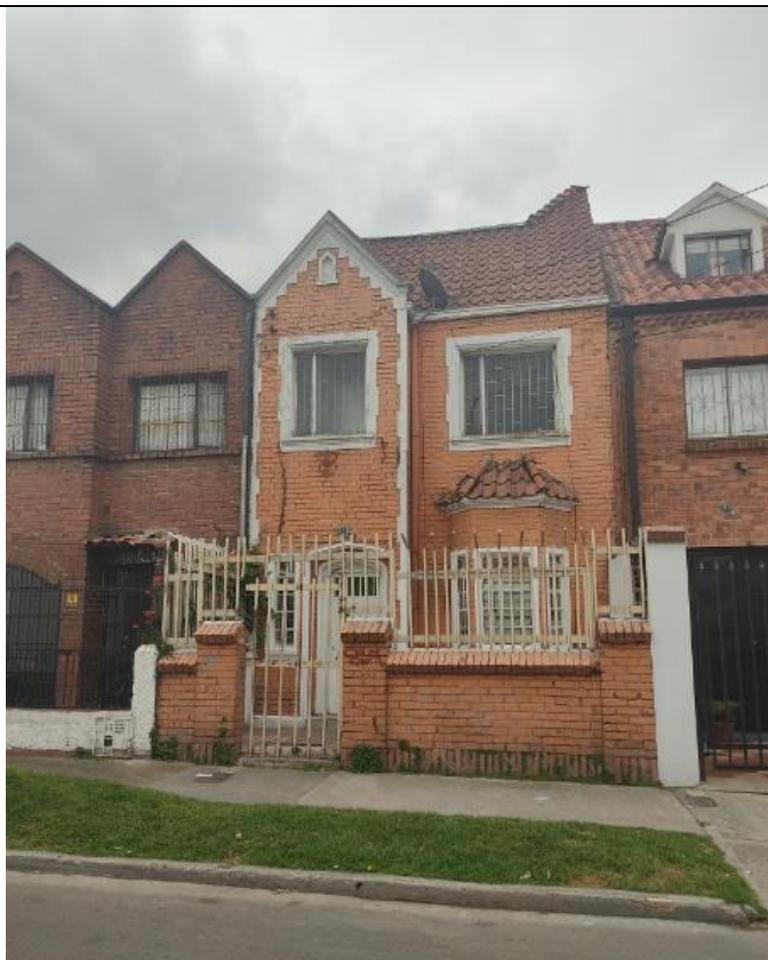
Fotografía 1 – Fachada principal del inmueble Calle 65 No.15 A – 23.
(Fecha de toma de la imagen 9 de febrero de 2021).

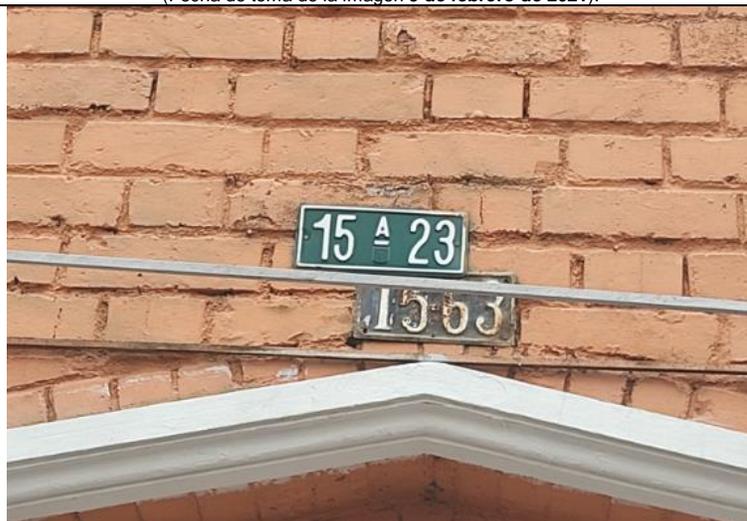
Fotografía 2 – Nomenclatura del inmueble ubicado en la Calle 65 No.15 A – 23.
(Fecha de toma de la imagen 9 de febrero de 2021).

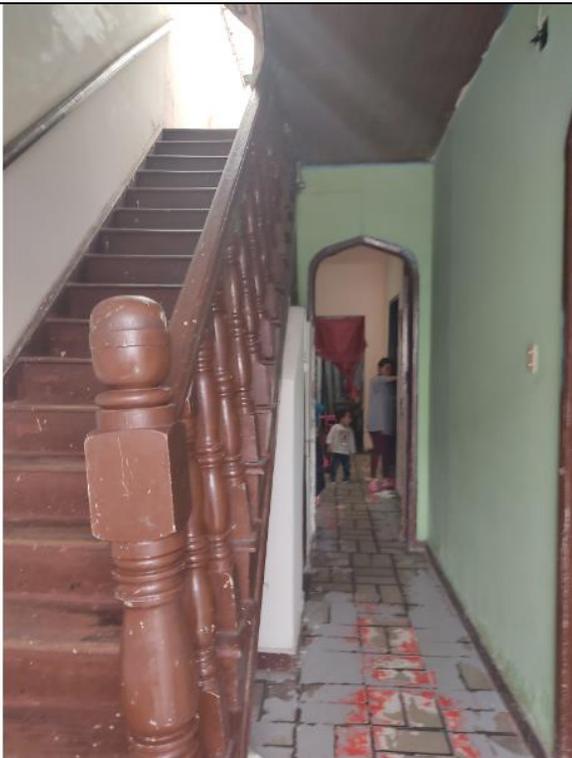
Fotografía 3 – Se observa el corredor y la escalera de zona de acceso del inmueble de la **Calle 65 No.15 A – 23**.
(Fecha de toma de la imagen **9 de febrero de 2021**).

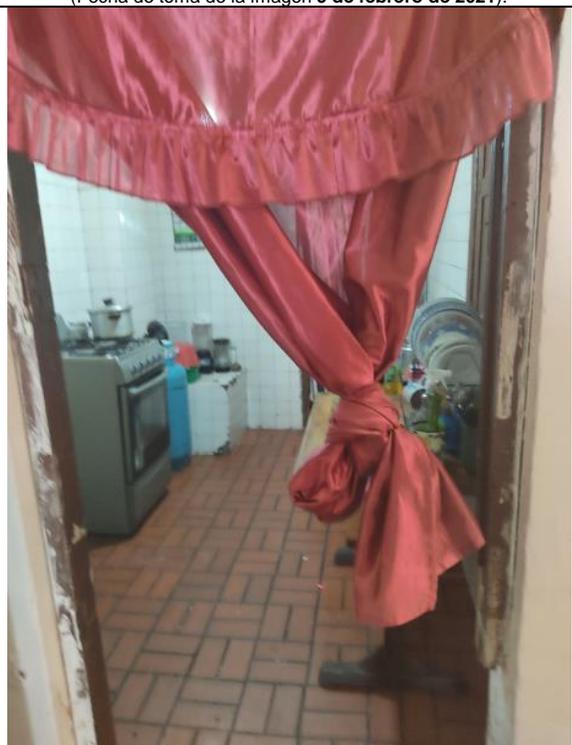
Fotografía 4 – Se observa cocina del primer piso del inmueble de la **Calle 65 No.15 A – 23**.
(Fecha de toma de la imagen **9 de febrero de 2021**).

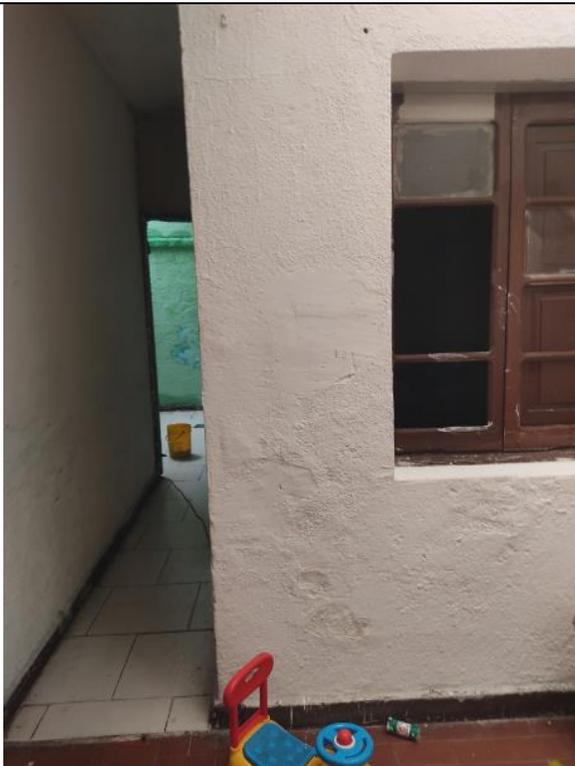
Fotografía 5 – Se observa corredor que da al patio en el primer piso del inmueble de la Calle 65 No.15 A – 23.
(Fecha de toma de la imagen 9 de febrero de 2021).

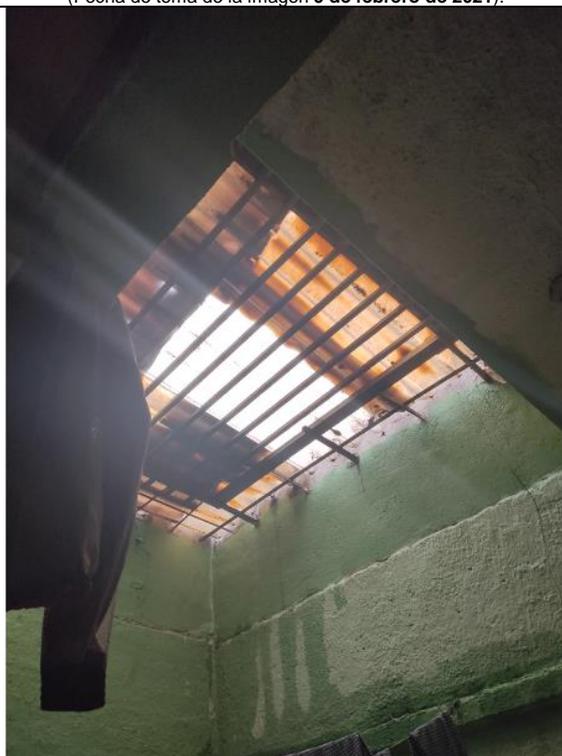
Fotografía 6 – Se observa zona del patio posterior del inmueble de la Calle 65 No.15 A – 23.
(Fecha de toma de la imagen 9 de febrero de 2021).

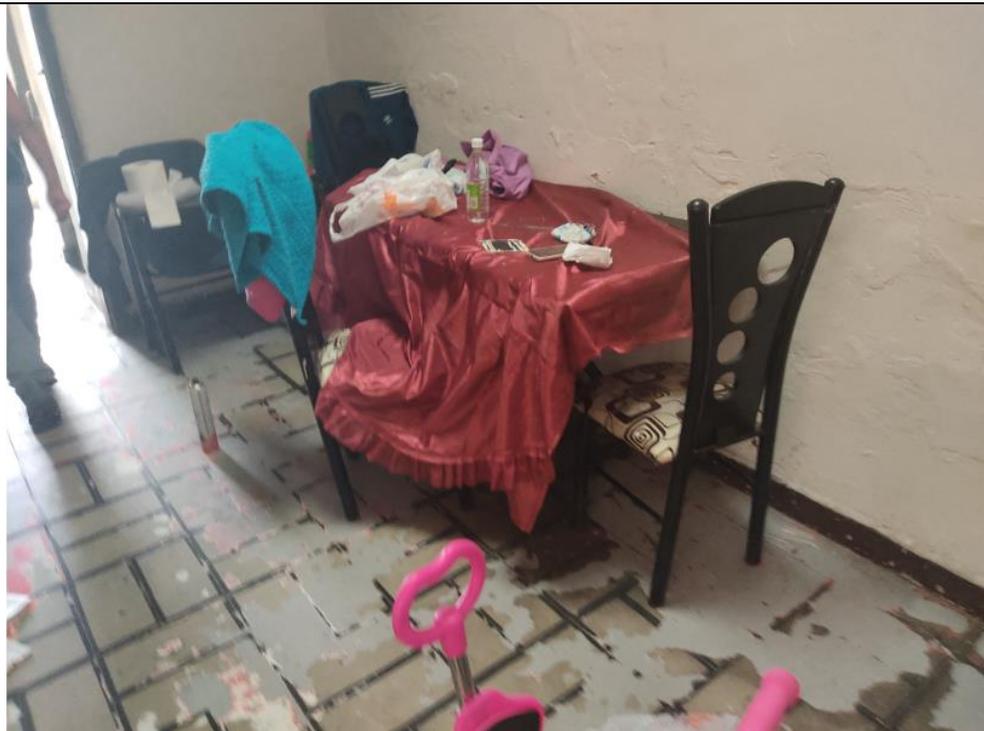
Fotografía 7 – Se observa ubicación de comedor en el primer piso debajo de la escalera del inmueble de la Calle 65 No.15 A – 23.
(Fecha de toma de la imagen 9 de febrero de 2021).

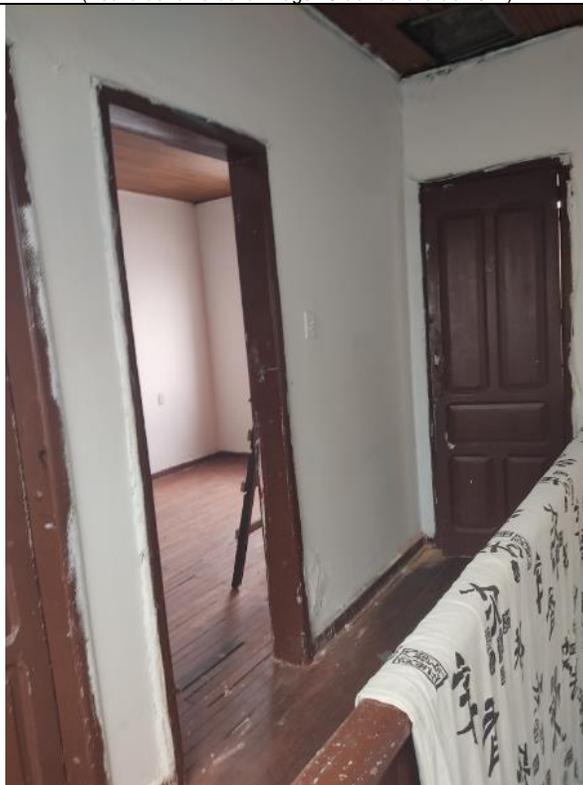
Fotografía 8 –Se observan corredor en el segundo piso al pie de la escalera del inmueble de la Calle 65 No.15 A – 23.
(Fecha de toma de la imagen 9 de febrero de 2021).

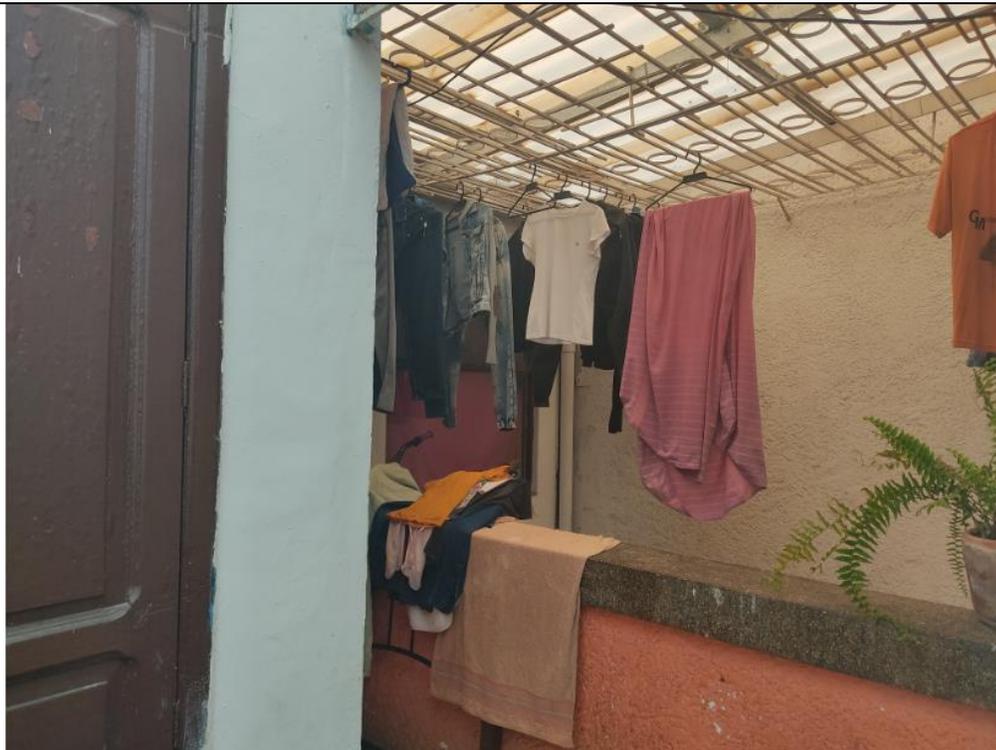
Fotografía 9 –Se observan corredor en el segundo piso del inmueble ubicado en la **Calle 65 No.15 A – 23**.
(Fecha de toma de la imagen **9 de febrero de 2021**).

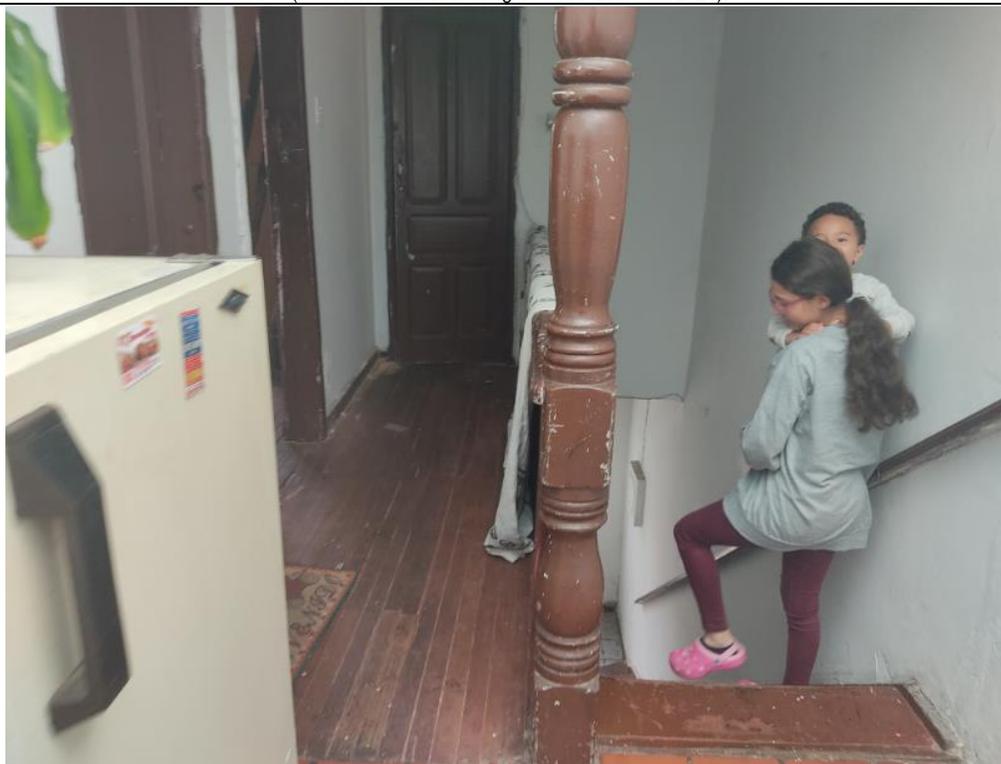
Fotografía 10 –Se observan corredor en el segundo piso para la escalera del inmueble ubicado en la **Calle 65 No.15 A – 23**.
(Fecha de toma de la imagen **9 de febrero de 2021**).

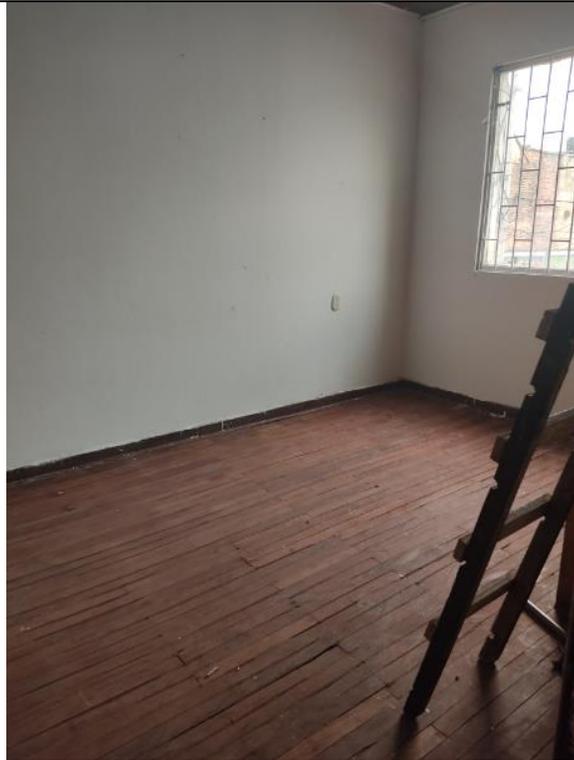
Fotografía 11 –Se observan habitación desocupada en el segundo piso del inmueble ubicado en la **Calle 65 No.15 A – 23**.
(Fecha de toma de la imagen **9 de febrero de 2021**).

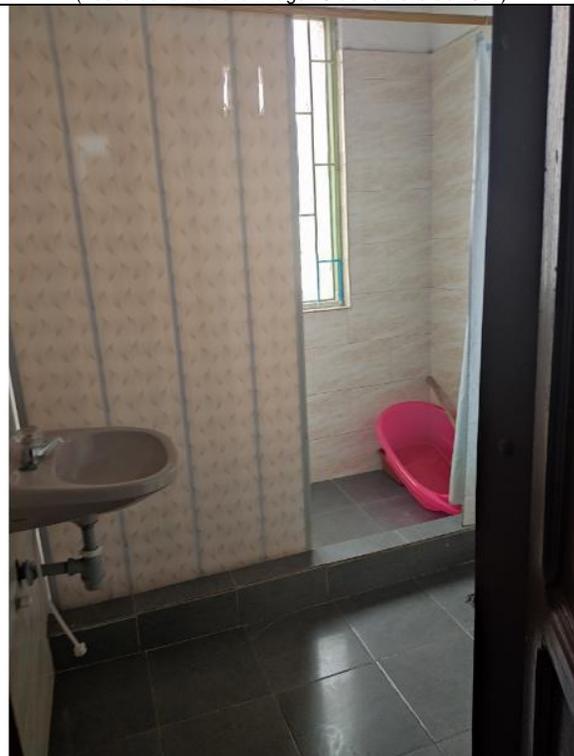
Fotografía 12 –Se observan un baño del segundo piso del inmueble ubicado en la **Calle 65 No.15 A – 23**.
(Fecha de toma de la imagen **9 de febrero de 2021**).

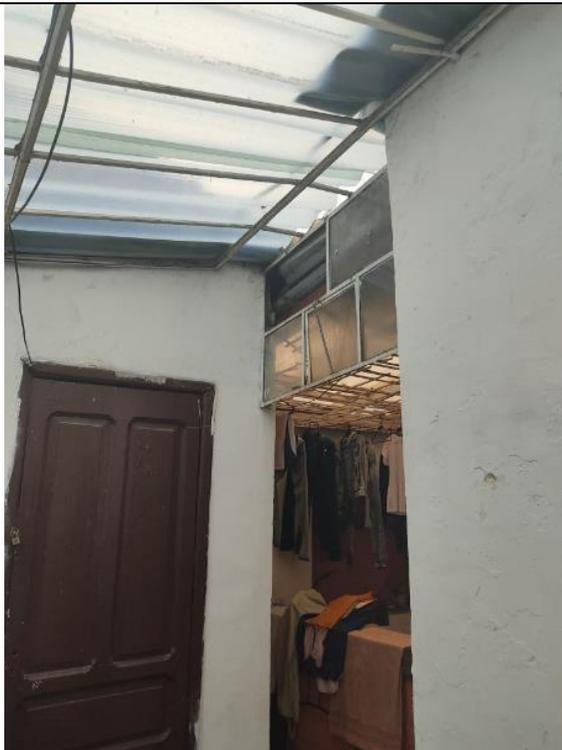
Fotografía 13 –Se observan puerta de la cocina del segundo piso del inmueble ubicado en la **Calle 65 No.15 A – 23**.
(Fecha de toma de la imagen **9 de febrero de 2021**).

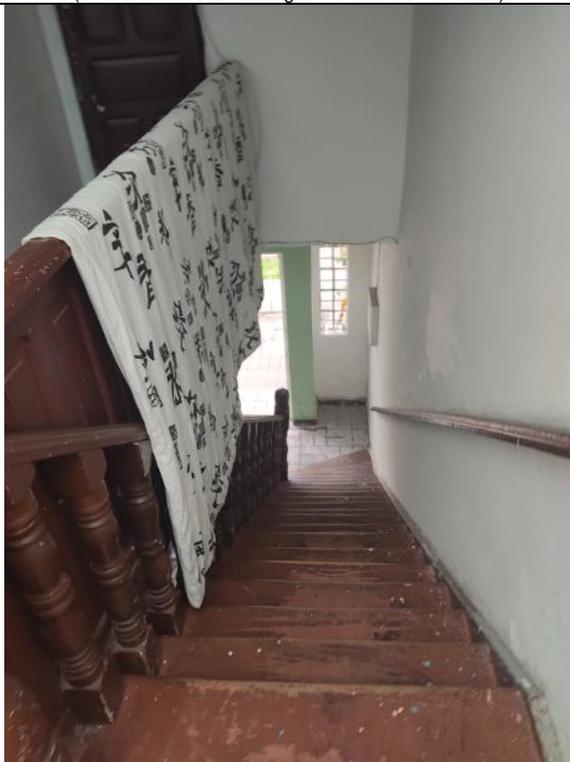
Fotografía 14 –Se observan escaleras en el segundo piso para abajo del inmueble ubicado en la **Calle 65 No.15 A – 23**.
(Fecha de toma de la imagen **9 de febrero de 2021**).

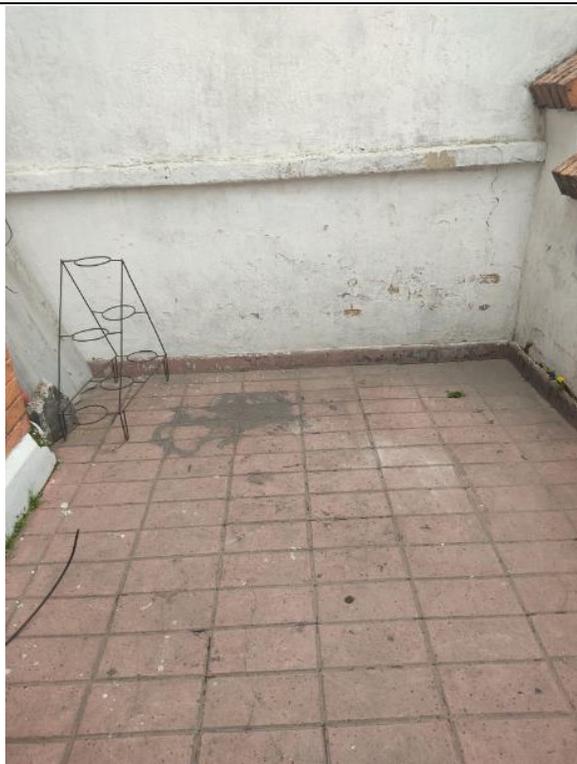
Fotografía 15 –Se observan zona del antejardín del inmueble ubicado en la **Calle 65 No.15 A – 23**.
(Fecha de toma de la imagen **9 de febrero de 2021**).

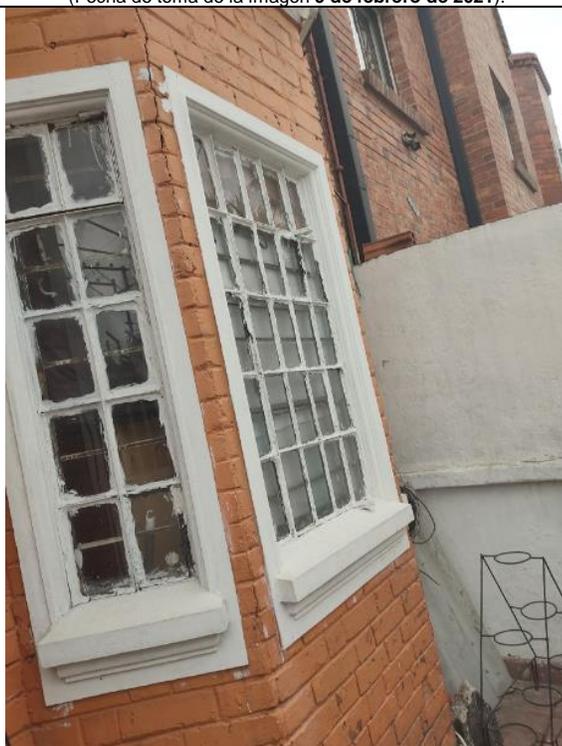
Fotografía 16 –Se observan ventana de fachada del primer piso del inmueble ubicado en la **Calle 65 No.15 A – 23**.
(Fecha de toma de la imagen **9 de febrero de 2021**).

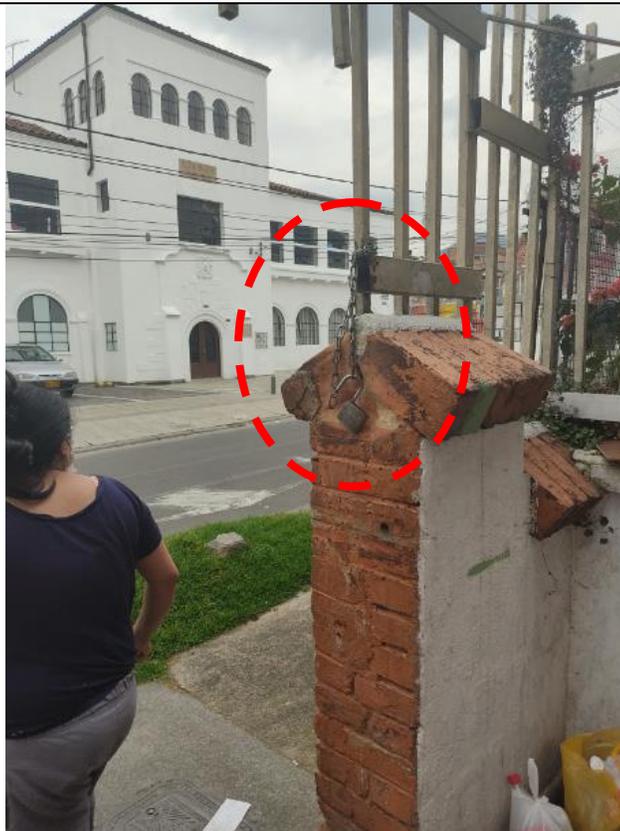
Fotografía 17 –Se observan candado de cerramiento de la reja de acceso al inmueble ubicado en la **Calle 65 No.15 A – 23**.
(Fecha de toma de la imagen **9 de febrero de 2021**).
