ASUNTO: Acciones de control urbanístico para el Inmueble de Interés Cultural ubicado en la **Carrera 12D No. 14-45 Sur (nueva) Carrera 13 No. 14-45 sur (antigua)**

INFORME DE CONTROL URBANO

NORMATIVA, ANTECEDENTES Y RESULTADO DE LA VISITA DE INSPECCIÓN VISUAL AL OBJETO DE LA SOLICITUD DE CONTROL URBANO

ELABORADO POR:	SAHIDY PASTRANA MORALES	FECHA DE LA VISITA:	2 DE JULIO DE 2021
-----------------------	-------------------------	----------------------------	--------------------

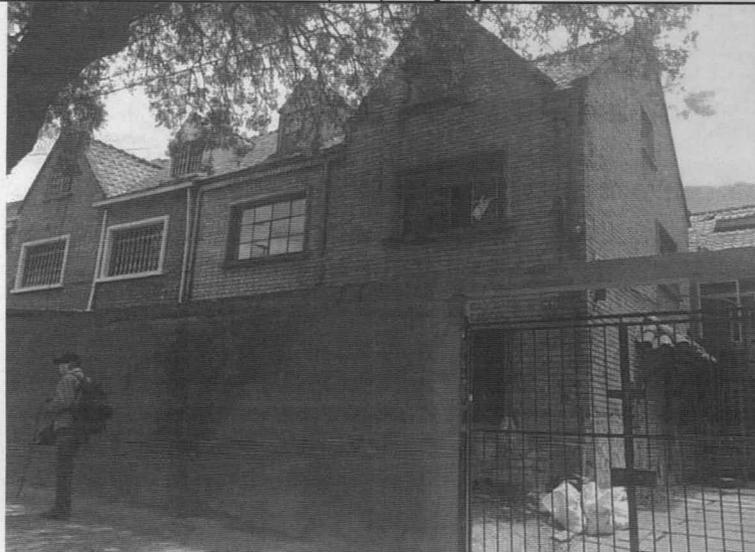
Desde el exterior fue posible evidenciar que recientemente se construyó un muro en mampostería como cerramiento del antejardín de 2.50 m de altura aprox, el cual hasta hace unas semanas estaba conformado por un antepecho en ladrillo a la vista y reja metálica, según consta en la imagen No. 8.

- construcción de un muro en ladrillo y pañete como cerramiento del antejardín, sin respetar el porcentaje de transparencia y cuya altura supera los 1.60 metros de altura.

Imagen 1. Fachada del inmueble de la Carrera 12D No. 14-45 sur. Se observa el muro recientemente construido con o cerramiento del antejardín.

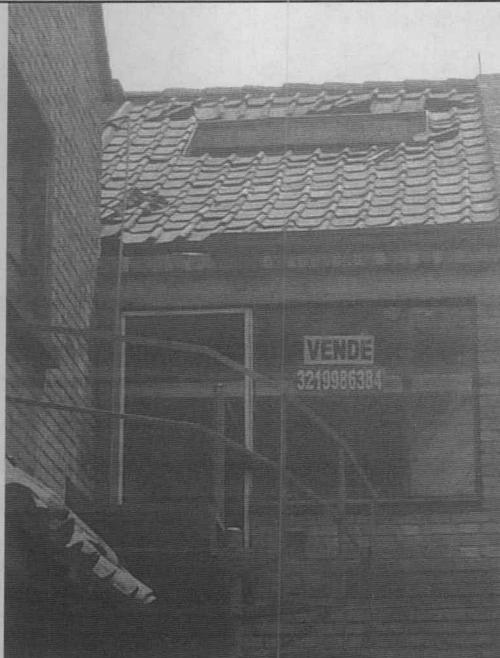
También se evidencia el estado de deterioro en que se encuentra el inmueble en general, lo que se refleja en el colapso de algunas partes de la cubierta, lo que trae consigo deterioro al interior del inmueble por el ingreso de agua lluvia y la exposición a la interperie. Se evidenció desde el exterior también como algunas partes del cielo raso del altillo se derrumbaron posiblemente a causa de la humedad; hay varias ventanas con vidrios rotos; falta enlucimiento en la fachada y hay gran cantidad de basura en lonas y también apilada en el antejardín como colchones, muebles, laminas de madera, etc.... No se observaron obras en ejecución en el momento de la visita.

Imagen 2. Se observa el mal estado de la cubierta del inmueble de la Cr 12D No. 14-45 sur con algunas tejas fuera de lugar. Se observa un aviso de venta del inmueble.
Fecha de toma: 2 de julio de 2021

- a. Apuntalamiento de muros y elementos estructurales
- b. Instalación de sobrecubiertas y cerramientos provisionales y todas aquellas acciones tendientes a evitar el colapso súbito, saque de elementos, entre otros.

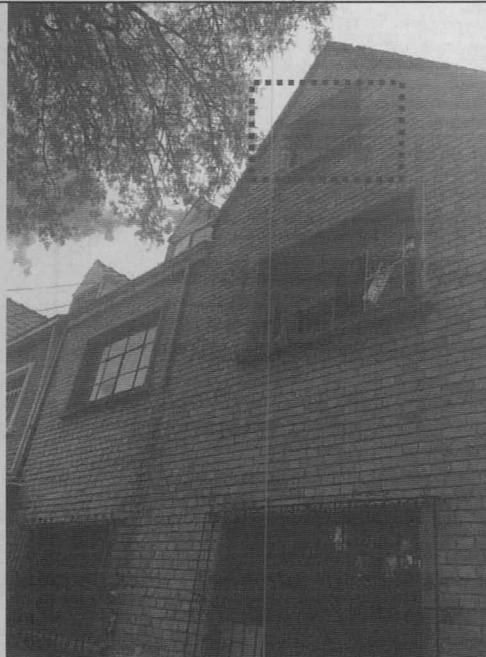
Imagen 3. Fachada del del inmueble de la Cr 12D No. 14-45 sur. Aunque en la fotografía no se observa la cubierta en las mansardas está en mal estado y en una ya colapso, algunos vidrios están rotos y falta enlucimiento en la fachada. La parte señalada del cielo raso del tercer piso se derrumbó.
Fecha de toma: 2 de julio de 2021

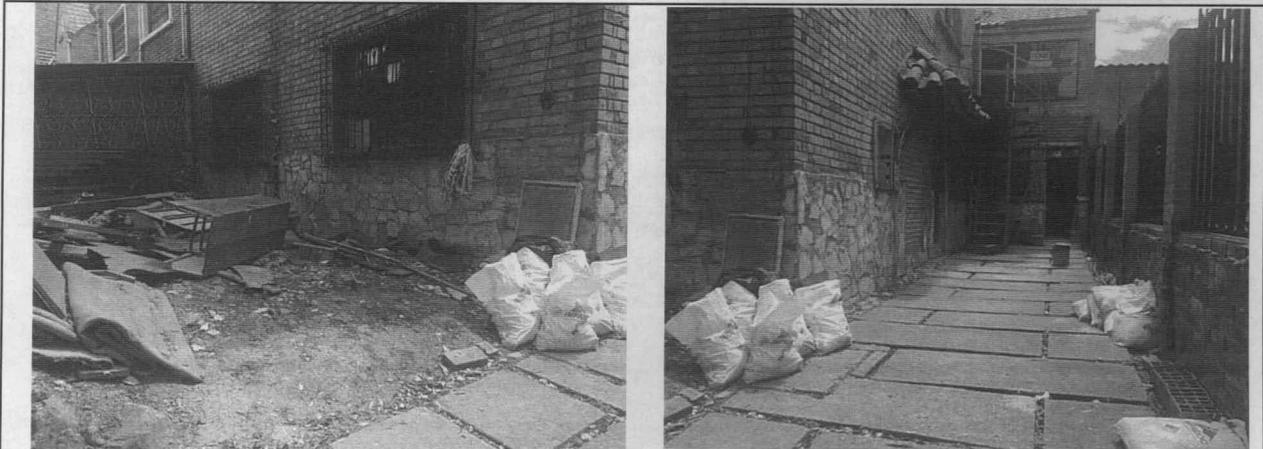
Imagen 4 y 5. Se observa la basura en lonas y apilada en un costado del antejardín del inmueble de la Cr 12D No. 14-45 sur.

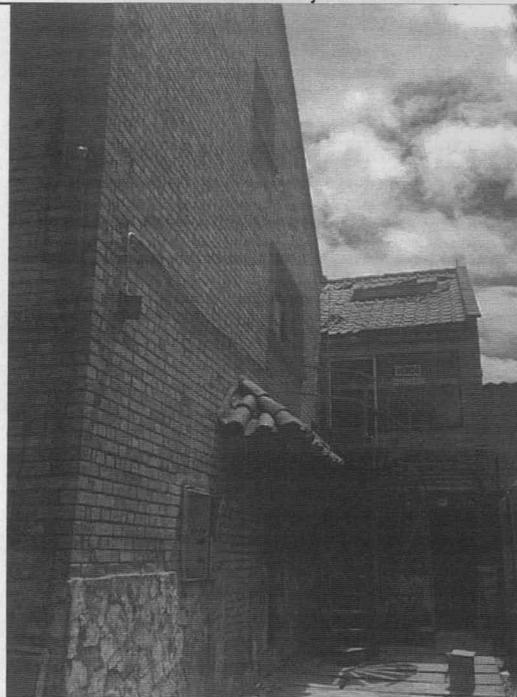
Imagen 6. Se observa en el aislamiento del inmueble de la Cr 12D No. 14-45 sur una escalera de caracol metálica que puede ser no original e indica que posiblemente el inmueble se encuentre subdividido en el interior.

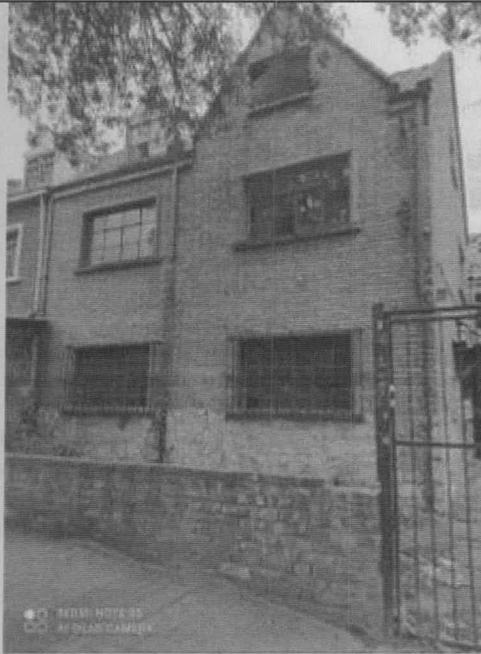
Imagen 7. Fotografía del inmueble de la Cr 12D No. 14-45 sur contenida en la denuncia con radicado No. 20215110037182, se observa el cerramiento del antejardín solo con antepecho en ladrillo a la vista y sin reja metálica.
 Fecha toma: no se precisa la fecha exacta, pero la denuncia fue radicada el 28 de mayo de 2021

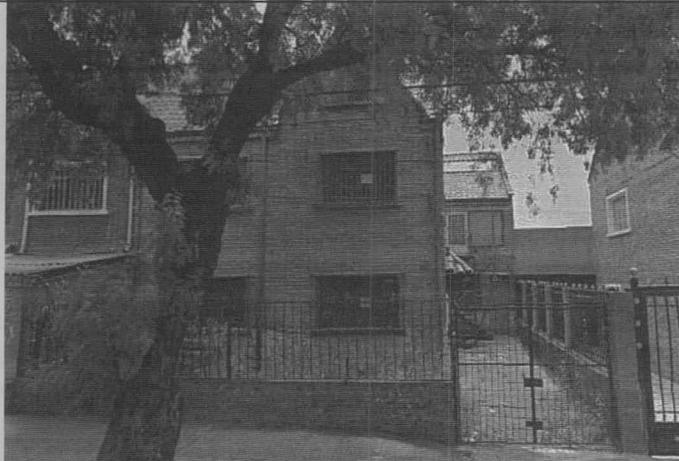
Desde el exterior fue posible evidenciar que recientemente se construyó un muro en mampostería como cerramiento del antejardín de 2.50 m de altura aprox, el cual hasta hace unas semanas estaba conformado por un antepecho en ladrillo a la vista y reja metálica, según consta en la imagen No. 8 del informe anexo.

Imagen 8. Tomada de <https://www.google.com/maps> se observa el cerramiento del antejardín compuesto por zócalo de ladrillo y reja metálica.
 Fecha de toma: junio de 2019
