INSTITUTO REGISTRAL Y CATASTRAL
 DIRECCIÓN GENERAL DE REGISTRO Y CATASTRO
 PLAN DE VISITA DE INSPECCIÓN VISUAL Y ENTREVISTA BANCARIA

Dirección actual:	Carrera 16 No. 30-27/31/33		Dirección anterior: N/A		
Localidad:	13- Teusaquillo	UPZ:	101- Teusaquillo	Barrio:	Armenia
CHIP:	AAA0083KXXR	Acto admin. UPZ:	Decreto 492 de 2007	Código catastral:	0071051023

INFORME DE CONTROL URBANO

NORMATIVA, ANTECEDENTES Y RESULTADO DE LA VISITA DE INSPECCIÓN VISUAL AL OBJETO DE LA SOLICITUD DE CONTROL URBANO

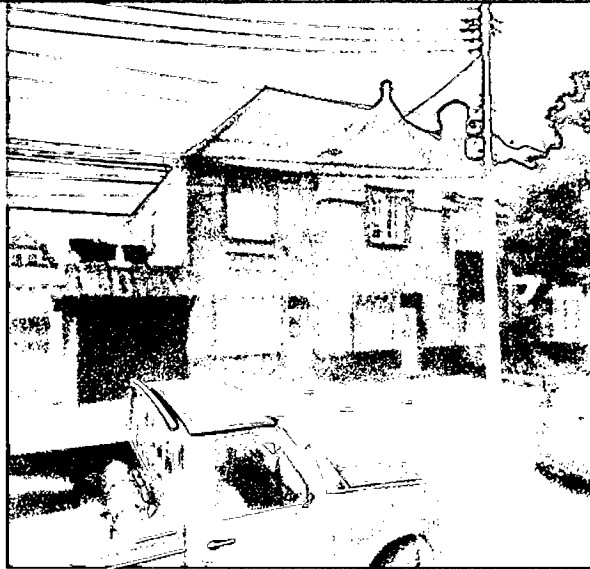
Fotografía 5 – Estado de la fachada en el mes de mayo de 2019
 (Fuente: Imagen tomada de la Plataforma Web Google Street View).
