ELABORADO POR: PAOLA ANDREA RANGEL M. FECHA DE LA VISITA: 20 de octubre de 2021

INFORME DE CONTROL URBANO

NORMATIVA, ANTECEDENTES Y RESULTADO DE LA VISITA DE INSPECCIÓN VISUAL AL OBJETO DE LA SOLICITUD DE CONTROL URBANO

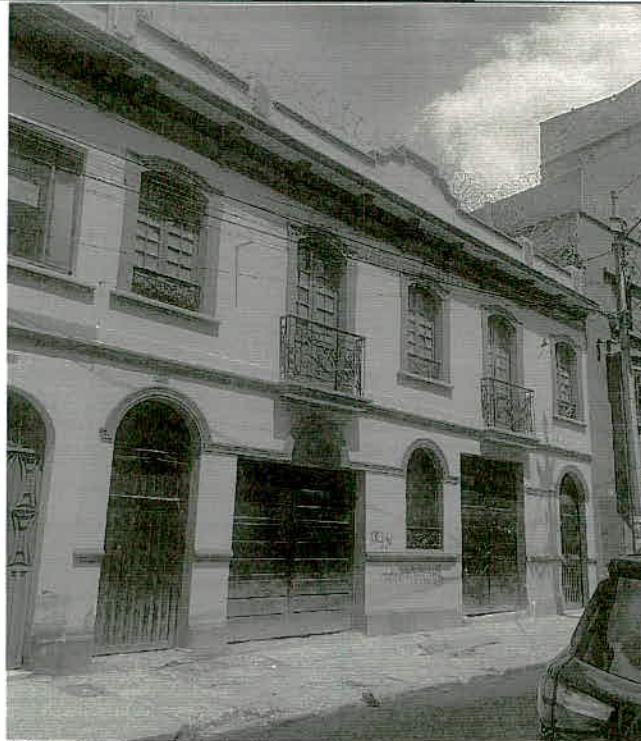
<b>RESULTADO DE LA VISITA DE INSPECCIÓN VISUAL:</b>			
<p>En la visita realizada el día <u>20 de octubre de 2021</u>, no se pudo acceder al interior del inmueble. Me atiende un señor quien se identifica como maestro de construcción, no me dio nombre, ni me dejó acceder. Desde la puerta observó obras de demoliciones casi total del inmueble en el interior del predio.</p> <p>Se realiza comparación de la fachada del inmueble en el aplicativo Google Maps - Street View, encontrando que para el año 2018, la fachada se conservaba como se observa en la ficha de valoración individual del inmueble del año 2002; ya en el la imagen de mayo de 2019, se observa la modificación de la fachada en el primer piso con cambio de una puerta con mayor dimensión y por último la comparación de esta visita se observa la modificación de una de las ventanas del primer piso por una puerta más grande.</p> <p>Las observaciones descritas en el presente informe están basadas en una inspección visual y corresponden a la información suministrada y/o recopilada en campo, por lo que pueden existir situaciones no previstas, las cuales no podrán ser objeto de reclamaciones.</p>

Fotografía 1 – Se observa fachada del inmueble ubicado en la Carrera 21 No. 12B-25/29/35  
(Fecha de toma de la imagen 20 de octubre de 2021).

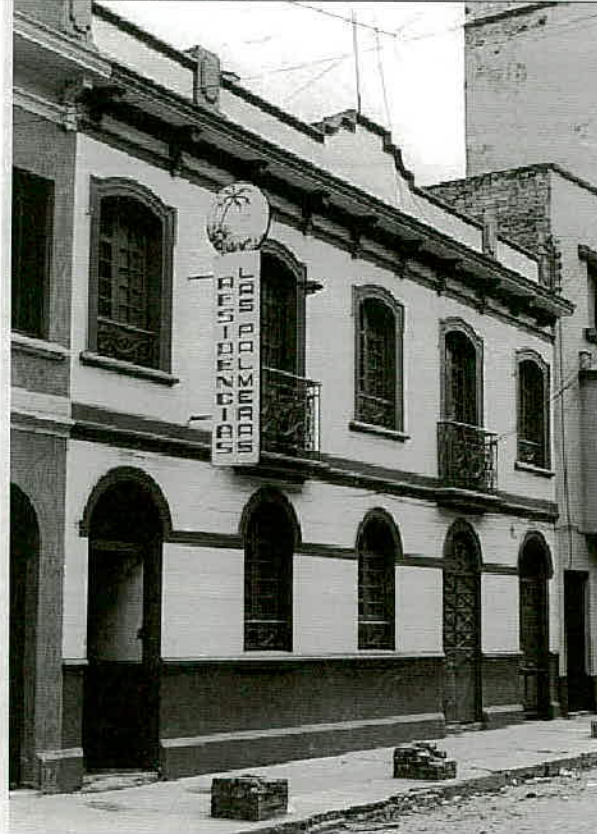
Fotografía 3 – Se observa fachada del inmueble ubicado en la Carrera 21 No. 12B-25/29/35, tomada de la ficha de valoración del inmueble  
Fuente: IDPC (Fecha de toma de la imagen diciembre de 2002).

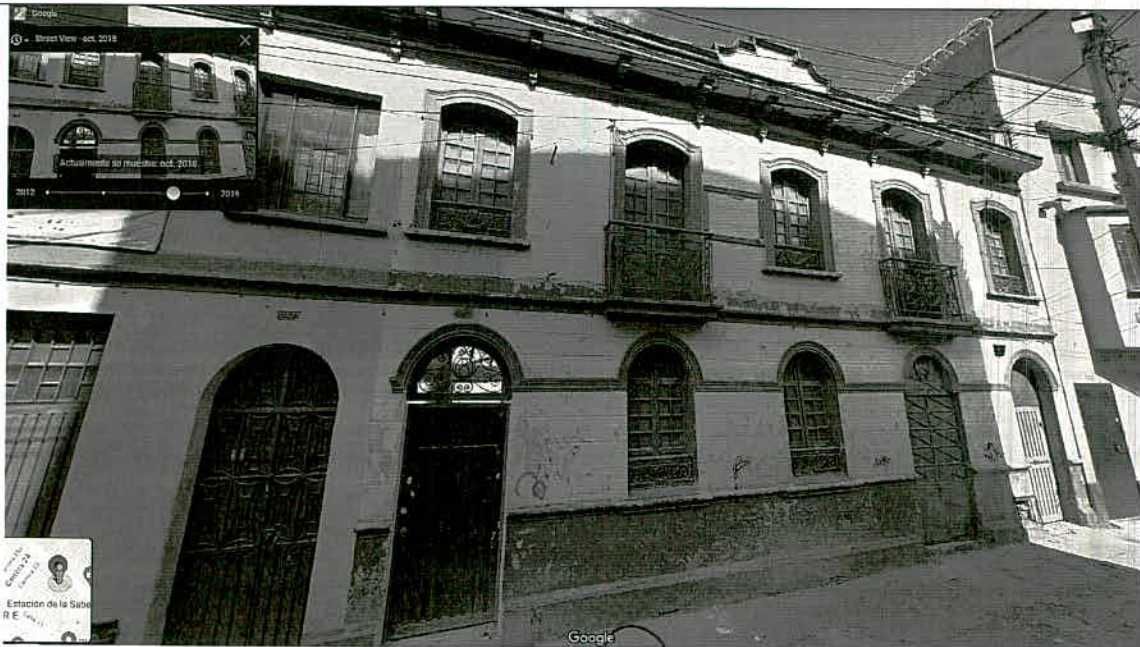
Fotografía 4 – Se observa fachada del inmueble Carrera 21 No. 12B-25/29/35, tomada de Google Maps – Street View  
(Fecha de toma de la imagen octubre de 2018).

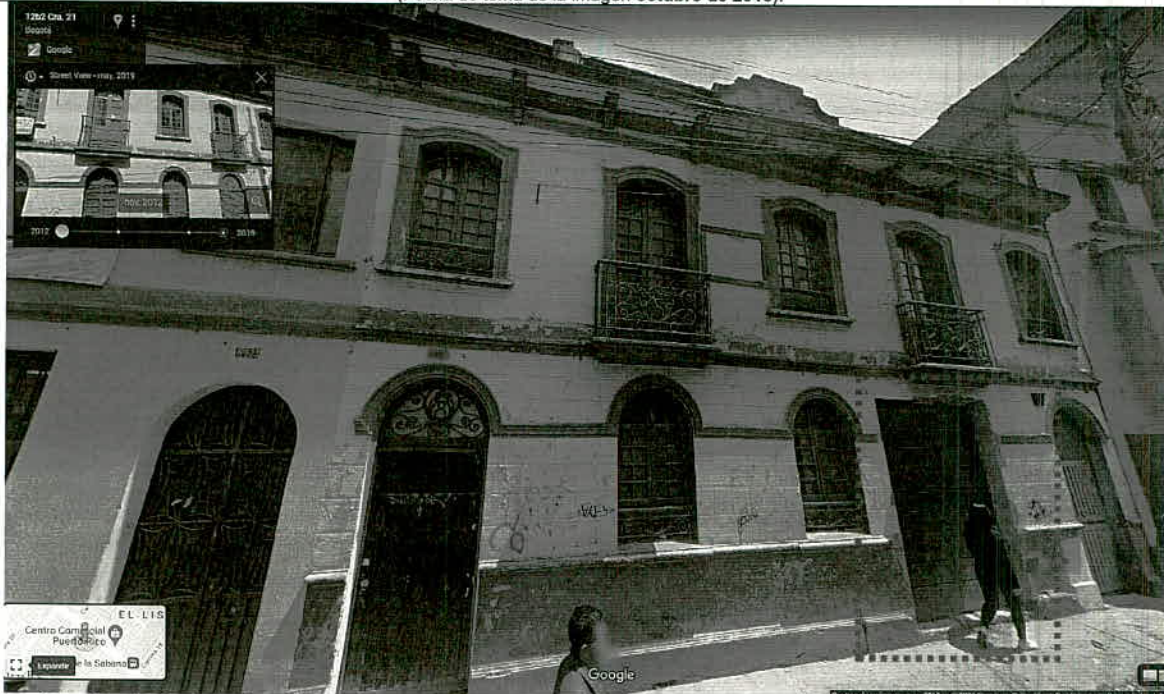
Fotografía 5 – Se observa fachada modificada de una puerta de mayor dimensión del inmueble Carrera 21 No. 12B-25/29/35, tomada de Google Maps – Street View.  
(Fecha de toma de la imagen mayo de 2019).

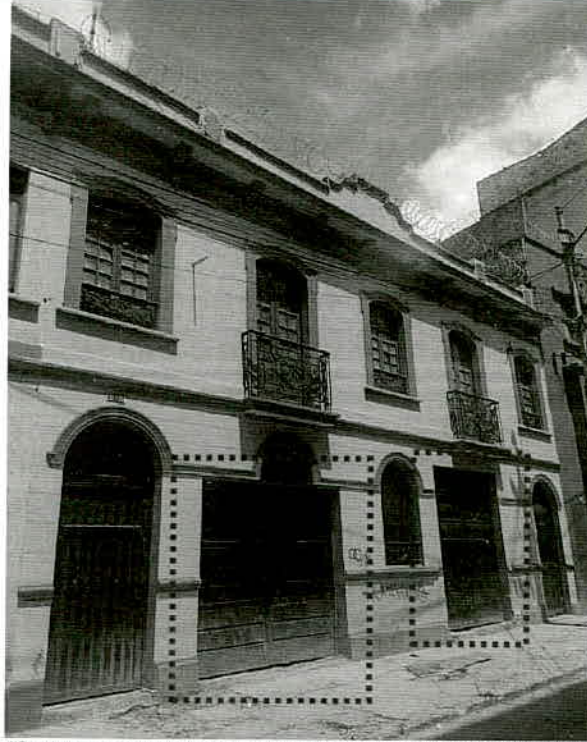
Fotografía 6 – Se observa fachada modificada con apertura de dos puertas de gran dimensión del inmueble ubicado en la Carrera 21 No. 12B-25/29/35 (Fecha de toma de la imagen 20 de octubre de 2021).
