Asunto: Acciones de control urbano para el inmueble de Interés Cultural ubicado en la **Calle 63 Sur No. 80 C – 85 – Carrera 80H No. 63 – 06/20/24 Sur**, en el barrio Bosa Central.

ELABORADO POR:

FECHA DE LA VISITA:

10 de noviembre de 2020

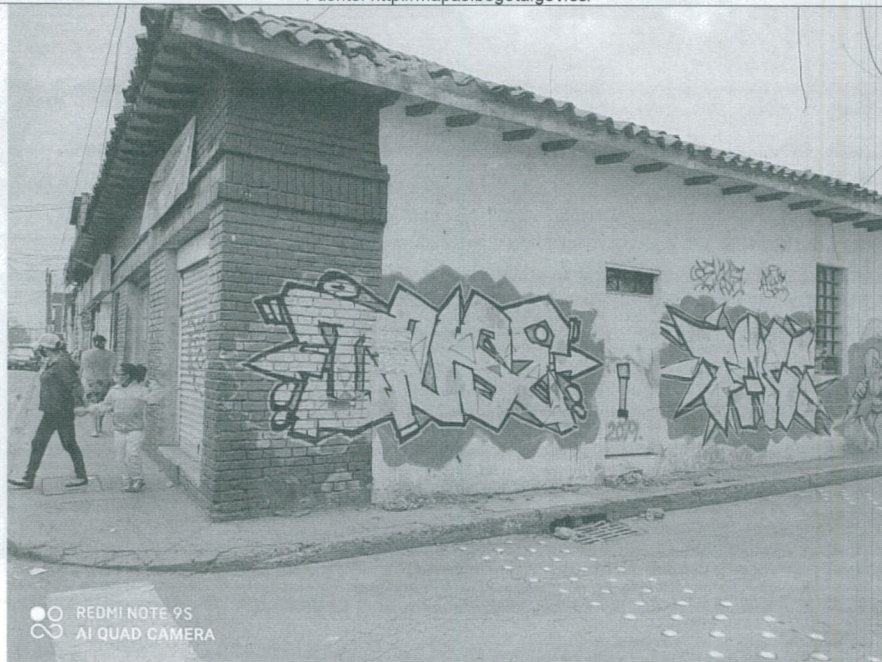
Fotografía 1 – Fachadas del inmueble.
(Fecha de toma de la fotografía: 10 de noviembre de 2020)

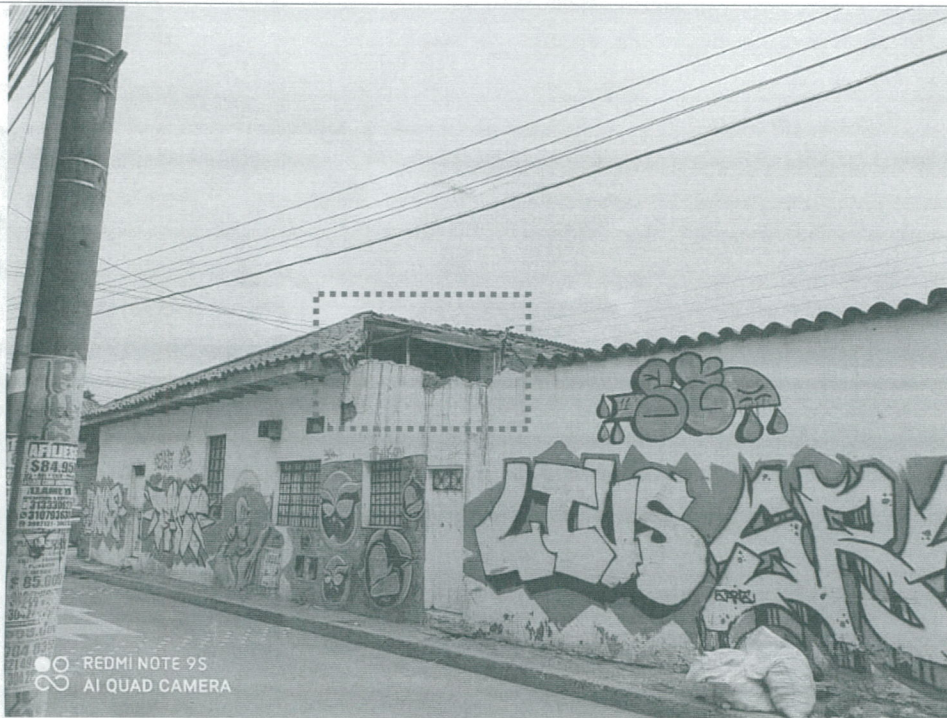
Fotografía 5 – Se observa fachada sobre la carrera 80 H, en donde se observa modificación en la cubierta con instalación de estructura metálica.
(Fecha de toma de la fotografía: 10 de noviembre de 2020)

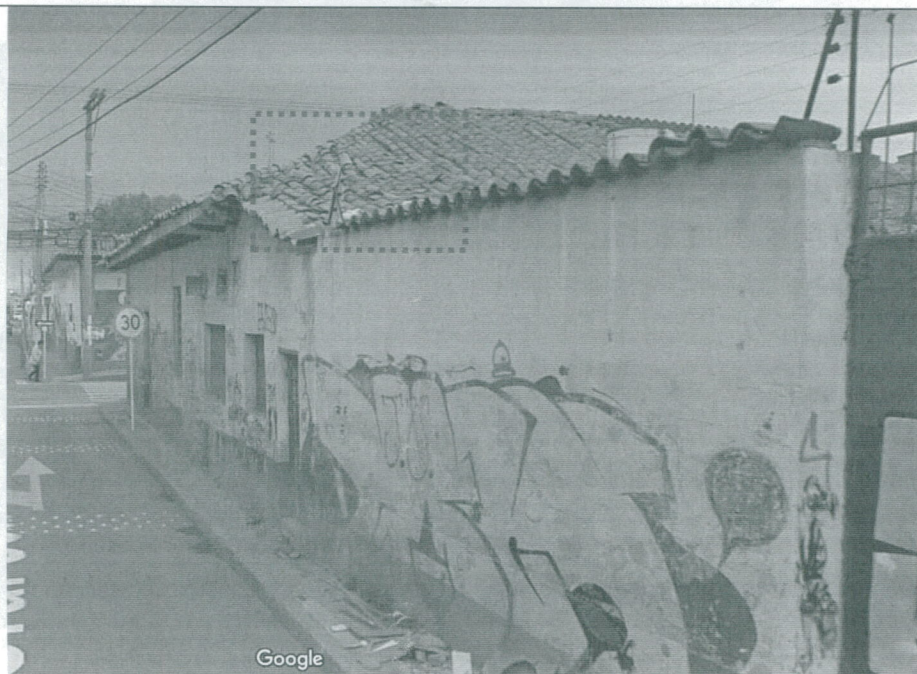
Fotografía 6 – Se observa fachada por la carrera 80 H- capturada por Google Street View en el año 2019.
(Fecha de toma de la fotografía: mayo de 2019)

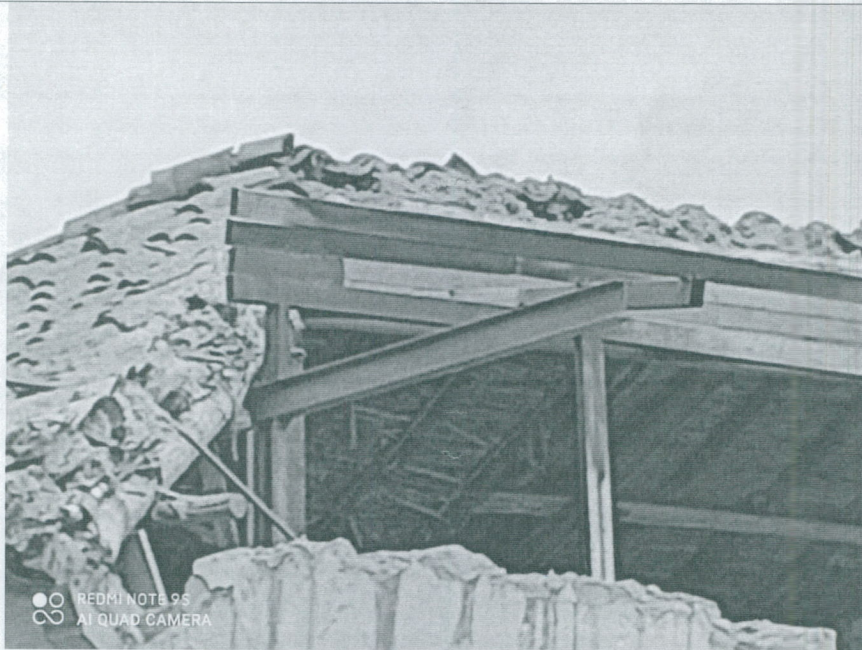
Fotografía 7 – Se observa modificación en la cubierta con instalación de estructura metálica ajena a las características de la cubierta original.
(Fecha de toma de la fotografía 10 de noviembre de 2020)

Las intervenciones descritas anteriormente NO cuentan con aprobación por parte del Instituto Distrital de Patrimonio Cultural –IDPC, y requieren además la respectiva licencia de construcción expedida por uno de los Curadores Urbanos de la ciudad.

Se informa que la ejecución de todo tipo de obras en este inmueble, deberán ser aprobadas por este Instituto mediante resolución, previa solicitud del interesado, con el lleno de los requisitos para cada modalidad de intervención. Adicionalmente se le informa que debe realizar el trámite de obtención de la respectiva licencia de construcción emitida por una de las Curadurías Urbanas de Bogotá D.C para lo cual la resolución del IDPC actuará como prerequisite.

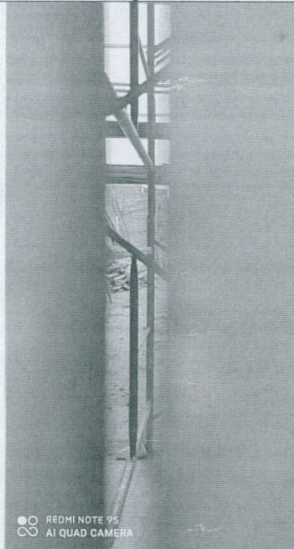
Fotografía 8 – Se observa por la ranura de la puerta que dentro del inmueble se encuentra un cambio.
(Fecha de toma de la fotografía: 10 de noviembre de 2020)
