<b>ELABORADO POR:</b>	SAHIDY PASTRANA MORALES	<b>FECHA DE LA VISITA:</b>	21 DE ENERO DE 2021
-----------------------	-------------------------	----------------------------	---------------------

**INFORME DE CONTROL URBANO**

**NORMATIVA, ANTECEDENTES Y RESULTADO DE LA VISITA DE INSPECCIÓN VISUAL AL OBJETO DE LA SOLICITUD DE CONTROL URBANO**

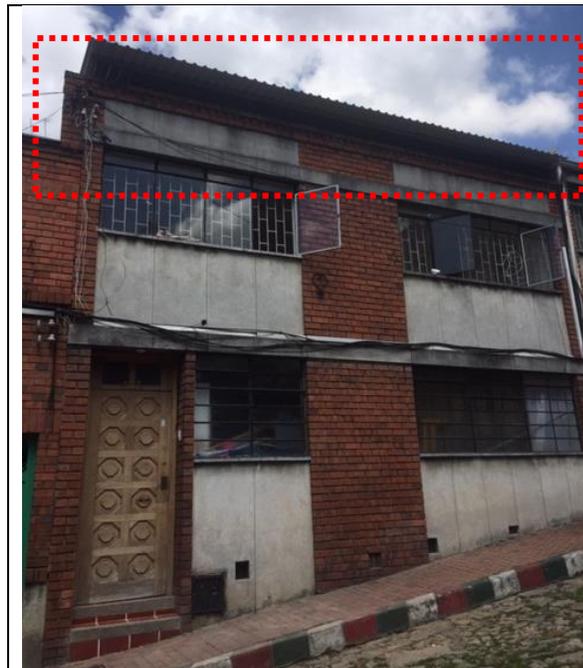
- Cambio de la cubierta a teja de zinc, esto se concluye luego de revisar las fotografías anexas a la solicitud de intervención (Rad. 20205110050362) y reparaciones locativas (Rad. 20205110062472) donde se observa que la cubierta era en teja de asbesto cemento, lo cual también se informa por escrito en la descripción del inmueble contenida en la memoria descriptiva de la solicitud de intervención.
- Aumento de la altura cubierta que actualmente sobre sale varios centímetros por encima del muro de la fachada, esto se deduce también observando las fotografías anexas a los radicados 20205110050362 y 20205110062472 y las contenida en <https://www.google.com/maps>, allí se muestra claramente que originalmente la cubierta empataba unos centímetros más debajo de finalizado el muro de fachada.

Fotografía 1 – (Fecha de toma de la imagen 21-01-2021).  
Fachada principal del inmueble en donde se observa cubierta de  
zinc que sobre sale por encima de la fachada

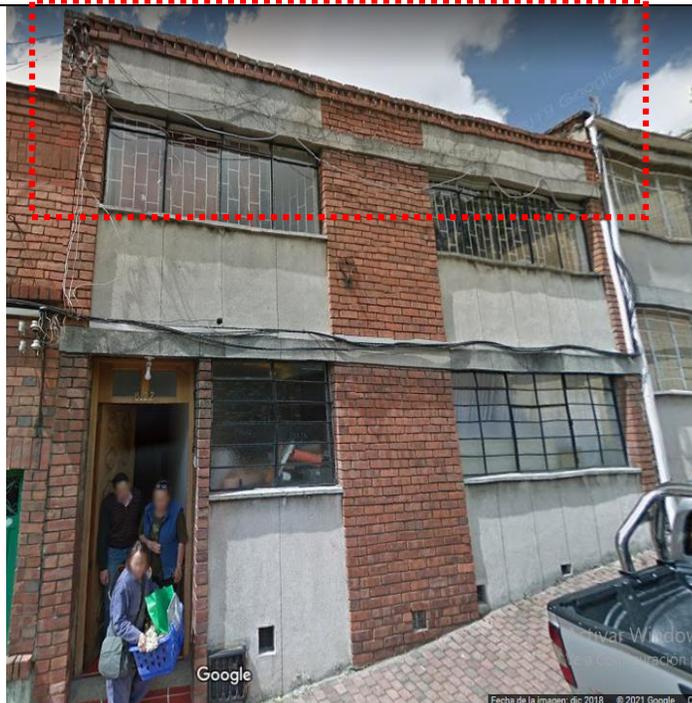
Fotografía 2 – (Fecha de toma de la imagen diciembre/2018).

Imagen del mes de diciembre de 2018 en donde se observa la fachada del inmueble  
antes de la intervención donde no era visible la cubierta del inmueble

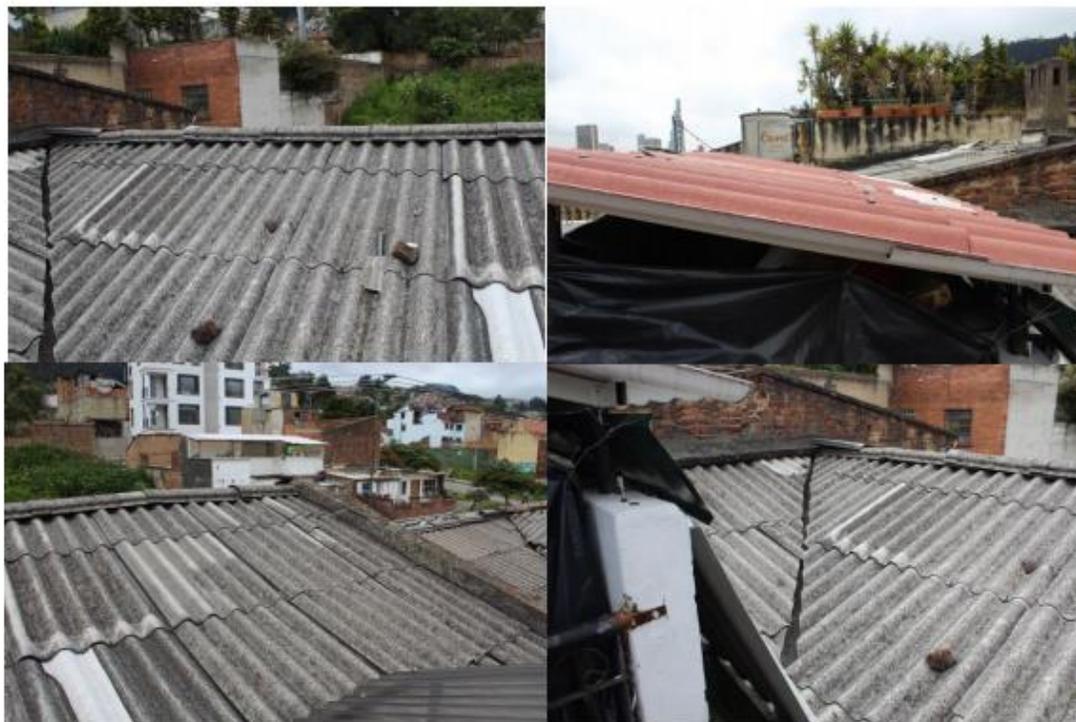
Fotografía 3 – (Fecha de toma de la imagen - desconocida).

Fuente: Tomadas del radicado de la solicitud de reparaciones locativas No. 20205110062472 donde se informa que se desea realizar MANTENIMIENTO  
DE CUBIERTA, se observa la cubierta a dos aguas en teja de asbesto cemento

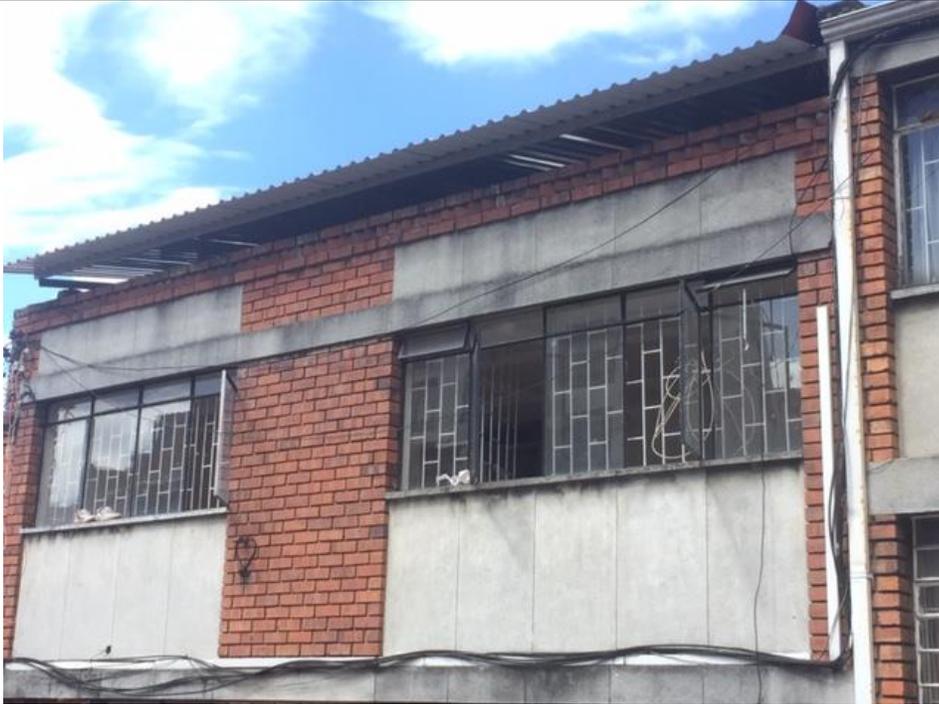
Fotografía 4 – (Fecha de toma de la imagen 21-01-2021).  
Tomada en la visita, aquí se detalla la cubierta actual en teja de zinc

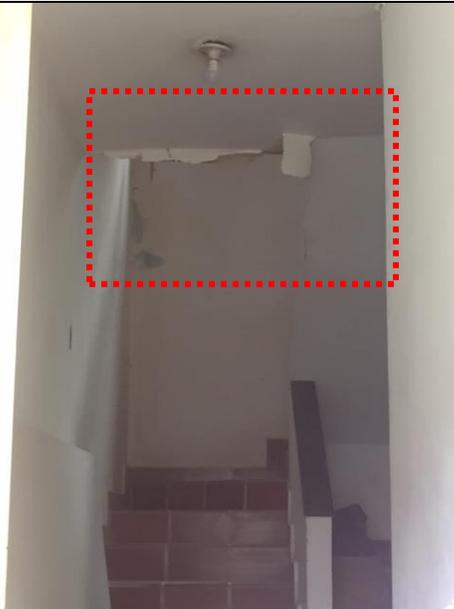
La señora Adriana Ramos manifestó que en el mes de diciembre de 2020 se retiró la cubierta para realizar las reparaciones solicitadas al IDPC, pero se presentaron varios aguaceros fuertes que provocó ingresara gran cantidad de agua lluvia al interior del inmueble y afectara las instalaciones eléctricas, además ocasionó humedades, fisuras y desprendimiento de pintura.

Fotografía 5 – (Fecha de toma de la imagen 21-01-2021).  
Tomada en la visita desde la puerta de acceso al inmueble, se observa en el punto fijo humedad y desprendimiento de pintura.

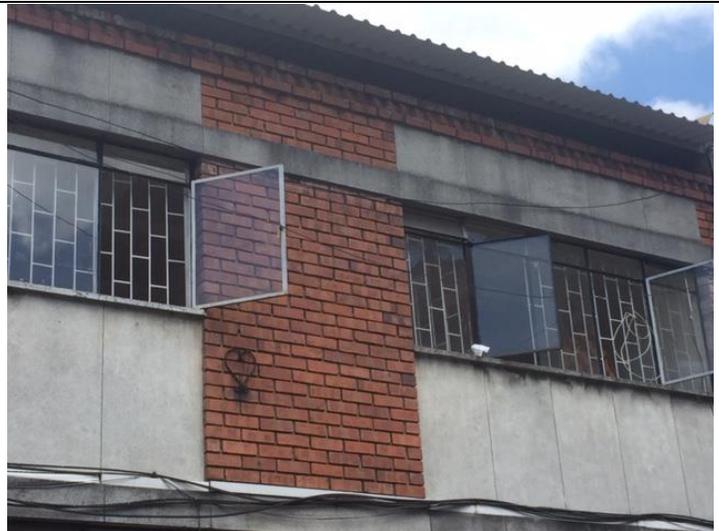
Fotografía 6 – (Fecha de toma de la imagen 21-01-2021).  
Tomada en la visita, no es visible en la fotografía pero en el segundo piso se observó dos obreros
