ASUNTO: Respuesta a solicitud de control urbanístico para el Bien de Interés Cultural ubicado en la **Carrera 9 No. 7^a-45**

Radicados IDPC: 20215110021492 del 29 de marzo de 2021

REGISTRO FOTOGRÁFICO
CARRERA 9 NO. 7ª-45

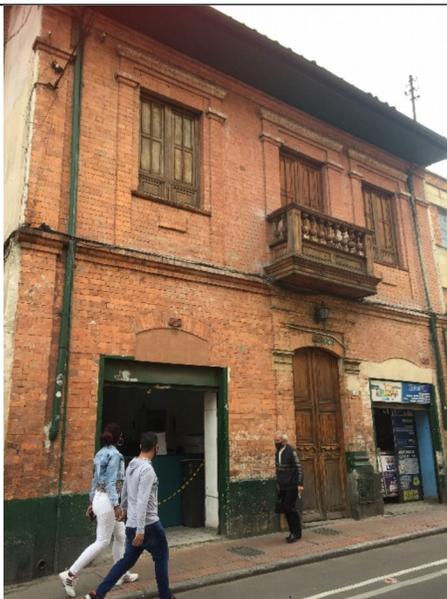
Tomada 19-04-2021. Fachada del inmueble.

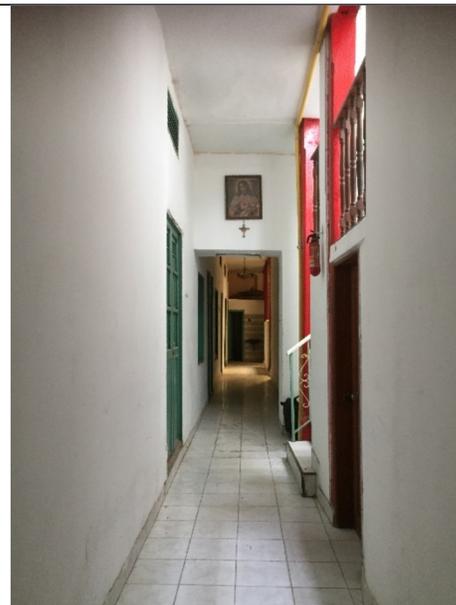
Tomada 19-04-2021. Hall primer piso.

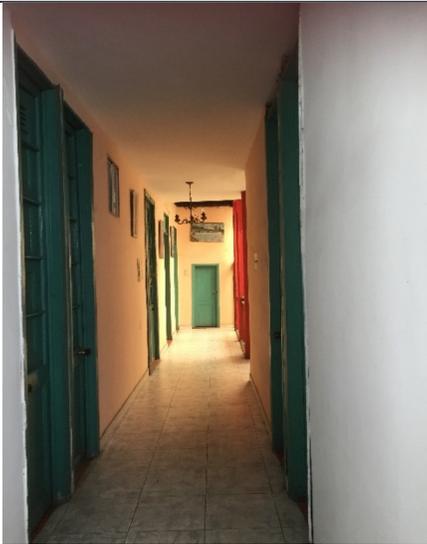
Tomada 19-04-2021. Hall segundo piso.

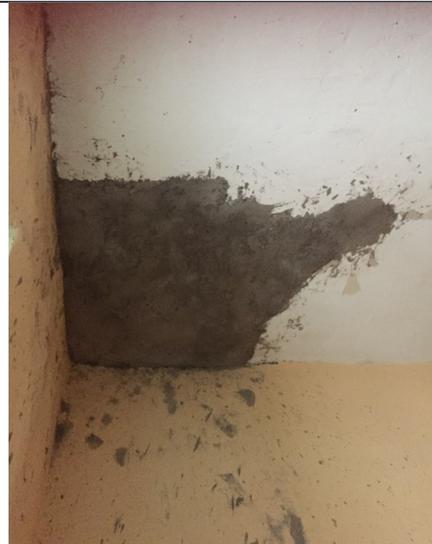
- Resane de una parte del pañete en el techo de una de las habitaciones del segundo piso que se cayó a causa de la humedad.
- Reacomodación de tejas en la cumbre de la cubierta e instalación de manto

Tomada 19-04-2021. Reparación de pañete afectado.

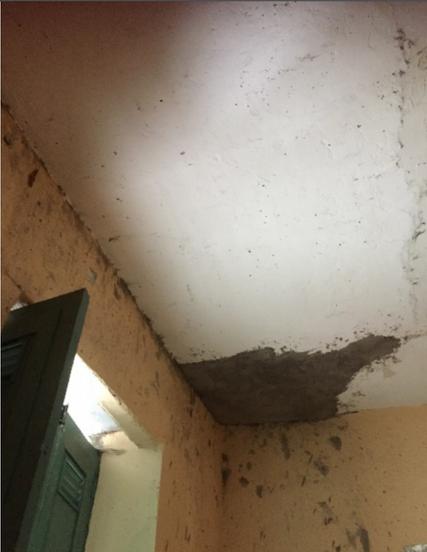
Tomada 19-04-2021. Imagen general del pañete.

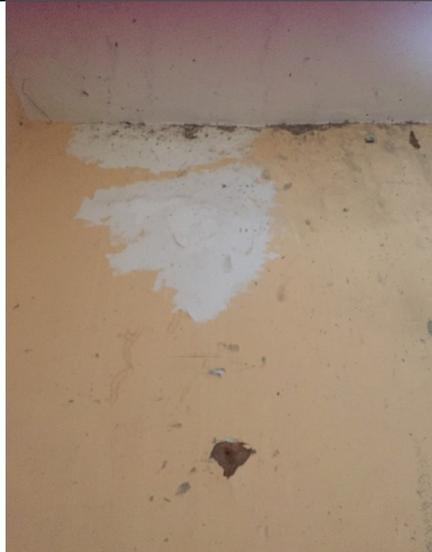
Tomada 19-04-2021. Humedad en otro muro de la misma habitación.

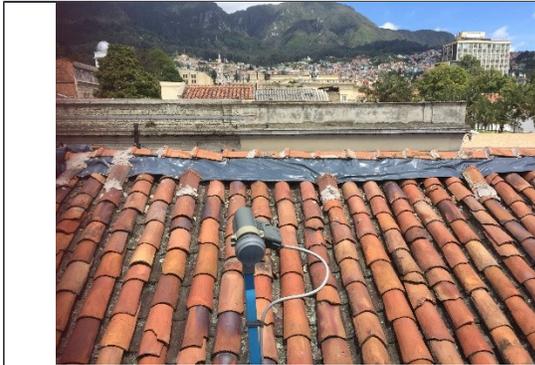
plástico para frenar la humedad.

Tomada 19-04-2021. Instalación manto plásticos en la cumbre de la cubierta donde también se acomodaron las tejas para contener la humedad.

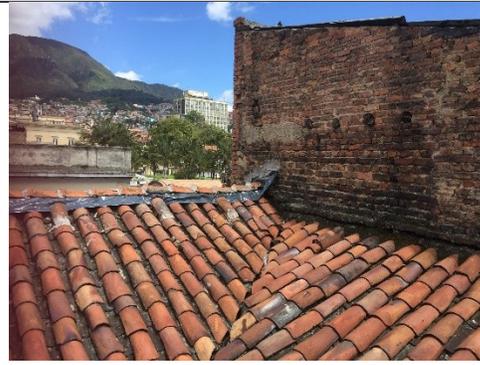
Tomada 19-04-2021. Imagen del costado sur de la cubierta
