INSTITUTO DISTRITAL DE PATRIMONIO CULTURAL  
PROTECCION DEL PATRIMONIO CULTURAL  
ACTA DE VISITA DE INSPECCION VISUAL CONTROL URBANO

| DIRECCION DEL INMUEBLE: | Carrera 4 No. 72 - 54 - Jockey Club. | | |

**INFORME DE CONTROL URBANO**

**NORMATIVA, ANTECEDENTES Y RESULTADO DE LA VISITA DE INSPECCIÓN VISUAL AL OBJETO DE LA SOLICITUD DE CONTROL URBANO**

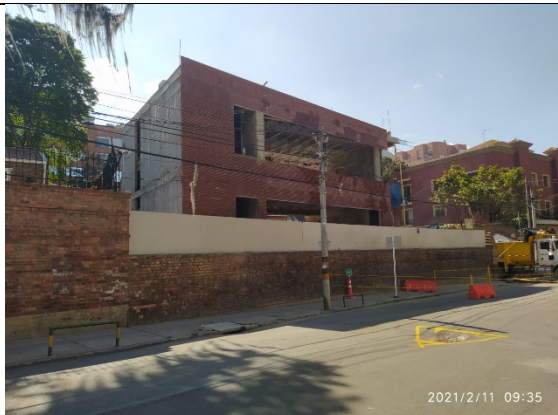
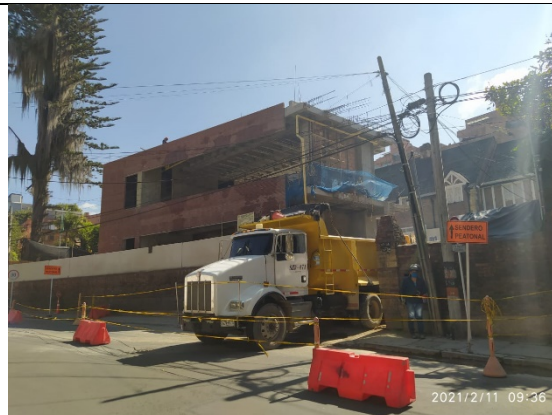
Fotografías 1 y 2 – Fachadas del avance de obra del inmueble sobre la Carrera 4. (Fecha de toma de la imagen **11 de febrero de 2021**).

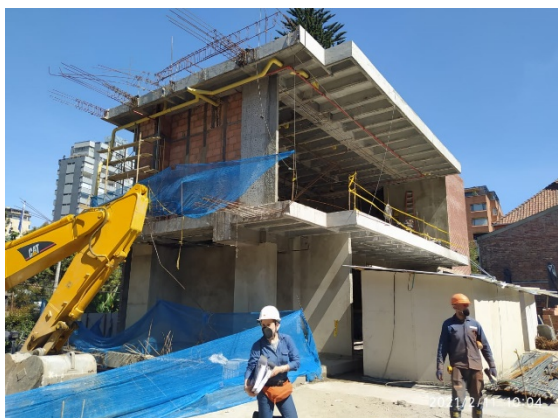
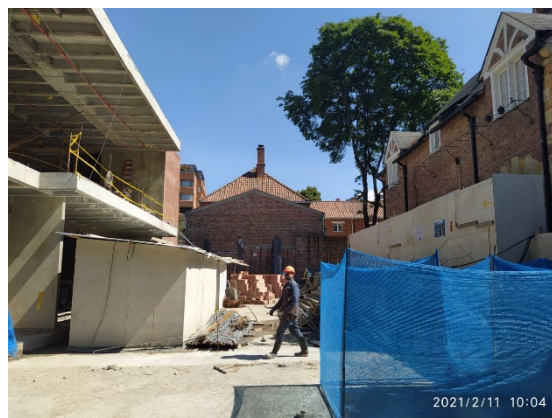
Sin embargo, hasta la fecha de la visita, se puede decir que en general se está cumpliendo con las volumetrías aprobadas, linderos con predios vecinos y asilamientos. Actualmente el inmueble no se encuentra en uso, razón por la cual no se puede evidenciar si se está cumpliendo con la norma vigente respecto a este tema.

Fotografías 3 y 4 – Volumetría de la obra nueva desde el interior del predio y espacio de aislamiento con el inmueble patrimonial. (Fecha de toma de la imagen **11 de febrero de 2021**).

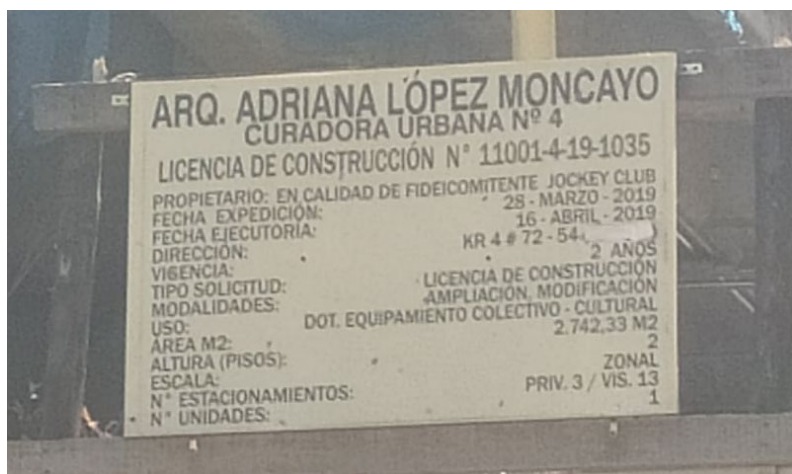
Fotografía 5 – Valla de la Licencia de Construcción N° 11001-4-19-1035 de la Curaduría Urbana N° 4 ubicada sobre la fachada de la Carrera 4. (Fecha de toma de la imagen **11 de febrero de 2021**).

Es necesario realizar la actualización de la Valla de la Licencia de Construcción, pues la que ahora se expone en la fachada corresponde a la LC 11001-4-19-1035, la cual se encuentra modificada en la actualidad.

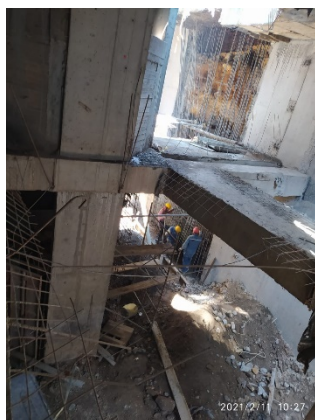
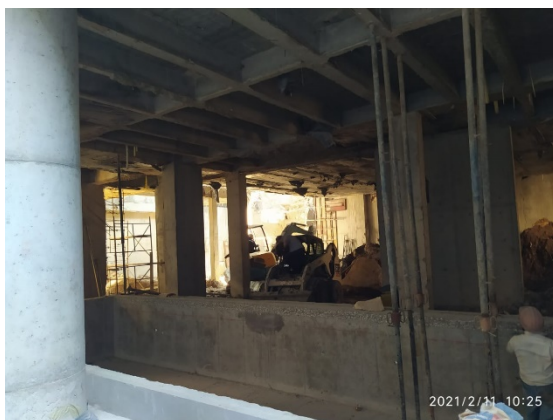
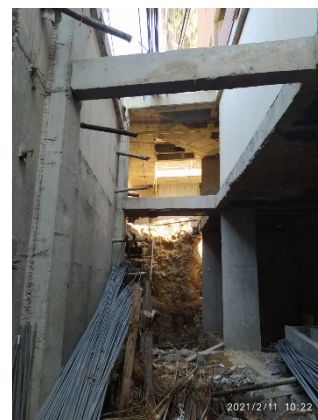
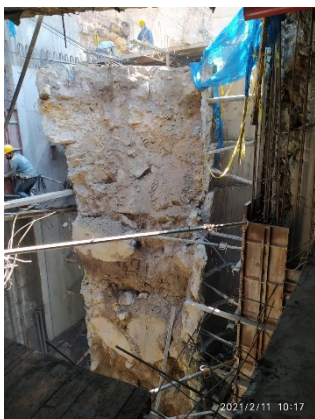
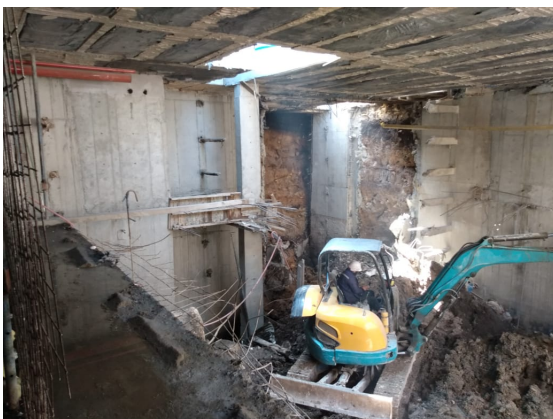
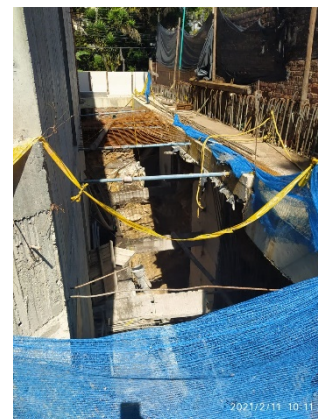
Del anterior recorrido se concluyó que las obras ejecutadas, a la fecha de la visita, se encuentran todavía en obra negra, por lo tanto, el nuevo volumen propuesto y aprobado que se está edificando en el predio aún no se encuentra concluido, pues se adelantan algunas excavaciones a nivel de sótanos y funden muros de contención que circundan el límite de parte del volumen excavado; además, la terraza actualmente no está terminada en su volumetría, razón por la cual no se pudo constatar el cumplimiento de cotas máximas aprobadas para el nuevo edificio.

Fotografías 6, 7, 8, 9, 10 y 11 – Avance de obra en Sótano 1 y 2 (Fecha de toma de la imagen 11 de febrero de 2021).

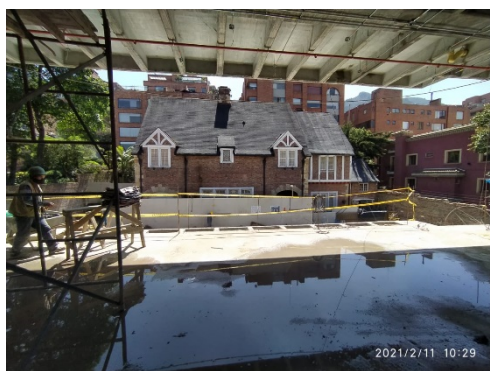
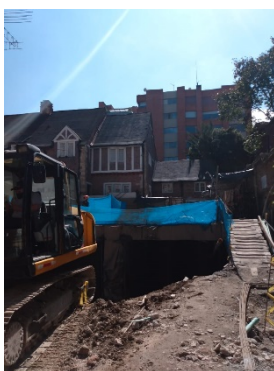
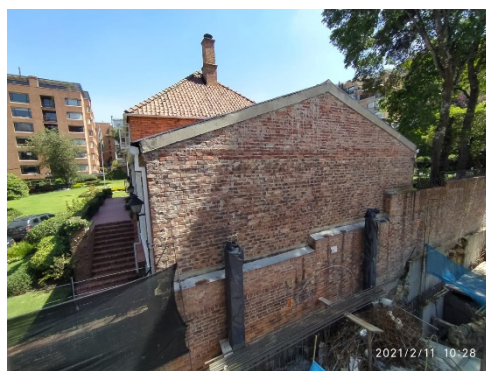
Fotografías 12, 13 y 14 – Avance de obra en Primer y Segundo Piso (Fecha de toma de la imagen 11 de febrero de 2021).

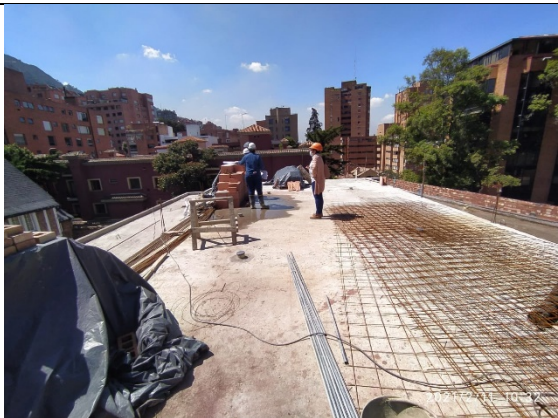
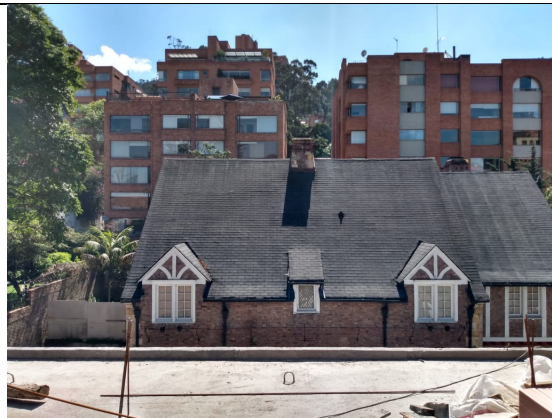
Fotografía 15 y 16 – Terraza del nuevo volumen que todavía no se ha concluido en su volumetría. (Fecha de toma de la imagen **11 de febrero de 2021**).

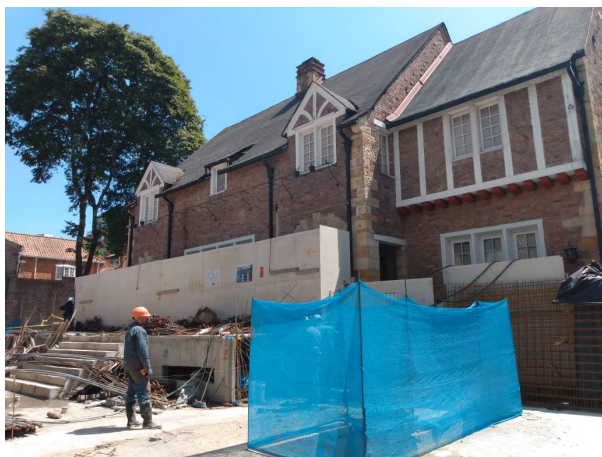
Fotografía 17 – Cerramiento provisional para la protección del inmueble patrimonial. (Fecha de toma de la imagen **11 de febrero de 2021**).

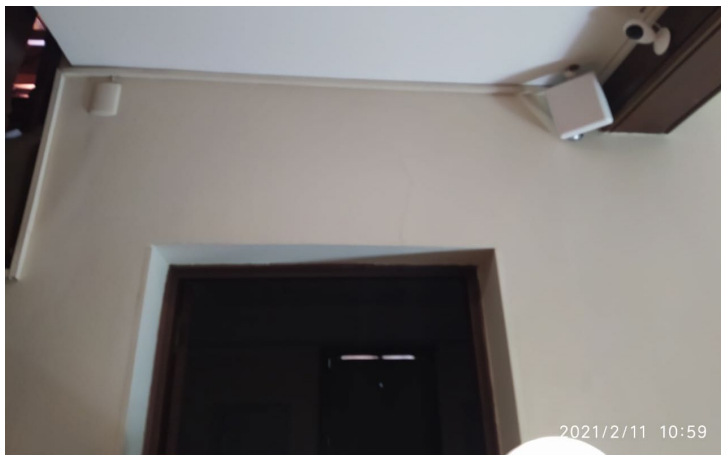
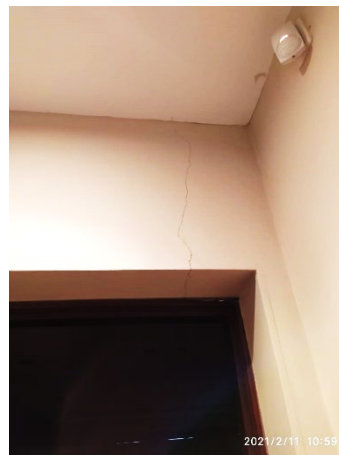
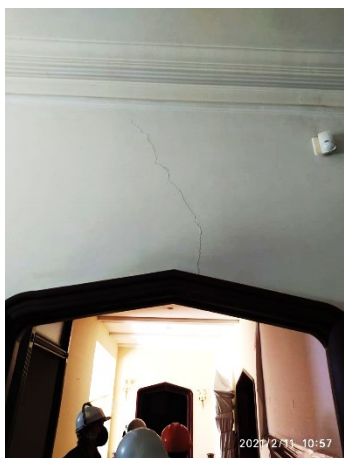
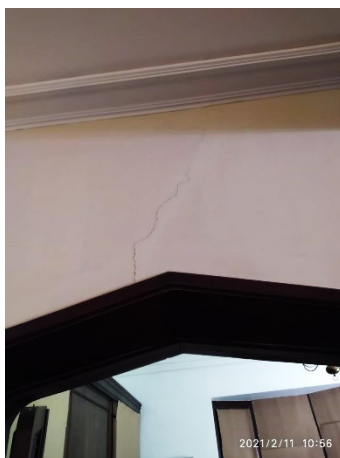
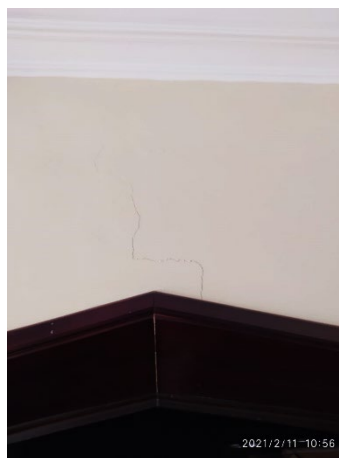
Actualmente, tiene un buen estado de conservación físico, sin embargo, se detecta la presencia de grietas al interior del mismo, que pueden haber sido causadas por afectaciones de diversas índoles y puede poner en riesgo su estado actual en un futuro.

Finalmente, en el recorrido al interior del inmueble patrimonial se observaron grietas en algunos muros que se localizan desde el borde de los vanos de puertas del primer y segundo piso, lesiones que pueden estar asociadas a las excavaciones realizadas en las obras que se están ejecutando actualmente.

Fotografías 18, 19, 20, 21 y 22 – Grietas en algunos muros que se localizan desde el borde de los vanos de puertas del primer y segundo piso tomadas al interior del inmueble patrimonial. (Fecha de toma de la imagen **11 de febrero de 2021**).

Por lo antes expuesto se sugiere recomendar a los encargados de la obra y al propietario adelantar un estudio patológico y/o de vulnerabilidad sísmica, que permita vislumbrar la gravedad o nivel de daño de la estructura portante, además si las grietas mencionadas y sus mecanismos de daño se encuentran activos

o inactivos, esto con el fin de tomar las acciones pertinentes para mantener el inmueble en un buen estado de conservación.

Posteriormente, y de acuerdo con los resultados del o los estudios que se deban adelantar, que deberán contar con los permisos del Instituto Distrital de Patrimonio Cultural y/o de alguna de las 5 curadurías de la ciudad, se deberán ejecutar las obras de reparaciones locativas y/o reforzamiento estructural, según corresponda.
