Asunto: Acciones de control urbanístico para el Inmueble ubicado en la **Carrera 2 No. 12B-83**, de la localidad de La Candelaria.

INFORME DE CONTROL URBANO

NORMATIVA, ANTECEDENTES Y RESULTADO DE LA VISITA DE INSPECCIÓN VISUAL AL OBJETO DE LA SOLICITUD DE CONTROL URBANO

ELABORADO POR:	Arq. Paola Andrea Rangel Martínez	FECHA DE LA VISITA:	31 de agosto de 2021
-----------------------	-----------------------------------	----------------------------	----------------------

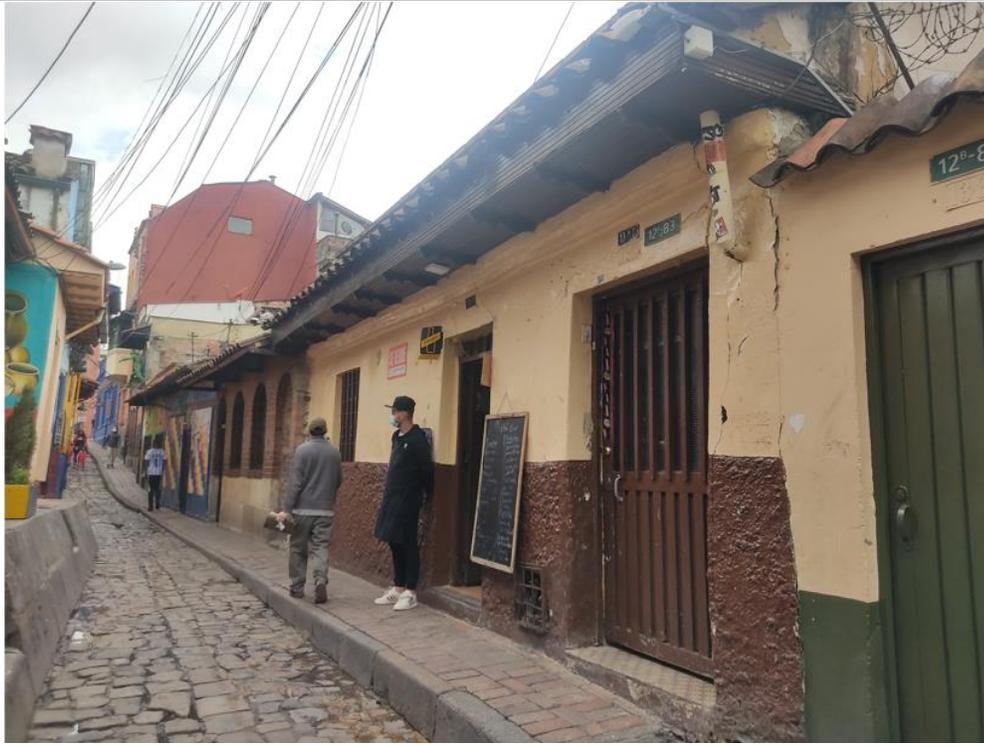
Fotografía 1 – Fachada principal del inmueble Carrera 2 No. 12B-83.
(Fecha de toma de la fotografía:31 de agosto de 2021)

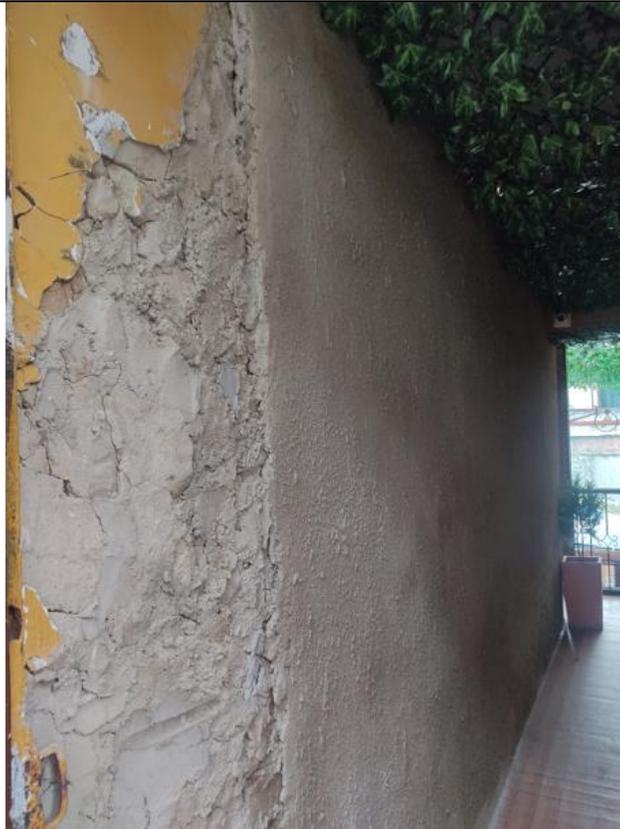
La visita realizada el día 31 de agosto de 2021, fue atendida por el señor Juan Carlos Gañan, quien se identifica como el esposo de la propietaria, el señor me deja acceder al inmueble y tomar registro fotográfico, se encontró que se encuentran realizando obras las cuales son: pañete en muro corredor principal en la puerta de acceso al inmueble, instalación de pañetes en muro y cielorrasos en una habitación del nivel inferior, de igual manera en la habitación del lado se observó construcción de placa de piso y arreglo en muro.

Fotografía 3 – Se observa muro pañetado en el corredor acceso puerta principal del inmueble Carrera 2 No. 12B-83.
(Fecha de toma de la fotografía:31 de agosto de 2021)

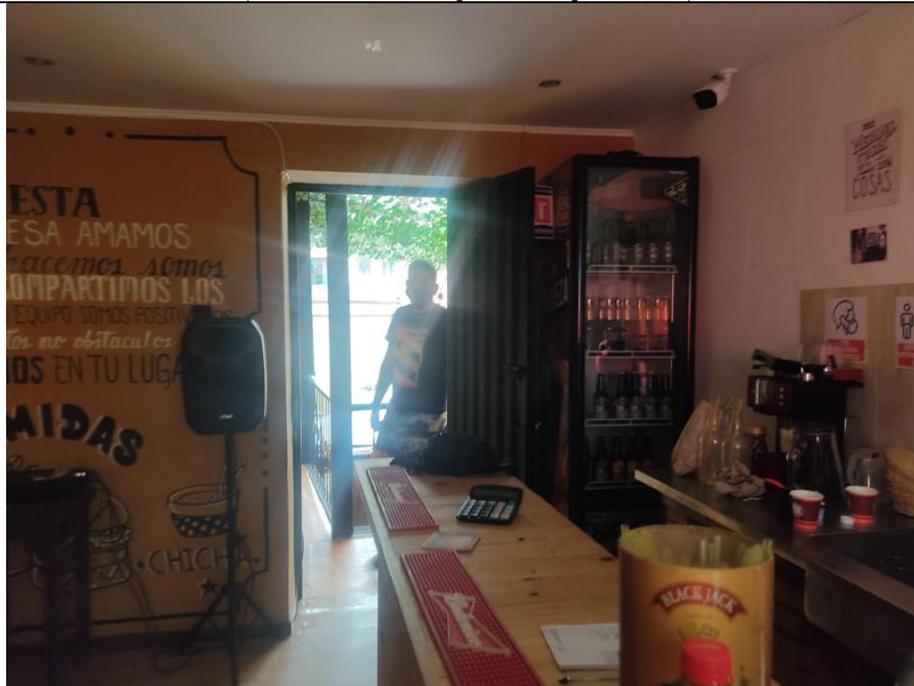
Fotografía 4 – Se observa zona del local comercial del inmueble Carrera 2 No. 12B-83.
(Fecha de toma de la fotografía:31 de agosto de 2021)

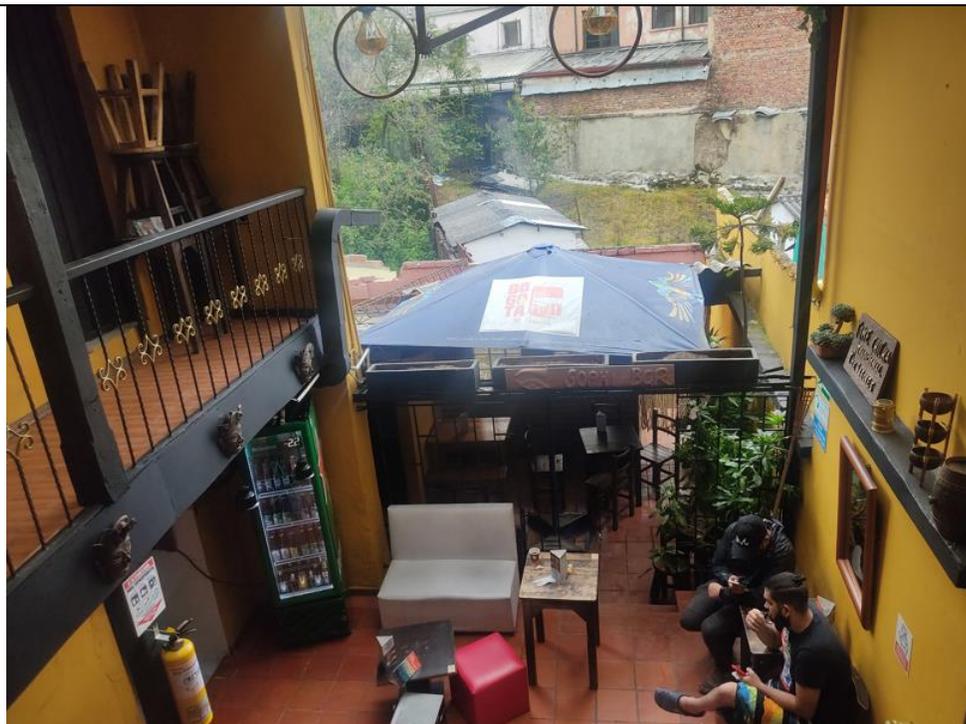
Fotografía 5 – Se observa zona de patio y un nivel que desciende en el inmueble Carrera 2 No. 12B-83.
(Fecha de toma de la fotografía: 31 de agosto de 2021)

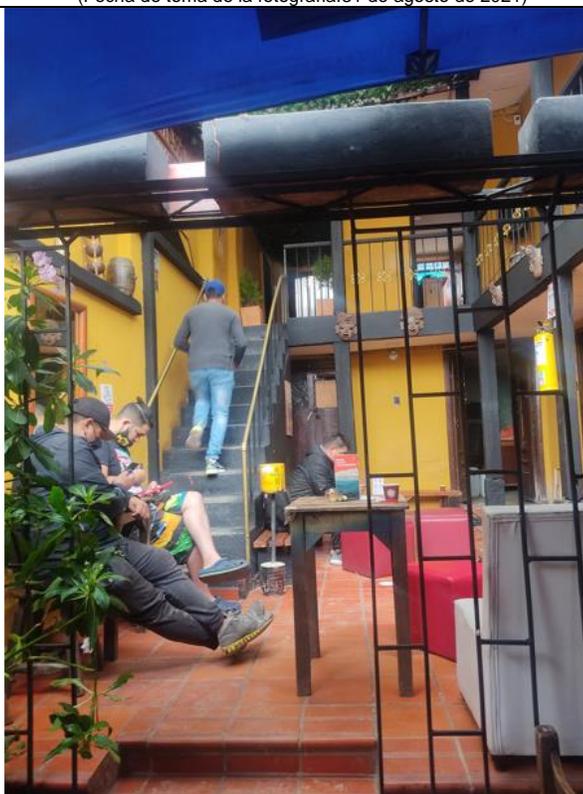
Fotografía 6 – Se observa zona de patio y escalera nivel abajo, zona de habitaciones del inmueble Carrera 2 No. 12B-83.
(Fecha de toma de la fotografía: 31 de agosto de 2021)

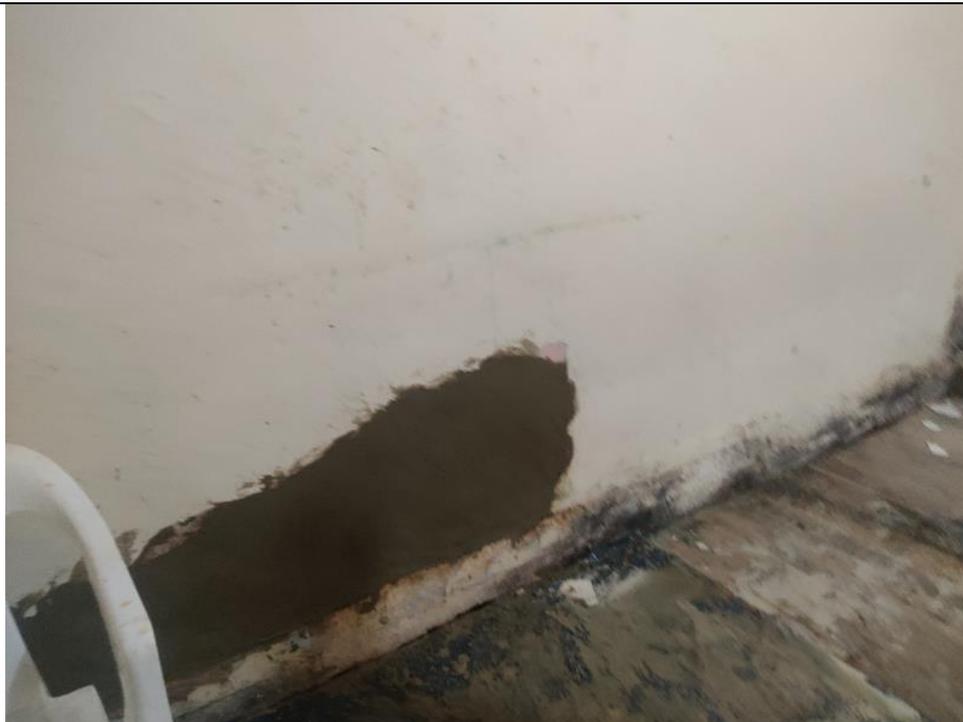
Fotografía 7 – Se observa pañete de muro en habitación de nivel bajo del inmueble Carrera 2 No. 12B-83.
(Fecha de toma de la fotografía:31 de agosto de 2021)

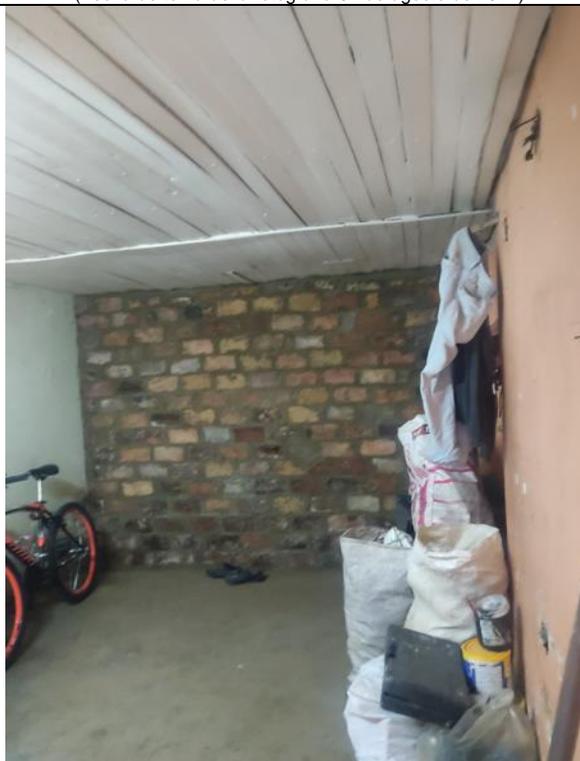
Fotografía 8 – Se observa placa de piso reciente y muro instalación de ladrillo a la vista en habitación de nivel bajo del inmueble Carrera 2 No. 12B-83.
(Fecha de toma de la fotografía:31 de agosto de 2021)

Se le explica al señor Gañan que las obras de demoliciones y construcción de espacios o elementos arquitectónicos nuevos, necesitan autorización previa por parte del IDPC y además requieren de la expedición de una licencia de construcción por parte de una de las Curadurías Urbanas de la ciudad.

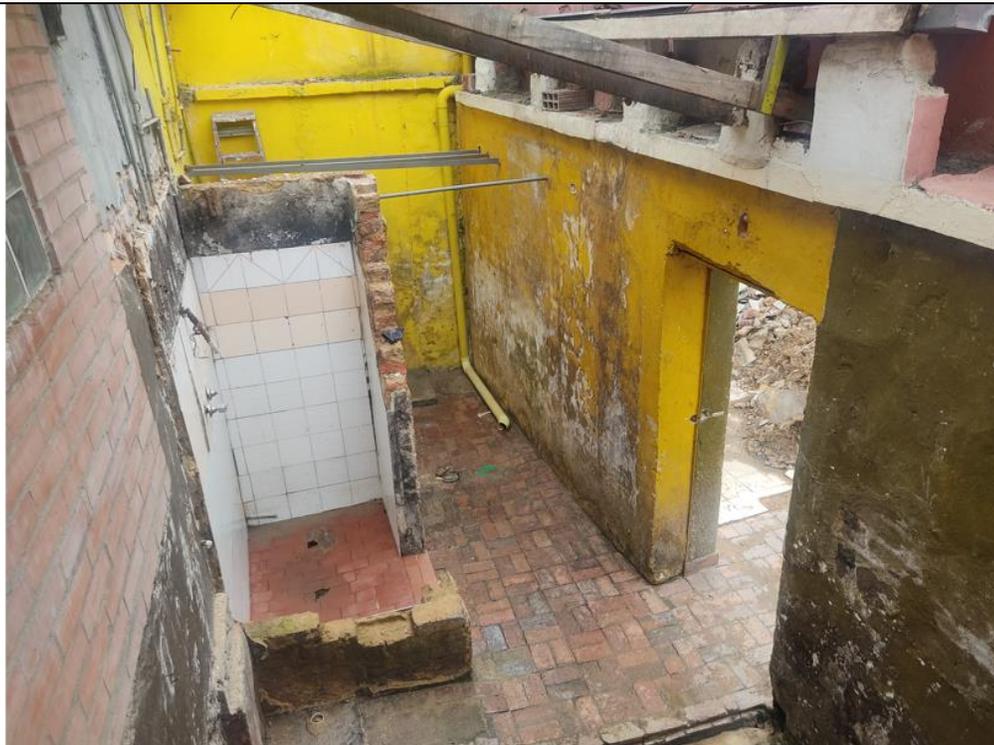
Se observo en la parte posterior un espacio el cual se encuentra sin cubierta actualmente, presenta muros perimetrales y varios escombros en esta zona, los cuales no se puede identificar si son recientes o ya se encuentran hay hace tiempo.

Fotografía 9 –Se observa zona posterior sin cubierta del inmueble Carrera 2 No. 12B-83.
(Fecha de toma de la fotografía:31 de agosto de 2021)

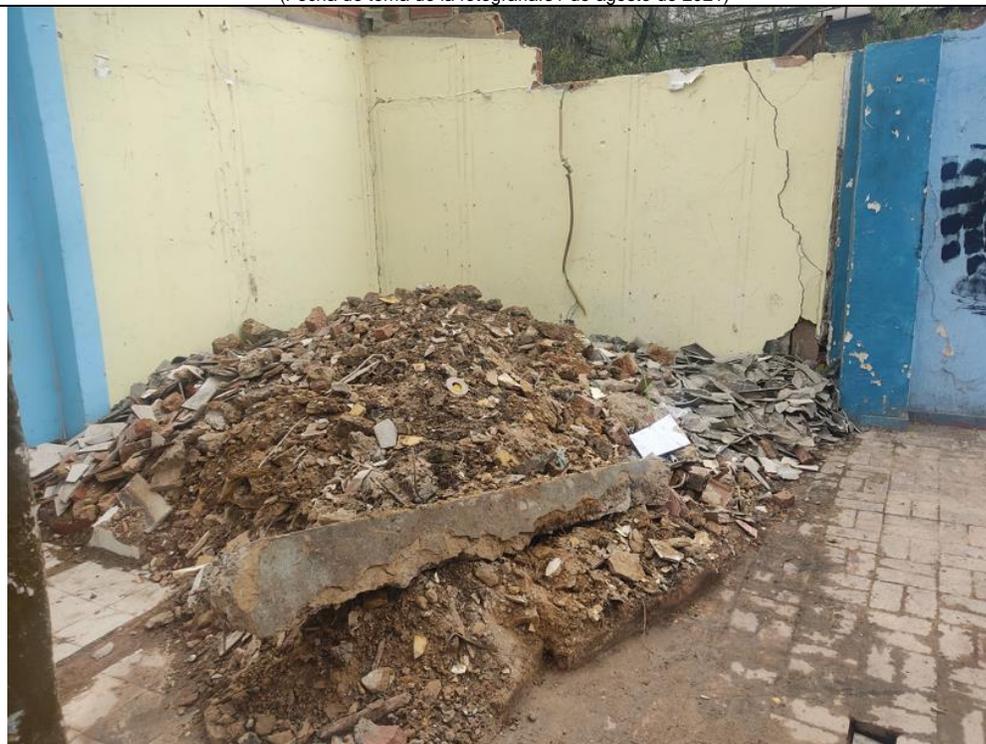
Fotografía 10 – Se observa zona posterior sin cubierta y demoliciones en el inmueble Carrera 2 No. 12B-83.
(Fecha de toma de la fotografía:31 de agosto de 2021)

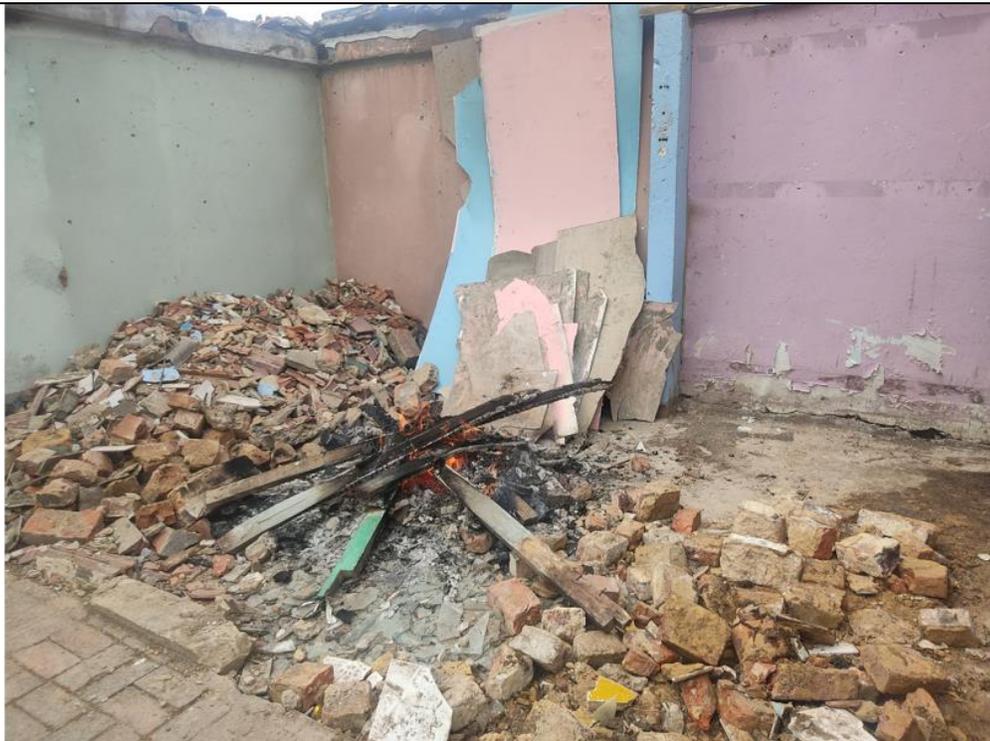
Fotografía 11 – Se observa zona posterior sin cubierta y demoliciones en el inmueble Carrera 2 No. 12B-83.
(Fecha de toma de la fotografía: 31 de agosto de 2021)
