Asunto: Respuesta a solicitud de control urbano para el inmueble Bien de Interés Cultural ubicado en la **Carrera 16 A 48 56**, Localidad de Teusaquillo.

INSTITUTO DISTRITAL DE PATRIMONIO CULTURAL  
PROTECCION DEL PATRIMONIO CULTURAL  
ACTA DE VISITA DE INSPECCION VISUAL CONTROL URBANO

**INFORME DE CONTROL URBANO**

**NORMATIVA, ANTECEDENTES Y RESULTADO DE LA VISITA DE INSPECCIÓN VISUAL AL OBJETO DE LA SOLICITUD DE CONTROL URBANO**

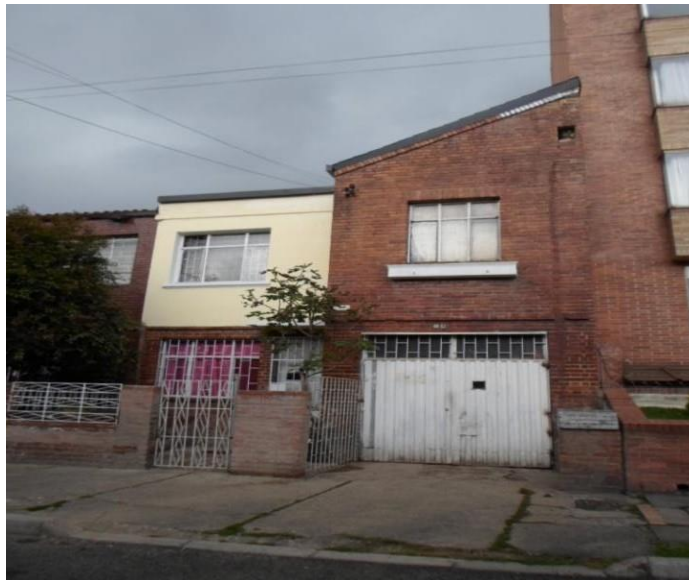
Foto 1- KR 16 A 48-56 Imagen de la fachada  
(fecha de captura de la imagen: 11-02-2022)

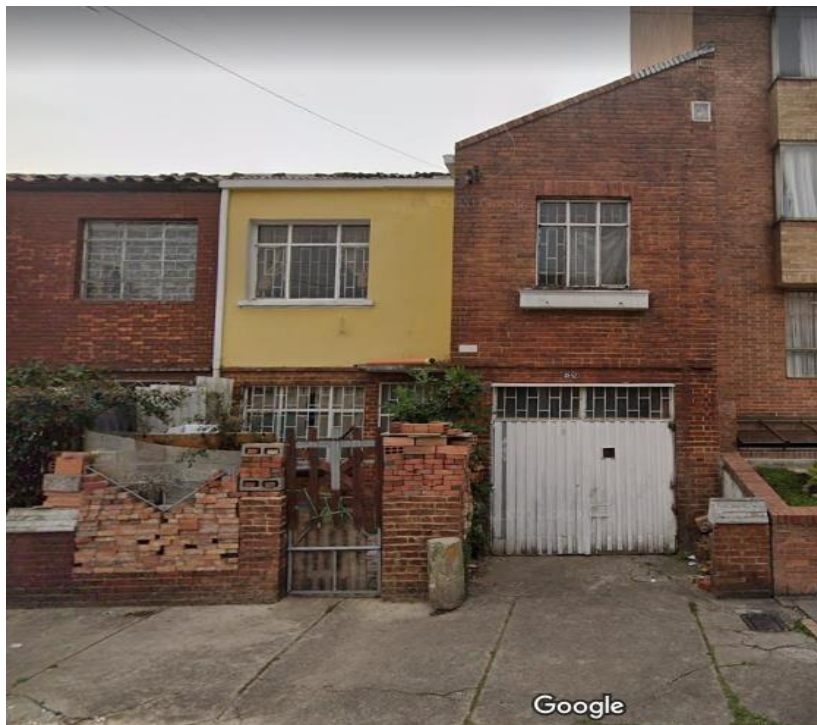
Foto 3- KR 16 A 48 56 Imagen de la fachada.  
(fecha de captura de la imagen: extraída del **Street view de GOOGLE MAPS** de marzo de 2020)

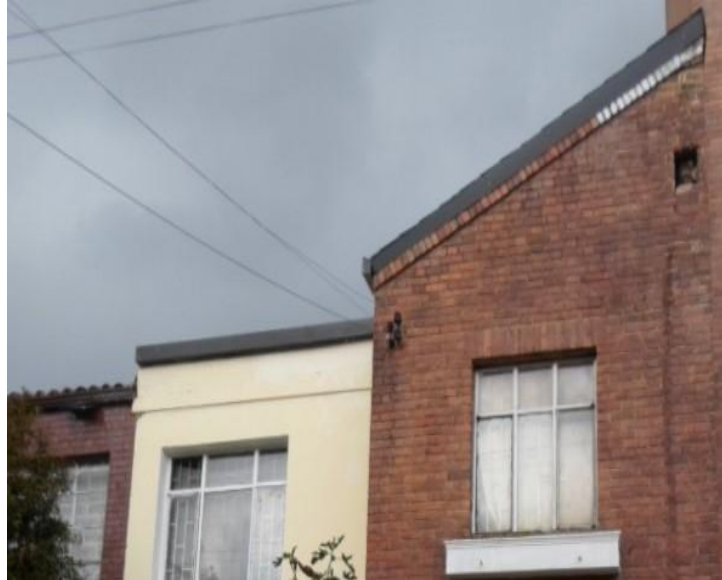
| <p>El día 11 de febrero de 2022 a las 3:25 pm se realizó visita de inspección visual al inmueble ubicado en la Carrera 16 A 48-52/56, donde no atendió nadie, por tal razón no fue posible verificar si hay obras recientes en su interior. Sin embargo, se observa que el cerramiento del muro del antejardín, fue reconstruido recientemente, al igual que el remate de la fachada con la cubierta.</p> | |

Foto 4- KR 16 A 48-56 remate de la fachada donde se observa un canal de aguas lluvias instalada recientemente, así como una lámina metálica cubriendo el remate de fachada de ladrillo a la vista, elementos que no se encontraban en el año 2020.  
(fecha de captura de la imagen: 11-02-2022)

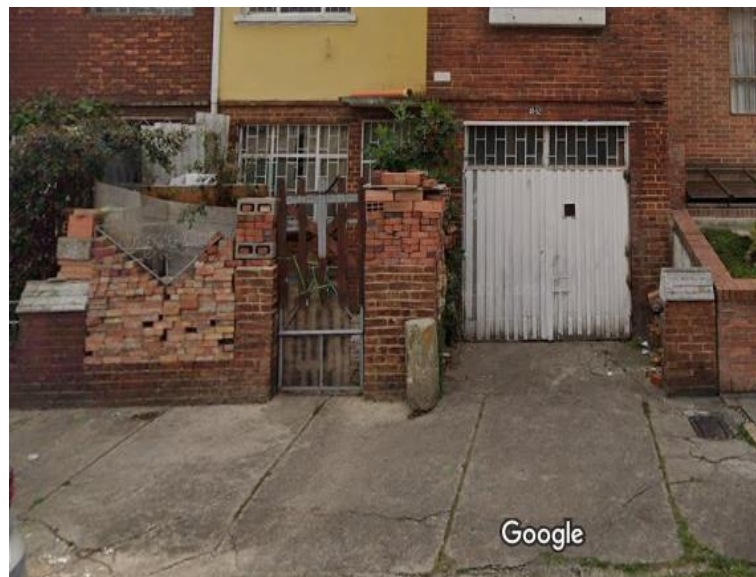
Foto 5- KR 16 A 48-56  
imagen del muro de cerramiento del antejardín, en mal estado  
(fecha de captura de la imagen: extraída del **Street view de GOOGLE MAPS** de marzo de 2020)

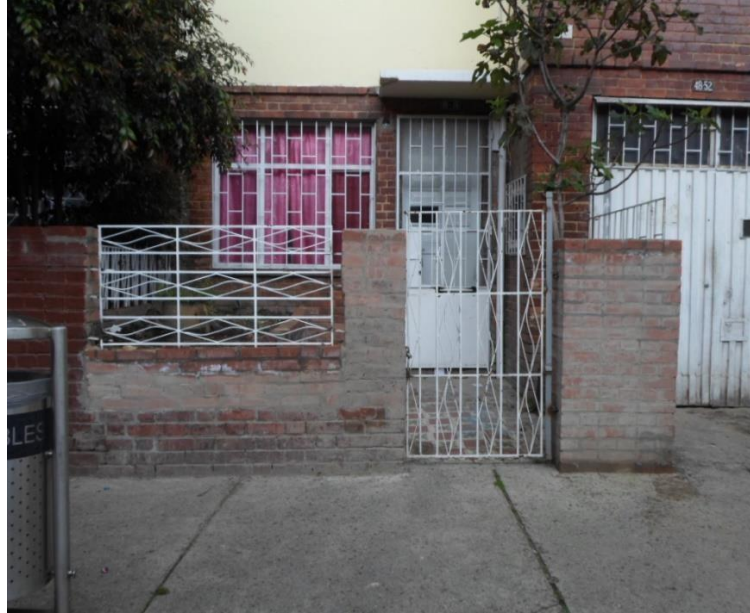
Foto 6- KR 16 A 48-56 imagen del cerramiento del muro del antejardín en ladrillo y reja metálica  
(fecha de captura de la imagen: 11-02-2022)
