ASUNTO: Recomendaciones de intervención y mantenimiento para el inmueble ubicado en la **KR 4 10 40** – Localizado dentro del Área Afectada del Plan Especial de Manejo y Protección PEMP del Centro Histórico de Bogotá.

INSTITUTO DISTRITAL DE PATRIMONIO CULTURAL  
PROTECCION DEL PATRIMONIO CULTURAL  
ACTA DE VISITA DE INSPECCION VISUAL CONTROL URBANO

**INFORME DE CONTROL URBANO**

**NORMATIVA, ANTECEDENTES Y RESULTADO DE LA VISITA DE INSPECCIÓN VISUAL AL OBJETO DE LA SOLICITUD DE CONTROL URBANO**

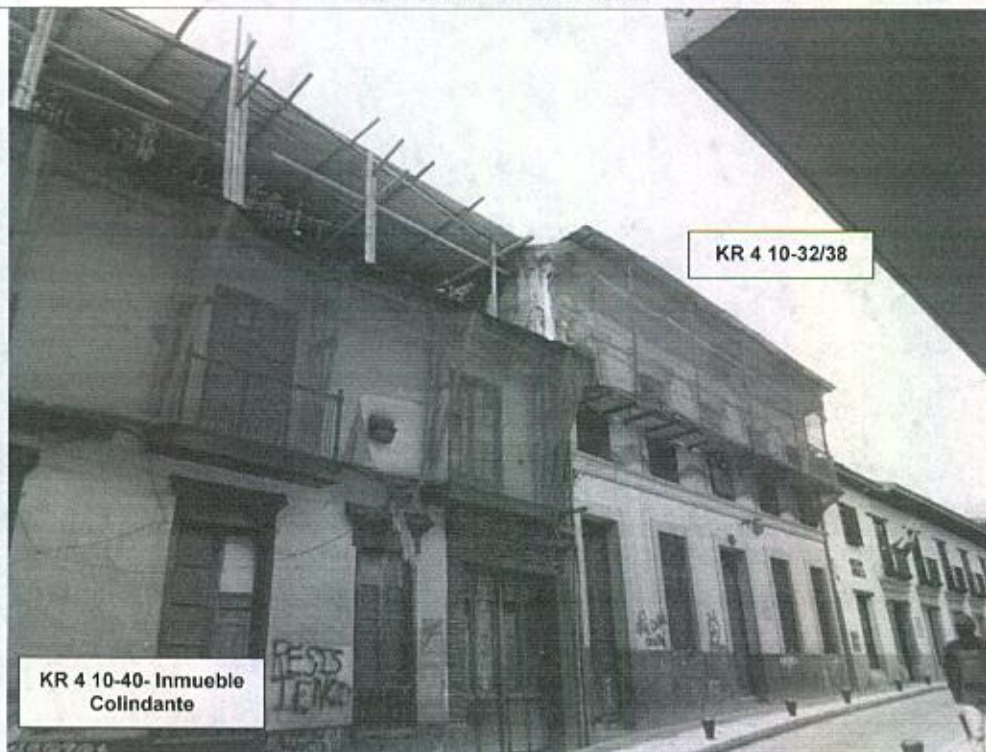
Imagen 1- fachada del inmueble Carrera 4 10-40 y del inmueble afectado Carrera 4 10-32/38  
(fecha de captura de la imagen: 13 de junio 2022)

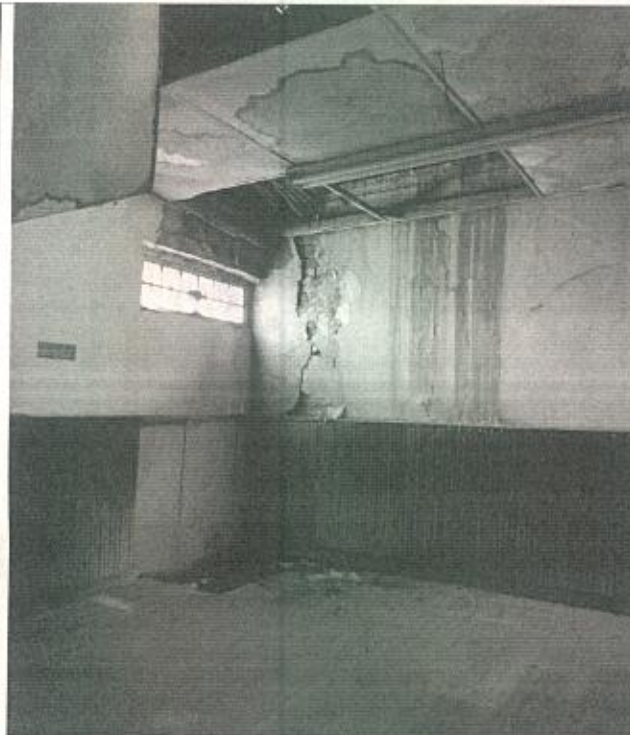
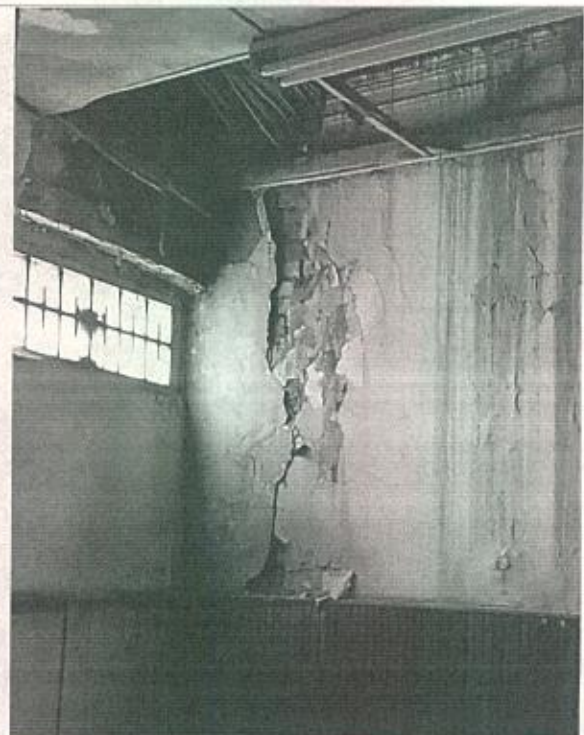
Imagen 2 y 3. Muro del salón, costado noroccidental del inmueble Carrera 4 10-32/38 que presenta afectación, así como el cielo raso y el entre piso aparentemente por escorrentía de agua lluvia mal encausada por parte del predio colindante Carrera 4 10-40.  
(fecha de captura de la imagen: 13 de junio de 2022)

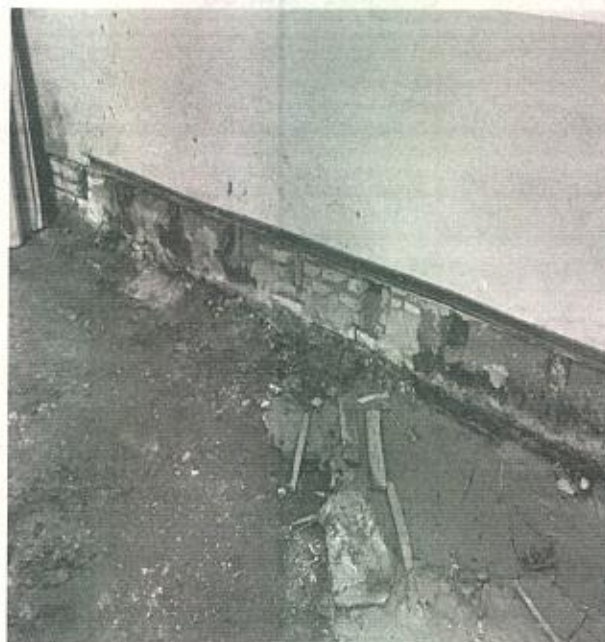
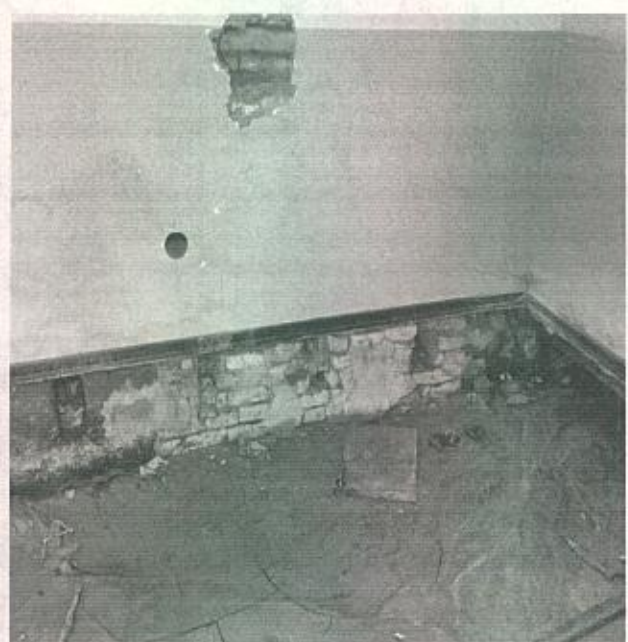
Imagen 4 y 5. Detalle del muro costado norte parte inferior del inmueble KR 4 10-32/38, donde se tuvo que retirar la estructura de madera de sobre piso y el piso en madera por el mal estado y humedad  
(fecha de captura de la imagen: 13 de junio 2022)

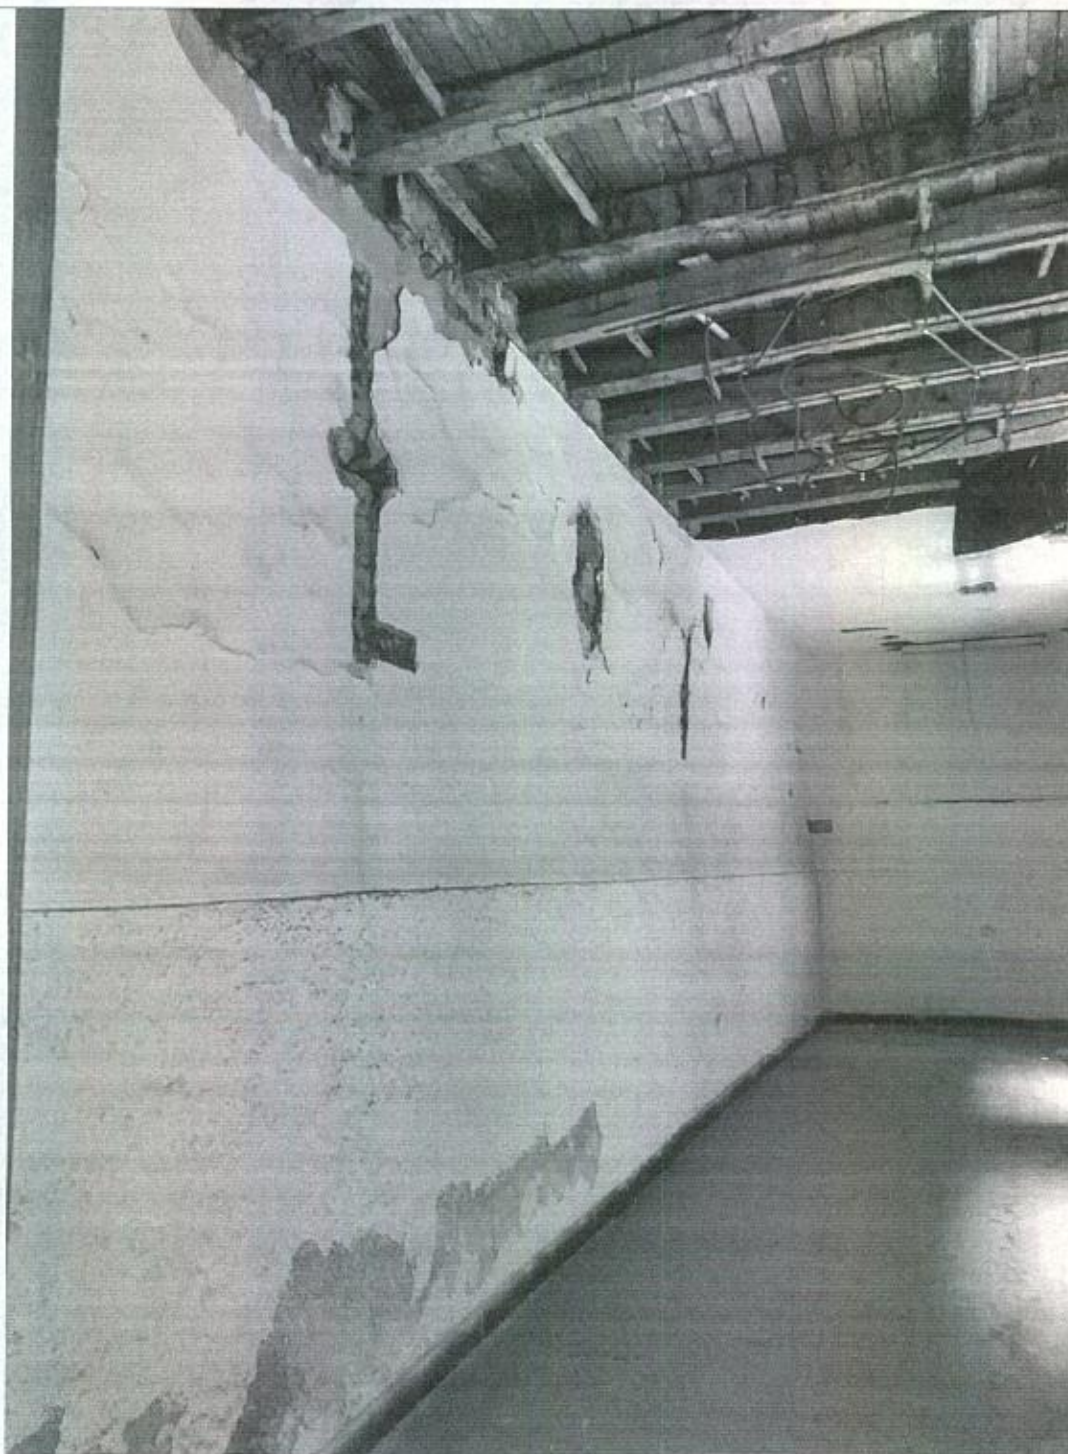
Imagen 6. Detalle del entre piso del segundo nivel en el costado norte del predio Carrera 4 10-32/38, que ya perdió el cielo raso.  
(fecha de captura de la imagen: 13 de junio 2022)

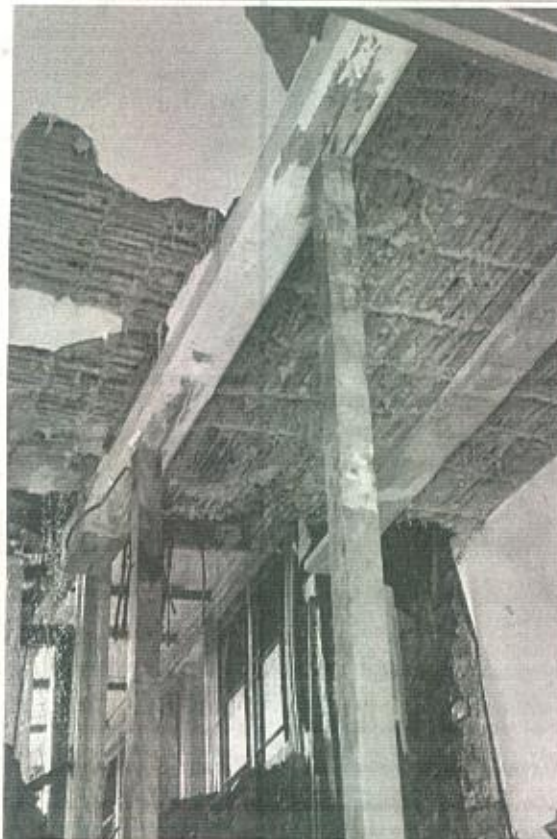
Imagen 7 (Izquierda). Apuntalamiento con viguetas y parales de madera para detener la caída del entrepiso del segundo nivel Carrera 4 10-32/38 Ocasionada al parecer por mal encauce de agua lluvia del predio colindante.

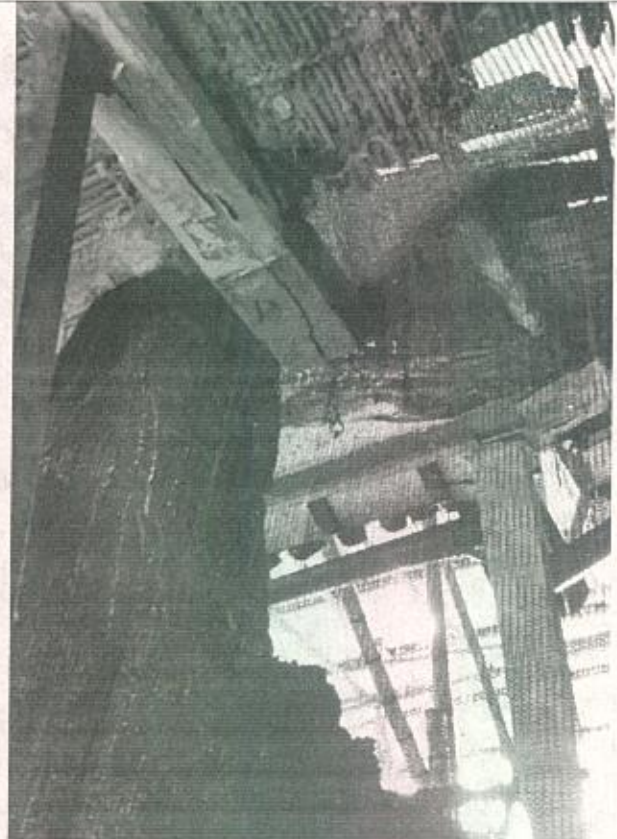
- Muro medianero en adobe del costado norte del predio en la parte posterior, casi colapsado aparentemente por mal encauce de las aguas lluvias de la sobrecubierta del predio colindante, de la Carrera 4 10-40.
- Deterioro de los muros a nivel de primero y segundo piso.
- Deterioro total de los pisos en madera de los salones del mismo costado norte.
- El entramado en madera del cielo raso, así como el piso del segundo nivel se observan con alto grado de humedad que ha afectado sus cualidades físicas.
- Desprendimiento y caída del cielo raso del entre piso.

Imagen 8 (derecha). Muro medianero en adobe de la parte posterior costado norte del inmueble Carrera 4 10-32/38, que colapso aparentemente por mal encauce de agua lluvia del predio colindante. Carrera 4 10-40 (fecha de captura de la imagen: 13 de junio 2022)

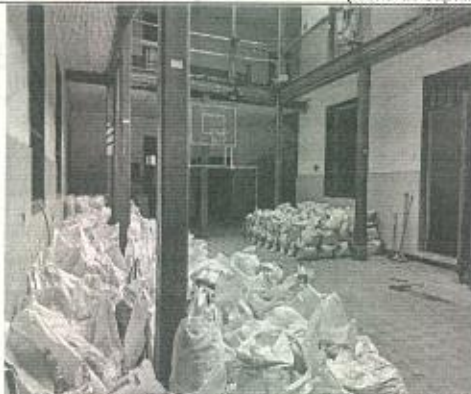
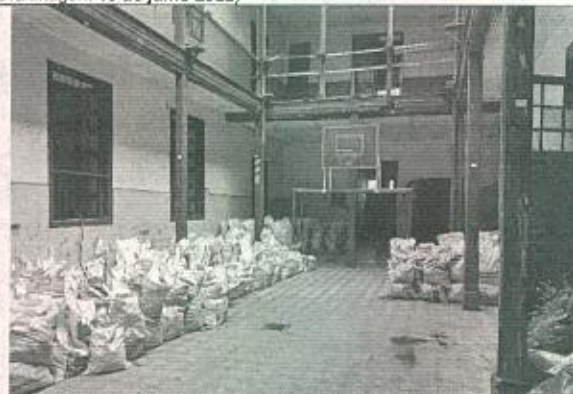
Es de anotar que todo el material recogido luego del desplome del muro posterior, se encuentra apilado en lonas sobre el patio aledaño al mismo.

Imagen 8 y 9- Material de adobe del muro medianero que colapso, contenido en lonas en el patio del predio afectado Carrera 4 10-32/38, para ser reconstruido, tan pronto sea resuelto el problema del mal encauce de la aguas lluvias aparentemente ocasionado por el predio colindante. Carrera 4 10-32/38 (fecha de captura de la imagen: 13 de junio 2022)

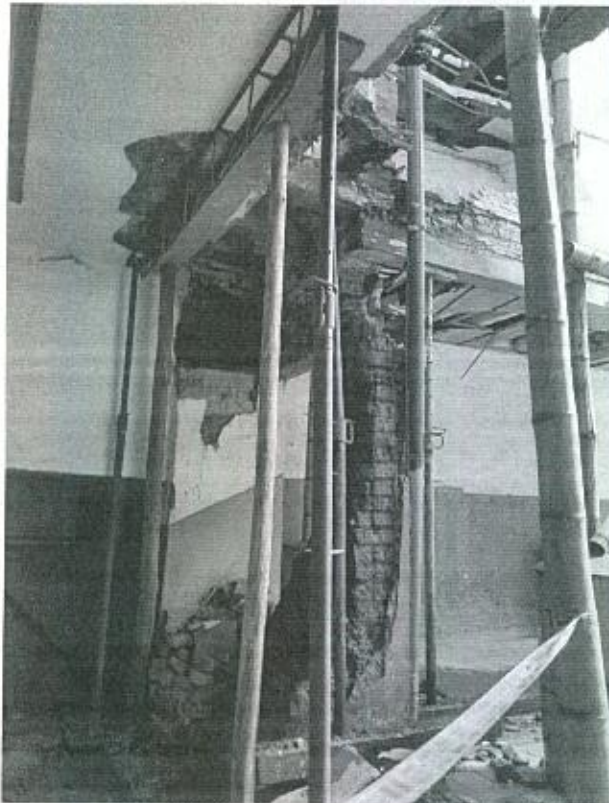
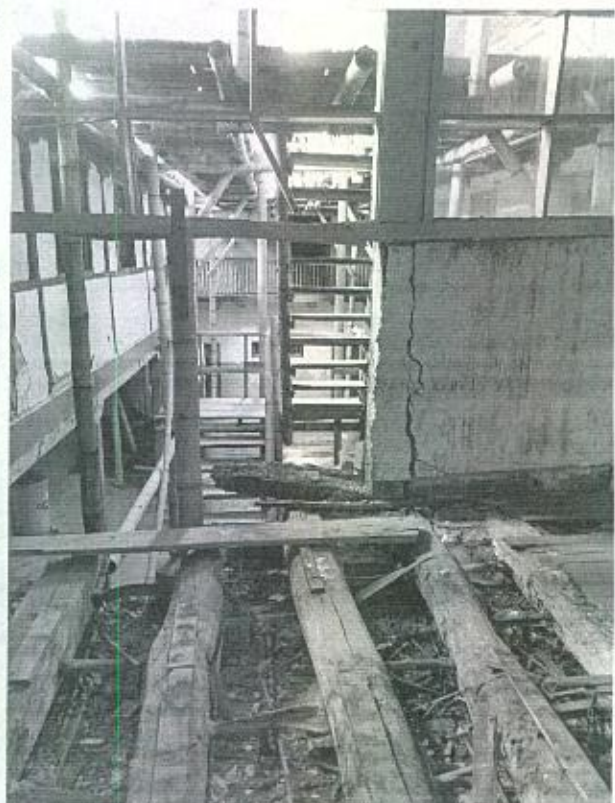
Imagen 15. Detalle del muro estructural de adobe en total deterioro a causa aparentemente de la escorrentía de las aguas lluvias.  
 Imagen 15. El entrepiso de la segunda planta, perdió todo el acabado de piso de madera y parte del muro de ante pecho, así como el marco de la ventana y los vidrios a casusa aparentemente de la humedad proveniente de la escorrentía de aguas lluvias del colindante.
