ASUNTO: Acciones de control urbanístico para el inmueble localizado en la **CL 8 1 80**, ubicado dentro delimitación de Área Afectada del Plan Especial de Manejo y Protección -PEMP del Centro Histórico de Bogotá.

**INFORME DE CONTROL URBANO**

**NORMATIVA, ANTECEDENTES Y RESULTADO DE LA VISITA DE INSPECCIÓN VISUAL AL OBJETO DE LA SOLICITUD DE CONTROL URBANO**

<b>ELABORADO POR:</b>	VIVIANA GUTIÉRREZ	<b>FECHA DE LA VISITA:</b>	18 de julio de 2022
-----------------------	-------------------	----------------------------	---------------------

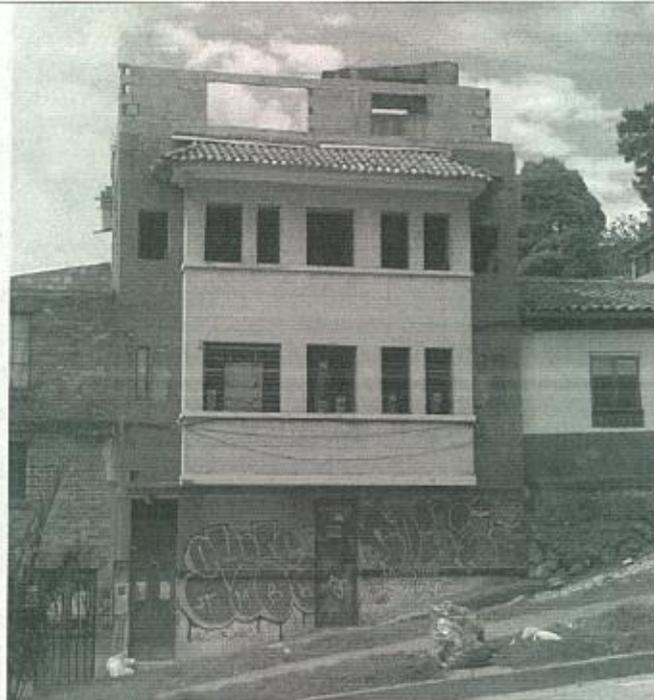
Fotografías 1 – Fachada principal del inmueble, sobre la Calle 7, se evidencia la construcción reciente del cuarto nivel en la parte superior del predio, el cual dista de las condiciones originales del inmueble (Fecha de toma de la imagen 18/07/2022).

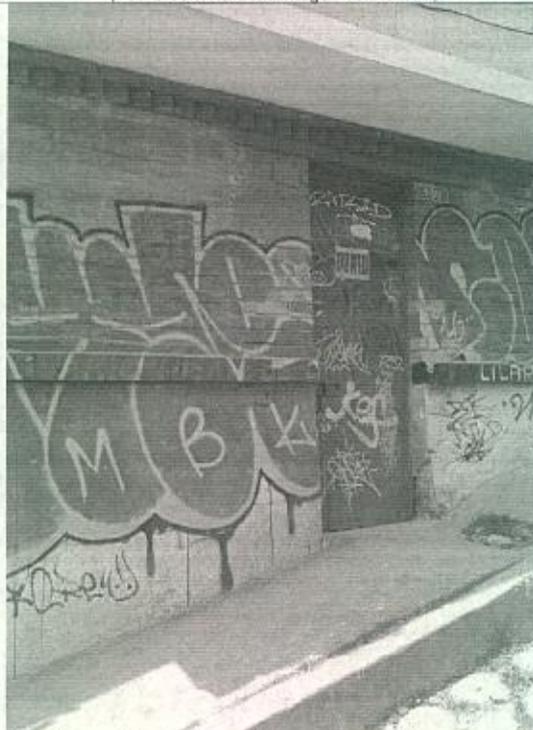
Fotografía 2 – En el primer nivel sobre la fachada, se evidencian dos ventanas y una puerta de acceso originales tapiadas con ladrillos y todo el primer nivel con grafitis. (Fecha de toma de la imagen 18/07/2022).

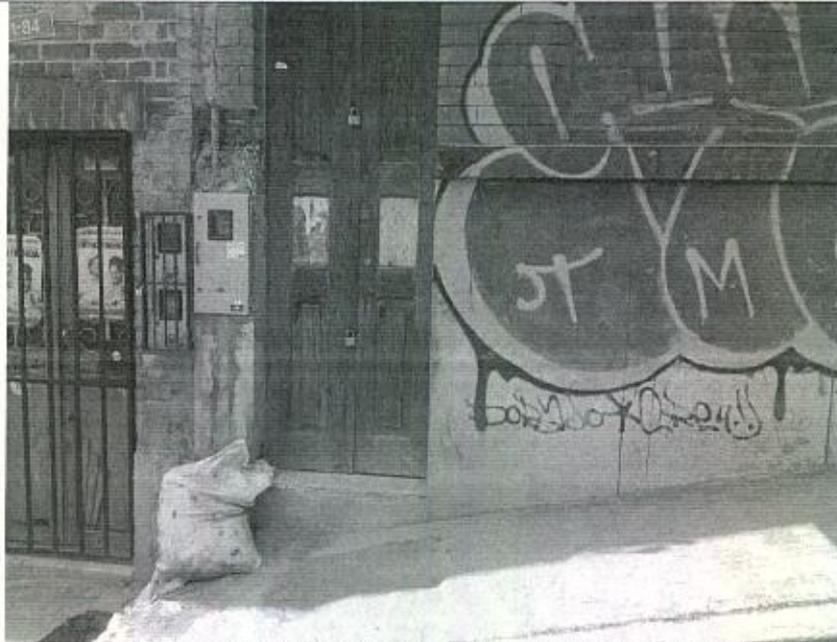
Fotografía 3 – En el costado izquierdo de la fachada se ubica el acceso principal al inmueble, en el marco del acceso se evidencia el cambio de redes y contador de energía eléctrica, así como escombros y desgaste en el andén.  
(Fecha de toma de la imagen 18/07/2022).

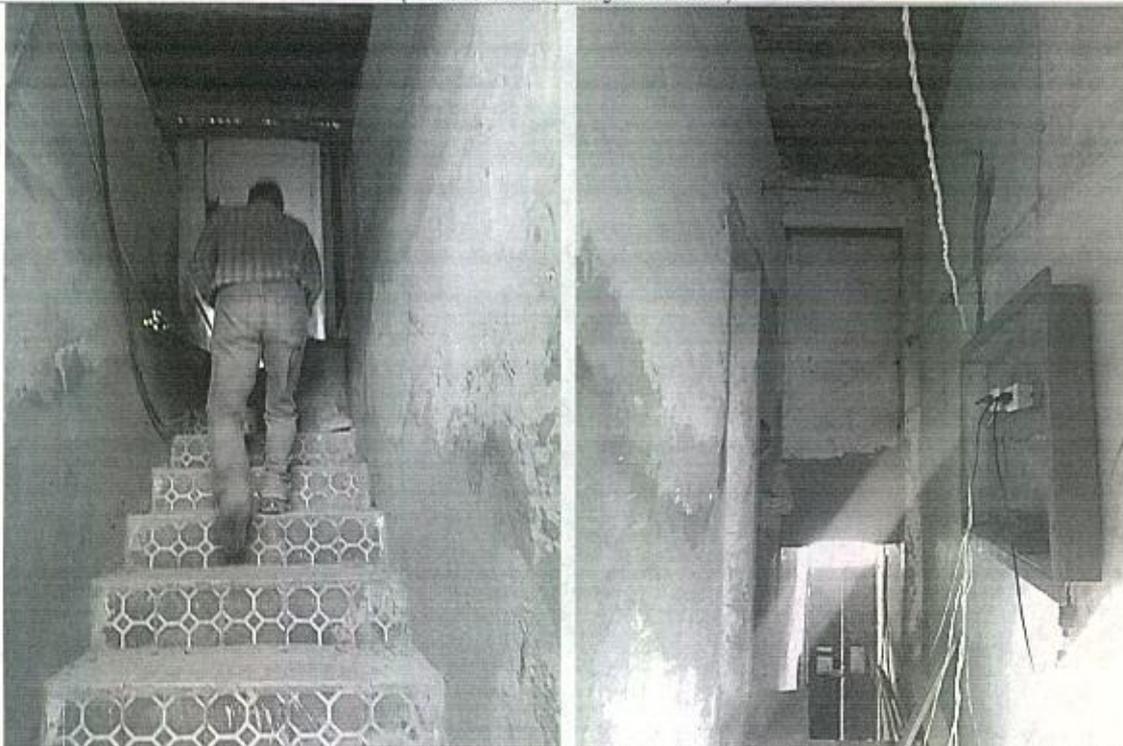
Fotografías 4 y 5 – Al ingresar por el acceso principal, se conduce a unas escaleras que dirigen al segundo nivel del cuerpo que se encuentra sobre la fachada, y al primer nivel de la parte posterior del inmueble, esto debido al desnivel del terreno en el que se ubica  
(Fecha de toma de la imagen 18/07/2022).

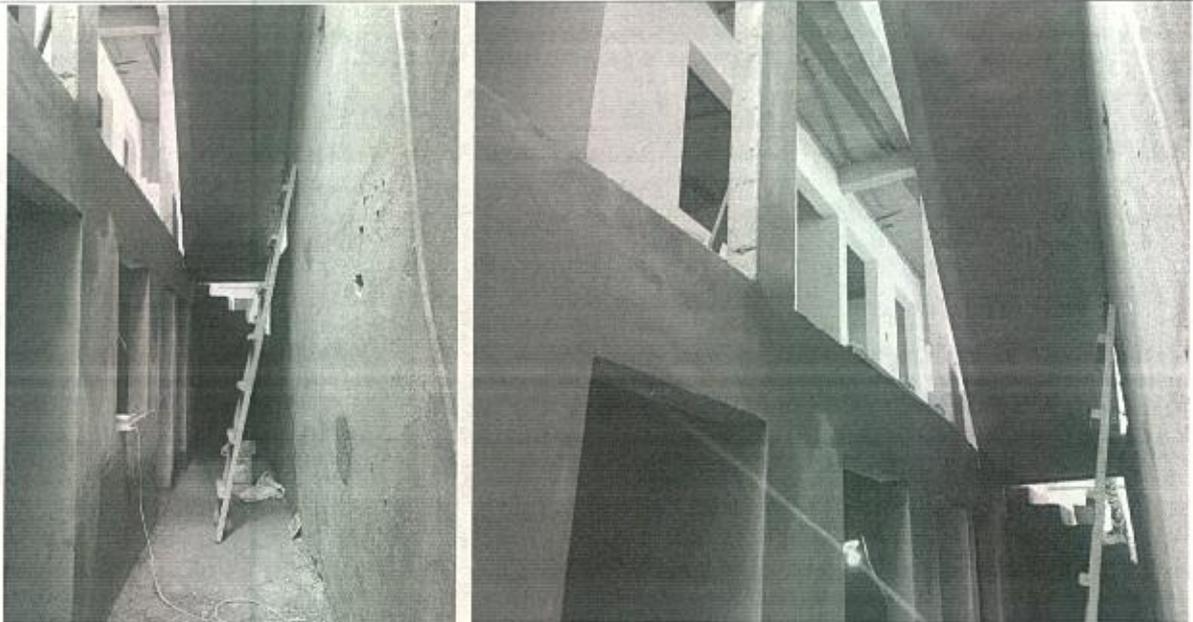
Fotografía 6 y 7 – Al llegar en la parte posterior del inmueble al primer nivel, se evidencia la reducción del espacio entre crujiás, y la subdivisión en primer nivel de aproximadamente cuatro habitaciones con baño independiente cada una.  
(Fecha de toma de la imagen 18/07/2022).

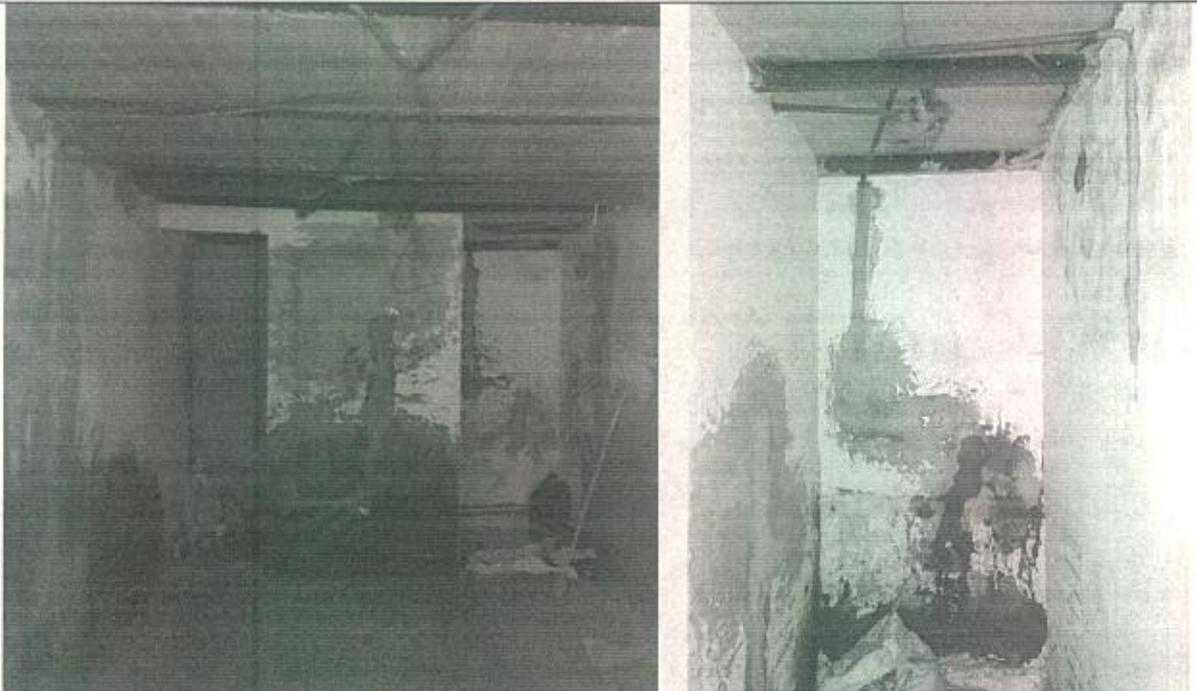
Fotografía 8 y 9 – Registro de una de las habitaciones y baño habilitados en el primer nivel de la parte posterior del predio  
(Fecha de toma de la imagen 18/07/2022).

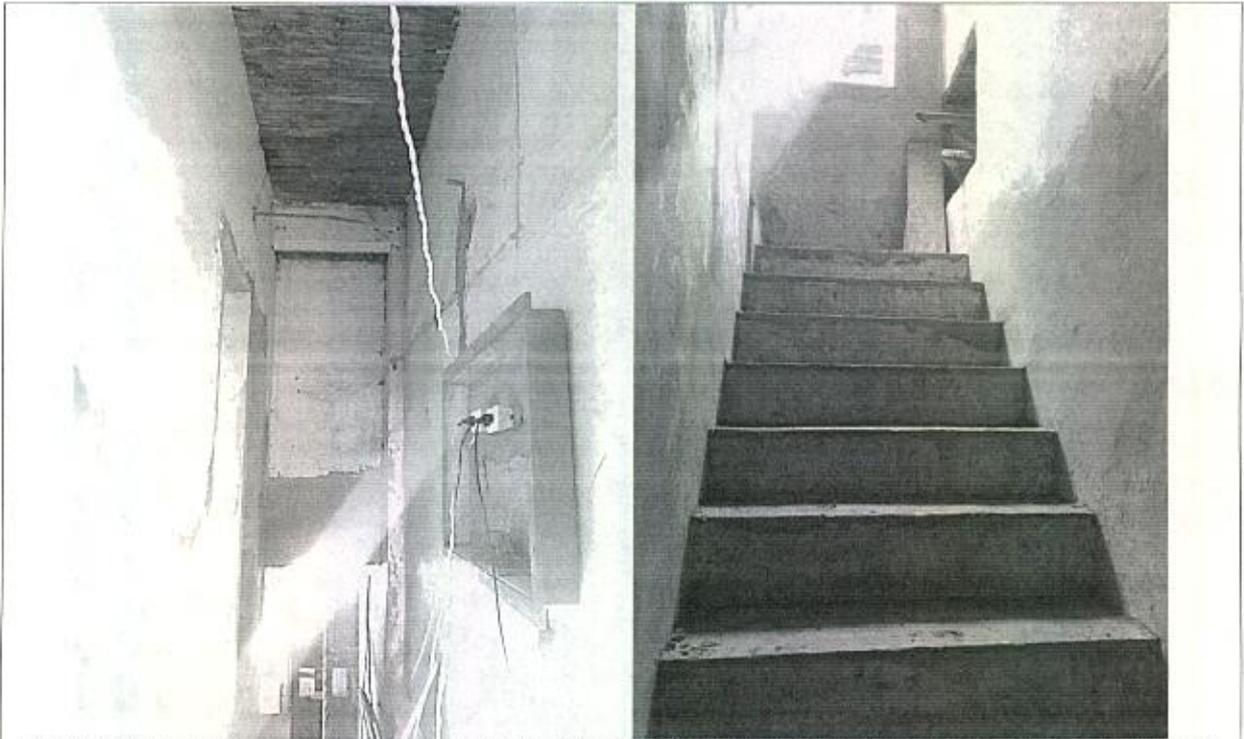
Fotografía 10 y 11 – Para acceder al segundo nivel del cuerpo frontal del inmueble, se debe acceder por otra escalera ubicada en la parte central del predio, recientemente construida. En los pasillos se evidencia la apertura de vanos para acceder a más espacios y escaleras y se observa el retiro de cielorrasos.

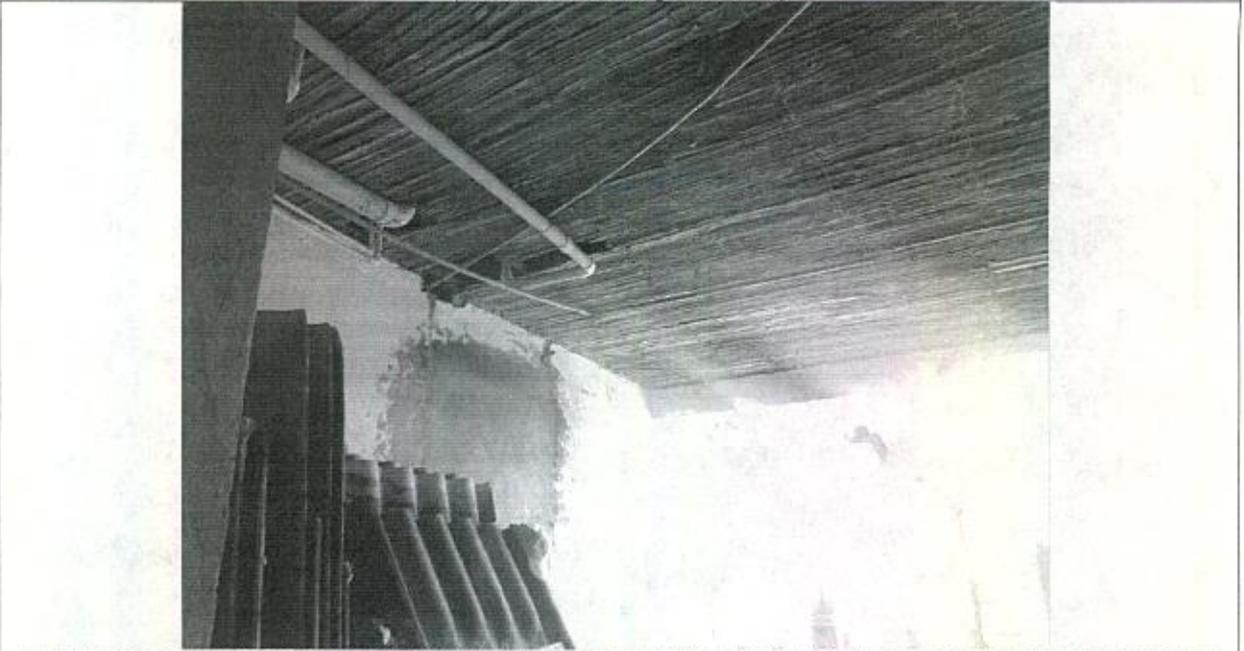
Fotografía 12 – En el segundo nivel de la parte frontal del edificio, se evidencia el retiro de acabados de cielorraso, así como la redistribución de redes hidrosanitarias y eléctricas en todo el nivel. También se evidencia el tapiado de vanos de comunicación original entre los espacios interiores

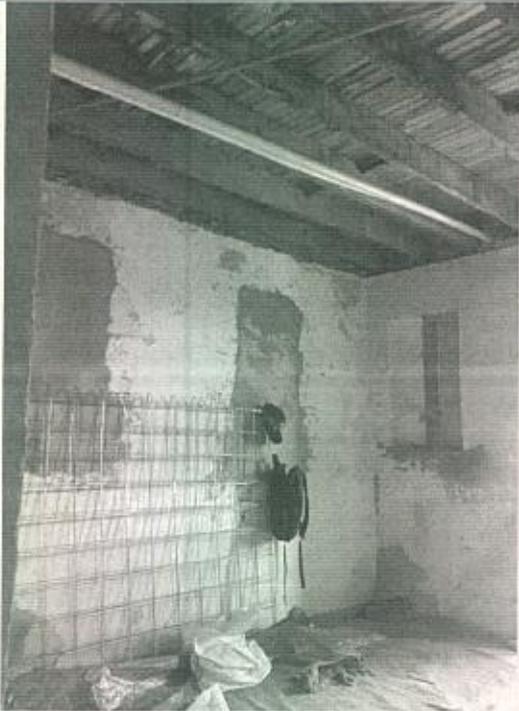
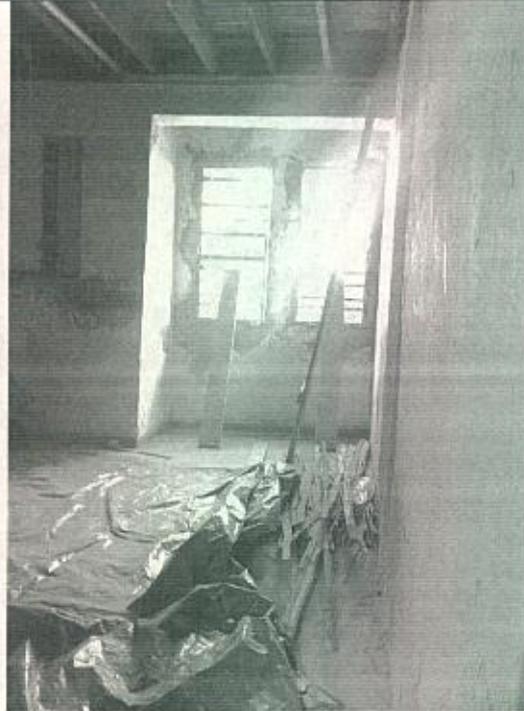
Fotografía 13 y 14 – En el segundo nivel de la parte frontal del edificio, se evidencia el retro de acabados de cielorraso, así como la redistribución de redes hidrosanitarias y eléctricas en todo el nivel. También se evidencia el tapiado de vanos de comunicación original entre los espacios interiores. (Fecha de toma de la imagen 18/07/2022).

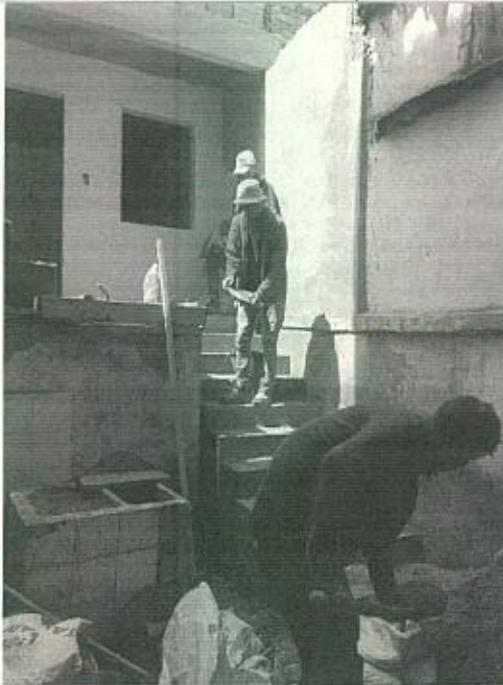
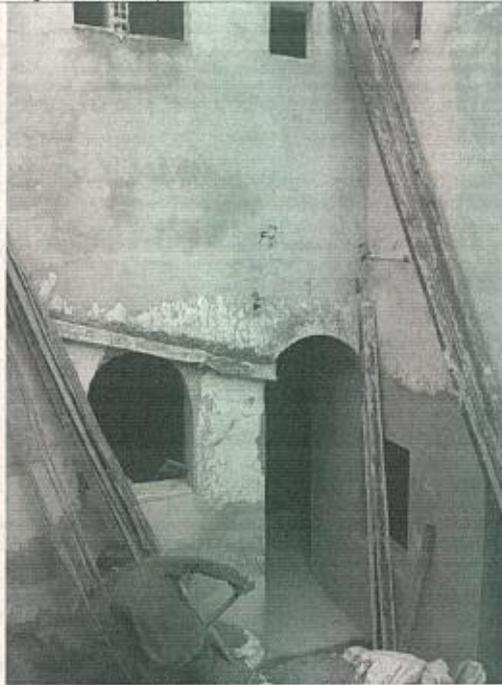
Fotografía 15 y 16 – Desde el segundo nivel del cuerpo frontal del edificio, se accede al segundo nivel del cuerpo posterior del mismo, a través de otras escaleras recién construidas, que conducen a aproximadamente cuatro (04) habitaciones adicionales, cada una con baño a su interior. (Fecha de toma de la imagen 18/07/2022).

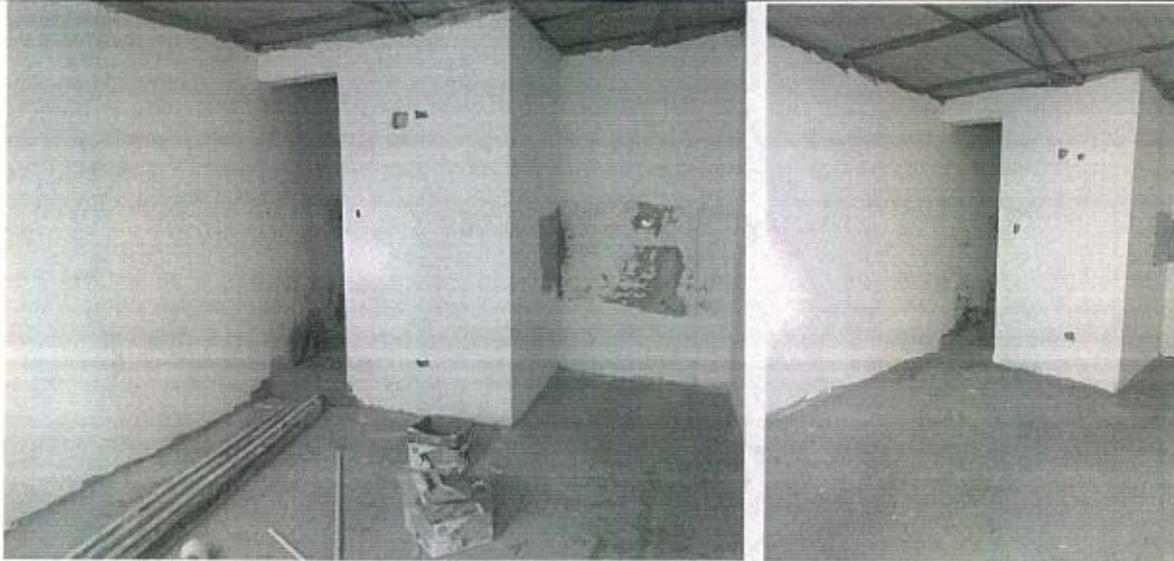
Fotografía 17 y 18 – La tipología de las habitaciones habitadas en el primer y segundo nivel del cuerpo posterior del predio, son iguales, habitaciones con baño independiente.  
(Fecha de toma de la imagen 18/07/2022).

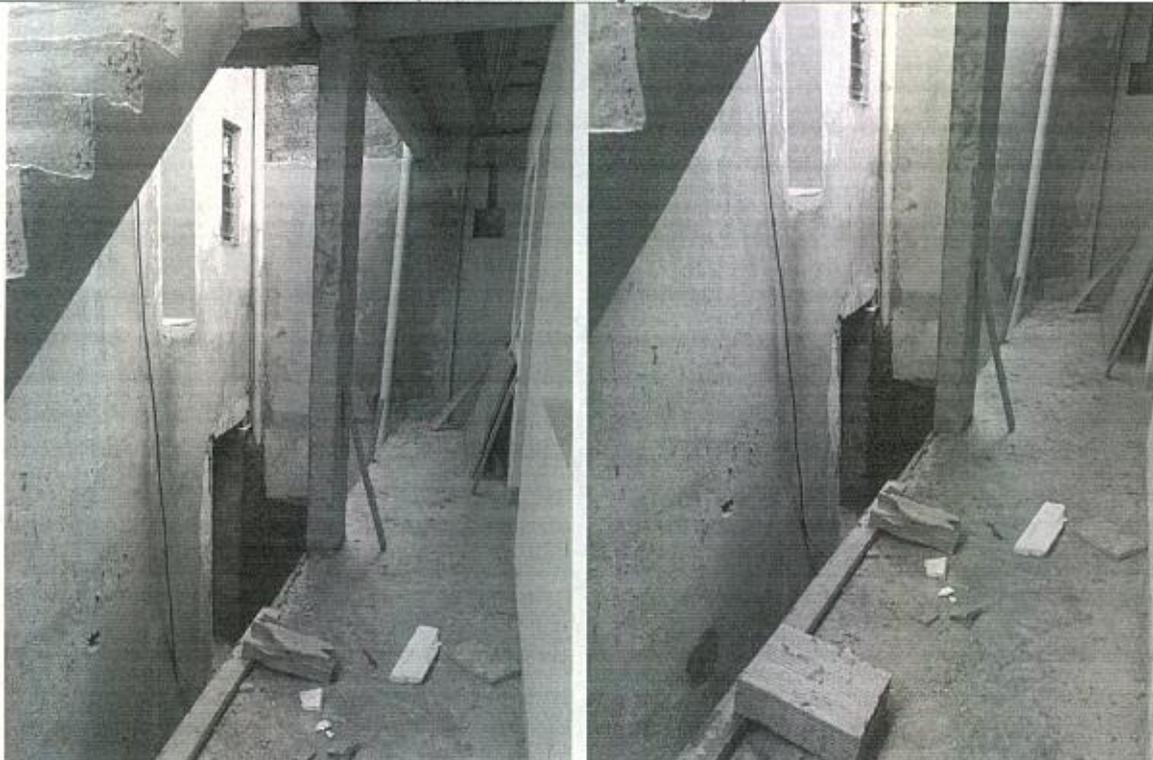
Fotografía 19 y 20 – El acceso a las habitaciones del segundo nivel del volumen posterior del predio, se hace a través de un corredor angosto ubicado al exterior de las mismas, sobre lo que originalmente era el espacio de aislamiento entre los volúmenes frontal y posterior del predio.  
(Fecha de toma de la imagen 18/07/2022).

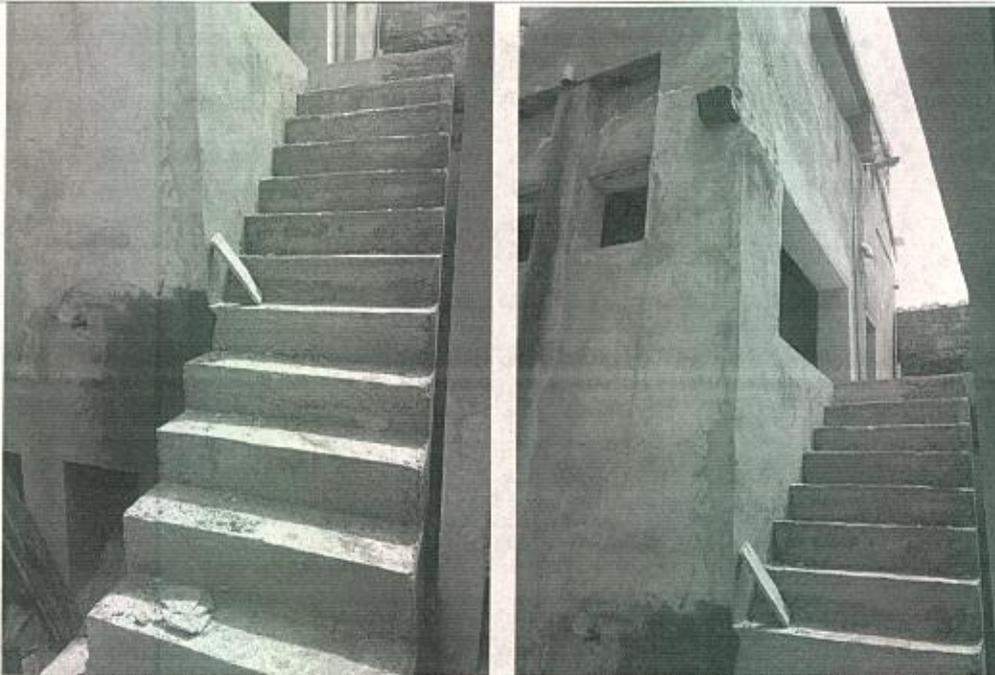
Fotografía 21 y 22 – El pasillo de acceso a las habitaciones del segundo nivel de la parte posterior del predio, conducen a una sección de escalera recientemente construida que dirige a lo que sería un tercer nivel, el cual se encontraba en ejecución al momento de la visita.  
(Fecha de toma de la imagen 18/07/2022).

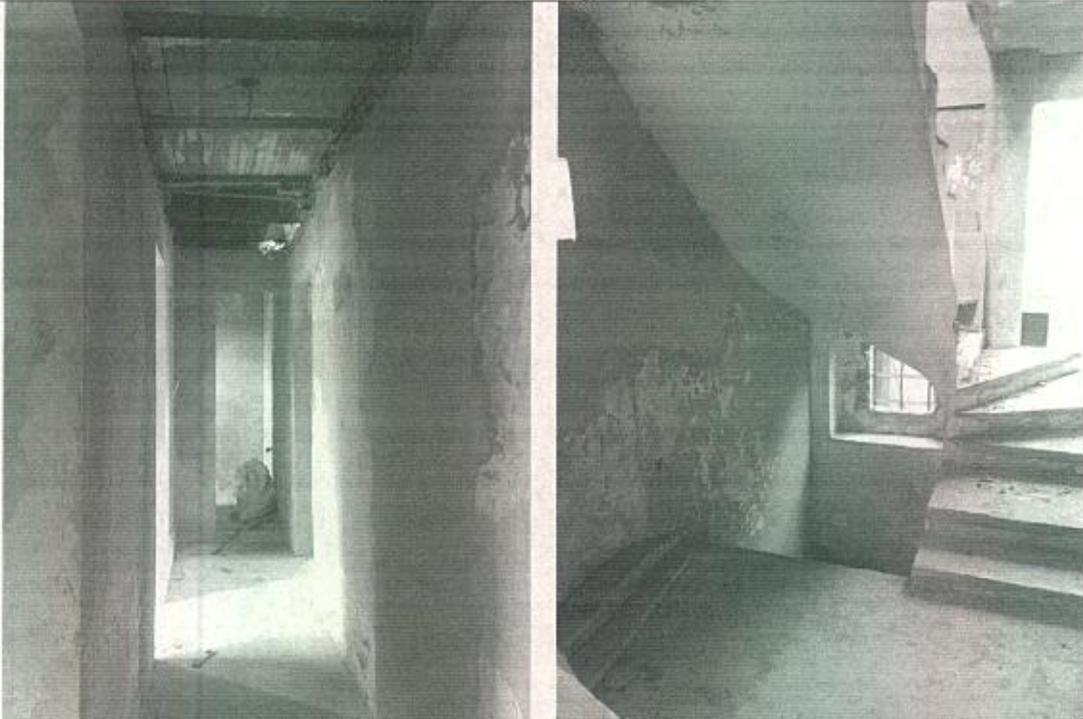
Fotografía 23 y 24 – Al descender nuevamente al espacio resultante de separación entre los dos cuerpos del predio, se conduce a un pasillo que comunica a la escalera original del inmueble, que lleva al tercer nivel de la parte frontal del inmueble.  
(Fecha de toma de la imagen 18/07/2022).

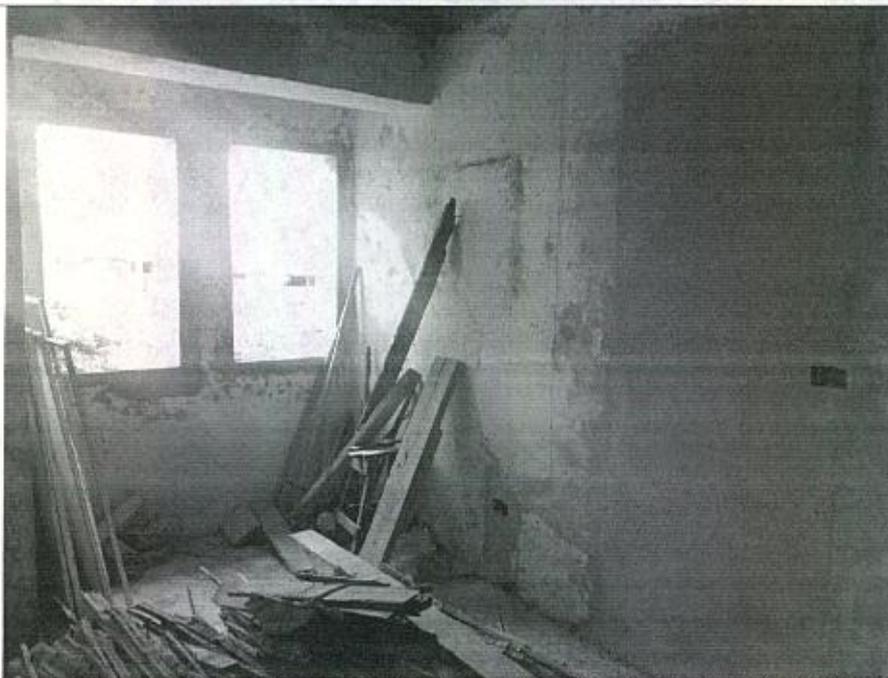
Fotografía 25 – En los espacios interiores del tercer nivel de la parte frontal del edificio se evidencia retiro de acabados de cielorraso, pisos en madera. Resane y alisado de vanos, y tapiado de vanos de comunicación interior entre espacios.  
(Fecha de toma de la imagen 18/07/2022).

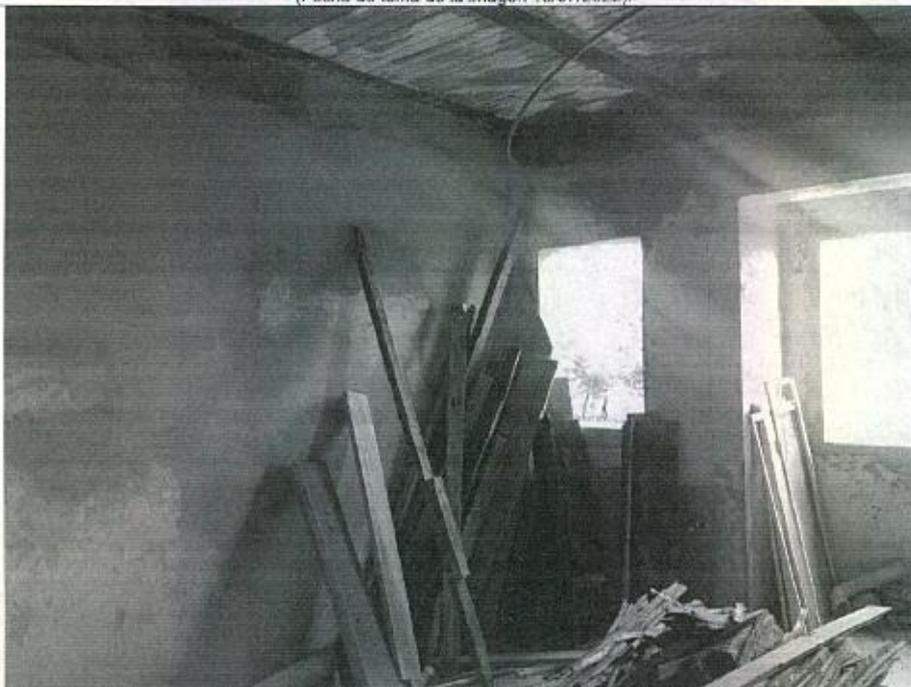
Fotografía 26 – En los espacios interiores del tercer nivel de la parte frontal del edificio se evidencia retiro de acabados de cielorraso, pisos en madera. Resane y alisado de vanos, y tapiado de vanos de comunicación interior entre espacios; así como modificación de la cubierta original, que según aerofotografías era en teja de barro y con desnivel sobre la fachada, en la actualidad es una placa de entrepiso plana en placa fácil.  
(Fecha de toma de la imagen 18/07/2022).

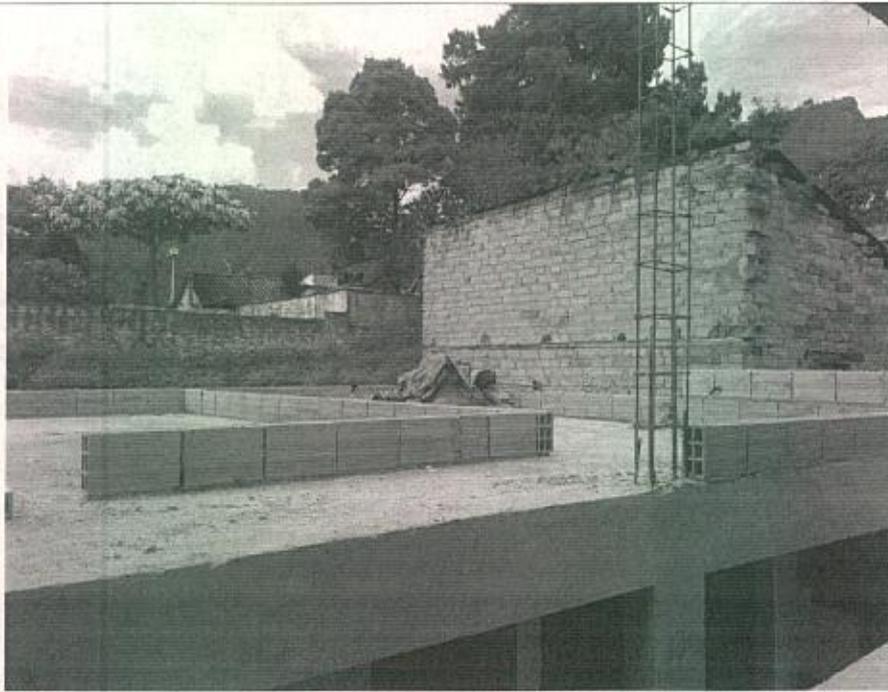
Fotografía 27 – Desde el tercer nivel del cuerpo frontal del predio, se observa la construcción de placa de entrepiso en placafácil y el alistamiento de hiladas y aceros para lo que sería una habilitación de un tercer nivel en la parte posterior del predio. (Fecha de toma de la imagen 18/07/2022).

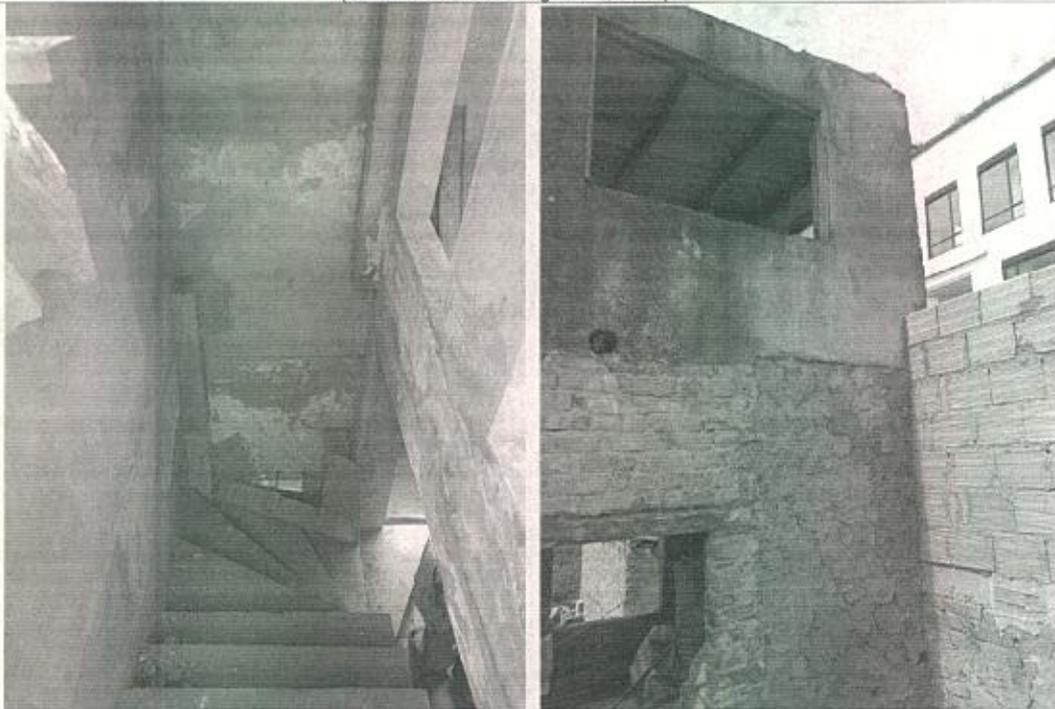
Fotografía 28 y 29 – Para acceder al cuarto nivel adicionado en la parte frontal del predio, se evidencia la construcción reciente de otra escalera en concreto reforzado, que remata en un volumen tipo mirador preexistente que se elevaba originalmente dos niveles por encima los tres pisos de la edificación. (Fecha de toma de la imagen 18/07/2022).

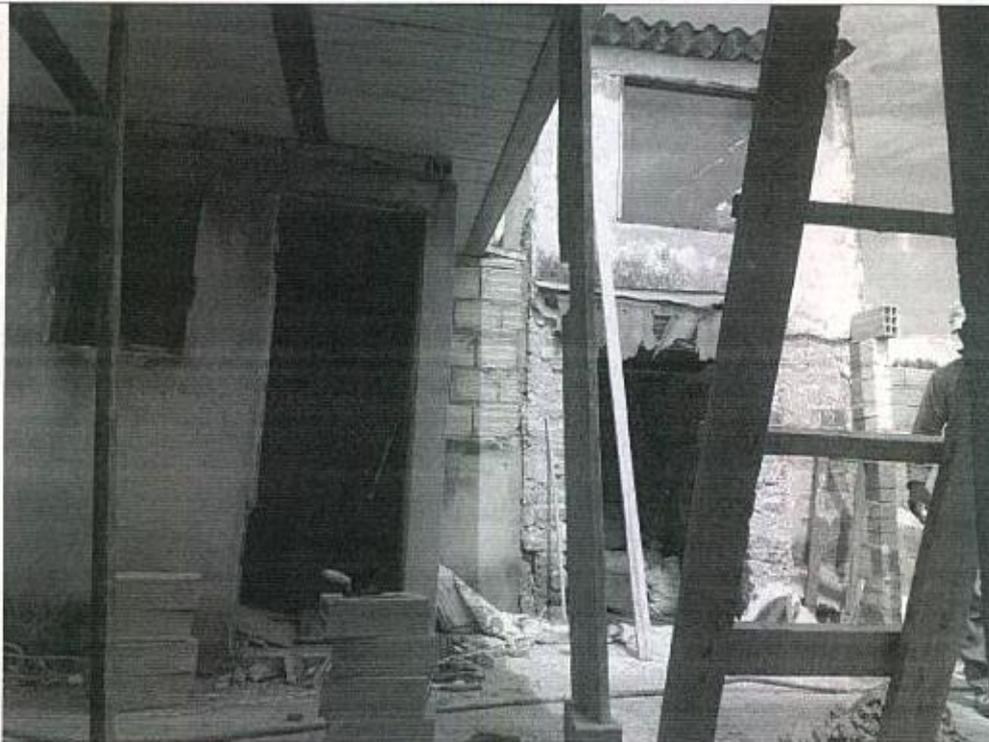
Fotografía 32 – En la parte frontal del predio, se evidencia la construcción de un nivel adicional a la altura original del inmueble, con muros en mampostería y placa fácil en el entre piso.  
(Fecha de toma de la imagen 18/07/2022).

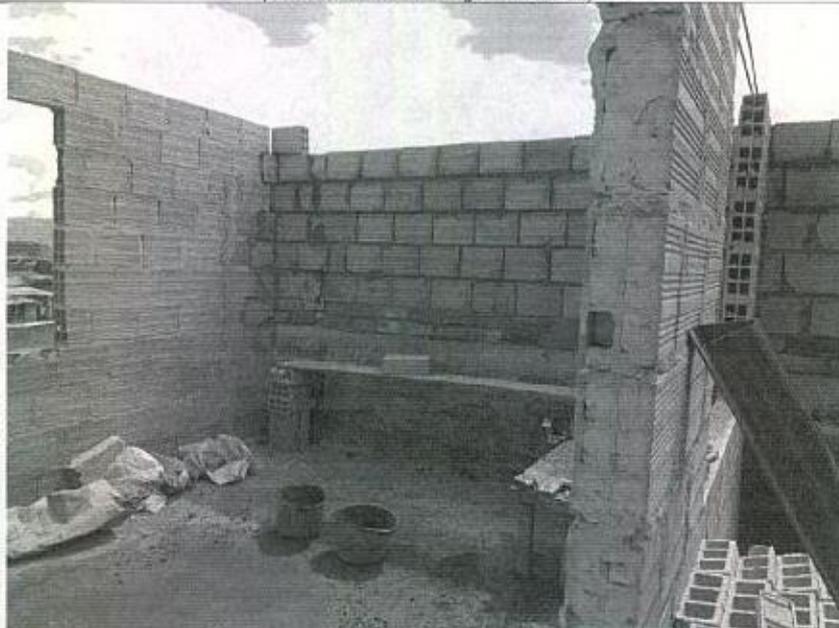
Fotografía 33 – En la parte frontal del predio, se evidencia la construcción de un nivel adicional a la altura original del inmueble, con muros en mampostería y placa fácil en el entre piso.  
(Fecha de toma de la imagen 18/07/2022).

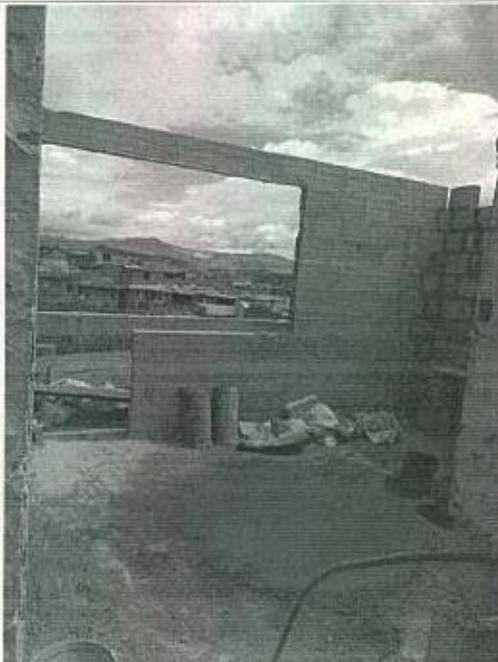
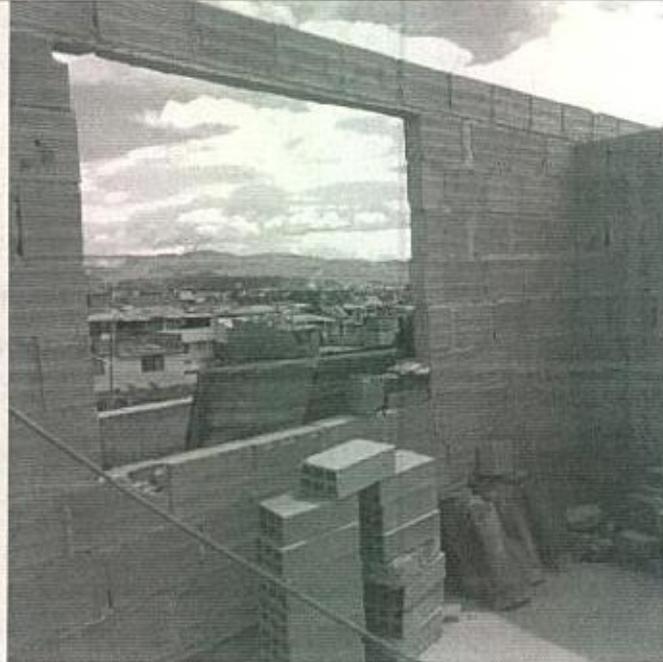
Fotografía 34 y 35 – En la parte frontal del predio, se evidencia la construcción de un nivel adicional a la altura original del inmueble, con muros en mampostería y placa fácil en el entre piso. (Fecha de toma de la imagen 18/07/2022).

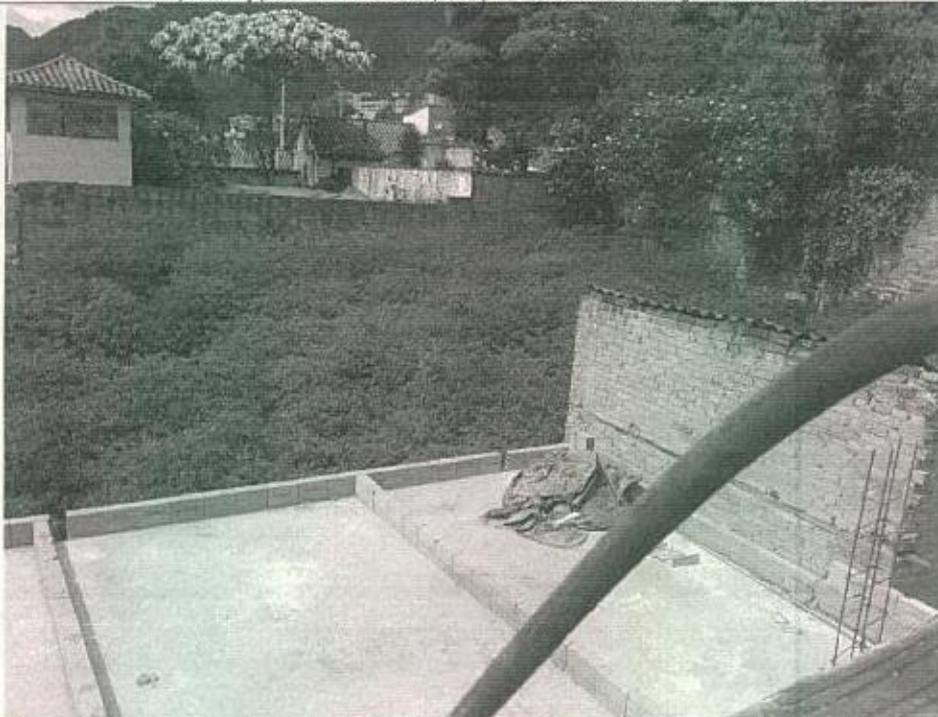
Fotografía 36 – Desde el cuarto nivel construido en la parte frontal del predio, se logra evidenciar que en la parte posterior, y por encima de la placa del segundo nivel, se han iniciado hiladas de mampostería para agregar lo que podría ser un tercer nivel en la parte posterior del predio. (Fecha de toma de la imagen 18/07/2022).

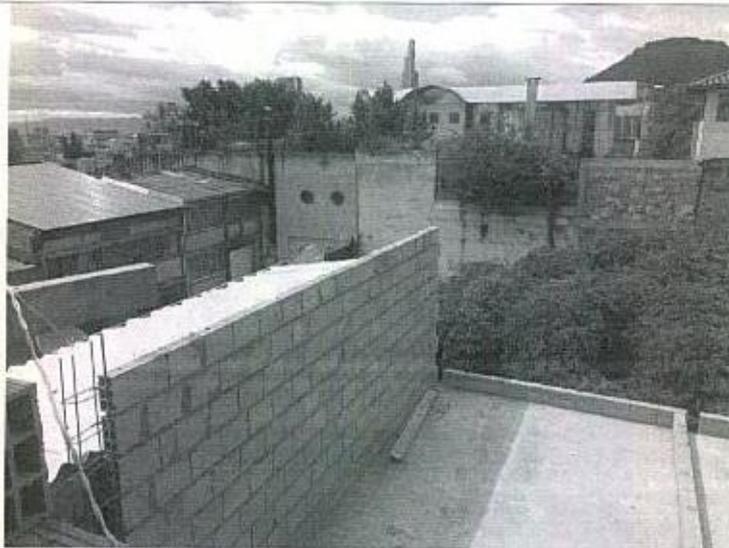
Fotografía 37 – Desde el cuarto nivel construido en la parte frontal del predio, se logra evidenciar que en la parte posterior, y por encima de la placa del segundo nivel, se han iniciado hiladas de mampostería para agregar lo que podría ser un tercer nivel en la parte posterior del predio. Superando en altura a su colindante lateral.

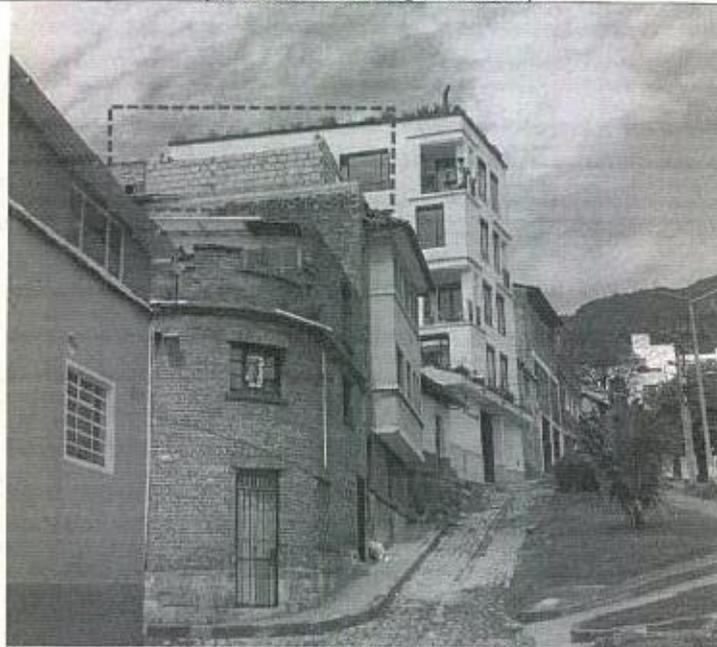
Fotografía 38 – Desde el exterior, por la calle 8 (empedrada) se observa la afectación que a nivel de altura genera la adición de niveles adicionales en el inmueble, respecto a los que se ubican a su alrededor. (Fecha de toma de la imagen 18/07/2022).
