Asunto: Acciones de control urbanístico para el inmueble localizado en la **DG 40A BIS 14 83 y/o KR 15 40A 44 Esquina.**

Radicado IDPC: 20225110041992 del 16 de junio de 2022.

INFORME DE CONTROL URBANO

NORMATIVA, ANTECEDENTES Y RESULTADO DE LA VISITA DE INSPECCIÓN VISUAL AL OBJETO DE LA SOLICITUD DE CONTROL URBANO

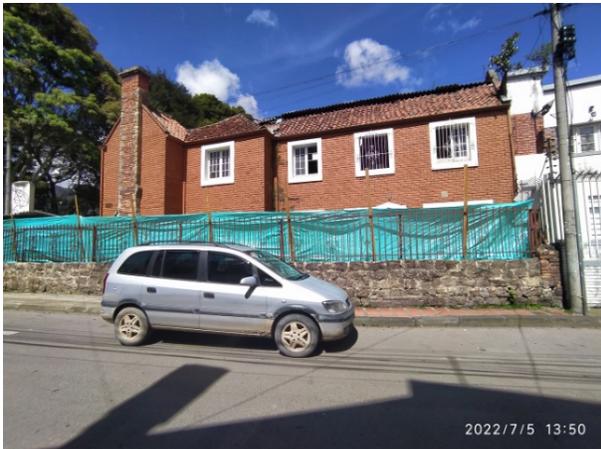
Fotografía 1 – Vista general del inmueble sobre la fachada de la Carrera 15, véase el cerramiento de obra de polisombra.
(Fecha de toma de la imagen 5 de julio de 2022).

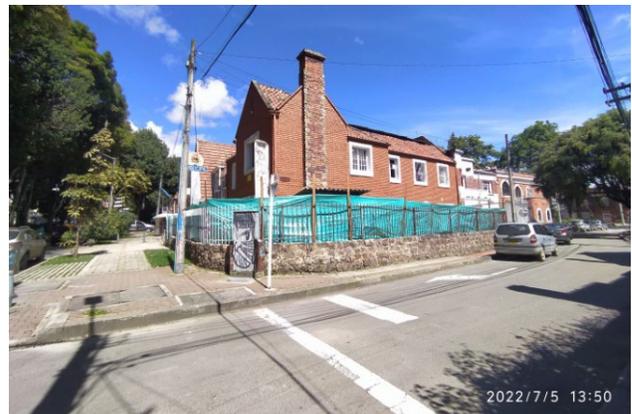
Fotografía 2 – Vista general del inmueble sobre la fachada de la Carrera 15, véase el cerramiento de obra de polisombra.
(Fecha de toma de la imagen 5 de julio de 2022).

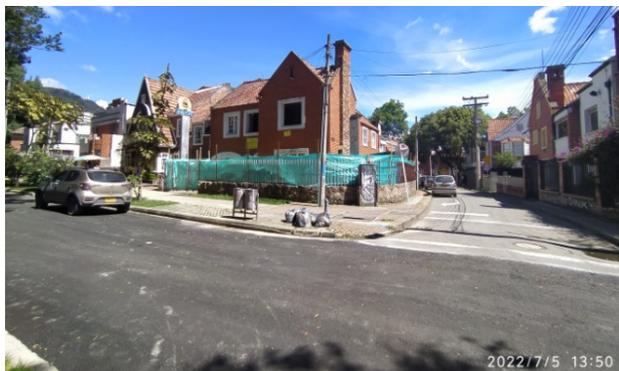
Fotografía 3 – Vista general del inmueble sobre la fachada de la Diagonal 40A, véase el cerramiento de obra de polisombra.
(Fecha de toma de la imagen 5 de julio de 2022).

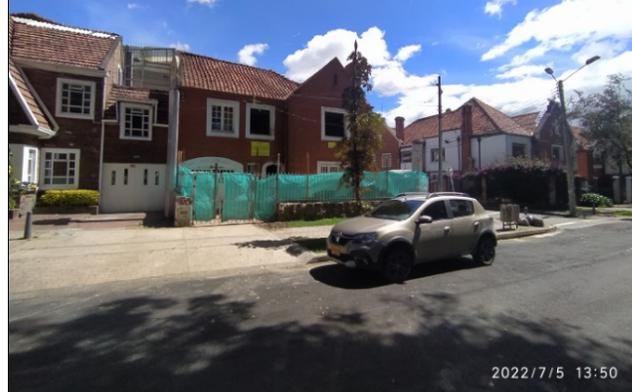
Fotografía 4 – Vista general del inmueble sobre la fachada de la Diagonal 40A, véase el cerramiento de obra de polisombra.
(Fecha de toma de la imagen 5 de julio de 2022).

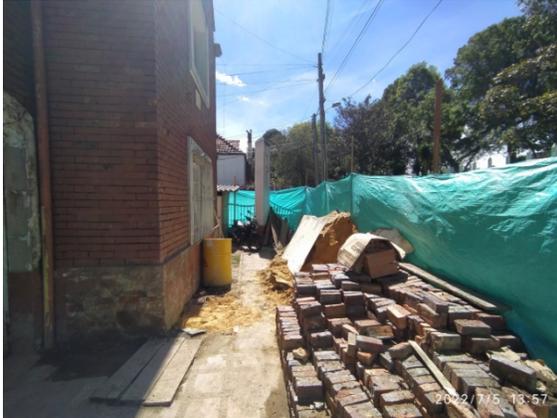
Fotografía 5 – Estado actual del antejardín con acopio de material de ladrillo cocido.
(Fecha de toma de la imagen 5 de julio de 2022).

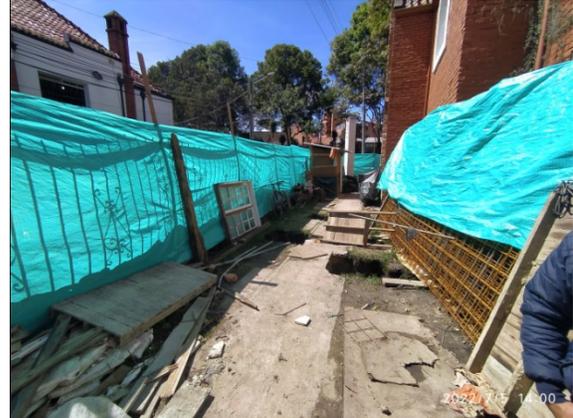
Fotografía 6 – Estado actual del antejardín con las excavaciones de las cajas de inspección, al fondo pequeño campamento temporal de obra.
(Fecha de toma de la imagen 5 de julio de 2022).

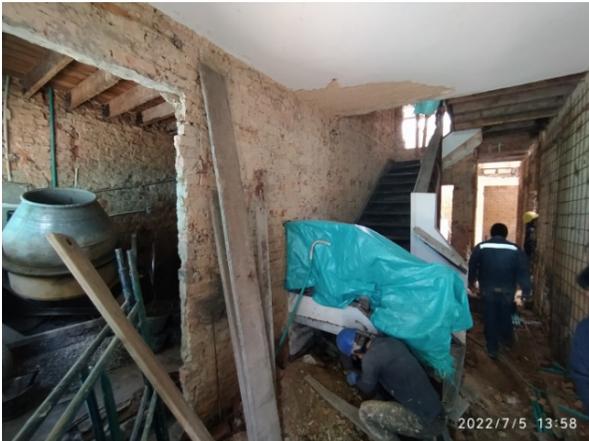
Fotografía 7 – Estado actual del pasillo y escaleras en primer piso, se pueden ver las intervenciones descritas antes.
(Fecha de toma de la imagen 5 de julio de 2022).

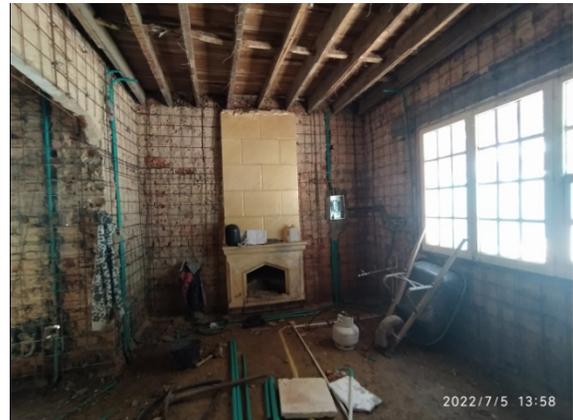
- Reforzamiento estructural de muros de carga en ladrillo consistente en el encamisado de los elementos portantes con varillas o acero de refuerzo formando mallas de elementos, ancladas a muros.

Fotografía 8 – Estado actual de un espacio en primer piso, se pueden ver los reforzamientos estructurales y regatas para instalaciones.
(Fecha de toma de la imagen 5 de julio de 2022).

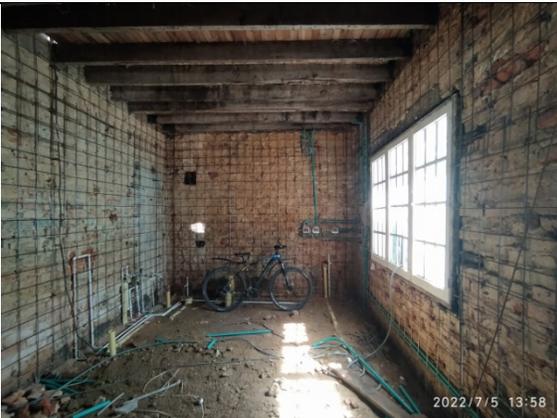
Fotografía 9 – Estado actual de un espacio en primer piso, se pueden ver los reforzamientos estructurales y regatas para instalaciones.
(Fecha de toma de la imagen 5 de julio de 2022).

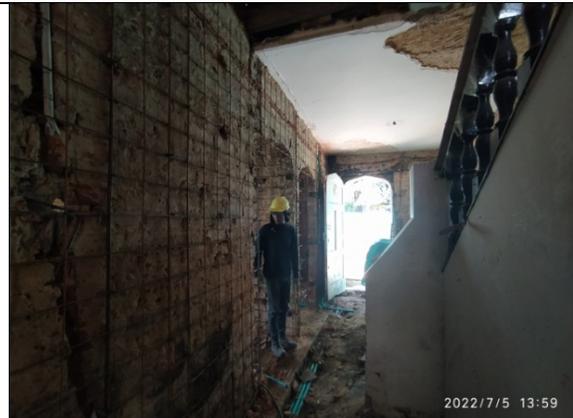
Fotografía 10 – Estado actual de un espacio en primer piso, se pueden ver los reforzamientos estructurales y regatas para instalaciones.
(Fecha de toma de la imagen 5 de julio de 2022).

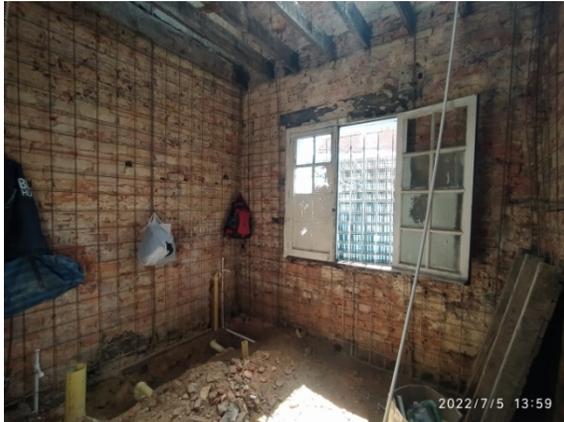
Fotografía 11 – Estado actual de un espacio en primer piso, se pueden ver los reforzamientos estructurales y regatas y pases para instalaciones.
(Fecha de toma de la imagen 5 de julio de 2022).

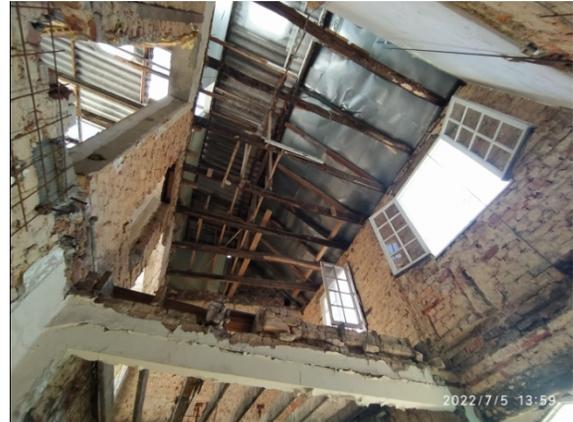
Fotografía 12 – Estado actual de un espacio en primer y segundo piso, se pueden ver en cubierta algunas intervenciones anteriores.
(Fecha de toma de la imagen 5 de julio de 2022).

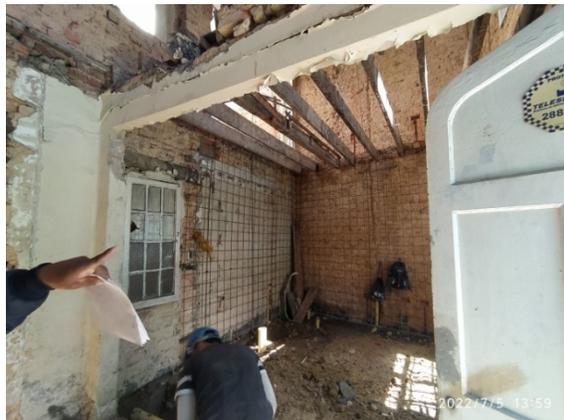
Fotografía 13 – Estado actual de un espacio en primer piso, se pueden ver los reforzamientos estructurales, regatas y pases para instalaciones.
(Fecha de toma de la imagen 5 de julio de 2022).

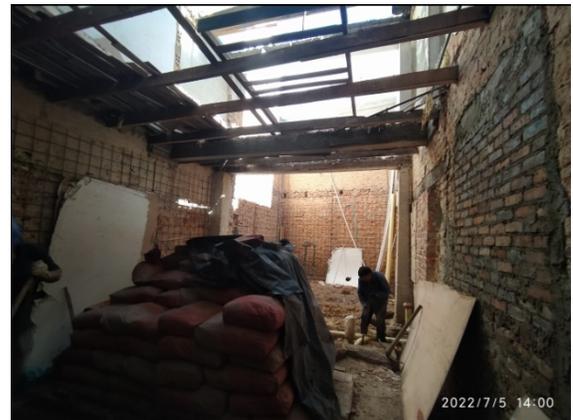
Fotografía 14 – Estado actual de un espacio en primer piso, se pueden ver los reforzamientos estructurales y almacenamiento de bolsas de cemento.
(Fecha de toma de la imagen 5 de julio de 2022).

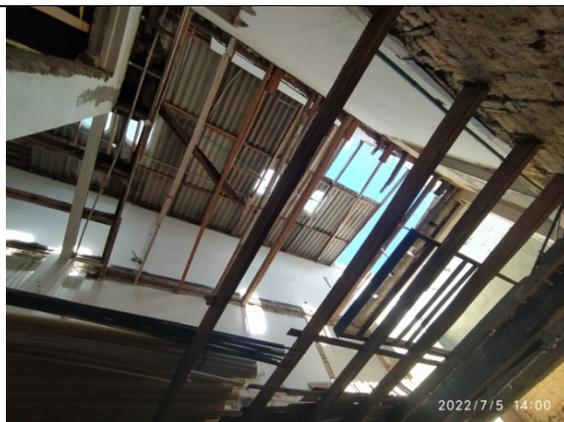
Fotografía 15 – Estado actual de un espacio en primer y segundo piso, se pueden ver en cubierta algunas intervenciones anteriores.
(Fecha de toma de la imagen 5 de julio de 2022).

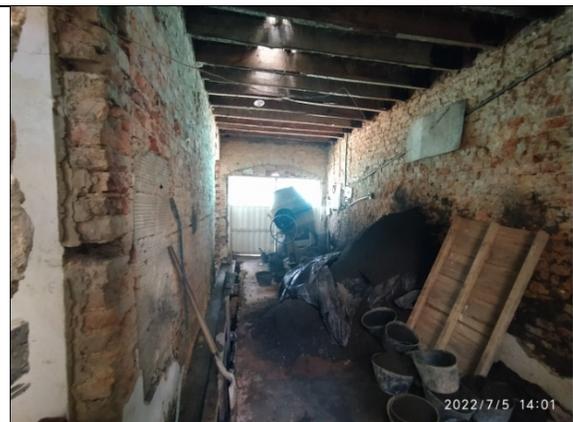
Fotografía 16 – Estado actual del garaje en primer piso, se puede ver el retiro total de pañetes dejando al descubierto el ladrillo de muros de carga.
(Fecha de toma de la imagen 5 de julio de 2022).

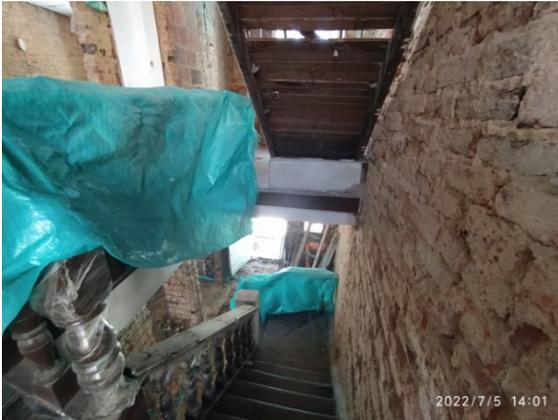
Fotografía 17 – Escaleras que conducen desde el primer al segundo piso. Las carpinterías de esta circulación se encuentran en buen estado. (Fecha de toma de la imagen 5 de julio de 2022).

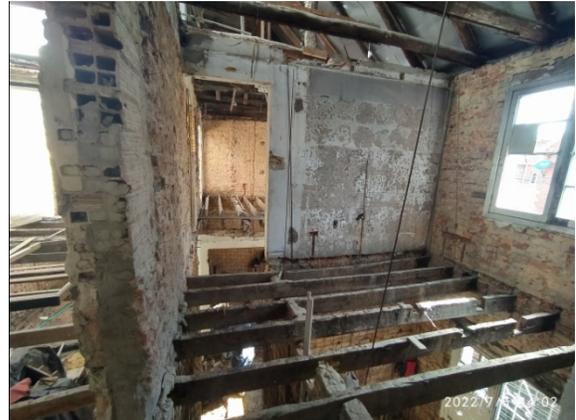
Fotografía 18 – Espacio del segundo piso; véase el retiro de acabados en general. (Fecha de toma de la imagen 5 de julio de 2022).

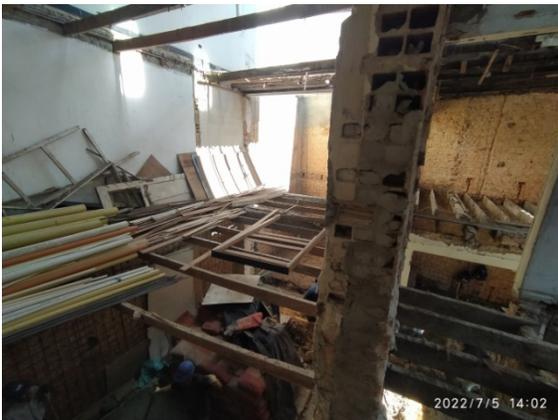
En el momento de la visita, todavía no se ha terminado la obra que guarda relación con la propuesta de los planos aprobados y que consiste en la liberación del patio del inmueble, retiro de cubierta sobrepuesta en teja de eternit, y la reconfiguración de los espacios cercanos a la culata sur, así como la propuesta de la nueva escalera cercana a la entrada secundaria al inmueble, además de espacios auxiliares (baños) al interior de algunos salones con sus respectivas particiones no estructurales.

Fotografía 19 – Espacio de segundo piso con vista al patio que se pretenderá liberar según el anteproyecto aprobado. (Fecha de toma de la imagen 5 de julio de 2022).

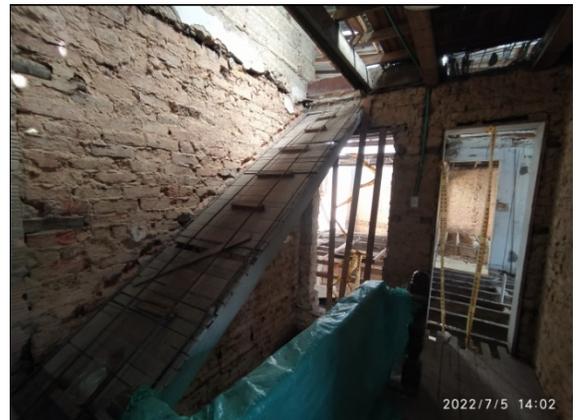
- Instalación de un pequeño campamento de obra temporal en el antejardín.
- Demolición de la escalera que conduce del segundo piso al altillo, y posterior instalación de formaleta y varillas de acero de refuerzo, posiblemente, para fundir una nueva escalera que habilite el uso del espacio de altillo; se aclara que esta intervención no se encuentra graficada en los planos de intervención, sin embargo, la escalera demolida se puede evidenciar en el registro fotográfico presentado para unas reparaciones locativas mediante radicado IDPC 20185110044852 del 25 de mayo de 2018 y 20185110059432 del 5 de julio de 2018.

Fotografía 20 – Instalación de formaleta y acero de refuerzo en el espacio de las escaleras demolidas que conducían desde el segundo piso al attillo. (Fecha de toma de la imagen 5 de julio de 2022).

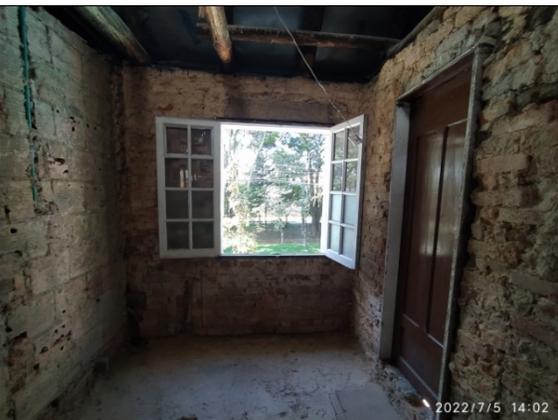
Fotografía 21 – Espacio del segundo piso; véase el retiro de acabados en general. (Fecha de toma de la imagen 5 de julio de 2022).

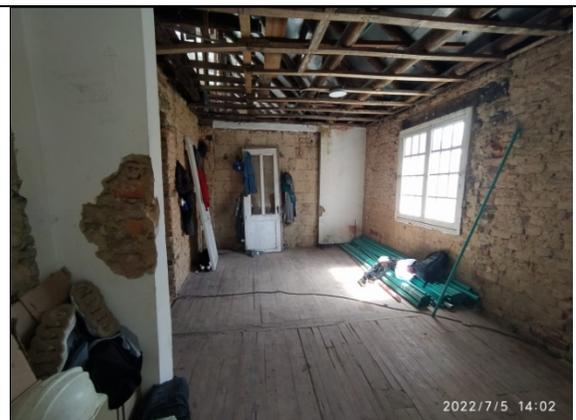
Fotografía 22 – Espacio del segundo piso; véase el retiro de acabados en general, excepto de listonado en madera. (Fecha de toma de la imagen 5 de julio de 2022).

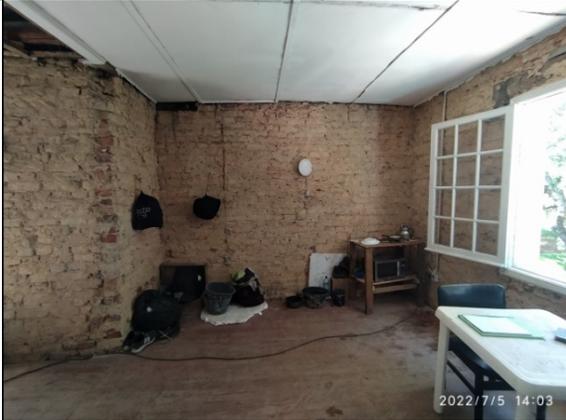
Fotografía 23 – Espacio del segundo piso; véase el retiro de pañete en su totalidad.
(Fecha de toma de la imagen 5 de julio de 2022).

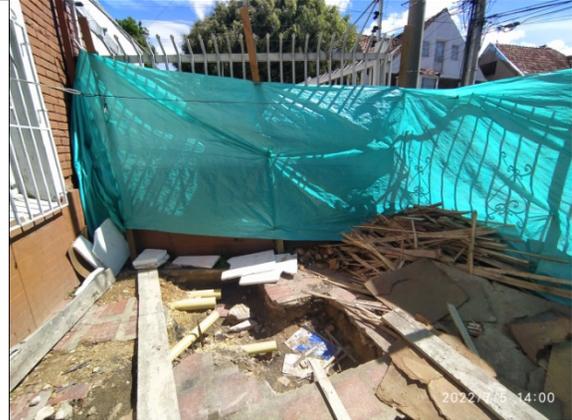
- Instalación de redes eléctricas, hidrosanitarias y sanitarias en casi todos los espacios.
- Excavación para cajas de inspección de instalaciones sanitarias en el antejardín.

Fotografía 24 – Obras exteriores en antejardín que consisten en la excavación de cajas de inspección y acopio de escombros de la obra.
(Fecha de toma de la imagen 5 de julio de 2022).
