Asunto: Acciones de control urbanístico para el Inmueble de Interés Cultural ubicado en la **CL 58 B 18 27**, perteneciente al Sector de Interés Cultural SAN LUIS.

**INFORME DE CONTROL URBANO**

**NORMATIVA, ANTECEDENTES Y RESULTADO DE LA VISITA DE INSPECCIÓN VISUAL AL OBJETO DE LA SOLICITUD DE CONTROL URBANO**

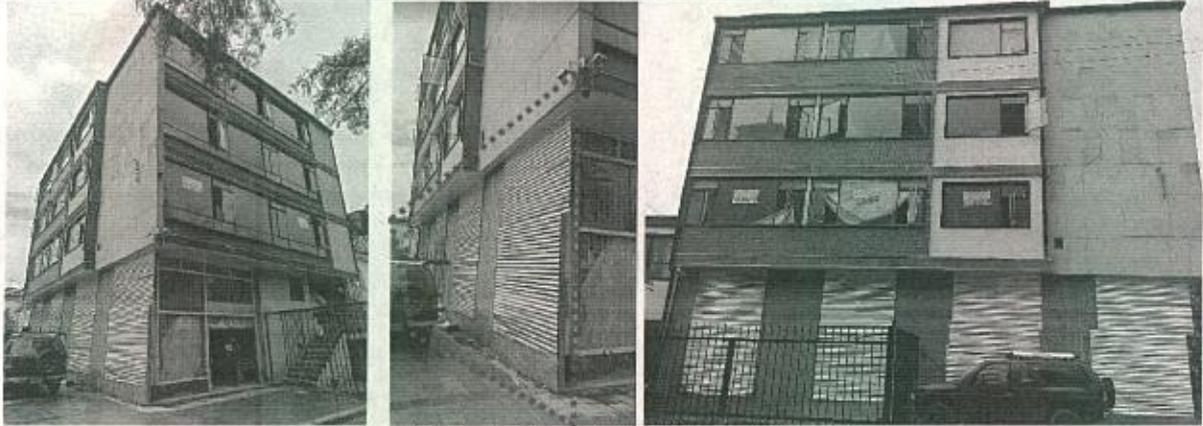
- 1. Inmueble ubicado en la CL 57 18 13 esquina.** Al momento de la visita, se evidenció ejecución de intervenciones consistentes en:
  - Construcción de muros interiores en mampostería
  - Construcción de muro falso en fachada del primer nivel sobre la carrera 18
  - Modificación de redes de desagüe e hidráulicas,
  - Remoción de acabados de piso y cielorrasos

No se permitió acceso al interior del edificio. La visita la atendió el Sr. Bernardo Vargas, encargado de la obra, **quien no aportó ninguna autorización ni permiso emitido por parte del IDPC para realizar las obras de intervención que estaban en ejecución.** Presentó un concepto emitido por una Curaduría Urbana, en el que le indicaban que debía adelantar trámite ante el Instituto. (Registro fotográfico 1 al 8).

Fotografía 1, 2 y 3 - Estado actual de las fachadas CL 57 18 13.  
Se observa construcción de muro falso en fachada de primer piso sobre la carrera 18.  
(Fecha de toma de las imágenes 12 de mayo de 2022).

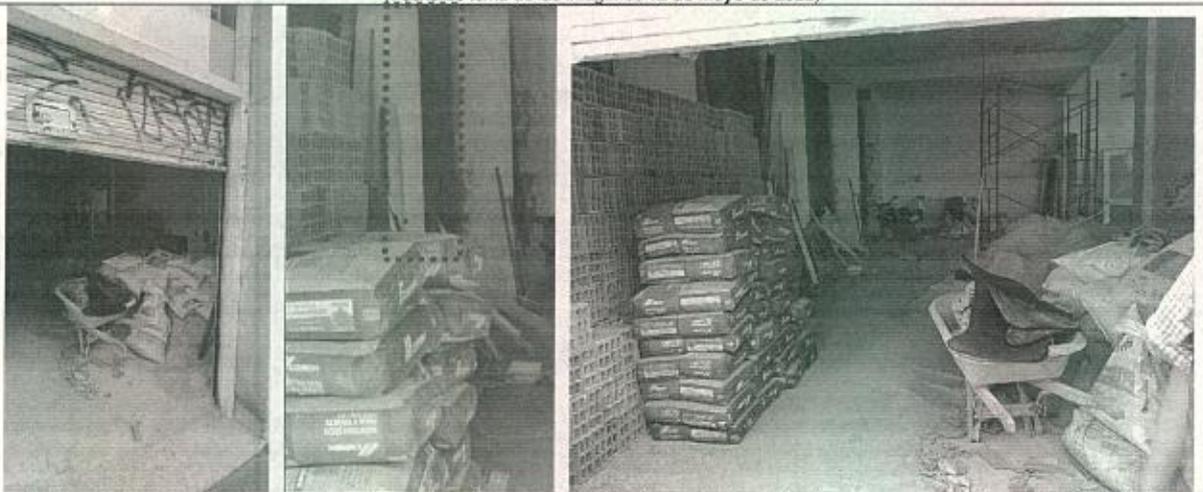
Fotografía 4, 5 y 6 - Se observa material de construcción para la obra ubicados en el primer piso (mampuestos, cemento, arena). CL 57 18 13.  
(Fecha de toma de las imágenes 12 de mayo de 2022).

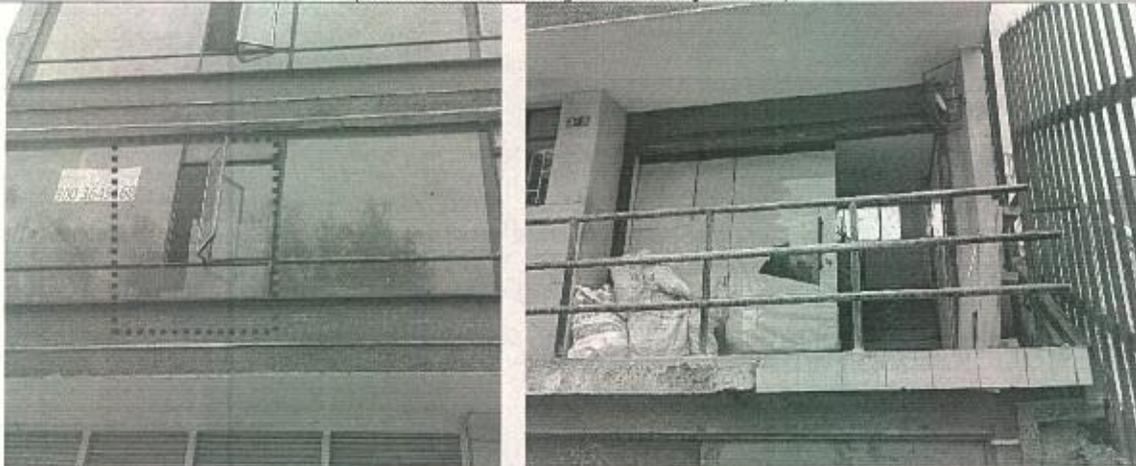
Fotografía 7 y 8 - Se observa construcción de muros nuevos interiores en mampostería y acceso peatonal a los pisos superiores CL 57 18 13.  
(Fecha de toma de las imágenes 12 de mayo de 2022).

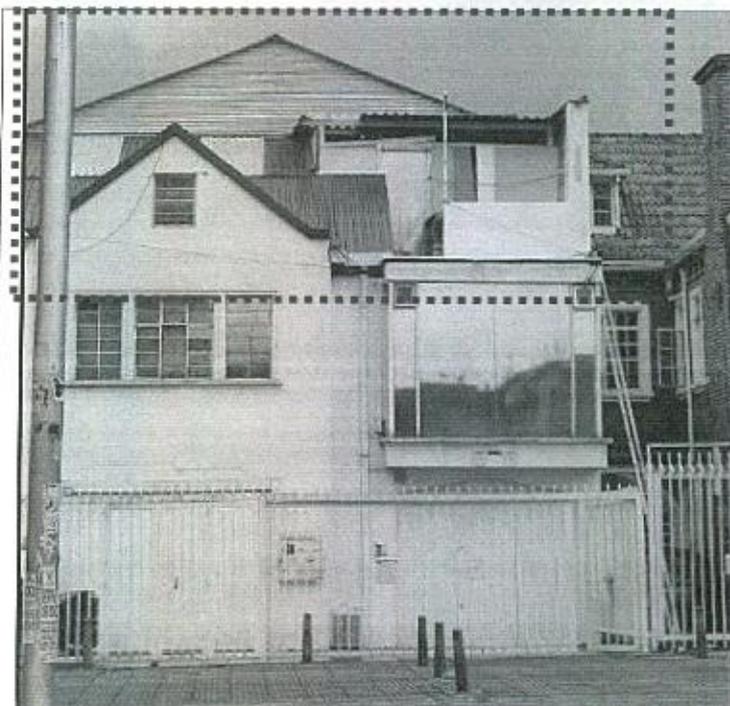
2. **Inmueble ubicado en la CL 57 19 28.** Se evidenció ampliación en tercer nivel en el inmueble y modificación volumétrica en general, que al hacer la búsqueda y comparación fotográfica mediante plataforma Google Street View se identifica que fue construido aproximadamente desde el año 2019. **Para su ejecución no contó con autorización emitida por parte del IDPC.** (Registro fotográfico 9 al 12).

**Fotografía 9** – Se observa fachada del inmueble ubicado en la **CL 57 19 28**, en donde se evidencia la construcción de un tercer piso ejecutado después de agosto de 2018. (Fecha de toma de la imagen 12 de mayo de 2022).

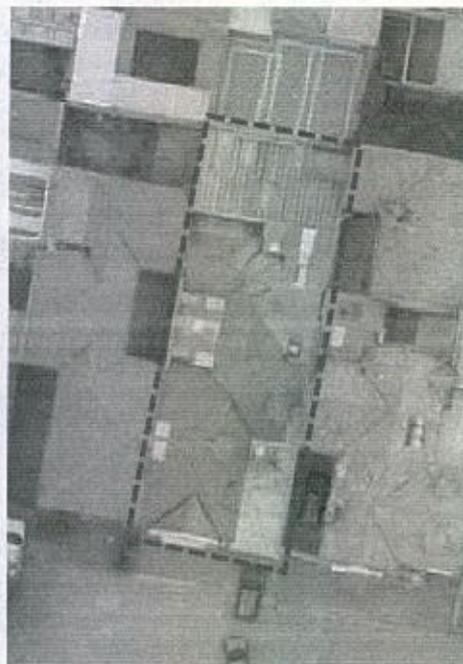
**Fotografía 10** – Se observa diseño de cubiertas y composición volumétrica del inmueble ubicado en la **CL 57 19 28**, situación en el año 2018, diferente a como está en la actualidad.  
Fuente: mapas.bogota.gov.co

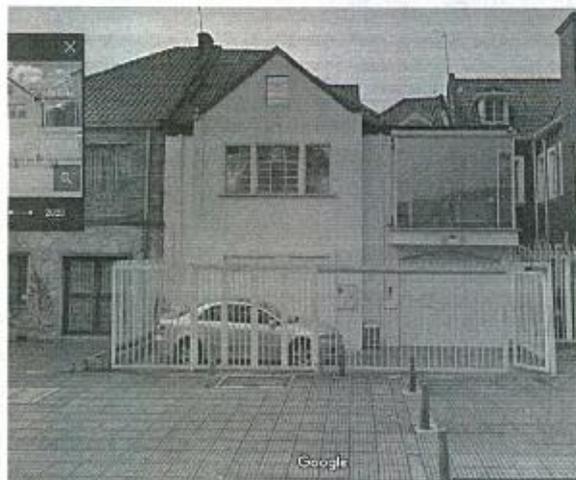
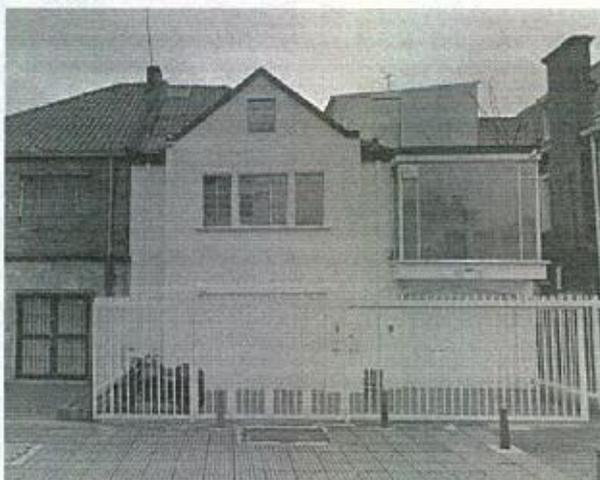
**Fotografía 11 y 12** – Se observa fachada del inmueble ubicado en la **CL 57 19 28**, en el año 2018 (izquierda) y en el año 2019 (derecha) en donde se evidencia que no existía la modificación volumétrica a nivel de tercer piso y luego como desde el año 2019 se fueron añadiendo ampliaciones volumétricas en altura.

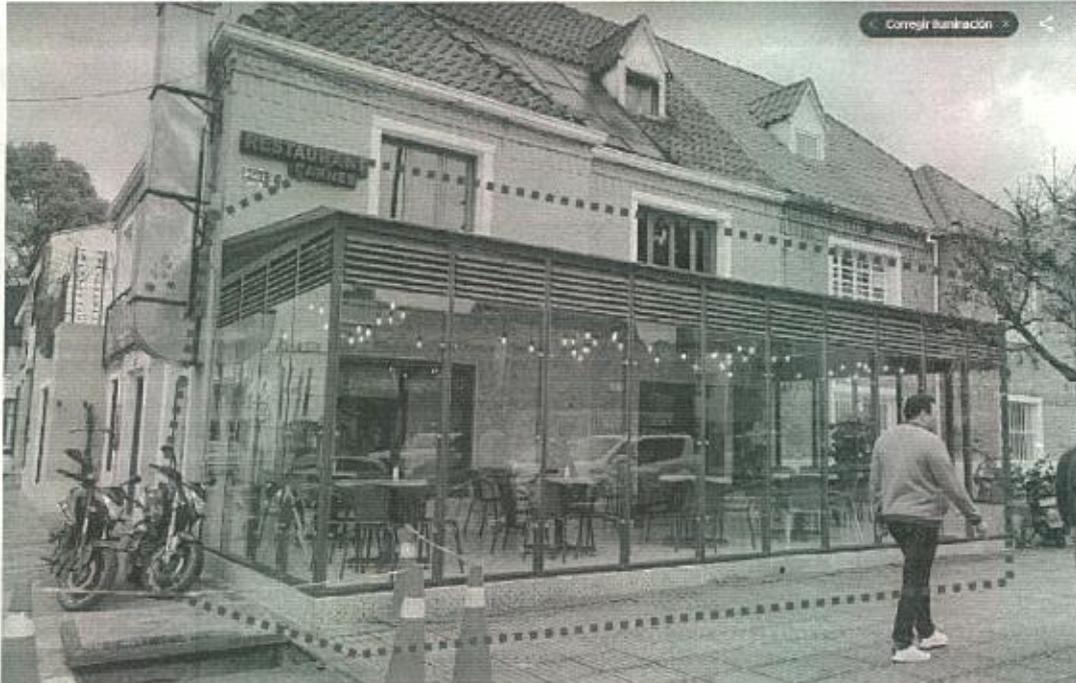
3. **Inmueble ubicado en la KR 20 57 08 esquina.** Se observa que se ocupó con cubierta y cerramiento vertical en vidrio la zona del antejardín del inmueble con frente sobre la calle 57; al hacer la comparación fotográfica de la fachada del inmueble entre lo evidenciado en la visita y registros de años previos en la plataforma Google Street View, **se puede observar que dicha ocupación del antejardín NO existía en el año 2020. Para su ejecución, NO se tiene registro de ningún tipo de aprobación emitida por el IDPC.** (Registro fotográfico 13 al 15).

**Fotografía 13** – Se observa ocupación con cubierta y cerramiento vertical en vidrio de la zona del antejardín del inmueble ubicado en la **KR 20 57 08 esquina**, el cual está destinado a uso de restaurante.  
(Fecha de toma de la imagen **12 de mayo de 2022**).

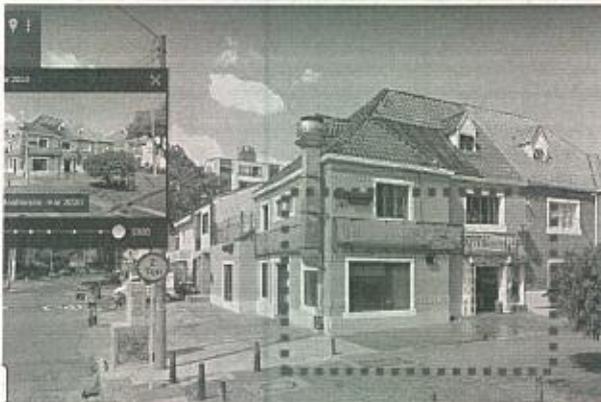
**Fotografía 14** – Se observa zona del antejardín del inmueble ubicado en la **KR 20 57 08** en marzo del 2020, sin la ocupación del antejardín, ni el cerramiento horizontal y vertical que se ve en la actualidad.  
Fuente: Google maps  
(Fecha de toma de la imagen **marzo 2020**).

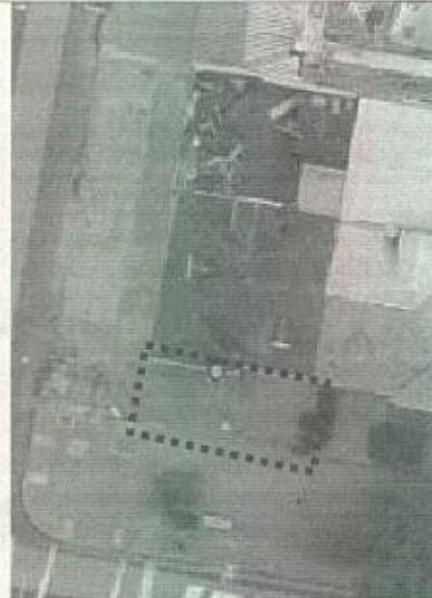
**Fotografía 15** – Se observa zona del antejardín del inmueble ubicado en la **KR 20 57 08** en marzo del 2020, sin la ocupación del antejardín, ni el cerramiento horizontal y vertical que se ve en la actualidad.  
Fuente: mapas.bogota.gov.co  
(Fecha de toma de la imagen **agosto 2018**).

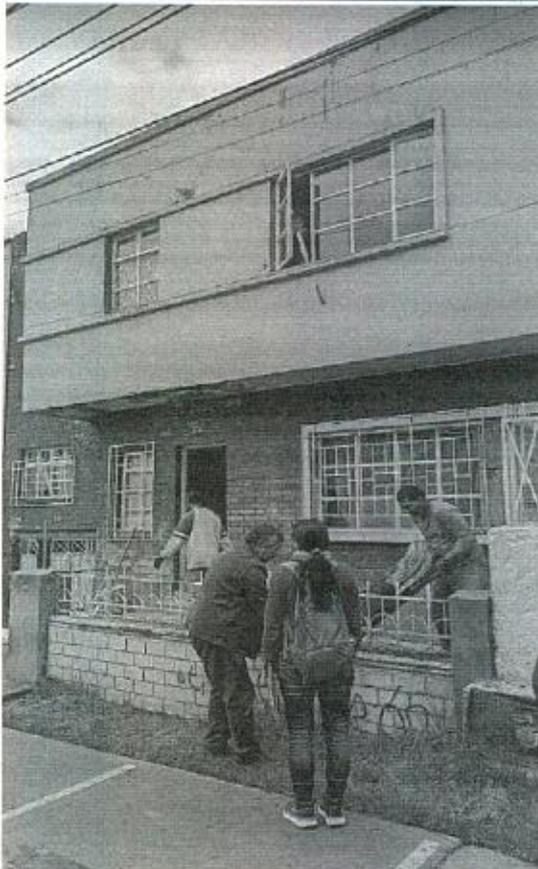
4. **Inmueble ubicado en la KR 19 57 47.** En sitio se observan obreros al interior del inmueble en donde se encuentran realizando obra, nos atiende el arquitecto Henry Dueñas quien se identifica como responsable de la obra, quien comenta las intervenciones que se están llevando a cabo:

- Resanes, pañetes y arreglo de muros por humedades
  - Cambio de cielo rasos
  - Cambio de redes hidrosanitarias y eléctricas
  - Aumento de carga eléctrica ante Enel Condensa

**Fotografía 18** – Se observa obreros en antejardín trabajando del inmueble ubicado en la KR 19 57 47.  
(Fecha de toma de la imagen 12 de mayo de 2022).

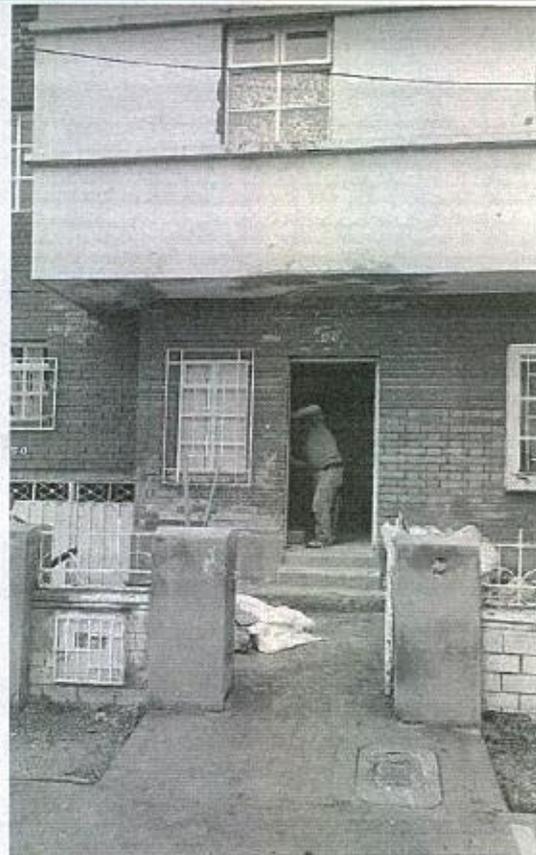
**Fotografía 19** – Se observa obreros en la puerta principal trabajando en el inmueble ubicado en la KR 19 57 47.  
(Fecha de toma de la imagen 12 de mayo de 2022).

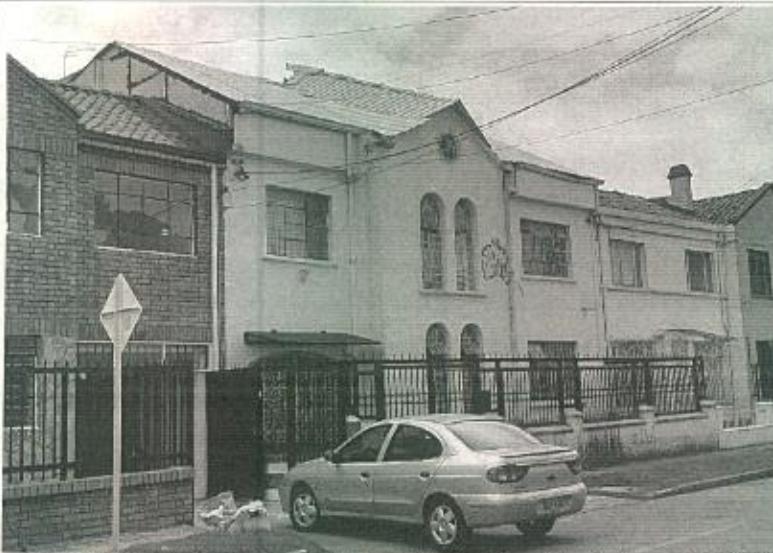
5. **Inmueble ubicado en la CL 58B 18 27.** Se evidencia una intervención consistente en ampliación reciente de un tercer piso, que conllevó a una modificación de la fachada y modificación del cerramiento del antejardín, transformando así las características originales del inmueble. Dicha intervención se evidencia con mayor precisión al realizar el correspondiente comparativo entre fotografías de distintos años en la plataforma Google Street View. **Para la ejecución de dicha intervención NO se tiene registro en el archivo del IDPC de ningún trámite o solicitud presentado con tal fin, y tampoco se tiene registro de ningún tipo de autorización o aprobación para dicha modificación.** (Registro fotográfico 20 al 25).

**Fotografía 20** - Estado actual de la fachada y volumetría del inmueble ubicado en la **CL 58B 18 27** en donde se observa ampliación reciente de un tercer piso y modificación del cerramiento del antejardín.  
(Fecha de toma de la imagen **12 de mayo de 2022**).

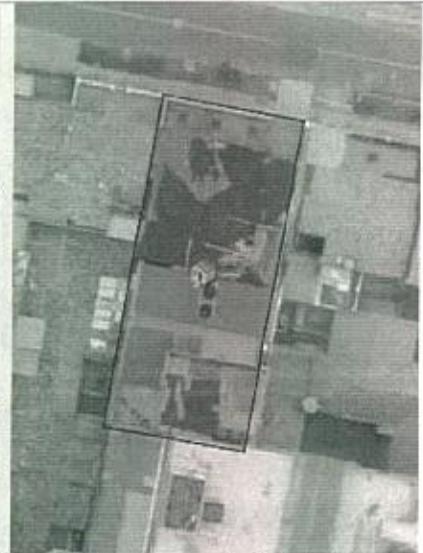
**Fotografía 21** - Se observa diseño de cubiertas del inmueble ubicado en la **CL 58B 18 27** situación en el año 2018, en donde todavía conservaba la cubierta en teja de barro, aunque al parecer en mal estado, diferente a como está en la actualidad, que es una teja metálica.  
Fuente: [mapas.bogota.gov.co](http://mapas.bogota.gov.co)

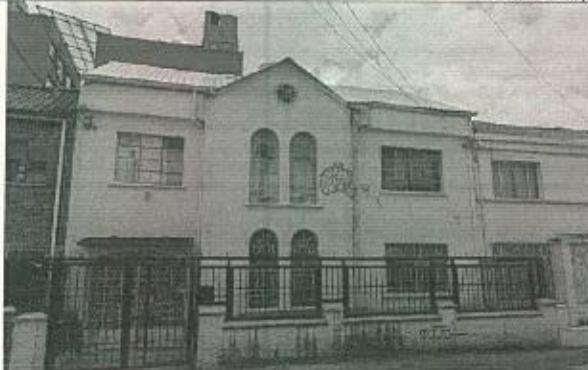
**Fotografía 22** - Estado actual de la fachada y volumetría del inmueble ubicado en la **CL 58B 18 27**, en donde se observa ampliación reciente de un tercer piso y modificación del cerramiento del antejardín.  
(Fecha de toma de la imagen **12 de mayo de 2022**).

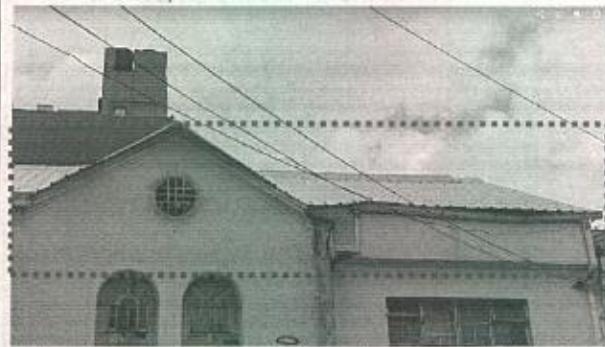
**Fotografía 23** - Se observa ampliación en altura para construcción de un tercer piso en el inmueble ubicado en la **CL 58B 18 27**.  
(Fecha de toma de la imagen **12 de mayo de 2022**).

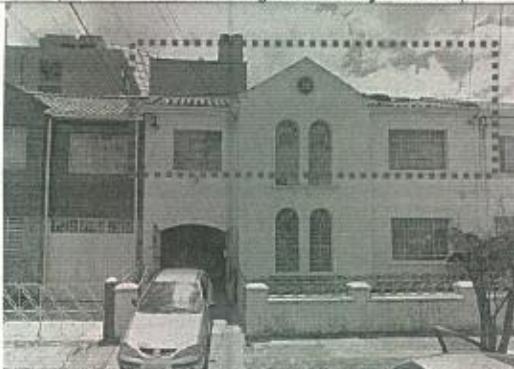
**Fotografía 24** - Se observa fachadas del inmueble ubicado en la **CL 58B 18 27**, en donde NO se observa ampliación del tercer nivel y el cerramiento del antejardín se observa original.  
Fuente: Google maps. (Fecha de toma de la imagen **febrero 2016**).

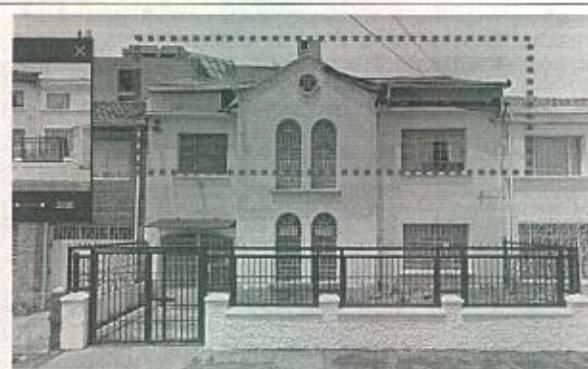
**Fotografía 25** - Se observa fachadas del inmueble ubicado en la **CL 58B 18 27**. Se observa ampliación cubierta. Fuente: Google maps  
(Fecha de toma de la imagen **agosto 2018**).

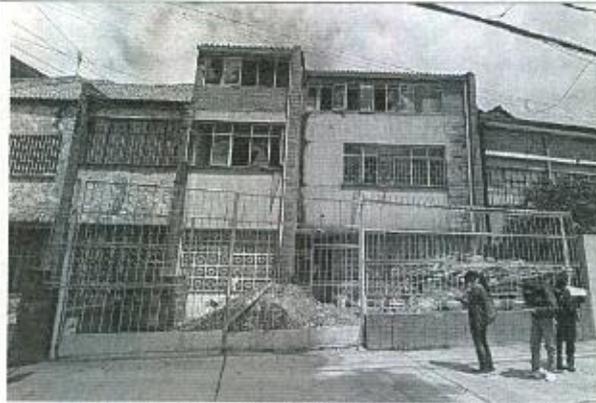
6. **Inmueble ubicado en la KR 20 61 09.** Al momento de la visita se logró contar con autorización por parte de la persona encargada de la obra, en donde se evidenciaron importantes humedades en

todo el inmueble y en el antejardín, se observó acumulación de lonas con escombros y material de demolición. Al interior

**Fotografía 26** – Estado actual de la fachada del inmueble ubicado en la **KR 20 61 09**, se observan escombros en zona del antejardín.  
(Fecha de toma de la imagen **12 de mayo de 2022**).

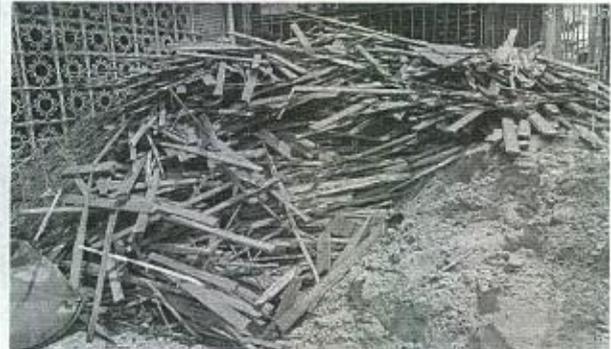
**Fotografía 27** – Se observan escombros en el antejardín del inmueble ubicado en la **KR 20 61 09**.  
(Fecha de toma de la imagen **12 de mayo de 2022**).

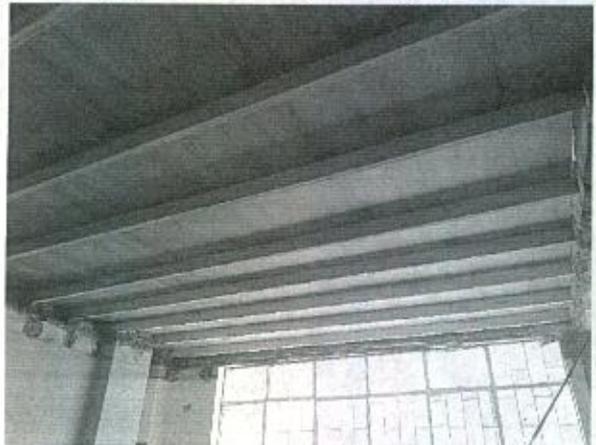
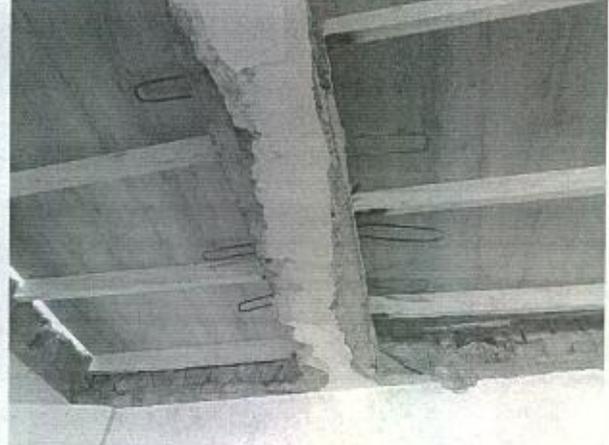
- Instalación de viguetas metálicas como estructura nueva de entrepisos e instalación de láminas o planchones de madera sobre éstas para instalación de nuevos acabados de piso.

**Fotografía 28 y 29** – Se observa instalación de viguetas metálicas y entrepisos en láminas de madera en el inmueble ubicado en la **KR 20 61 09**, en reemplazo de la estructura de entrepiso en madera preexistente.  
(Fecha de toma de la imagen **12 de mayo de 2022**).

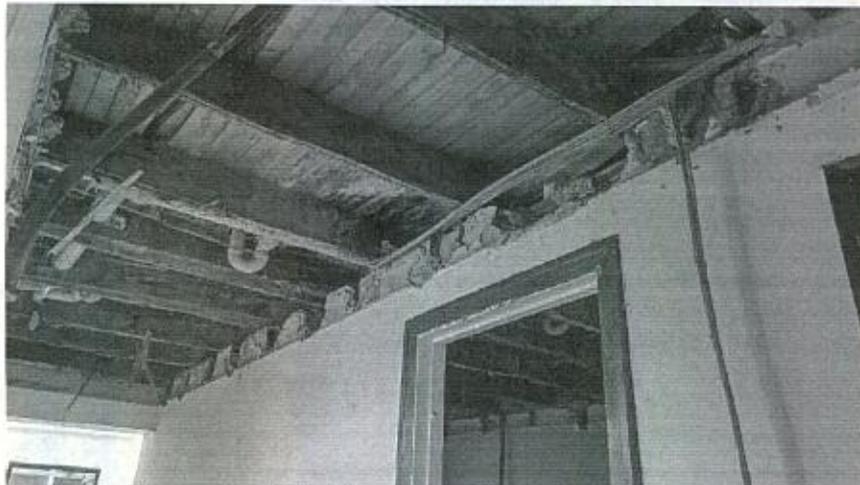
**Fotografía 30** – Se observa desmonte de cielorrasos y avanzadas humedades en el entrepiso del inmueble ubicado en la **KR 20 61 09**, el cual según el personal de obra también se va a reemplazar por entrepiso nuevo.

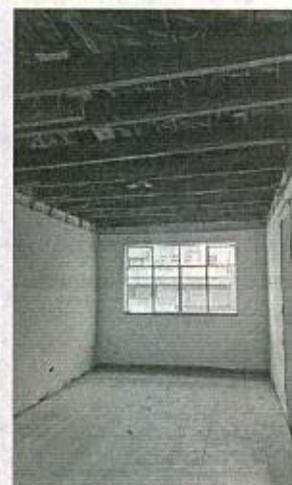
**Fotografía 31** – Se observa desmonte de cielorrasos y nuevo entrepiso con láminas de madera en el inmueble ubicado en la **KR 20 61 09**.  
(Fecha de toma de las imágenes **12 de mayo de 2022**).

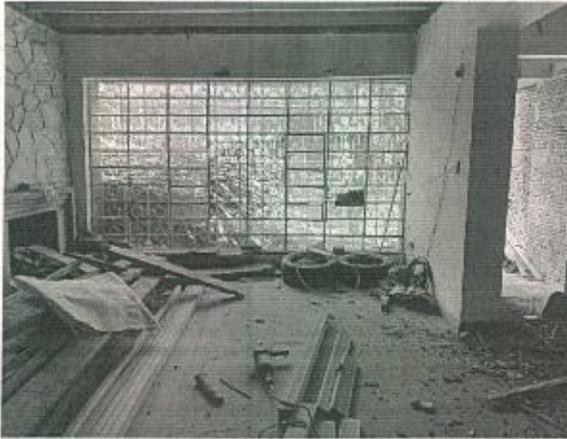
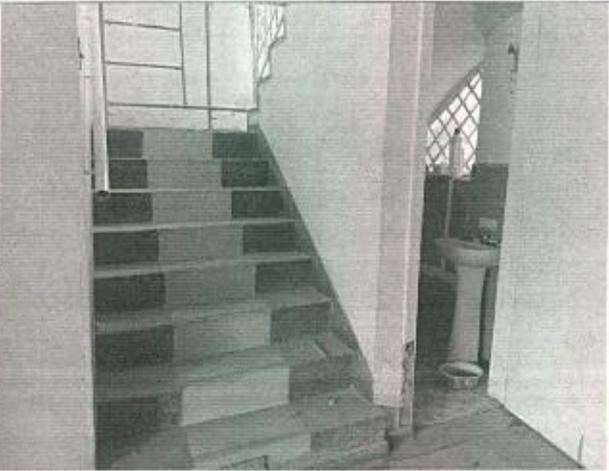
- Desmonte de los entrepisos de madera
- Retiro de acabados de piso.

Fotografía 32 y 33 – Zona social en el primer nivel en donde se observa elementos estructurales de entrepiso en madera desmontados y primer tramo de la escalera principal del inmueble ubicado en la **KR 20 61 09**.  
(Fecha de toma de las imágenes **12 de mayo de 2022**).

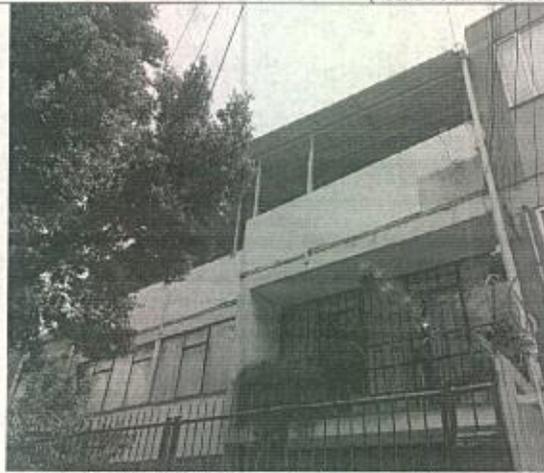
7. **Inmueble ubicado en la DG 61B 17 34.** Al momento de la visita se evidenció desde el exterior, la construcción en ejecución de ampliación de un tercer nivel en el inmueble, **sin que para ello medie alguna autorización emitida por parte del IDPC.** No se logró contar con autorización para ingresar al inmueble, por lo que no se pudo determinar los pormenores de la intervención.

Fotografía 34 – **DG 61B 17 34**, se evidencia construcción en ejecución de ampliación en tercer nivel en el inmueble, sin contar con autorización del IDPC ni licencia de construcción.  
(Fecha de toma de la imagen **12 de mayo de 2022**).

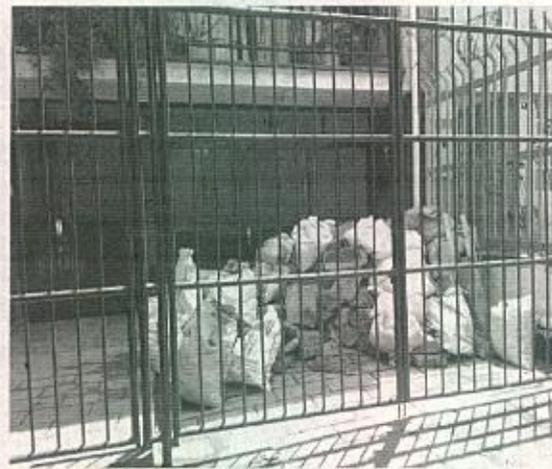
Se observaron lonas con escombros y material de construcción ubicadas en el antejardín del inmueble. Al realizar la comparación fotográfica de la fachada del inmueble, **se evidencia que la construcción y ampliación del tercer nivel inició aproximadamente en el año 2019.**

Fotografía 35 – **DG 61B 17 34**, se evidencia escombros en el antejardín.  
(Fecha de toma de la imagen **12 de mayo de 2022**).

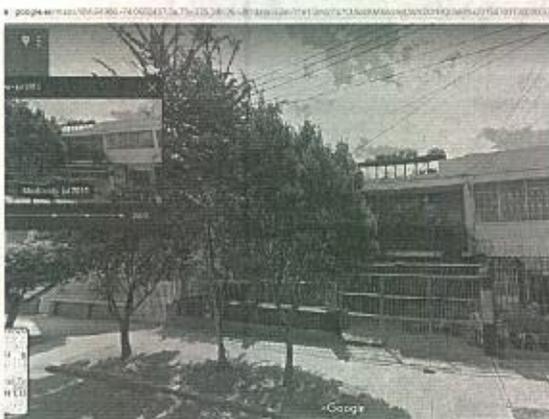
Fotografía 36 – Se observa fachada del inmueble ubicado en la **DG 61B 17 34**, NO se observa que el inmueble contara originalmente con tercer piso. Fuente: Google maps. (Fecha de toma de la imagen **mayo 2019**).

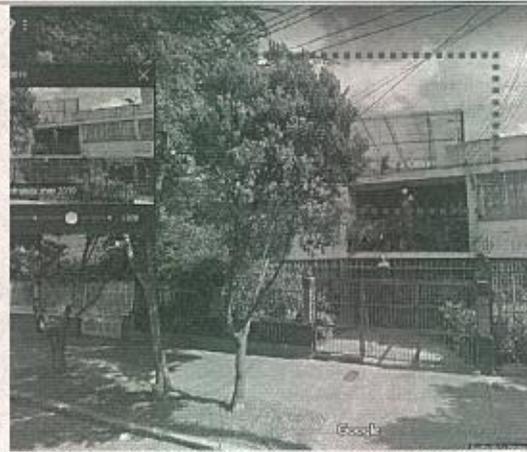
Fotografía 37 – Se observa fachadas del inmueble ubicado en la **DG 61B 17 34**. Se observa el inicio de la ampliación y construcción del tercer piso. Fuente: Google maps (Fecha de toma de la imagen **mayo 2019**).

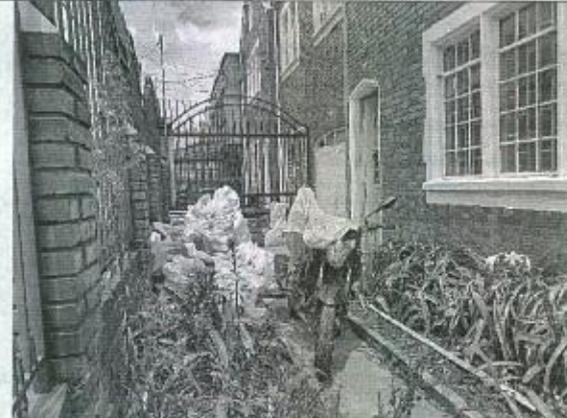
8. **Inmueble ubicado en la KR 19 A 63 91/93 esquina.** Al momento de la visita, se observó la ejecución aparente de reparaciones locativas al interior del inmueble, la visita de inspección fue atendida por el Sr. Mauricio Carreño, quien comenta que llevan 15 días en obra y menciona entre otras las siguientes intervenciones:

Fotografía 40 – Antejardín del inmueble donde se observan apilados los  
escombros **KR 19 A 63 91/93**.  
(Fecha de toma de la imagen 12 de mayo de 2022).
