Asunto: **Acciones de control urbanístico para el inmueble ubicado en la Carrera 11A No 69-08 y/o Calle 69 No 11-64/66 Esquina.**

ACTA DE VISITA DE INSPECCION VISUAL CONTROL URBANO

INFORME DE CONTROL URBANO

NORMATIVA, ANTECEDENTES Y RESULTADO DE LA VISITA DE INSPECCIÓN VISUAL AL
OBJETO DE LA SOLICITUD DE CONTROL URBANO

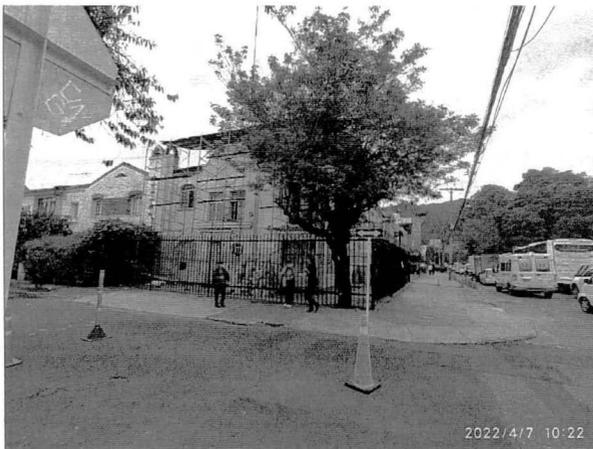
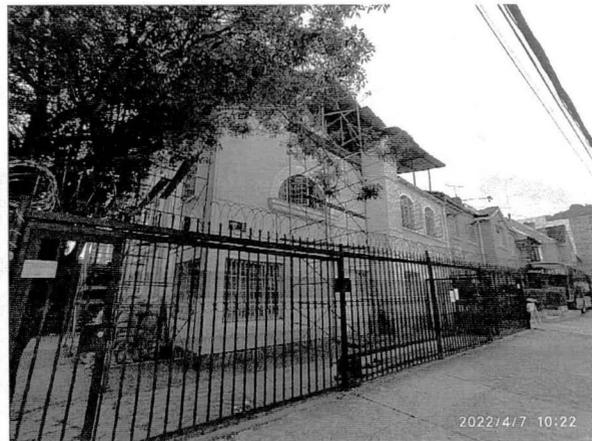
Fotografías 1 y 2 – Estado actual de las fachadas, cerramiento y antejardín del inmueble ubicado en la **Carrera 11A 69 8 y/o Calle 69 11 64/66**.
(Fecha de toma de la imagen 7 de abril de 2022).

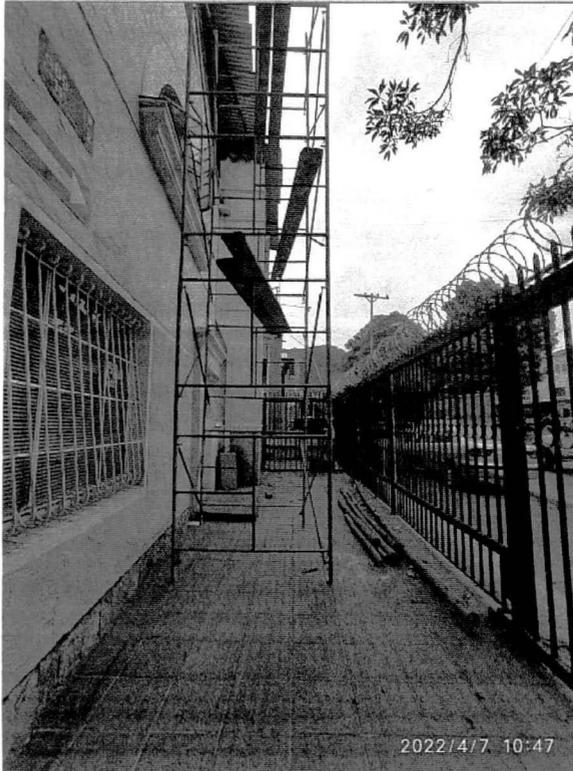
Fotografía 3 – Antejardín con la instalación de un andamio sobre la fachada de la Calle 69.
(Fecha de toma de la imagen 7 de abril de 2022).

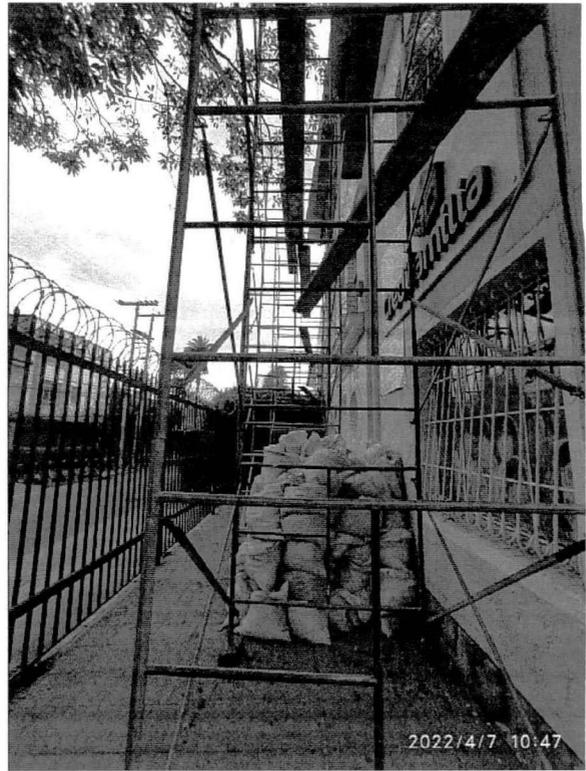
Fotografía 4 – Antejardín con la instalación de dos andamios y acopio de escombros sobre la fachada de la Carrera 11A.
(Fecha de toma de la imagen 7 de abril de 2022).

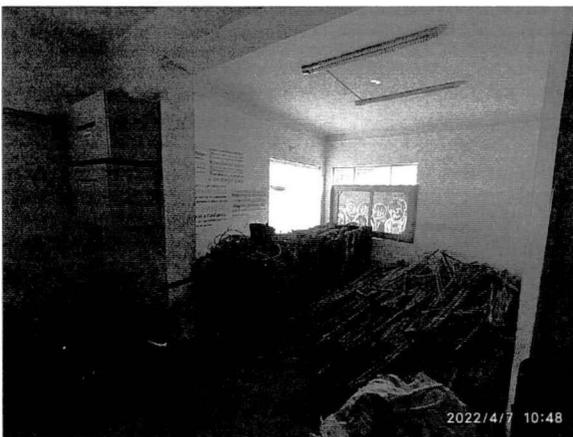
Fotografía 5 – Acopio de material de tejas de barro y esterilla en uno de los espacios de primer piso.
(Fecha de toma de la imagen 7 de abril de 2022).

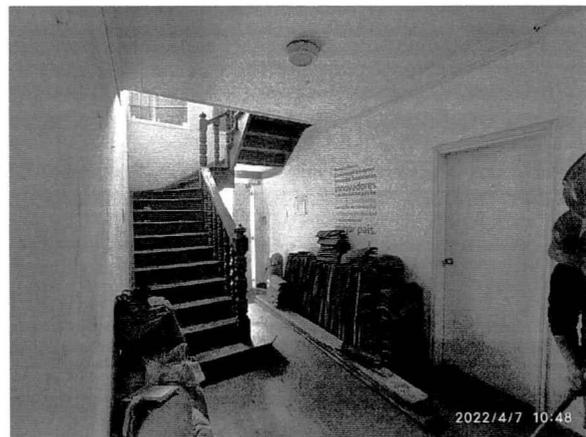
Fotografía 6 – Estado actual del espacio de circulación vertical y sala de estar o hall de acceso.
(Fecha de toma de la imagen 7 de abril de 2022).

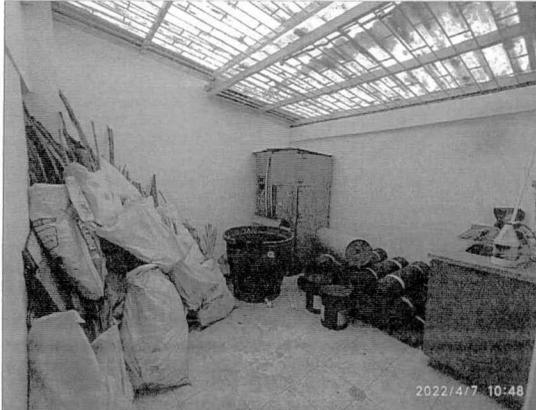
Fotografía 7 – Estado actual del patio del inmueble, que en la actualidad se encuentra cubierto.
(Fecha de toma de la imagen 7 de abril de 2022).

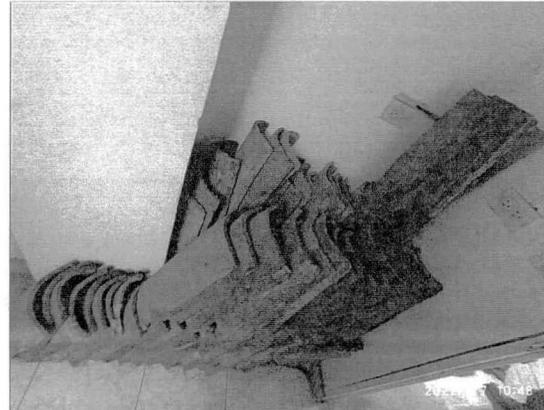
Fotografía 8 – Acopio de material de tejas de barro desmontadas en uno de los pasillos de primer piso.
(Fecha de toma de la imagen 7 de abril de 2022).

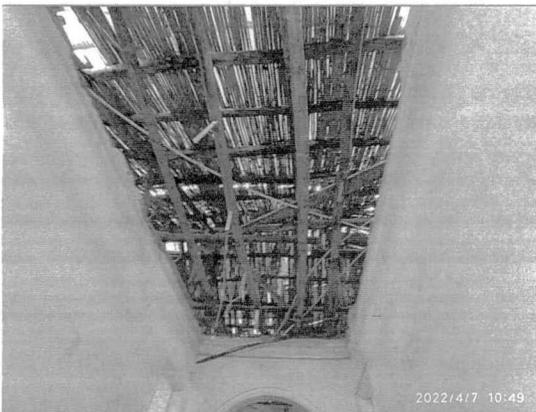
Fotografía 9 – Espacio de las escaleras en segundo piso; véase el retiro de cielorraso y tejado.
(Fecha de toma de la imagen 7 de abril de 2022).

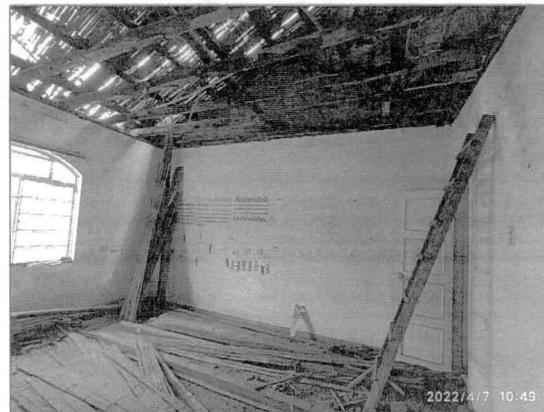
Fotografía 10 – Espacio del segundo piso; véase el retiro de cielorraso y tejado, además de piezas de madera en el piso.
(Fecha de toma de la imagen 7 de abril de 2022).

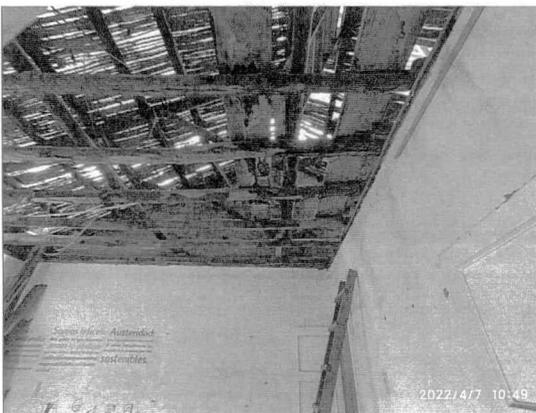
Fotografía 11 – Véase el retiro de cielorraso y tejado, además del estado actual de la estructura de madera.
(Fecha de toma de la imagen 7 de abril de 2022).

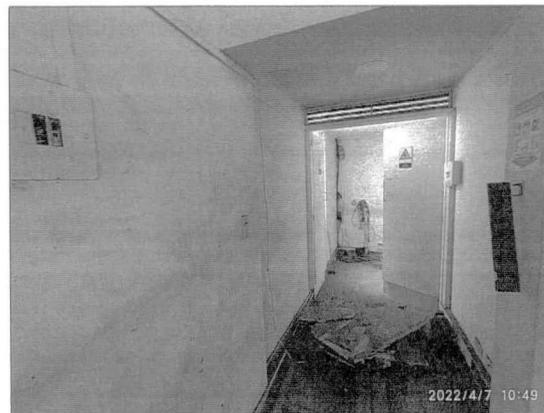
Fotografía 12 – Espacio de circulación o pasillo del segundo piso.
(Fecha de toma de la imagen 7 de abril de 2022).

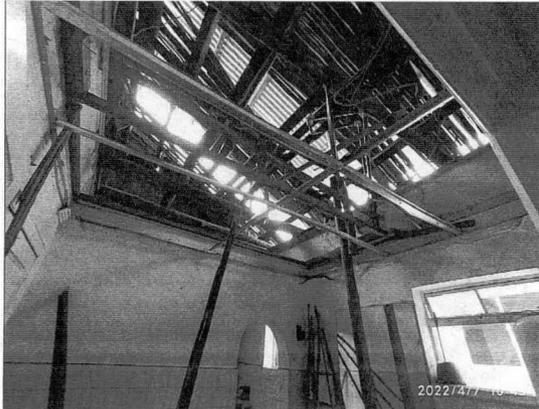
Fotografía 13 – Espacio del segundo piso; véase el retiro de cielorraso y tejado, además de la presencia de estructura vertical de la sobrecubierta. (Fecha de toma de la imagen 7 de abril de 2022).

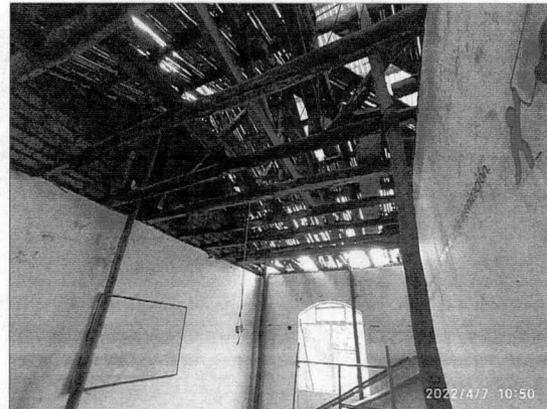
Fotografía 14 – Espacio del segundo piso; véase el retiro de cielorraso y tejado, además de la presencia de estructura vertical de la sobrecubierta. (Fecha de toma de la imagen 7 de abril de 2022).

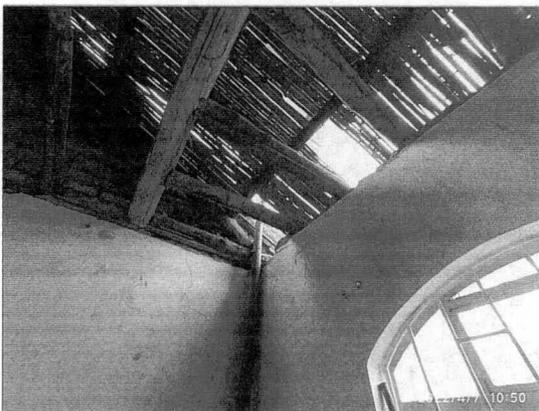
Fotografía 15 – Espacio de segundo piso con presencia de suciedad y grietas en muros. (Fecha de toma de la imagen 7 de abril de 2022).

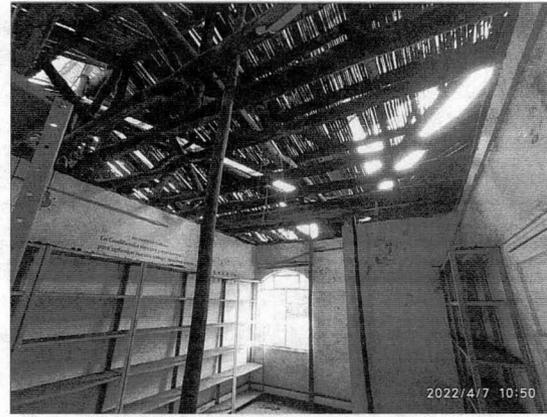
Fotografía 16 – Espacio del segundo piso; véase el retiro de cielorraso y tejado, además de la presencia de estructura vertical de la sobrecubierta. (Fecha de toma de la imagen 7 de abril de 2022).
