Asunto: Acciones de control urbanístico para el inmueble ubicado en la **Calle 6A 7 58**, de la localidad de La Candelaria.

INFORME DE CONTROL URBANO

NORMATIVA, ANTECEDENTES Y RESULTADO DE LA VISITA DE INSPECCIÓN VISUAL AL OBJETO DE LA SOLICITUD DE CONTROL URBANO

ELABORADO POR:	DARIO ZAMBRANO	FECHA DE LA VISITA:	23 de agosto de 2022
----------------	----------------	---------------------	----------------------

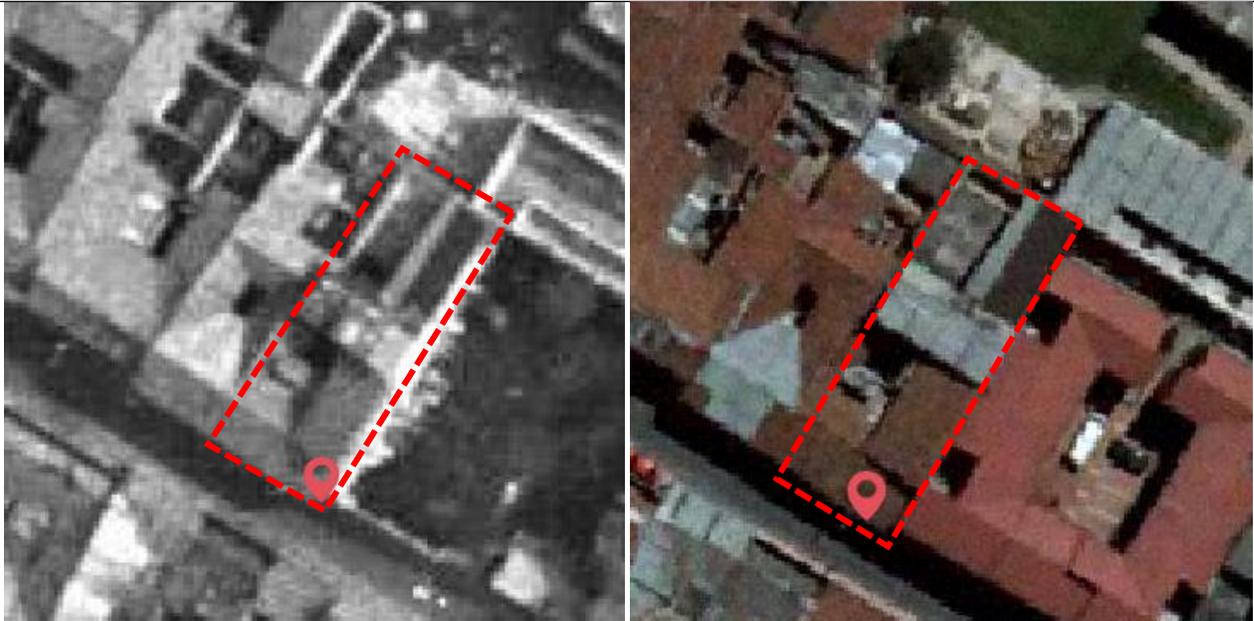
En el momento de la visita, se permitió el ingreso y el registro fotográfico, encontrando un inmueble en el que, si bien se ha conservado su uso residencial, este mismo ha ocasionado diversos tipos de ampliaciones que van desde la construcción de dos niveles más (para un total de 4) en una de las partes de la casa, hasta la instalación de una casa prefabricada dentro del patio posterior del predio; viéndose así alterada tanto su volumetría como su tipología. Sin embargo, no solo del relato de quienes se encontraban en la casa al momento de la visita, sino también desde la comparación de aerofotografías, se puede determinar que estas distintas ampliaciones tienen más de 14 años de antigüedad.

Imágenes aéreas del predio de la Calle 6A 7 58 de 1998 y 2009. En ambas se observa la existencia de la casa prefabricada instalada en el patio posterior y la modificación volumétrica en cuanto a la altura en la crujía posterior, del inmueble localizado en la Calle 6 A No. 7 - 58.

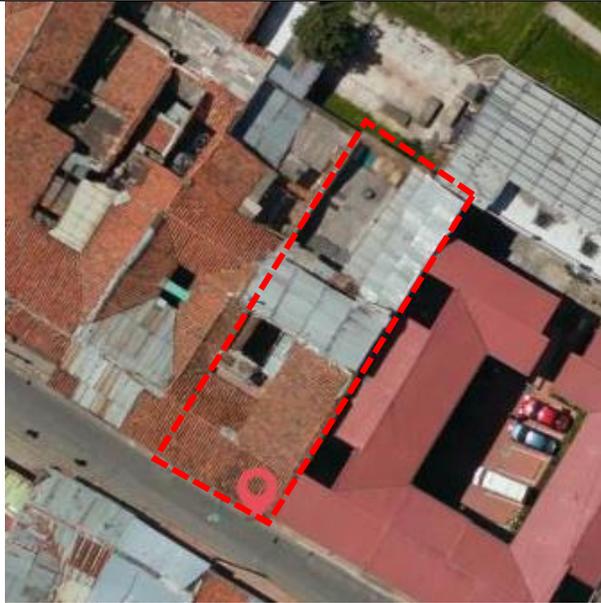
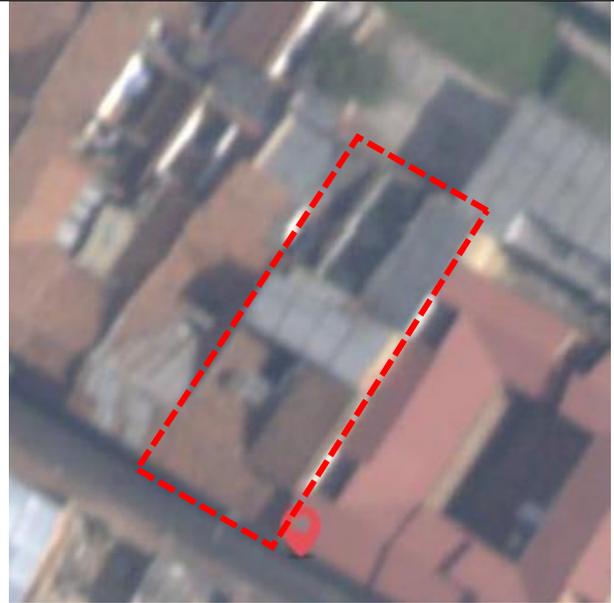
Imágenes aéreas del predio de la Calle 6A 7 58 de 2014 y 2017. En ambas también se refleja la existencia de la casa prefabricada instalada en el patio posterior y la modificación volumétrica en cuanto a la altura en la crujía posterior, del inmueble localizado en la Calle 6 A No. 7 - 58.  
(fecha de captura de la imagen: 20/09/2022)  
Fuente: <http://mapas.bogota.gov.co/>

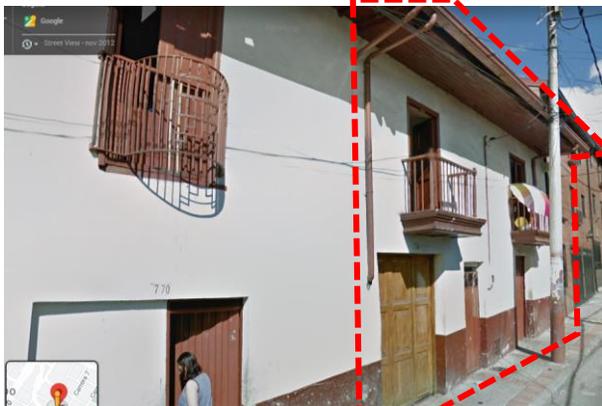
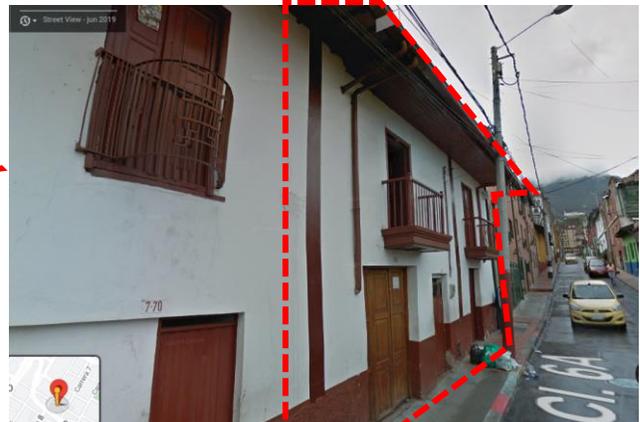
Imágenes tomadas de Street View de Google Maps, del año 2012 y del 2022, en donde se observa que el inmueble localizado en la Calle 6 A No. 7 - 58; no ha sufrido modificaciones en su fachada principal.  
(fecha de captura de la imagen: 20/09/2022)  
Fuente: <https://www.google.com/maps/>

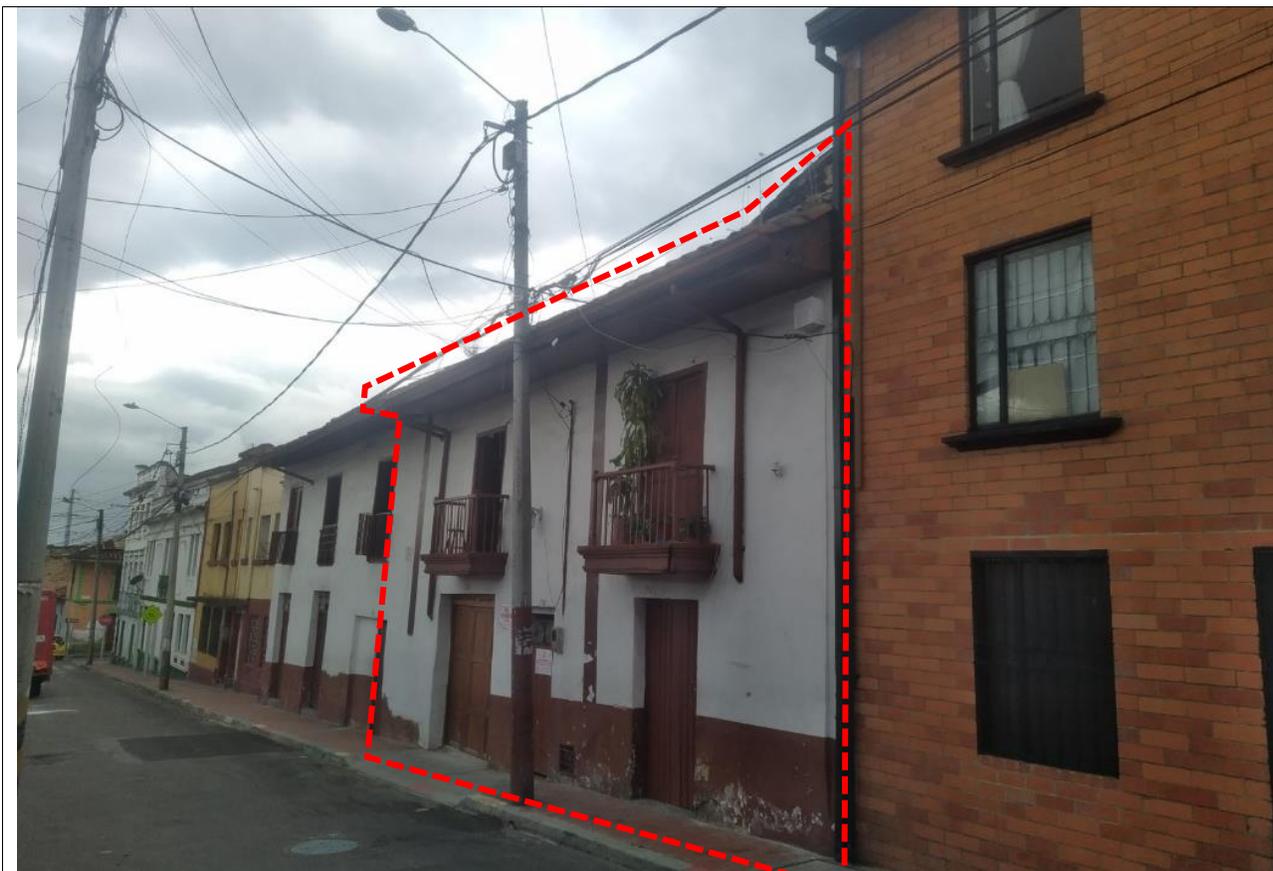
Fotografía 1. Contexto sobre la calle 6 A, en el cual puede observarse la conservación de la fachada y la relación con los colindantes del inmueble localizado en la Calle 6 A No. 7 - 58.  
(fecha de captura de la imagen: 2022-08-23)

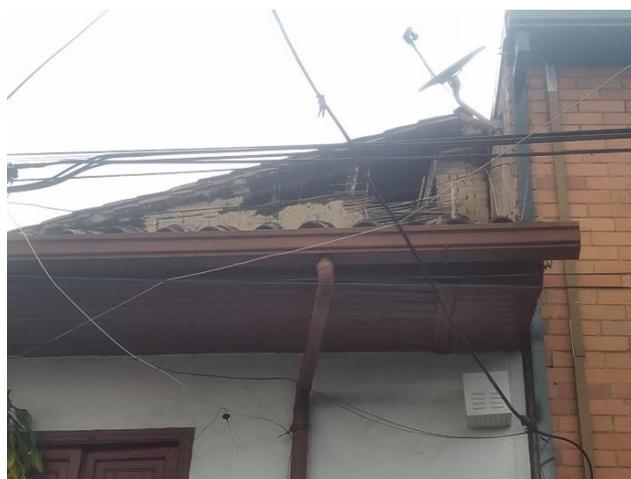
Fotografía 2. Detalle del empate de la cubierta antigua con el inmueble vecino hacia el oriente, del inmueble localizado en la Calle 6 A No. 7 - 58.  
(fecha de captura de la imagen: 2022-08-23)

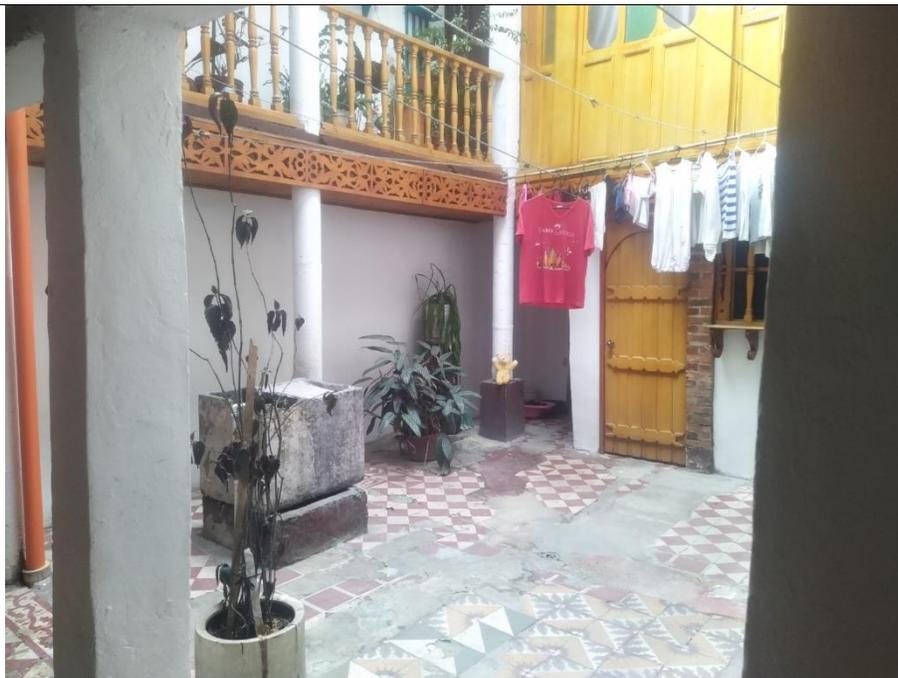
Fotografía 4. Primer patio lateral del inmueble Calle 6 A No. 7 – 58 que conserva sus dimensiones originales, pisos y totalmente descubierto.  
(fecha de captura de la imagen: 2022-08-23)

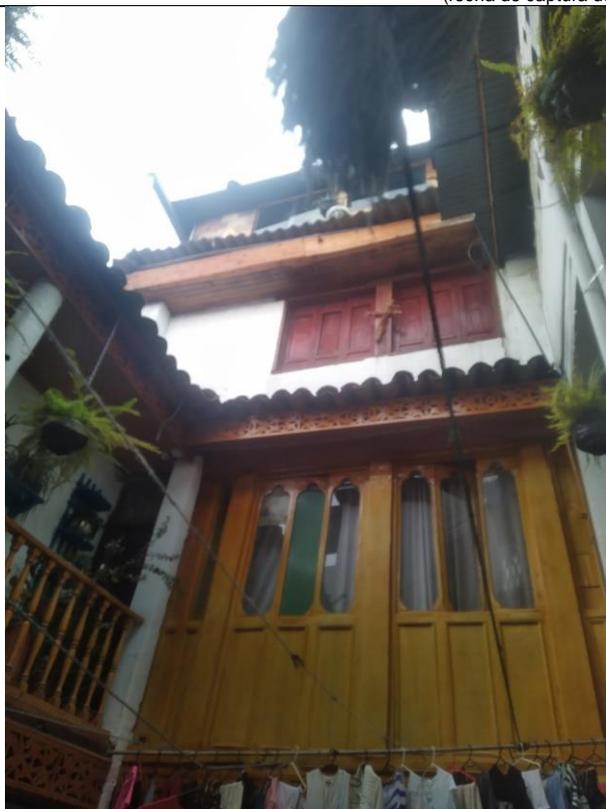
Fotografía 5. Ampliaciones en altura registradas desde el primer patio, hechas al parecer hace más de 20 años en el inmueble localizado en la Calle 6 A No. 7 - 58.  
(fecha de captura de la imagen: 2022-08-23)

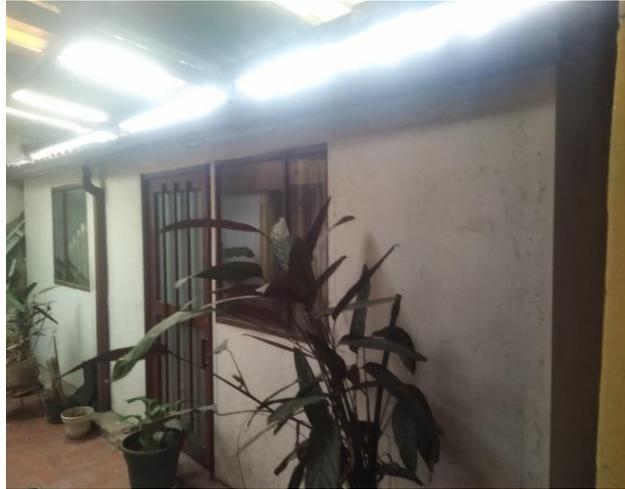
Se pudo constatar que al interior del inmueble se han adecuado varias unidades residenciales, que según la señora Carolina, son utilizadas por miembros de la misma familia. Resulta muy impactante la presencia de una casa prefabricada construida en el patio posterior que posiblemente era la huerta original de la casa, que al parecer no se encuentra habitada. Cabe resaltar que el volumen prefabricado no está tocando la volumetría original y que incluso se dejó un aislamiento posterior cubierto de más o menos 3 metros; desde el cual se pudo observar el muro original del lindero posterior, que presenta pérdida de su verticalidad y posible riesgo de colapso.

Fotografía 7. Frente de la casa prefabricada, construida en el patio posterior del inmueble localizado en la Calle 6 A No. 7 - 58.  
(fecha de captura de la imagen: 2022-08-23)

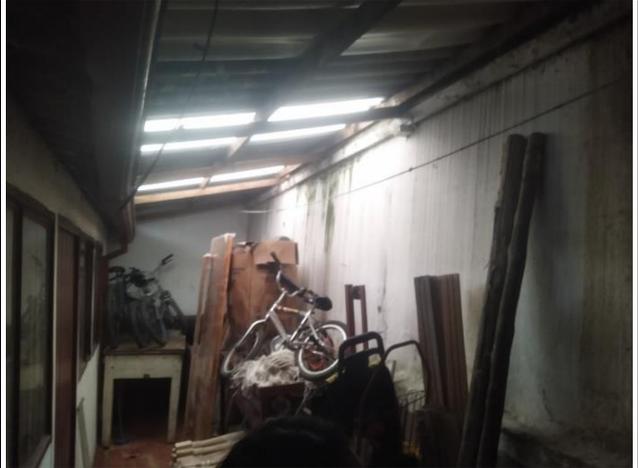
Las personas que acompañaron la visita, manifiestan frente a esta situación que han tratado de pedirle atención al dueño del predio colindante por el lado norte, ya que, según ellas, el retiro de materiales y el descapote de ese lado del muro, es la causa de que dicho elemento se encuentre en riesgo de colapso.

Fotografía 8. Aislamiento posterior de la casa prefabricada y en sí, del inmueble localizado en la Calle 6 A No. 7 - 58. En donde puede observarse el muro del lindero posterior.  
(fecha de captura de la imagen: 2022-08-23)

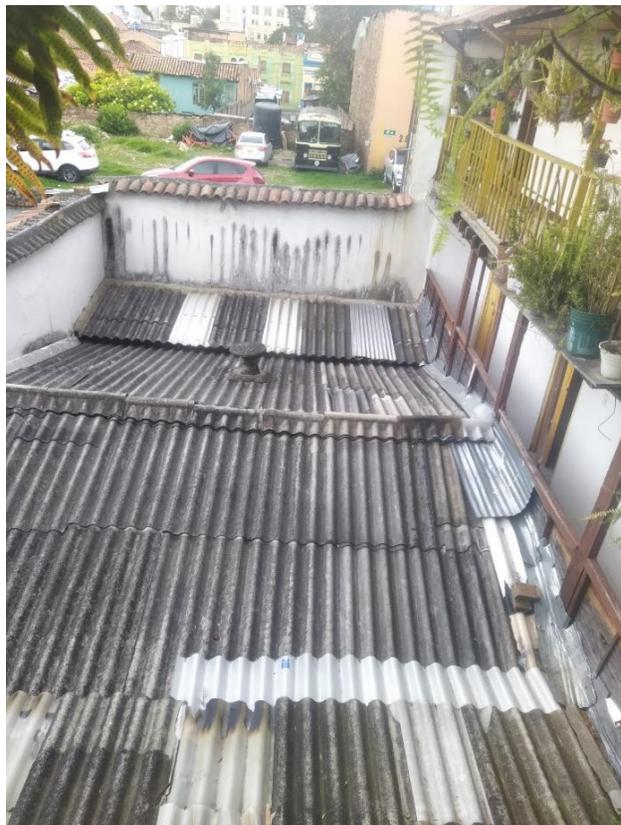
Fotografía 11. Patio posterior, antigua huerta, ocupada por completo por casa prefabricada de un nivel. Dentro del inmueble localizado en la Calle 6 A No. 7 - 58. Al fondo también puede observarse el muro del lindero posterior.

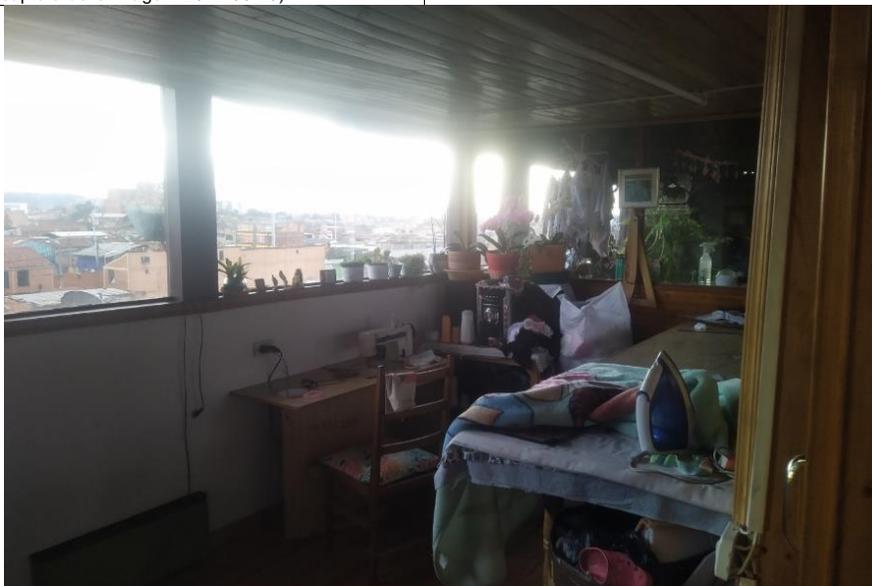
Fotografía 13. Cuarto nivel que se localiza únicamente en la crujía posterior que divide los dos patios del inmueble localizado en la Calle 6 A No. 7 - 58 y que aparenta ser una terraza cubierta en algún momento de su historia.

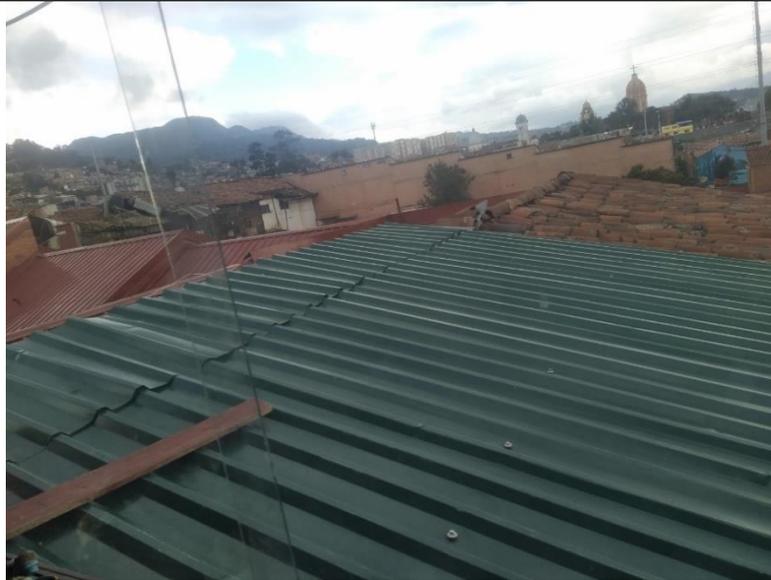
La única intervención que se detecta como reciente la instalación de una teja metálica color azul sobre la teja de barro preexistente el segundo piso del volumen que da hacia la calle.

Se visitan los niveles superiores del inmueble corroborando que dichas ampliaciones tienen ya varios años de ser construidas, además desde allí se logra observar que una parte de la crujía del volumen de acceso tiene una aparente sobre cubierta en teja metálica, que contrasta con la cubierta en teja de barro original. La dueña de la casa menciona que ha tenido problemas con este multifamiliar, ya que, según su relato, esta construcción no cuenta con su respectivo muro medianero, entre otros motivos.

Fotografía 14. Teja metálica instalada sobre teja de barro preexistente en la crujía de acceso del inmueble localizado en la Calle 6 A No. 7 – 58. (fecha de captura de la imagen: 2022-08-23)

Por lo anterior, se remitirá comunicación al propietario, con el fin de informarle que, para llevar a cabo cualquier tipo de obra en el inmueble del asunto, se requiere en todos los casos contar con aprobación previa a la ejecución de las mismas, por parte del Instituto Distrital de Patrimonio Cultural - IDPC, en atención al nivel de intervención asignado al mismo.

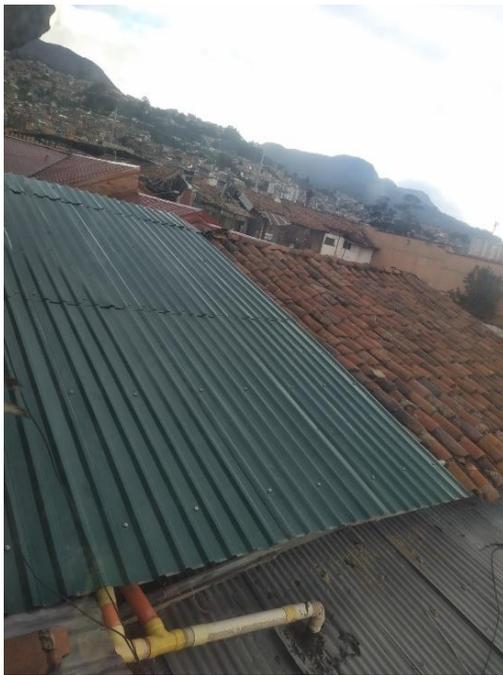
Fotografía 15. Teja metálica instalada sobre teja de barro preexistente del inmueble localizado en la Calle 6 A No. 7 – 58. (fecha de captura de la imagen: 2022-08-23)

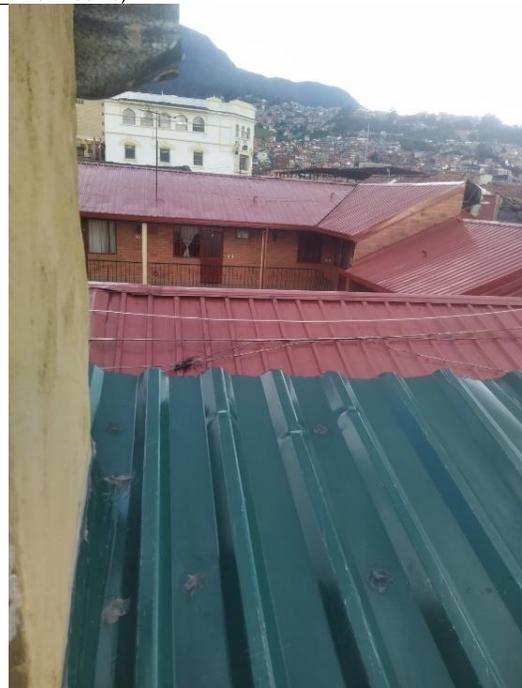
Fotografía 16. Teja metálica instalada sobre teja de barro preexistente del inmueble localizado en la Calle 6 A No. 7 – 58. Desde donde se observa la manera en que empata con el muro del cuarto nivel (fecha de captura de la imagen: 2022-08-23)
