Asunto: Solicitud de control urbanístico para el Inmueble de Interés Cultural ubicado en la **KR 21 45A 66**.

ACTA DE VISITA DE INSPECCION VISUAL CONTROL URBANO

**INFORME DE CONTROL URBANO**

**KR 21 45A 66**

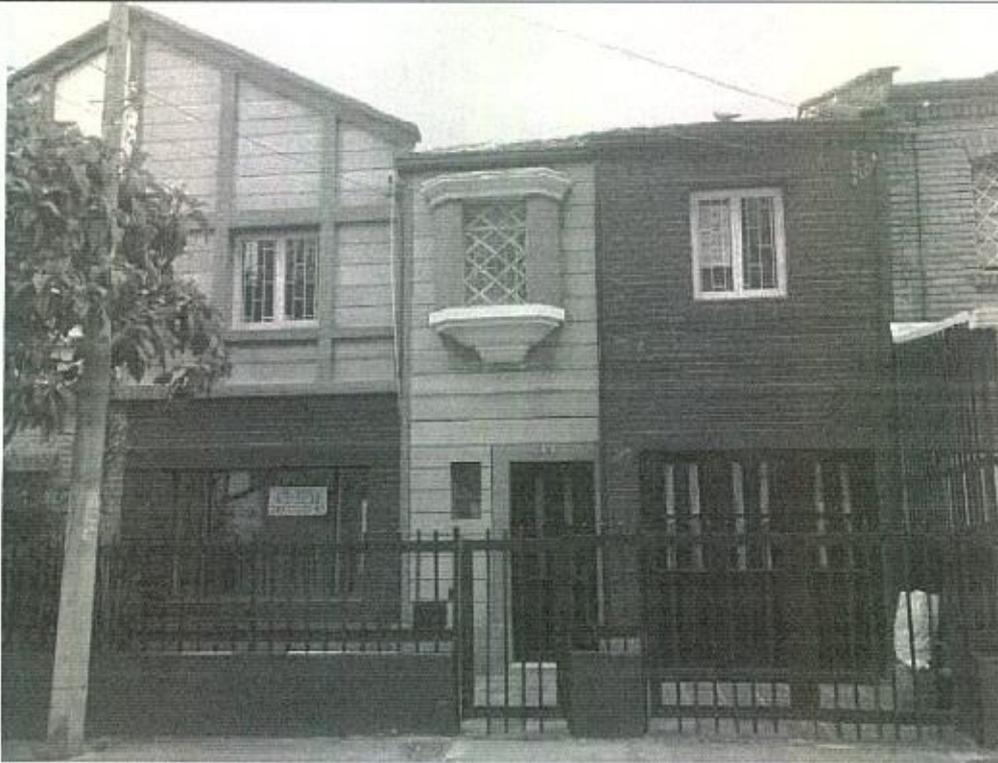
Fotografía 1 – Fachada principal del inmueble ubicada sobre la Carrera 21. Desde el exterior no se evidencian obras de intervención realizadas recientemente. (Fecha de toma de la imagen 23/08/2022).

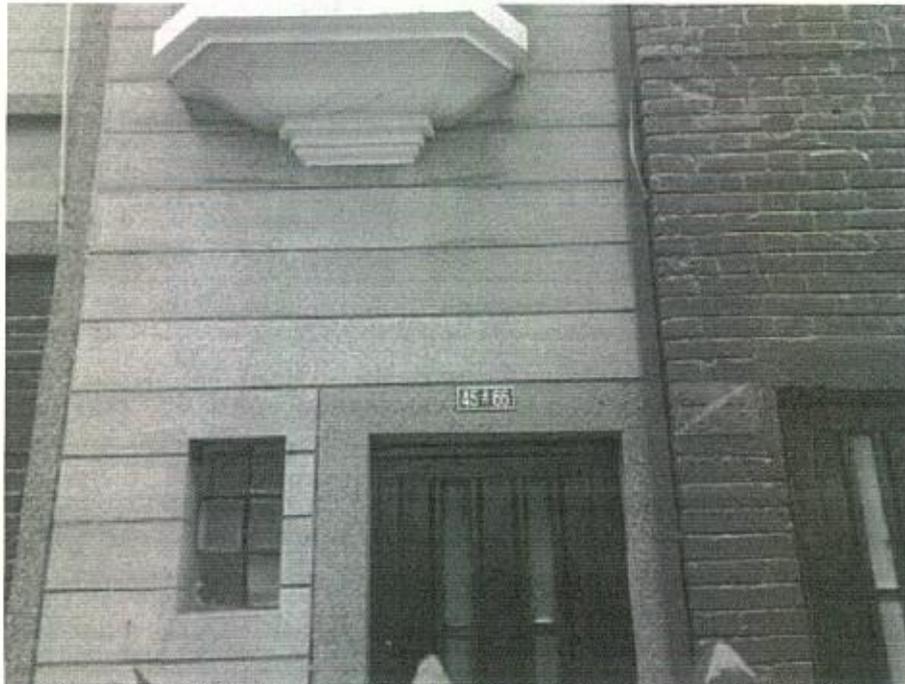
Fotografía 2 – Acercamiento al acceso principal del inmueble, verificando la nomenclatura del mismo. (Fecha de toma de la imagen 23/08/2022).

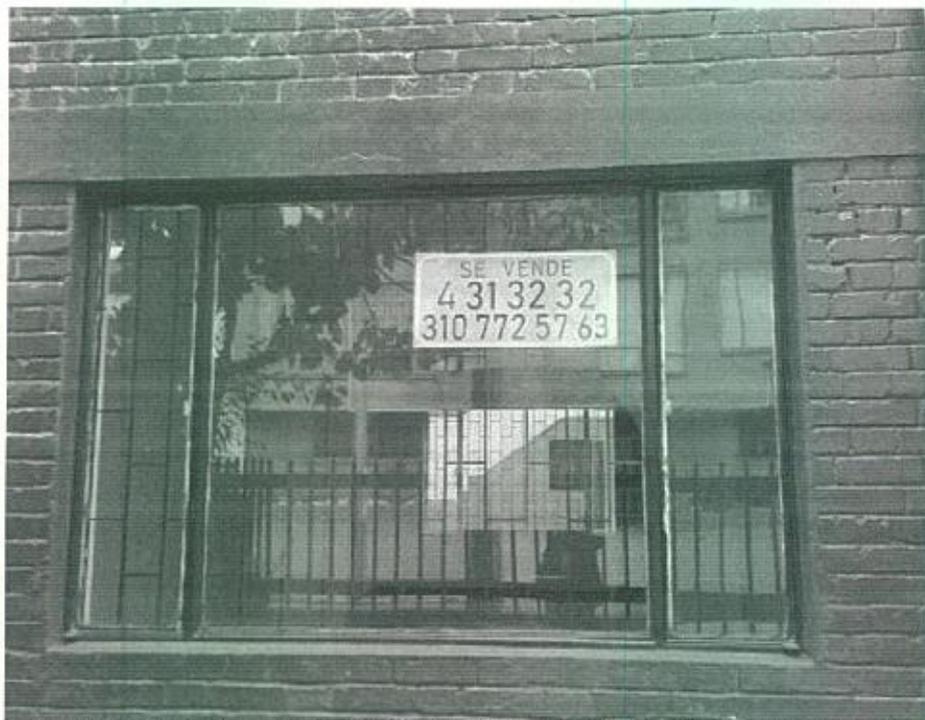
Fotografía 3 – Aviso de venta del inmueble, ubicado sobre una de las ventanas con frente a la carrera 21.  
(Fecha de toma de la imagen 23/08/2022).

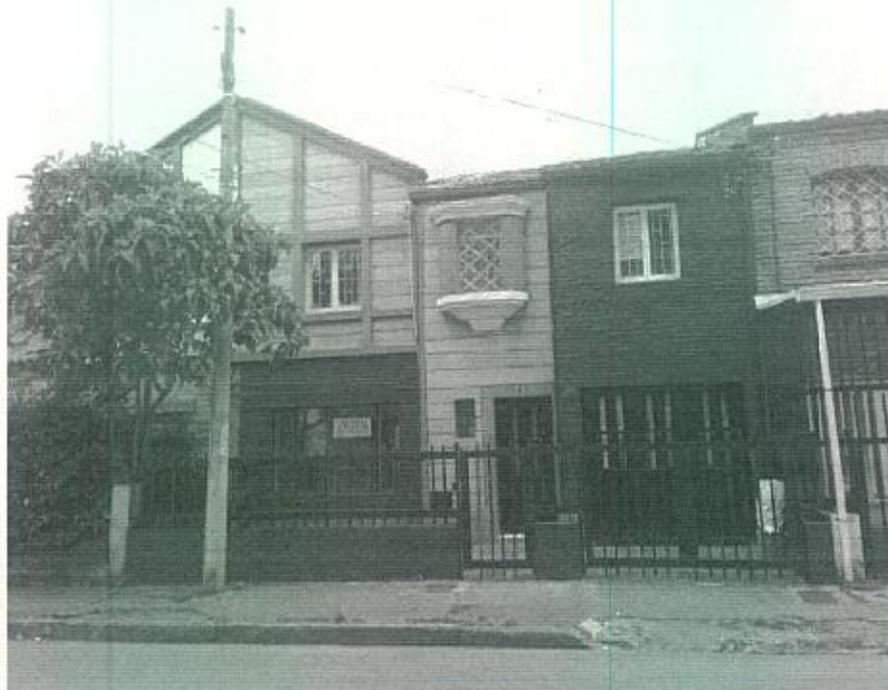
Fotografía 4 – Vista de la fachada del inmueble en su contexto de ubicación. (Fecha de toma de la imagen 23/08/2022)

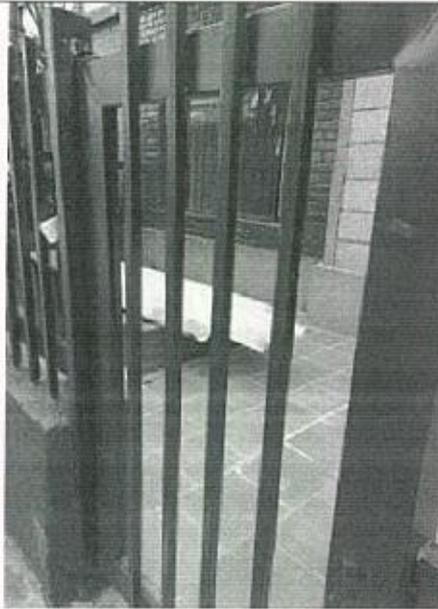
- Remoción y demolición de jardinera y césped del costado izquierdo del antejardín sobre la fachada del inmueble y su cambio por textura dura.
-

Fotografía 5 – Fotografía del antejardín aparentemente intervenido recientemente, ya no se observa jardinera ni antejardín existente previamente. (Fecha de toma de la imagen 23/08/2022)

Dicha actividad, debió contar previo a su ejecución con autorización por parte del IDPC. Teniendo en cuenta que no se logró ingresar al inmueble y verificar su estado al interior, se encuentra pertinente remitir el caso a la Secretaría Distrital de Cultura, Recreación y Deporte.

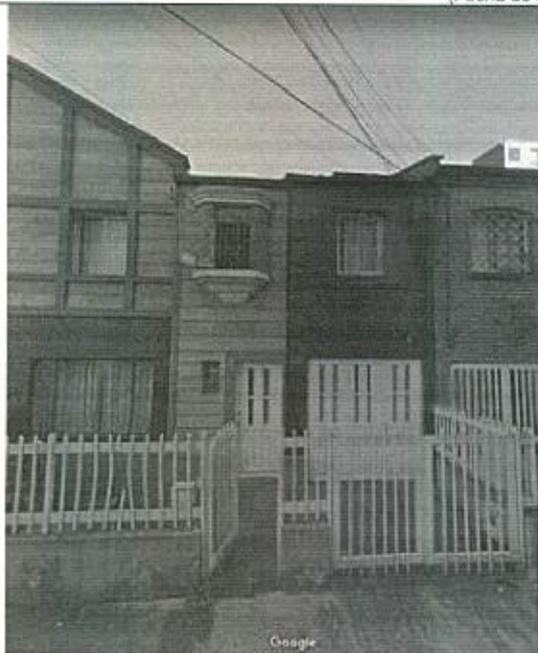
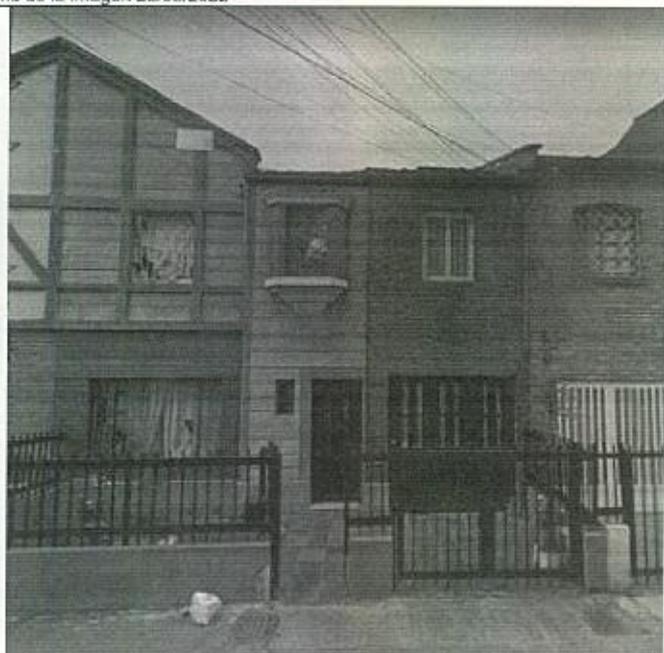
Fotografías 6 y 7 – Al comparar el estado de la fachada con fotografías tomadas de Google Street View en 2012(izquierda) y 2019 (derecha) se puede evidenciar la presencia previa de jardinera y vegetación en el costado izquierdo del antejardín del inmueble.
