Asunto: Acciones de control urbanístico para el conjunto de inmuebles que conforman el **COLEGIO SANTÍSIMO ROSARIO**, con ingreso principal en el inmueble de la **KR 4 9 37/39**, pertenecientes al ámbito PEMP del Centro Histórico de Bogotá D.C.

Radicado IDPC: 20225110050222 del 21 de julio de 2022.

INFORME DE CONTROL URBANO

NORMATIVA, ANTECEDENTES Y RESULTADO DE LA VISITA DE INSPECCIÓN VISUAL AL OBJETO DE LA SOLICITUD DE CONTROL URBANO

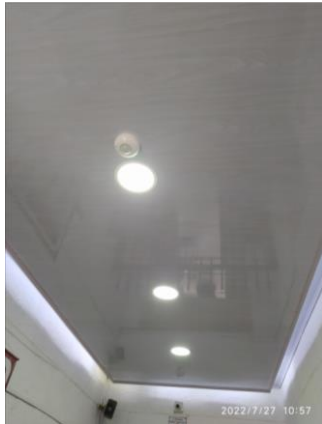
- Retiro de cielorraso existente a causa de su alto grado de deterioro y riesgo de caída de elementos que lo conformaban, por un nuevo cielorraso en material de PVC blanco en algunos espacios como, por ejemplo, el espacio de vestíbulo de ingreso, salones, oficinas y principalmente circulaciones, en

los inmuebles No. 1: CL 9 4 10, No. 3: KR 4 9 37, No. 4: CL 9 4 24, No. 5: CL 9 4 40 y No. 6: CL 9 4 48.

Fotografía 5 – Instalación de cielorraso en PVC blanco en el ingreso.
Inmueble No. 3: KR 4 9 37
(Fecha de toma de la imagen 27 de julio de 2022).

Hay que mencionar que en el momento de la visita ya no se encontraban en ejecución las intervenciones antes descritas; sin embargo, se informó la necesidad adelantar los trámites respectivos con el IDPC para conseguir los permisos necesarios de las obras ya ejecutadas, o de algunas otras que se precise adelantar a futuro.

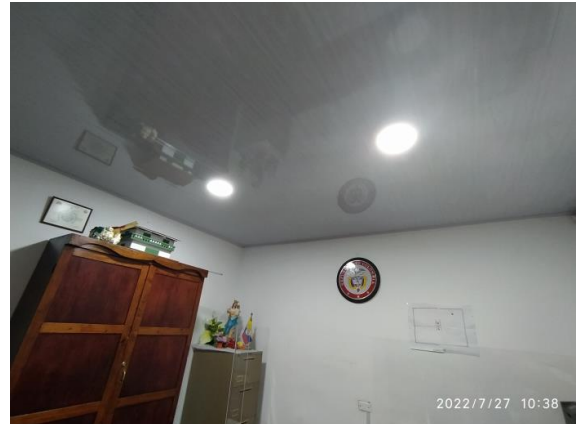
Fotografía 6 – Instalación de cielorraso en PVC blanco en una oficina.
Inmueble No. 3: KR 4 9 37
(Fecha de toma de la imagen 27 de julio de 2022).

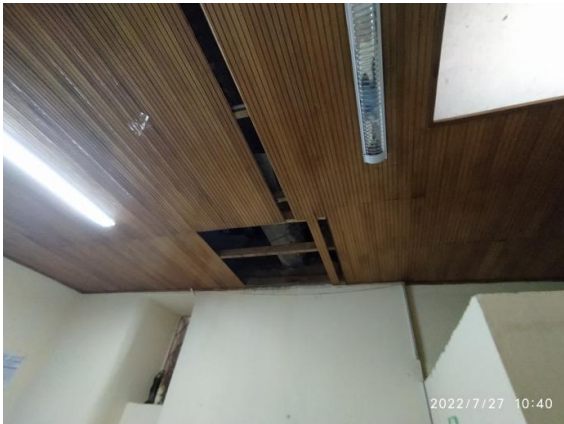
Fotografía 7 – Deterioro de cielorraso existente en madera machihembrado en espacio de servicio. Inmueble No. 3: KR 4 9 37
(Fecha de toma de la imagen 27 de julio de 2022).

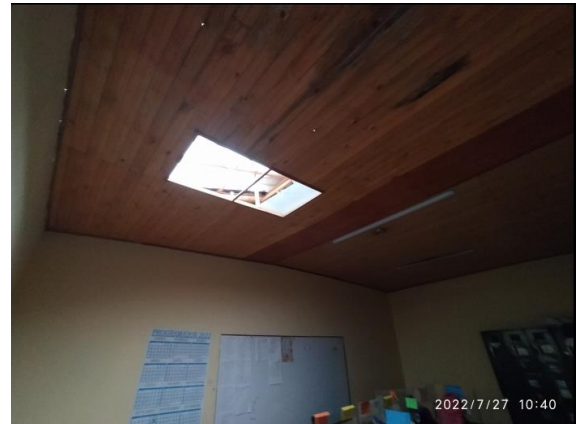
Fotografía 8 – Deterioro de cielorraso existente en madera machihembrado en un salón. Inmueble No. 3: KR 4 9 37
(Fecha de toma de la imagen 27 de julio de 2022).

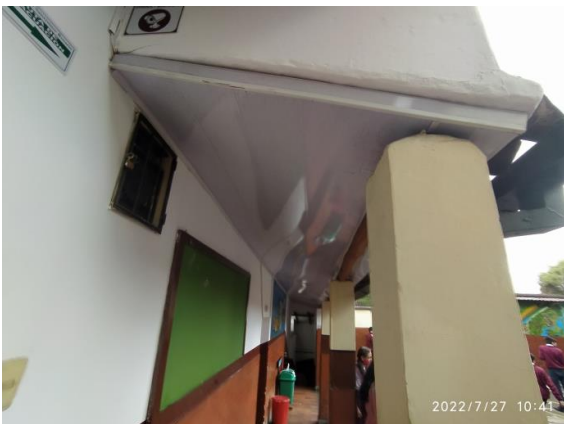
Fotografía 9 – Instalación de cielorraso en PVC blanco en pasillo exterior lateral. Inmuebles No. 4: CL 9 4 24 y No. 5: CL 9 4 40.
(Fecha de toma de la imagen 27 de julio de 2022).

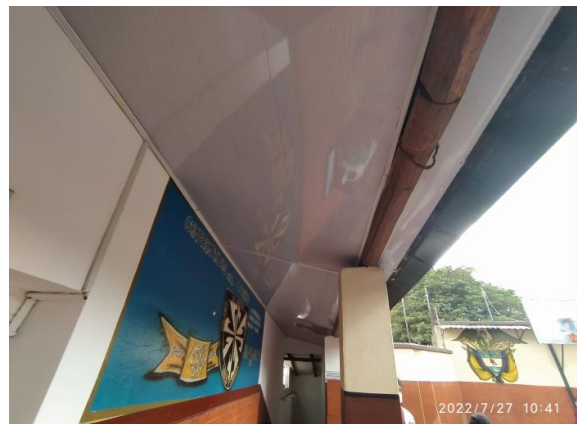
Fotografía 10 – Instalación de cielorraso en PVC blanco en pasillo exterior lateral. Inmuebles No. 5: CL 9 4 40 y No. 6: CL 9 4 48.
(Fecha de toma de la imagen 27 de julio de 2022).

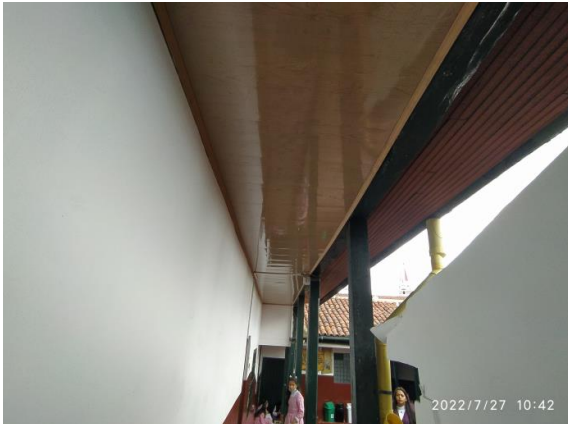
Fotografía 11 – Instalación de cielorraso en PVC imitación madera en pasillo exterior lateral. Inmueble No. 5: CL 9 4 40.
(Fecha de toma de la imagen 27 de julio de 2022).

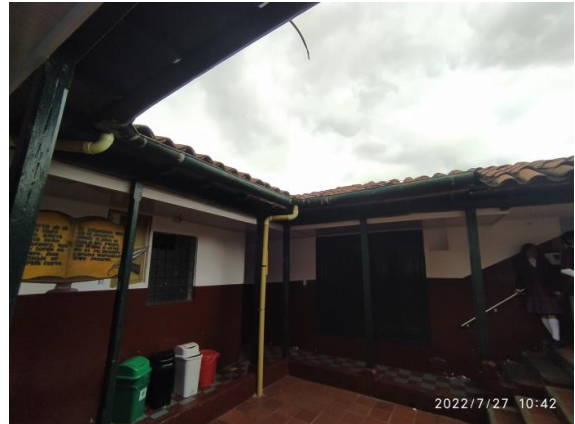
Fotografía 12 – Instalación de cielorraso en PVC blanco entorno a pasillos de patio central. Inmueble No. 5: CL 9 4 40.
(Fecha de toma de la imagen 27 de julio de 2022).

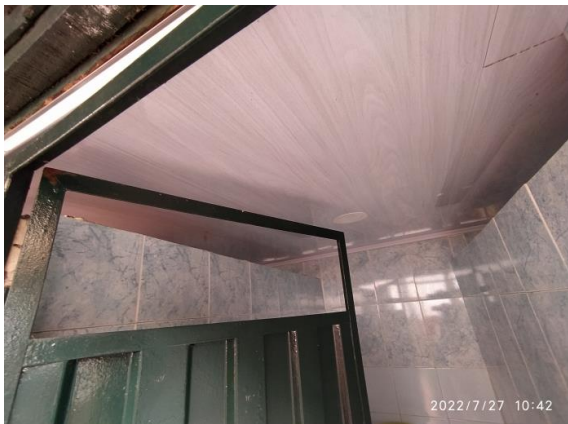
Fotografía 13 – Instalación de cielorraso en PVC blanco en baños exteriores. Inmueble No. 5: CL 9 4 40.
(Fecha de toma de la imagen 27 de julio de 2022).

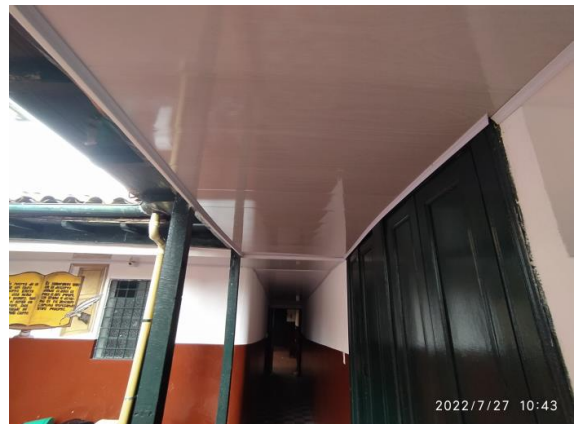
Fotografía 14 – Instalación de cielorraso en PVC blanco entorno a pasillos de patio central y pasillo central. Inmueble No. 5: CL 9 4 40.
(Fecha de toma de la imagen 27 de julio de 2022).

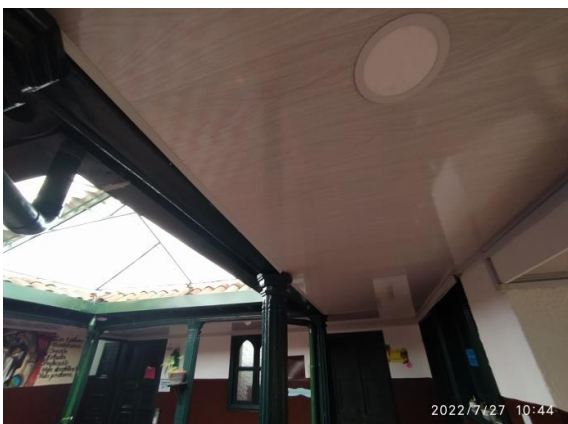
Fotografía 15 – Instalación de cielorraso en PVC blanco entorno a pasillos de patio central. Inmueble No. 5: CL 9 4 40.
(Fecha de toma de la imagen 27 de julio de 2022).

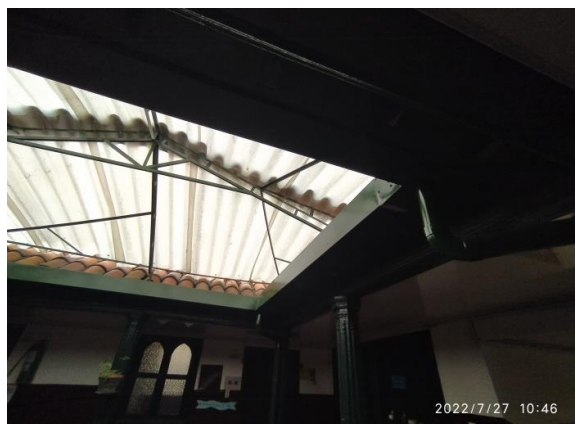
- Mantenimiento y reparación de canales y bajantes en algunos de los patios que conforman algunos de los inmuebles, principalmente en No. 5: CL 9 4 40.

Fotografía 16 – Mantenimiento y reparación de canales y bajantes entorno a patio central. Inmueble No. 5: CL 9 4 40.
(Fecha de toma de la imagen 27 de julio de 2022).

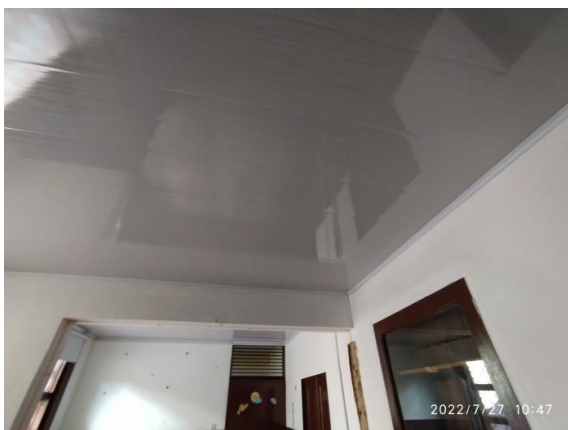
Fotografía 17 – Instalación de cielorraso en PVC blanco espacios de circulación internos. Inmueble No. 4: CL 9 4 24.
(Fecha de toma de la imagen 27 de julio de 2022).

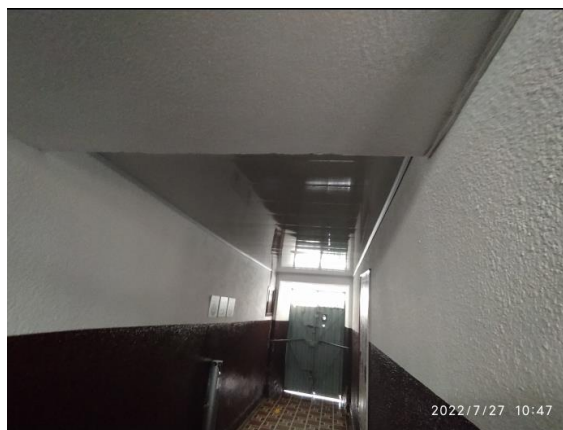
Fotografía 18 – Instalación de cielorraso en PVC blanco espacios de circulación internos. Inmueble No. 4: CL 9 4 24.
(Fecha de toma de la imagen 27 de julio de 2022).

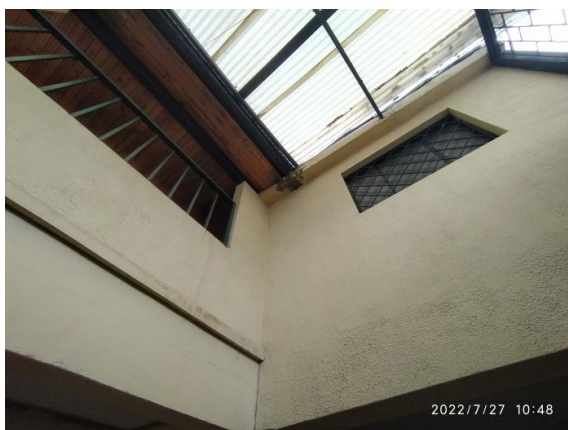
Fotografía 19 – Presencia de deterioros asociados a humedades por filtraciones. Inmueble No. 4: CL 9 4 24.
(Fecha de toma de la imagen 27 de julio de 2022).

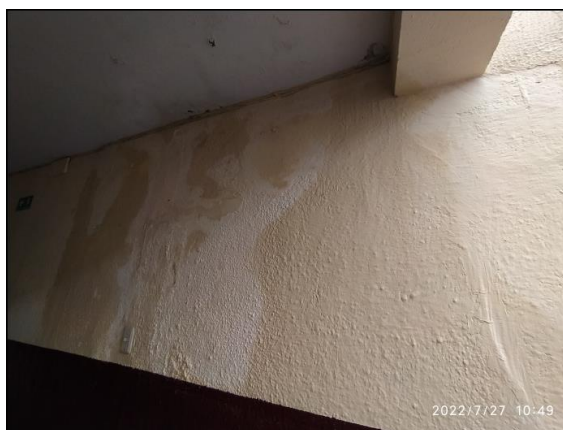
Fotografía 20 – Presencia de deterioros asociados a humedades en muros. Inmueble No. 4: CL 9 4 24.
(Fecha de toma de la imagen 27 de julio de 2022).

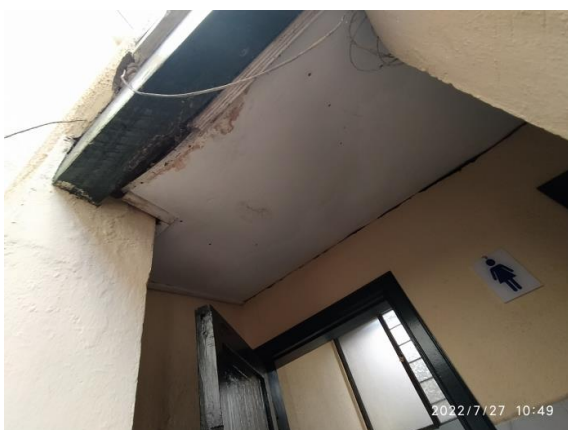
Fotografía 21 – Presencia de deterioros asociados a humedades por filtraciones. Inmueble No. 4: CL 9 4 24.
(Fecha de toma de la imagen 27 de julio de 2022).

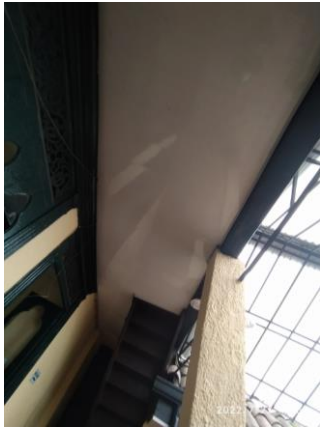
Fotografía 23 – Instalación de cielorraso en PVC blanco en espacios de circulación internos. Inmueble No. 1: CL 9 4 10. (Fecha de toma de la imagen 27 de julio de 2022).

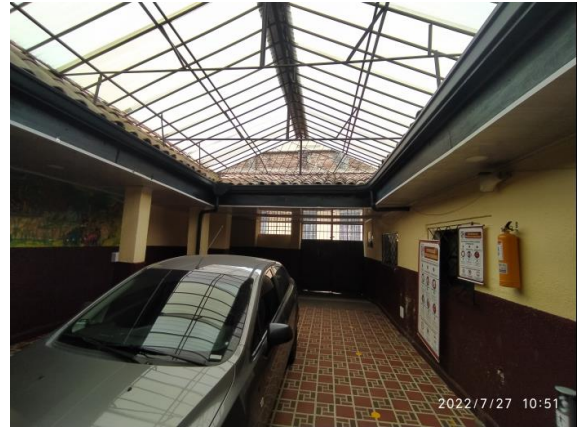
Fotografía 24 – Instalación de cielorraso en PVC blanco entorno a patio cubierto. Inmueble No. 1: CL 9 4 10. (Fecha de toma de la imagen 27 de julio de 2022).

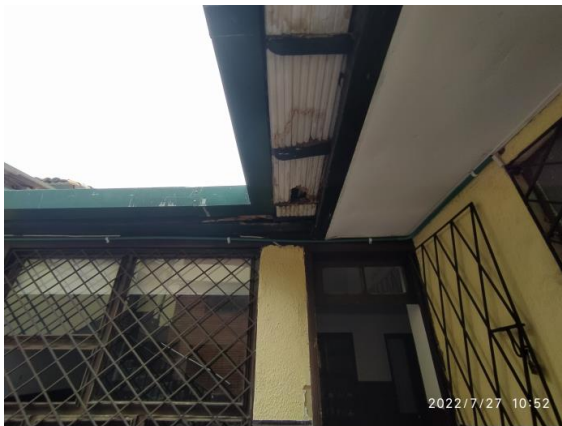
Fotografía 25 – Presencia de deterioros asociados a humedades por filtraciones. Inmueble No. 1: CL 9 4 10. (Fecha de toma de la imagen 27 de julio de 2022).
