INSTITUTO DISTRITAL DE PATRIMONIO CULTURAL
PROCESO DE GESTIÓN DOCUMENTAL
COMUNICACIÓN POR AVISO

AVISO No.07 DEL 2025

Asunto: Solicitud de control urbanístico para el inmueble localizado en la **Avenida Carrera 28 No. 36-32** (dirección actual).

Una vez ejecutada una visita de inspección visual el día 21 de noviembre de 2024, por parte del arquitecto David Cortés, profesional adscrito a la Subdirección de Protección e Intervención del Patrimonio del IDPC se recopiló la siguiente información:

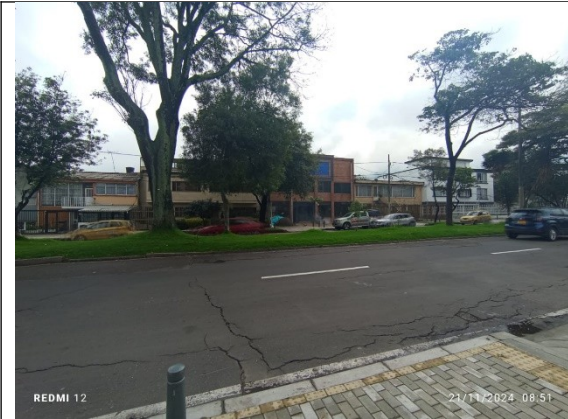
Al realizar las comparaciones entre las fotografías que se pueden encontrar en la Plataforma web Google Street View, que corresponden a junio de 2024 y las del día de la visita, se pudo evidenciar que se hizo la demolición de un pórtico en ladrillo que hacía parte del cerramiento existente en la fachada principal del inmueble.

Fotografía 1 – fachada principal inmueble de la **AK 28 36 32** sobre la avenida carrera 28.
(Fecha de toma de la imagen **21/11/2024**).

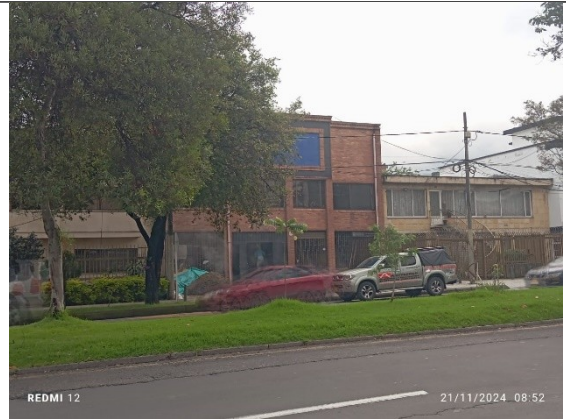
Fotografía 2 – fachada principal inmueble de la **AK 28 36 32** sobre la avenida carrera 28.
(Fecha de toma de la imagen **21/11/2024**).

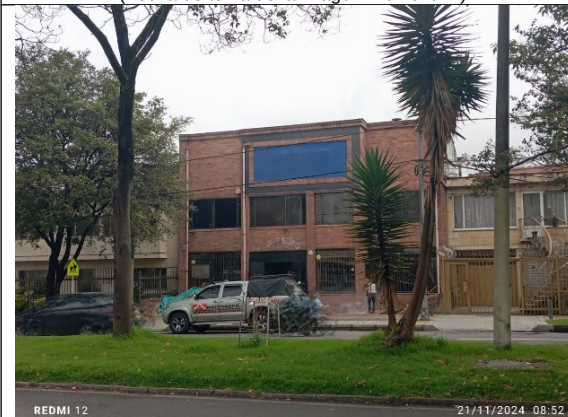
Fotografía 3 – fachada principal inmueble de la **AK 28 36 32** sobre la avenida carrera 28.
(Fecha de toma de la imagen **21/11/2024**).

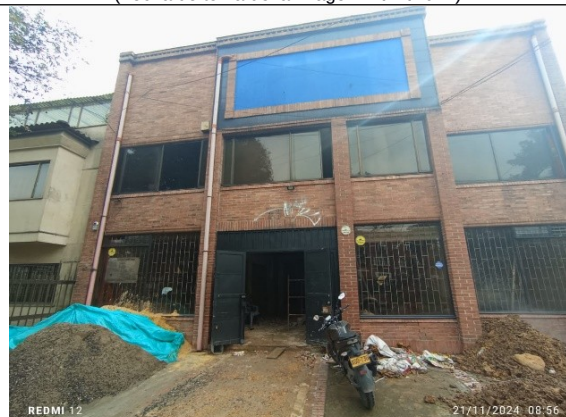
Fotografía 4 – fachada principal inmueble de la **AK 28 36 32** sobre la avenida carrera 28.
(Fecha de toma de la imagen **21/11/2024**).

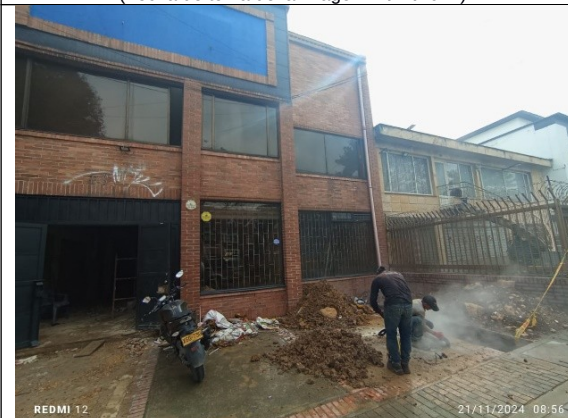
Fotografía 5 – ejecución de intervenciones en el área del antejardín que se pueden relacionar con las cajas de inspección.
(Fecha de toma de la imagen **21/11/2024**).

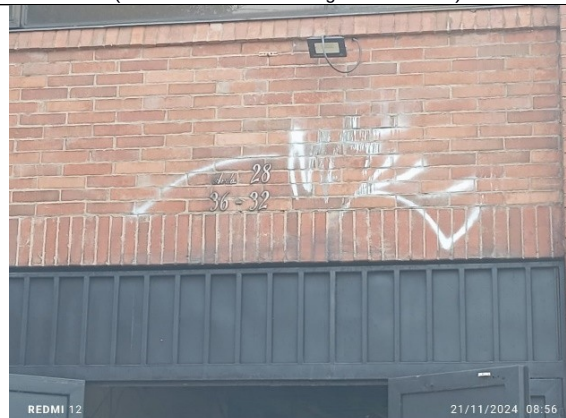
Fotografía 6 – fachada principal inmueble de la **AK 28 36 32** en la cual se puede ver la nomenclatura del inmueble.
(Fecha de toma de la imagen **21/11/2024**).

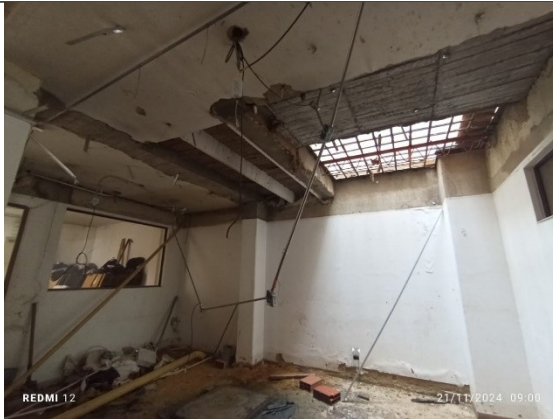
Fotografía 7 – estado actual de uno de los espacios del primer piso en el cual se evidencian deterioros generales en la placa de segundo piso.

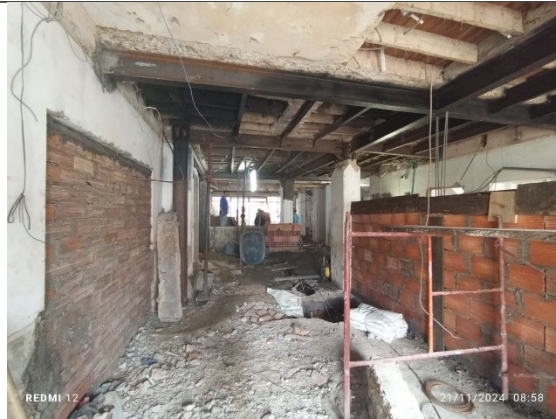
Fotografía 8 – estado actual del espacio de acceso del primer piso con obras en muros y placa de contrapiso, y la instalación de la estructura metálica en la placa de segundo piso.

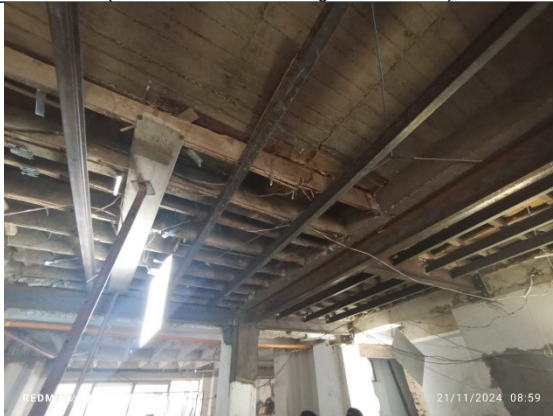
3. Se evidencia que se están instalando, construyendo y/o realizando elementos estructurales como vigas corona en el tercer piso, una estructura metálica que tiene como propósito funcionar como diafragma para cualificar la placa de segundo piso, lo que podría implicar un reforzamiento estructural.

Fotografía 9 – estado actual de la placa de segundo piso en la cual se evidencia la instalación de perfiles estructurales con el fin de cualificar la estructura existente.

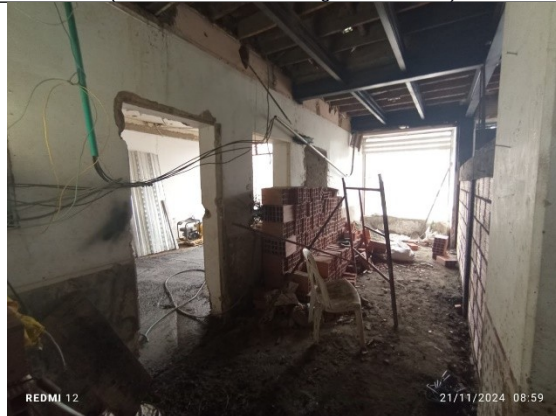
Fotografía 10 – estado actual de la placa de segundo piso en la cual se evidencia la instalación de perfiles estructurales con el fin de cualificar la estructura existente y acopio de materiales.

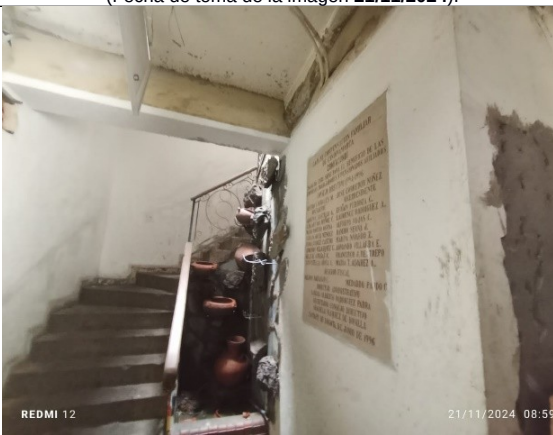
Fotografía 11 – circulación vertical (escalera) que comunica el primer y segundo piso.

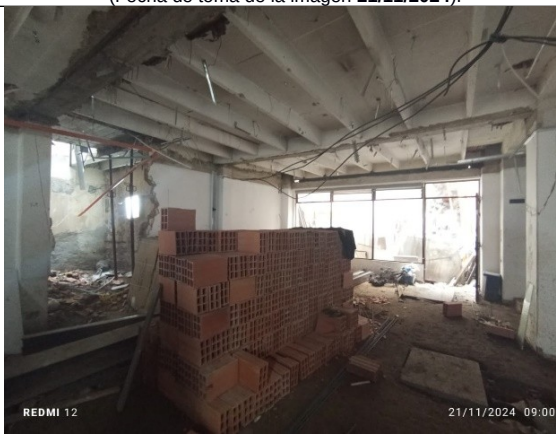
Fotografía 12 – acopio de bloques en uno de los espacios de primer piso localizado en la parte posterior del inmueble.

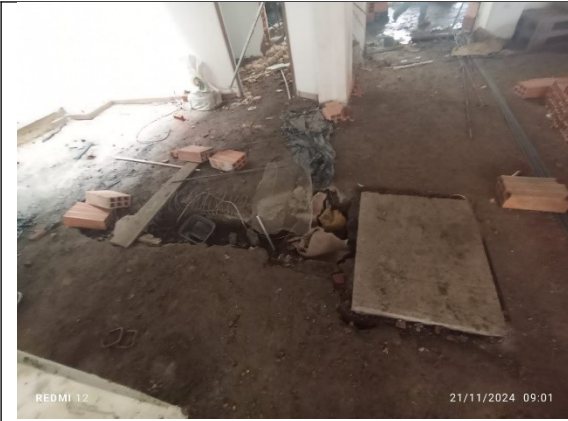
Fotografía 13 – intervenciones en las cajas de inspección. Véase el estado actual de la placa de contrapiso.
(Fecha de toma de la imagen **21/11/2024**).

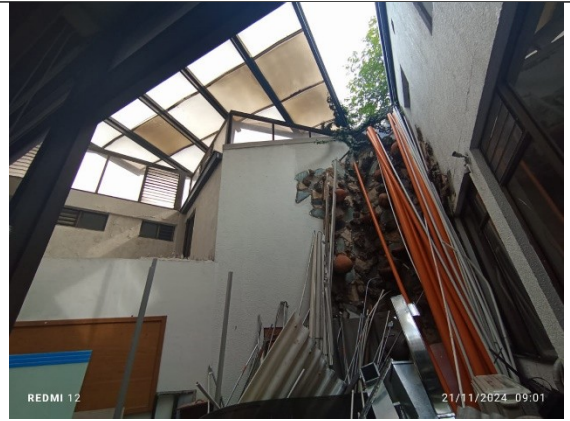
Fotografía 14 – espacio de uno de los aislamientos posteriores del inmueble con acopio de materiales y escombros.
(Fecha de toma de la imagen **21/11/2024**).

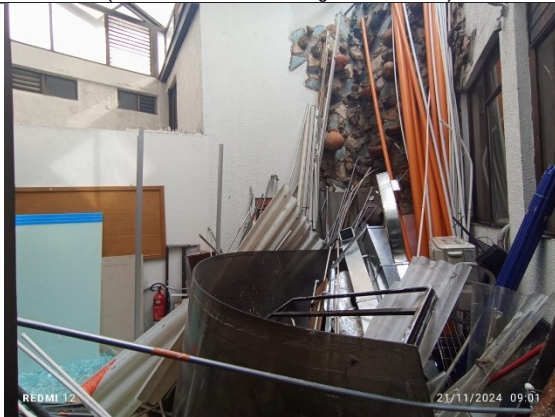
Fotografía 15 – espacio de uno de los aislamientos posteriores del inmueble con acopio de materiales y escombros.
(Fecha de toma de la imagen **21/11/2024**).

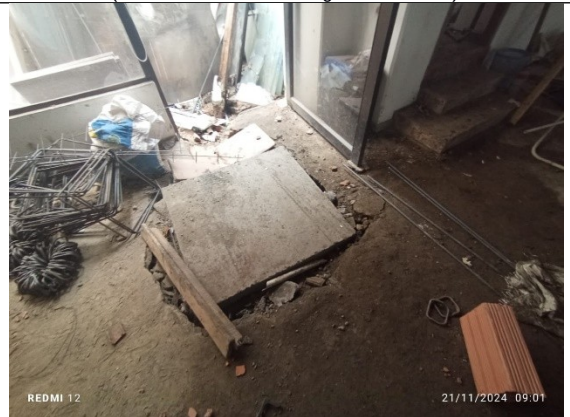
Fotografía 16 – intervenciones en las cajas de inspección. Véase el estado actual de la placa de contrapiso.
(Fecha de toma de la imagen **21/11/2024**).

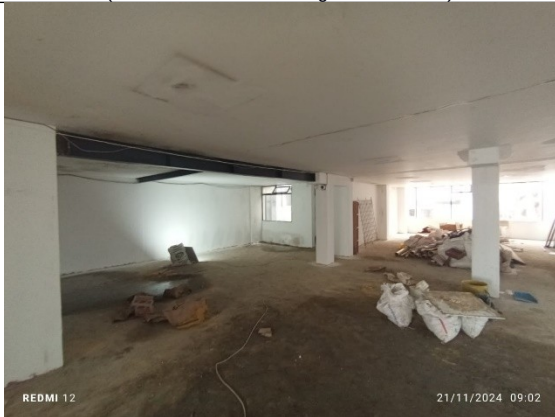
Fotografía 17 – espacio del segundo piso en el cual se puede ver unos elementos metálicos en la placa de entrepiso, y presencia de materiales y escombros.
(Fecha de toma de la imagen **21/11/2024**).

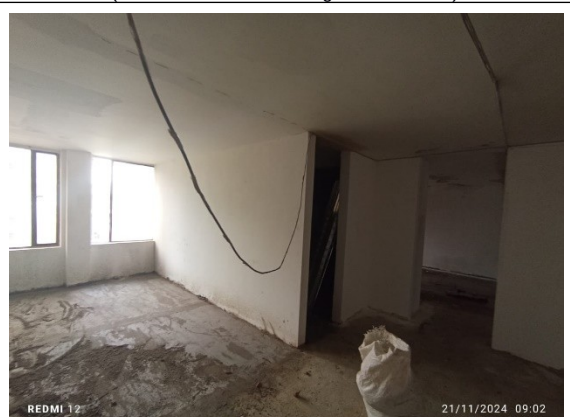
Fotografía 18 – estado actual del espacio del segundo piso en el cual se puede ver el avance de obra en general.
(Fecha de toma de la imagen **21/11/2024**).

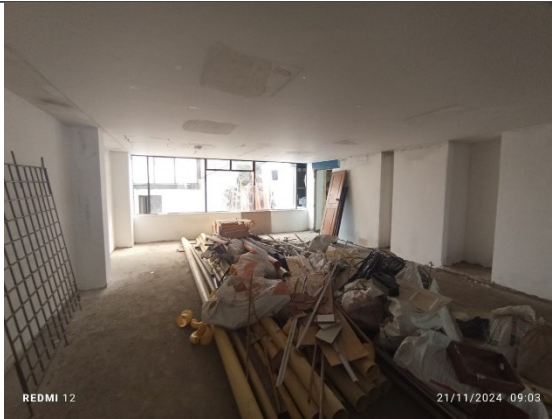
Fotografía 19 – estado actual del espacio del segundo piso en el cual se puede ver el acopio de escombros y la intervención en general.
(Fecha de toma de la imagen **21/11/2024**).

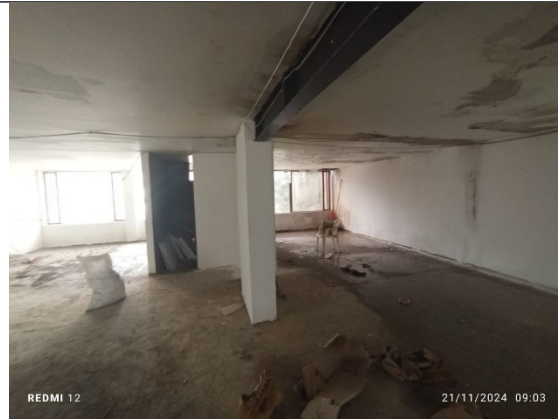
Fotografía 20 – estado actual del espacio del segundo piso en el cual se puede ver intervenciones de afinado de piso en la placa de entrepiso.
(Fecha de toma de la imagen **21/11/2024**).

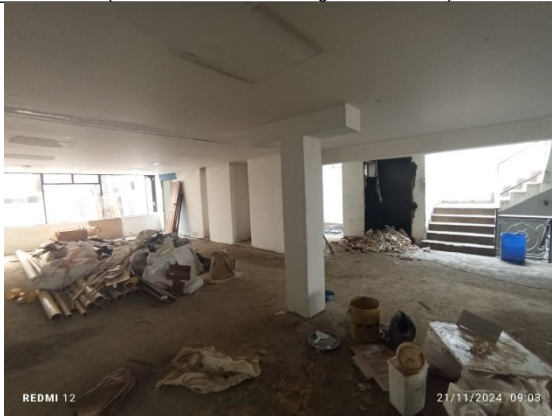
Fotografía 21 – estado actual del espacio del segundo piso en el cual se puede ver el acopio de escombros y la intervención en general.
(Fecha de toma de la imagen **21/11/2024**).

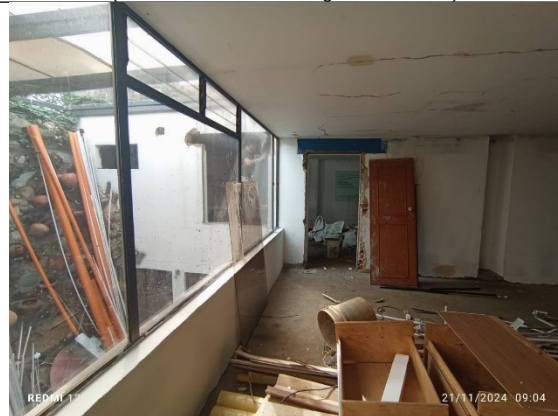
Fotografía 22 – estado actual del espacio del segundo piso frente al aislamiento posterior, en el cual se pueden ver el avance de las intervenciones.
(Fecha de toma de la imagen **21/11/2024**).

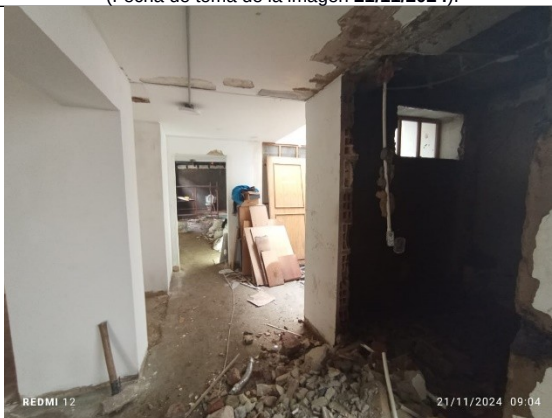
Fotografía 23 – intervenciones en el espacio de segundo piso contiguo a la escalera. Véase el retiro de algunos elementos de este espacio.
(Fecha de toma de la imagen **21/11/2024**).

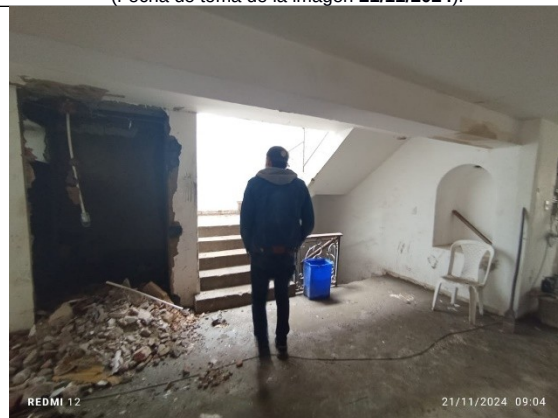
Fotografía 24 – circulación vertical (escalera) que comunica el segundo y tercer piso. Se pueden observar escombros que pudieron ser causados por la demolición de muros.
(Fecha de toma de la imagen **21/11/2024**).

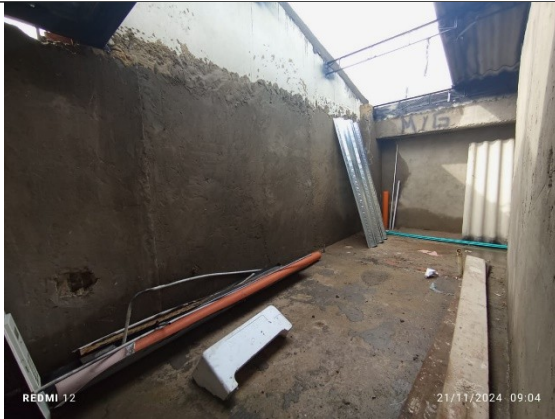
Fotografía 25 – espacio en el cual se puede evidenciar el estado actual de una fracción de la cubierta y deterioros presentes. (Fecha de toma de la imagen 21/11/2024).

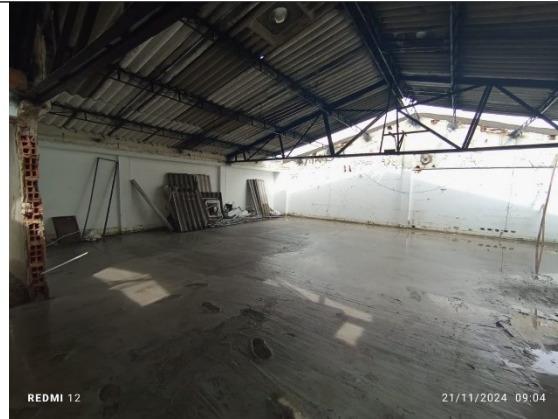
Fotografía 26 – espacio del tercer piso en el cual se evidencia una cubierta en eternit con estructura en cercha metálica. (Fecha de toma de la imagen 21/11/2024).

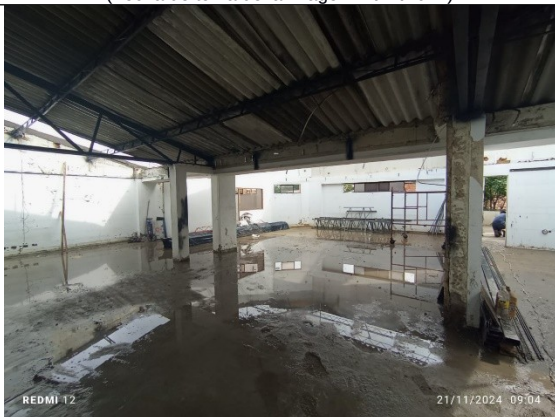
Fotografía 27 – espacio del tercer piso en el cual se evidencia una cubierta en eternit con estructura en cercha metálica. (Fecha de toma de la imagen 21/11/2024).

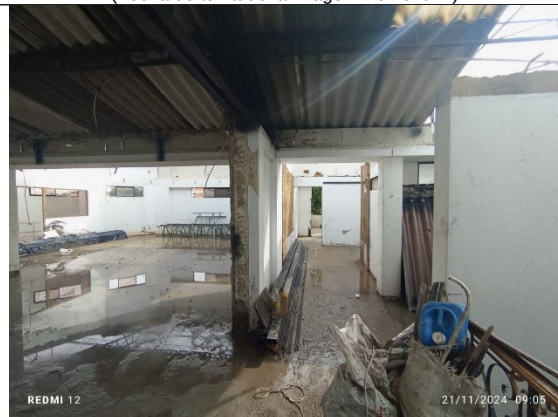
Fotografía 28 – espacio del tercer piso en el cual se evidencia una cubierta en eternit con estructura en cercha metálica. (Fecha de toma de la imagen 21/11/2024).

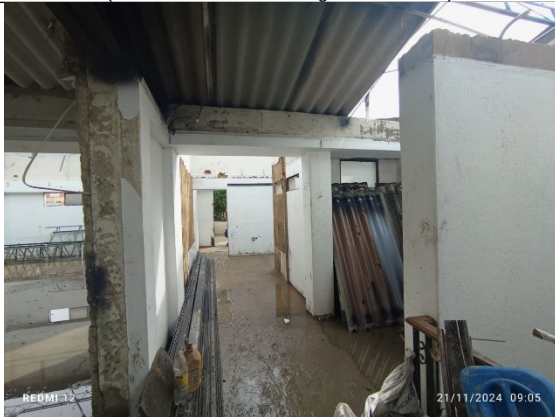
Fotografía 29 – espacio del tercer piso en el cual se evidencia una cubierta en eternit con estructura en cercha metálica. Se pueden ver escombros y elementos metálicos en el piso, además de tejas deterioradas. (Fecha de toma de la imagen 21/11/2024).

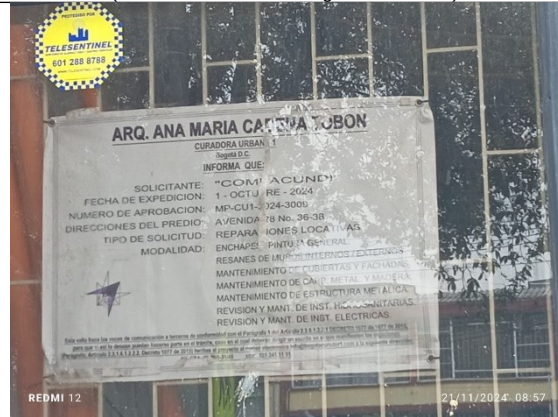
Fotografía 30 – Valla con número MP-CU1-2024-3009 de la curaduría urbana número 1 expuesta en el inmueble de la **AK 28 36 32**, solicitada por Comfacundi, que menciona sobre obras de reparaciones locativas. (Fecha de toma de la imagen 21/11/2024).
