Asunto: Recomendaciones de intervención y mantenimiento para el inmueble ubicado en la **Carrera 8 No. 3-08**, barrio Santa Bárbara, localidad de La Candelaria, en respuesta al Diagnóstico Técnico DI-21379 emitido por el IDIGER.

DIAGNÓSTICO TÉCNICO – DI No.21379
SUBDIRECCIÓN DE ANÁLISIS DE RIESGOS Y EFECTOS DE CAMBIO CLIMÁTICO
GRUPO ASISTENCIA TÉCNICA
RADICADO IDIGER No.2024ER22214 Y EVENTO SIRE No.5444942

DIRECCIÓN:	P1: Carrera 8 No.03-08 P2: Calle 3 No.07-96 Vía vehicular de la Carrera 8 y Calle 3	CHIP Y/O COORDENADAS AREA INSPECCIONADA	X1: 99.654,16 Y1: 99.433,59 X2: 99.659,19 Y2: 99.428,27 X3: 99.660,53 Y3: 99.429,82 X4: 99.665,66 Y4: 99.424,35 X5: 99.656,51 Y5: 99.413,48 X5: 99.645,31 Y5: 99.419,28
BARRIO:	Santa Barbara	ÁREA DIRECTA AFECTADA:	46.2m ²
UPZ:	95-Las Cruces	POBLACIÓN ATENDIDA:	0
LOCALIDAD:	3-Santa Fe	FAMILIAS	0
		ADULTOS	0
		MENORES	0
CHIP:	P1: AAA0033AEXR P2: AAA0033AEWF	PREDIOS EVALUADOS	2
AREA INSPECCIONADA:	213,5m ²	DOCUMENTO REMISORIO	CR-54343

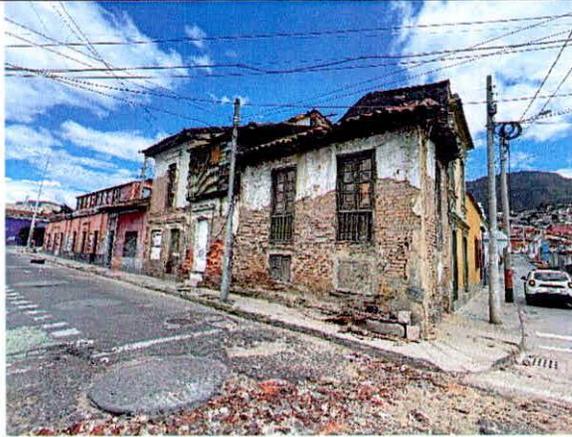
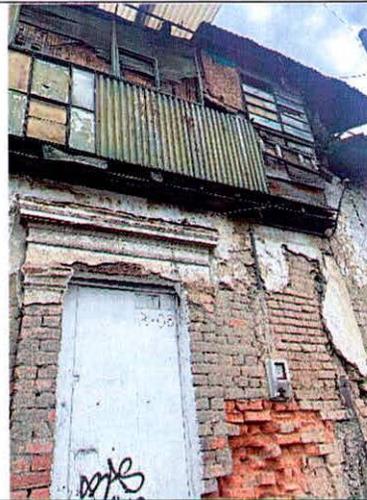
- **Predio P1:** En el predio se emplaza una construcción de dos (02) niveles, actualmente deshabitada, construida bajo un sistema estructural en muros en adobe, entepiso en madera y cubierta en tejas de barro soportadas bajo un entramado en madera, (Ver fotografías 1 y 2). Al momento de la visita técnica se observa desprendimiento de recubrimiento en muros perimetrales y de fachada, degradación de mampuestos (en adobe), daños en voladizo y sistema de soporte de cubierta, (Ver fotografías 3 a la 6). Es de resaltar que, en términos generales, la construcción presenta fuertes deficiencias constructivas y ausencia de mantenimiento general.

Fotografías 1 y 2. Fachada predio P1.

- Se recomienda a los responsables, propietarios y/o encargados de la construcción emplazada en el predio P1 de la Carrera 8 No.03-08, en el Sector Catastral Santa Barbara de la Localidad de Santa Fe, garantizar la recomendación de restricción total del inmueble, el cual se encuentra deshabitado, hasta tanto se implementen las acciones de intervención y/o reparación requeridas en la estructura que garanticen condiciones de estabilidad estructural, seguridad y funcionalidad del predio y de las zonas colindantes.

- Se recomienda a los responsables, propietarios y/o encargados de la construcción emplazada en el predio P1 de la Carrera 8 No.03-08, en el Sector Catastral Santa Barbara de la Localidad de Santa Fe, implementar de manera inmediata acciones de intervención y/o reparación de los daños observados. Lo anterior teniendo en cuenta que se presentan daños moderados a fuertes en elementos de fachada, muros perimetrales y elementos de soporte que comprometen la estabilidad y funcionalidad de la estructura. Cabe resaltar que, las acciones que se adelanten deben ser efectuadas por el personal idóneo y siguiendo la normativa vigente.

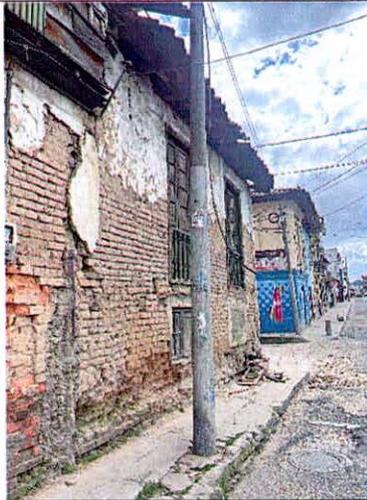
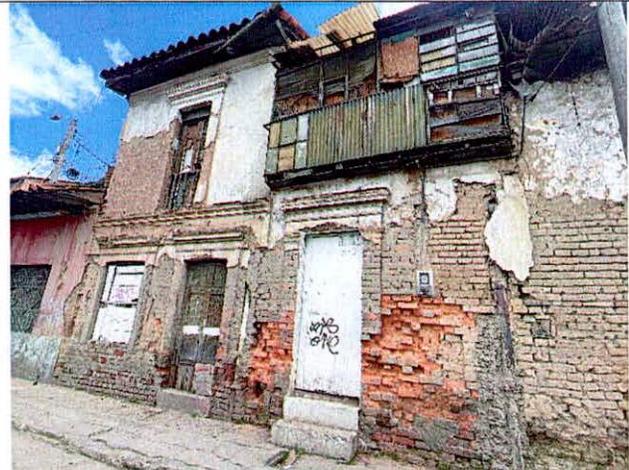
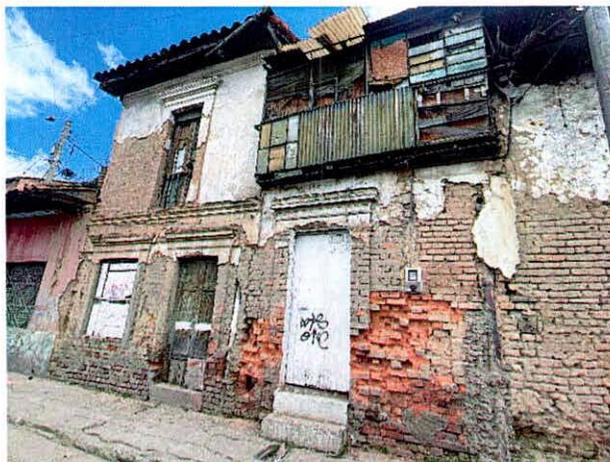
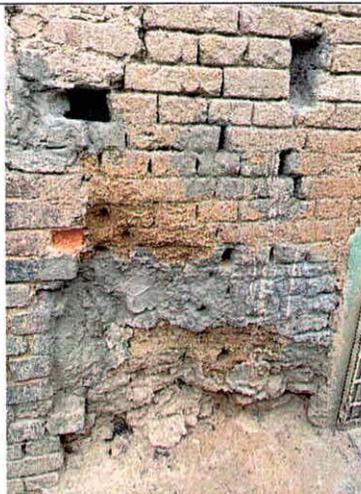
- Es posible que los daños identificados en el predio P1 de la Carrera 8 No.03-08, en el Sector Catastral Santa Barbara de la Localidad de Santa Fe, relacionados con desprendimiento de recubrimiento en muros perimetrales y de fachada, degradación de mampuestos (en adobe), daños en cubierta y sistema de soporte, se encuentren relacionados con vetustez del predio, deficiencias constructivas y ausencia de mantenimiento del inmueble.
- Es posible que los daños identificados en el P2 de la Calle 3 No.07-96, en el Sector Catastral Santa Barbara de la Localidad de Santa Fe, relacionados con desprendimiento de recubrimiento en marco de puerta de acceso, se encuentre relacionado con ausencia de mantenimiento.

Fotografías 3 y 4. Daños evidenciados en estructura que conforma el predio P1.

Fotografías 5 y 6. Daños evidenciados en estructura que conforma el predio P1.

- De no adelantarse acciones de reparación de las lesiones evidenciadas en el predio P1 de la Carrera 8 No.03-08, en el Sector Catastral Santa Barbara de la Localidad de Santa Fe, correspondientes a: desprendimiento de recubrimiento en muros perimetrales y de fachada, degradación de mampuestos (en adobe), daños en cubierta y sistema de soporte, es posible que se presente un aumento de la magnitud de los daños, ocasionando un deterioro paulatino y posible colapso parcial y/o total de los elementos estructurales y no estructurales del inmueble, y la posible manifestación de daños en otros puntos donde no se identificaron afectaciones en el momento de la inspección visual.

- La estabilidad estructural y funcionalidad de la construcción emplazada en el predio P1 de la Carrera 8 No.03-08, en el Sector Catastral Santa Barbara de la Localidad de Santa Fe, se encuentran comprometidas en la actualidad ante cargas habituales de servicio, y por los daños evidenciados correspondientes a: desprendimiento de recubrimiento en muros, degradación de mampuestos (en adobe), daños en cubierta y sistema de soporte; daños posiblemente asociados con vetustez de la construcción, deficiencias constructivas y ausencia de mantenimiento en el inmueble. Es de resaltar que es necesario adelantar intervenciones oportunas en los elementos que presentan daños, con el propósito de evitar un aumento de la magnitud de estos. Es posible que ante cargas dinámicas (sismo y otros) se presenten daños en la estructura que conforma el predio, situación que no es posible precisar mediante la inspección visual.

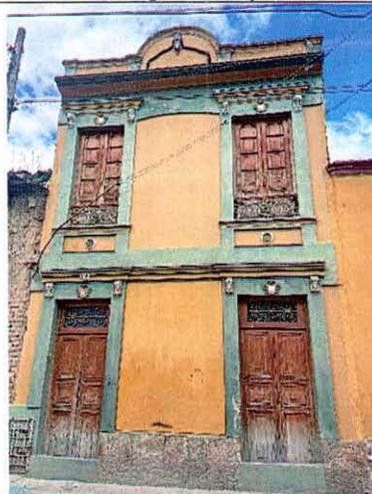
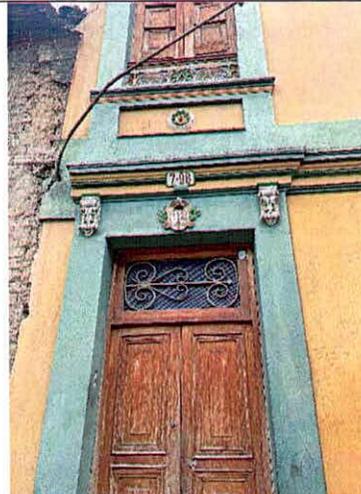
- **Predio 2:** El predio evaluado corresponde a una construcción de dos (02) niveles, de uso residencial, construida bajo un sistema estructural en muros en adobe, (Ver fotografías 7 y 8). La inspección visual se realiza desde el exterior debido a que no había quien atendiera al momento de la inspección. Se evidencia desprendimiento de recubrimiento en un vano de la puerta de acceso, en un área menor a los 5cm², (Ver fotografías 9 y 10). No se evidencian daños adicionales, ni condiciones de inestabilidad.

Fotografías 7 y 8. Fachada predio P2.

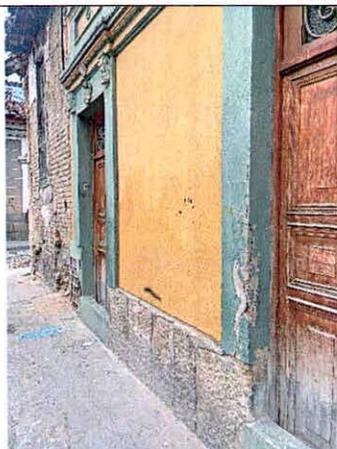
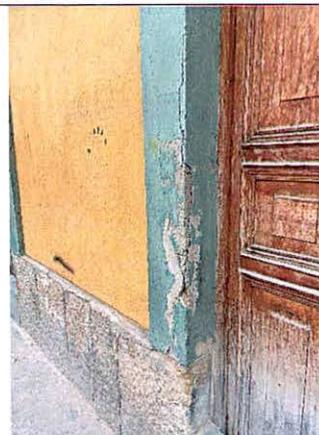
Fotografías 9 y 10. Desprendimientos de recubrimiento vano de puerta de acceso.

- De no adelantarse acciones de reparación de los daños evidenciados desde el exterior correspondientes a: desprendimientos en el vano de puerta de acceso del predio P2 de la Calle 3 No.07-96, en el Sector Catastral Santa Barbara de la Localidad de Santa Fe, es posible que se presente un aumento de la magnitud de los daños, y la posible manifestación de daños en otros puntos donde no se identificaron afectaciones en el momento de la inspección visual.

- Se recomienda a los responsables, propietarios y/o encargados de la construcción emplazada en el predio P2 de la Calle 3 No.07-96, en el Sector Catastral Santa Barbara de la Localidad de Santa Fe, de acuerdo con A.2.1 del Anexo No. 1 "Normas de construcción y habitabilidad aplicables a la vivienda urbana y rural en Bogotá D.C" del Decreto 099 de 2024, se recomienda adelantar acciones las gestiones necesarias encaminadas a la reparación de los daños identificados desde el exterior, con el propósito de garantizar condiciones óptimas de habitabilidad y llevar las edificaciones al cumplimiento del Reglamento Colombiano de Construcción Sismo Resistente – NSR-10. Cabe resaltar que, las acciones que se adelanten deben ser efectuadas por el personal idóneo y siguiendo la normativa vigente.
