Acciones de control urbano para los Inmuebles de Interés Cultural

ubicados en la Calle 41 No. 13-44 y/o Carrera 13A No. 41-04/18 Esquina; Av. Caracas No. 40C-08 y/o Calle 40C No. 13 A-18/20

INFORME DE CONTROL URBANO

NORMATIVA, ANTECEDENTES Y RESULTADO DE LA VISITA DE INSPECCIÓN VISUAL AL OBJETO DE LA SOLICITUD DE CONTROL URBANO

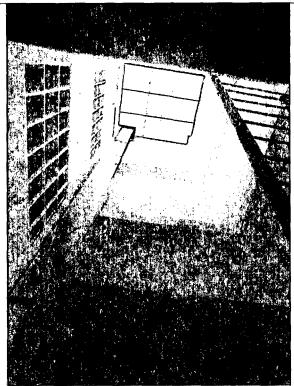
- Ampliación de área construida, los dos pisos y altillo que tenía el inmueble se modificaron y se adaptaron para cuatro niveles tipo mezzanine, lo cual no modifica su altura, el patio trasero desaparece con la ampliación de los locales comerciales ubicados en el primer piso.
- El sistema de muro de carga desaparece y se cambia por un sistema estructural aporticado.
- Demolición parcial de la cubierta, la construcción de terraza se encuentra a nivel con la cubierta original

Fotografía 3 – Evidencia de niveles construidos dentro del predio (Fecha 17 octubre 2019).

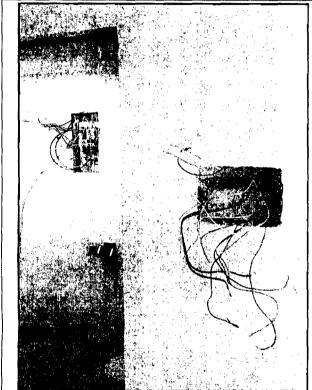
Fotografía 6 – Evidencia de instalación de redes eléctricas (Fecha 17 octubre 2019).

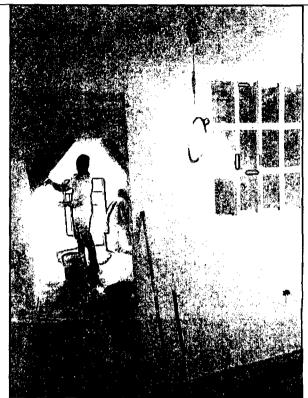
Fotografía 7 – Evidencia de trabajos para instalación de cielo raso con Drywall. (Fecha 17 octubre 2019).

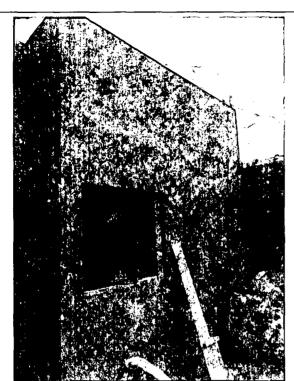
Fotografía 7 - Construcción de área de servicio (Fecha 17 octubre 2019).
