Dirección actual:	Carrera 10 No. 11 - 23		Dirección anterior: N/A		
Localidad:	03 – Santa Fe	UPZ:	93 – Las Nieves	Barrio:	Santa Ines
CHIP:	AAA0030RXHK	Acto admin. UPZ:	Decreto 492 de 2007	Código catastral:	0031072601
<b>NORMATIVA UPZ:</b>					
<b>USO</b>			<b>EDIFICABILIDAD</b>		
Sector normativo de uso:	2	Subsector normativo de uso:	II	Sector normativo de edificabilidad:	Subsector normativo de edificabilidad: A
Área de Actividad:	AREA DE ACTIVIDAD CENTRAL		Clasificación / Zona:	ZONA TRADICIONAL	CENTRO
Tratamiento:	RENOVACIÓN URBANA

INFORME DE CONTROL URBANO

NORMATIVA, ANTECEDENTES Y RESULTADO DE LA VISITA DE INSPECCIÓN VISUAL AL  
OBJETO DE LA SOLICITUD DE CONTROL URBANO

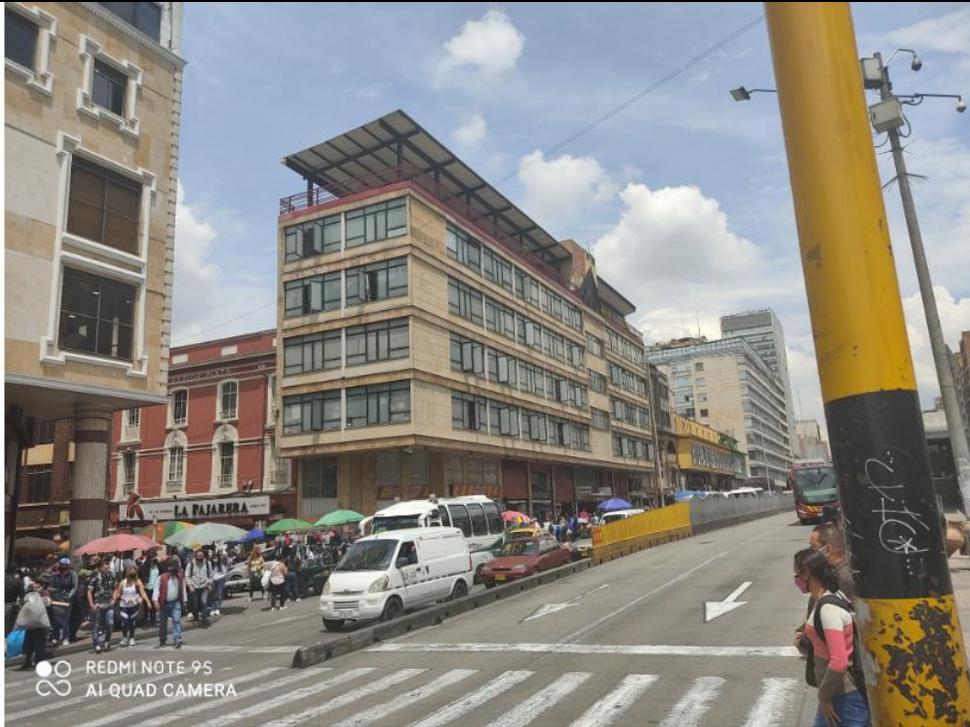
Fotografía 2 – Fachadas del inmueble.  
(Fecha de toma de la imagen 28 de octubre de 2020).

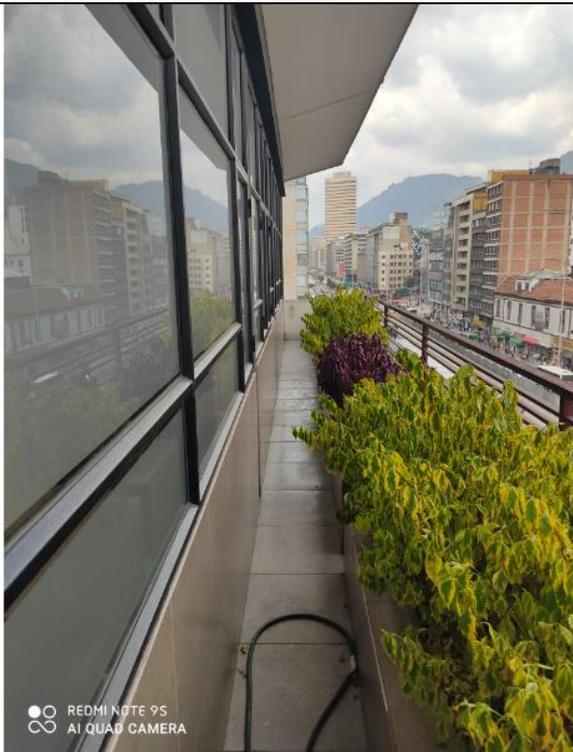
Fotografía 7 – Se observa zona de materas con vegetación natural en la fachada que da contra la carrera 10, en el sexto piso.  
(Fecha de toma de la imagen 28 de octubre de 2020).

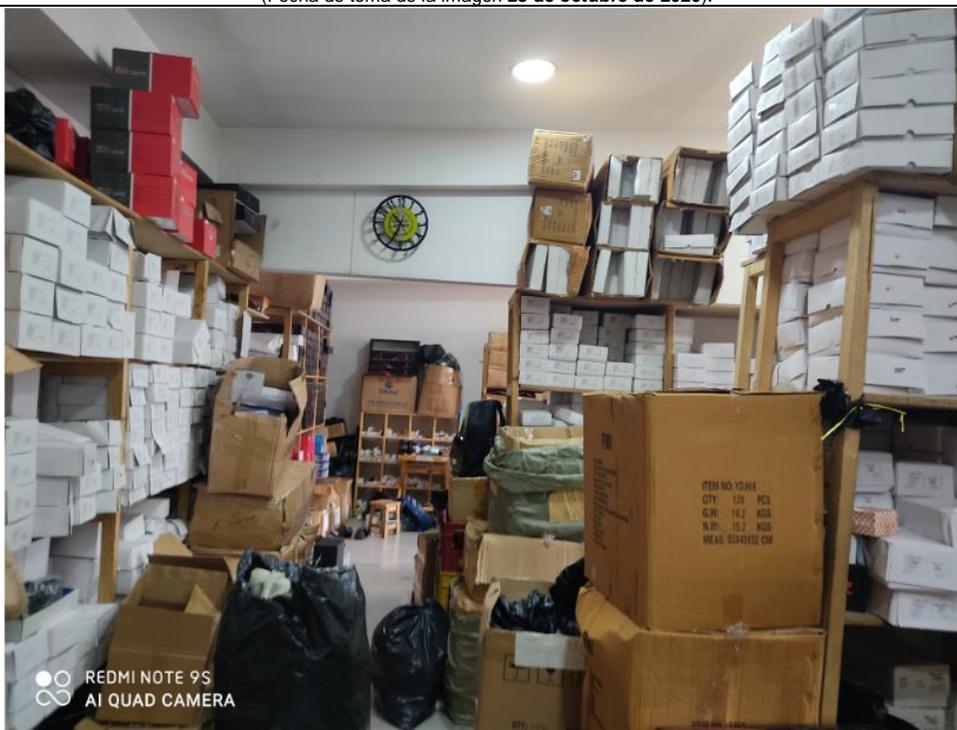
Fotografía 8 – Se observa oficina del sexto piso ocupada con mercancía.  
(Fecha de toma de la imagen 28 de octubre de 2020).

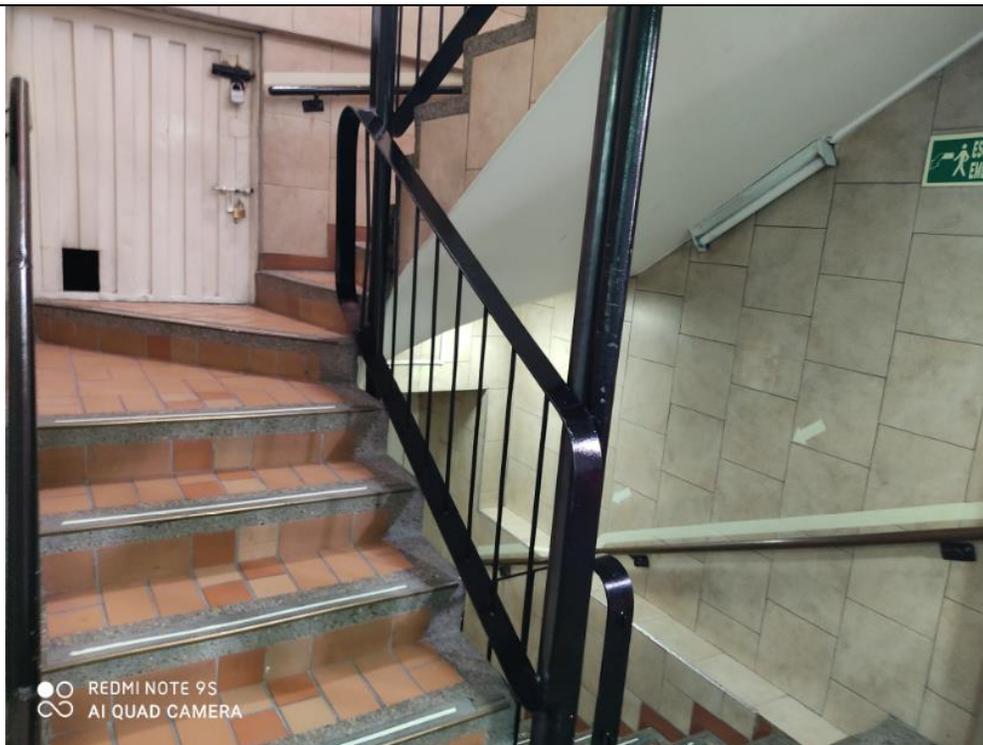
Fotografía 9 – Se observa punto fijo de quinto a sexto piso.  
(Fecha de toma de la imagen 28 de octubre de 2020).

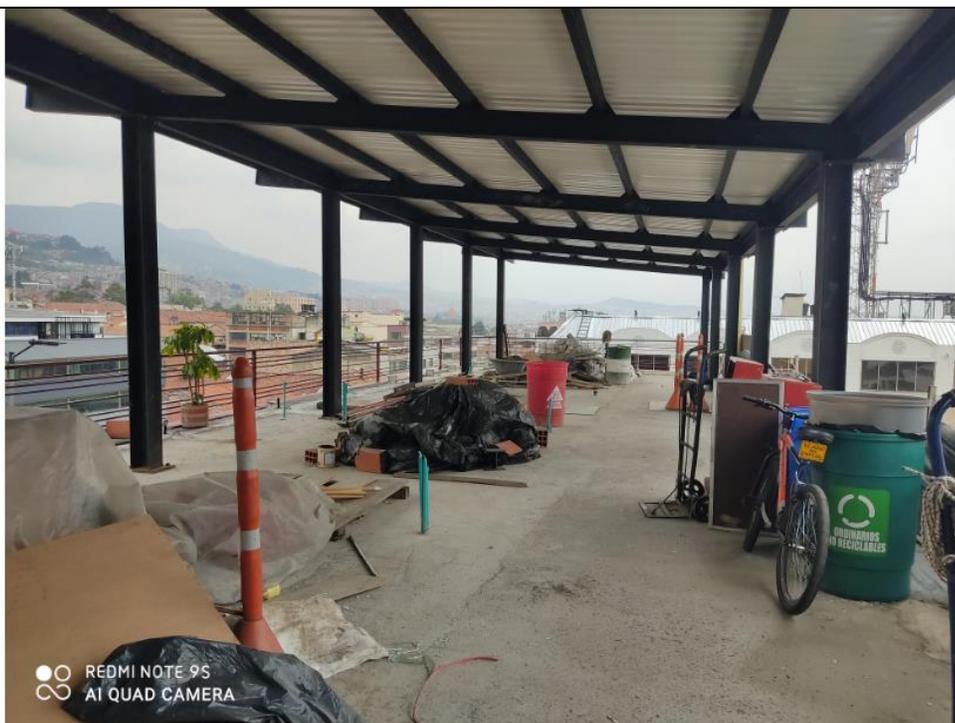
La visita realizada el día 28 de octubre de 2020 fue atendida por el señor Orlando Triana, quien se identificó como administrador del Edificio llamado Cosmos, quien permitió el acceso al 6 piso, en donde se evidencio que el costado norte de este piso se encuentra terminado y ocupado con un espacio para almacenamiento de mercancía y el costado sur de este piso presenta estructura metálica y cubierta sin muros de cerramiento. El señor Triana explica que NO alcanzó a terminar el costado sur del 6 piso por falta de presupuesto, no se observa personal de obra y que la obra la termino en septiembre de 2019.

Fotografía 10 – Se observa zona del sexto piso costado sur, solo se observa estructura metálica y cubierta en polipropileno, sin muros de cerramiento.  
(Fecha de toma de la imagen 28 de octubre de 2020).

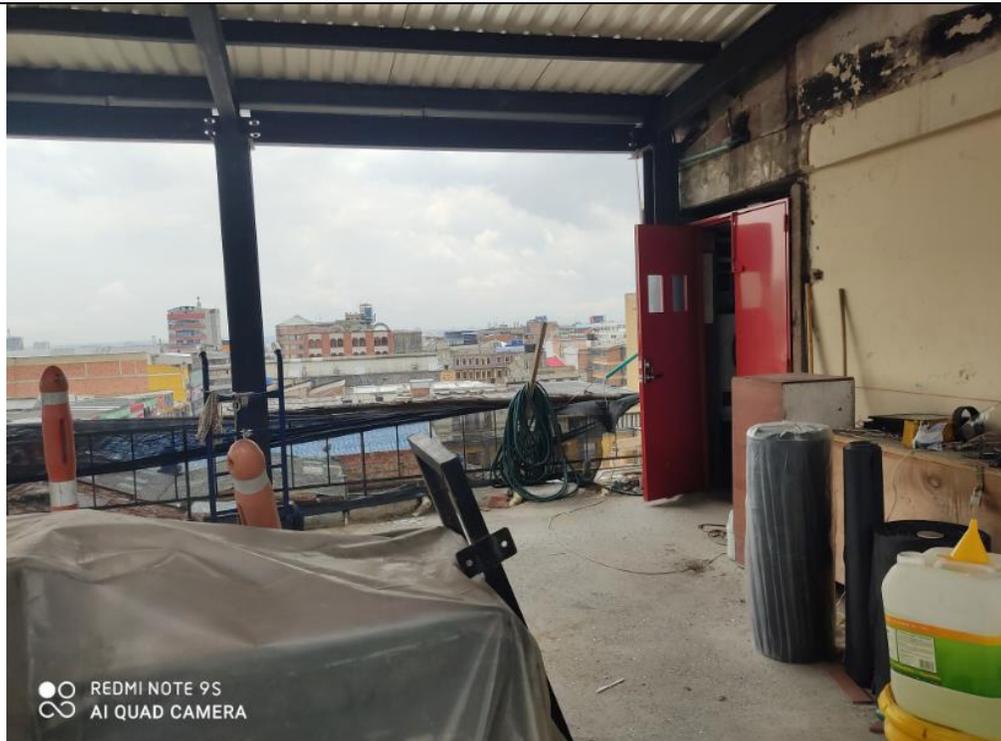
Fotografía 11 – Se observa acceso a terraza en el sexto piso mediante puerta doble metálica.  
(Fecha de toma de la imagen 28 de octubre de 2020).

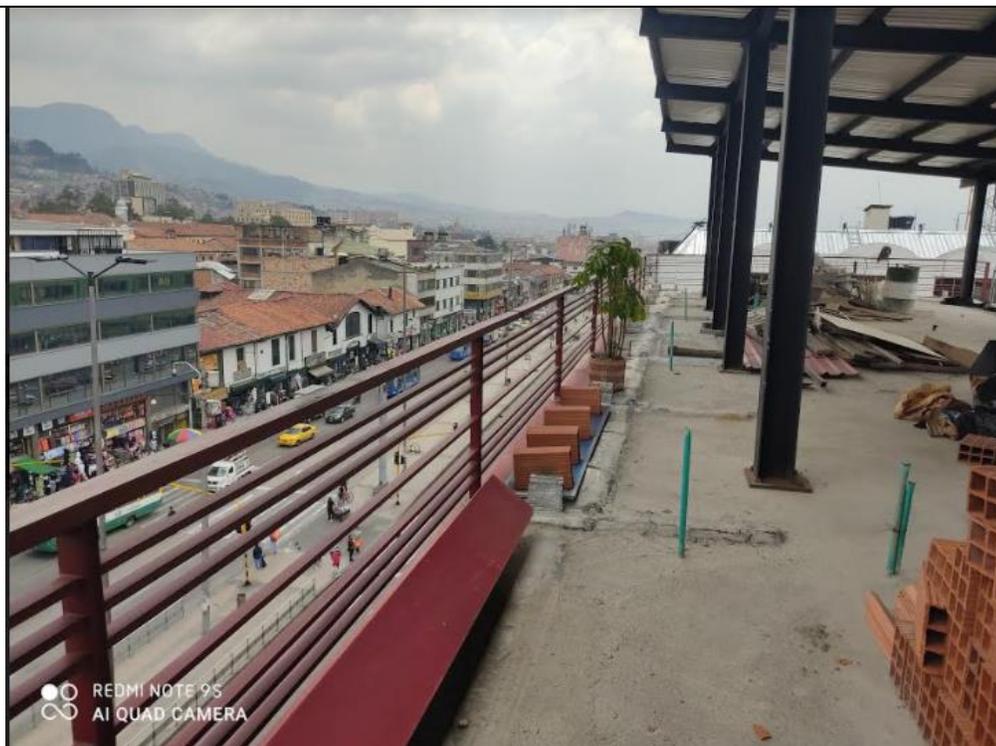
Fotografía 12 – Se observa zona del sexto piso costado sur, solo se observa estructura metálica y cubierta en polipropileno, sin muros de cerramiento.  
(Fecha de toma de la imagen 28 de octubre de 2020).
