ASUNTO: Acciones de control urbano - Respuesta a solicitud de control urbanístico para el Inmueble de Interés Cultural ubicado en la **Carrera 9 No 10-59**

**INSTITUTO DISTRITAL DE PATRIMONIO CULTURAL**  
**PROTECCION DEL PATRIMONIO CULTURAL**  
**ACTA DE VISITA DE INSPECCION VISUAL CONTROL URBANO**

**INFORME DE CONTROL URBANO**

**ELABORADO POR:** ARQ. YESID DELGADO **FECHA DE LA VISITA:** 19 de Diciembre 2019

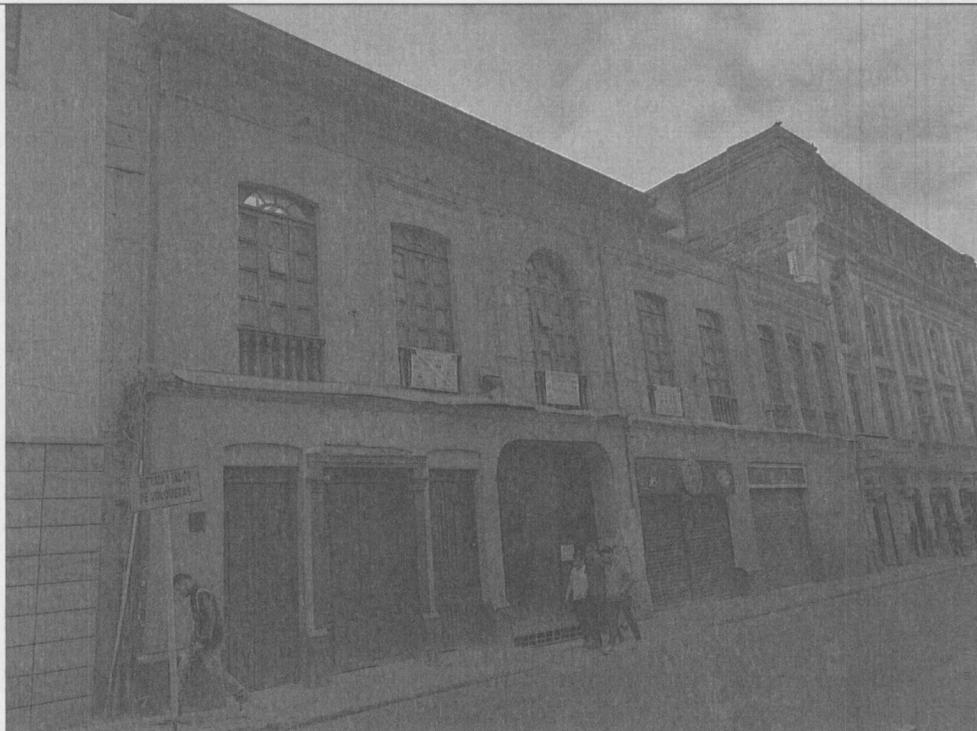
Fotografía 1 – Fachada Principal del Inmueble  
Fecha: 19 Diciembre 2019

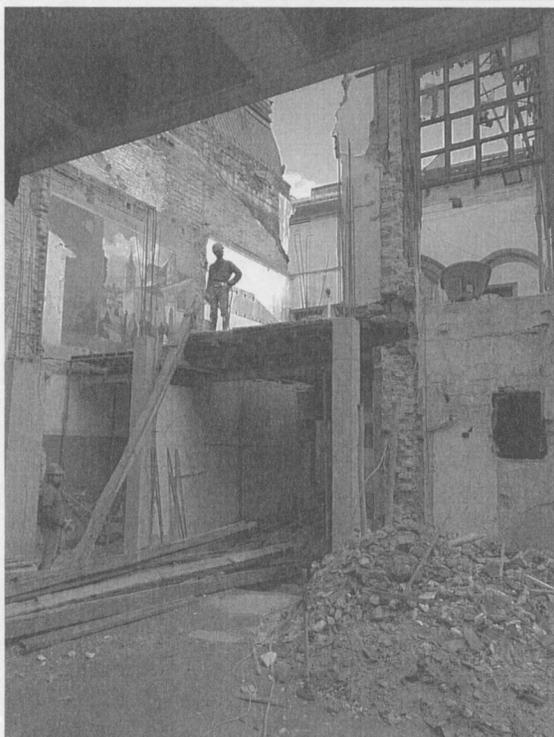
Fotografía 2 – Vista interna del volumen preexistente - costado oriental del predio  
Fecha: 19 Diciembre 2019

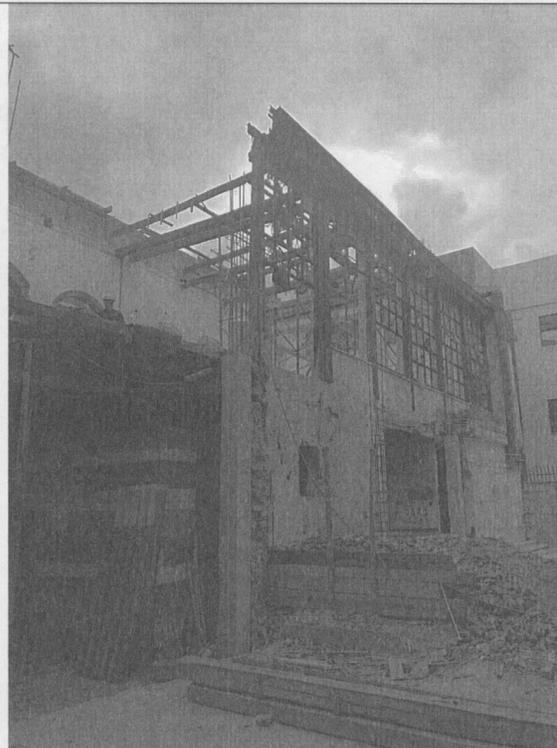
Se identificó que a pesar de que la mayoría de las actividades de intervención están enmarcadas en la licencia de construcción LC 18-4-0555 expedida el 22 de junio de 2018, la cubierta del volumen antiguo del predio (volumen de la parte anterior del predio), se encontraba demolida y/o desmontada en su totalidad; así mismo se identificó la demolición de muros preexistentes del inmueble, que según los planos aprobados por este Instituto, deberían conservarse, por lo que se aconsejó a la persona que atendió la visita, ajustar la licencia de construcción antes mencionada, para lo cual también se debe solicitar la modificación de la Resolución del IDPC.

Fotografía 3 – Evidencia de desmonte de cubierta del volumen preexistente -  
costado oriental del predio  
Fecha: 19 diciembre 2019

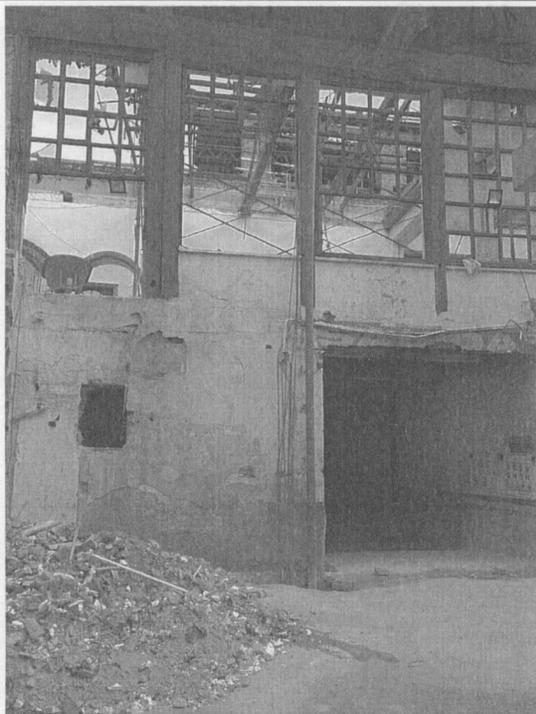
Fotografía 4 – Vista interna de acceso principal del volumen  
preexistente - costado oriental del predio  
Fecha: 19 Diciembre 2019

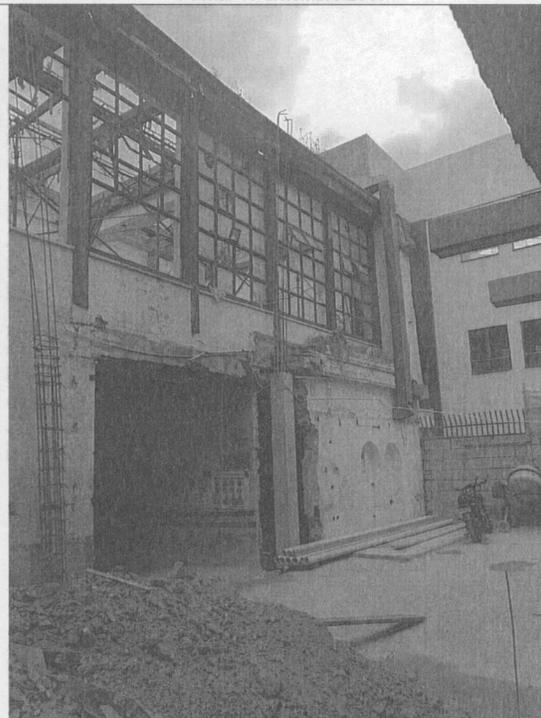
Fotografía 5 – Evidencia de desmonte de la cubierta del volumen preexistente -  
costado oriental del predio  
Fecha: 19 diciembre 2019

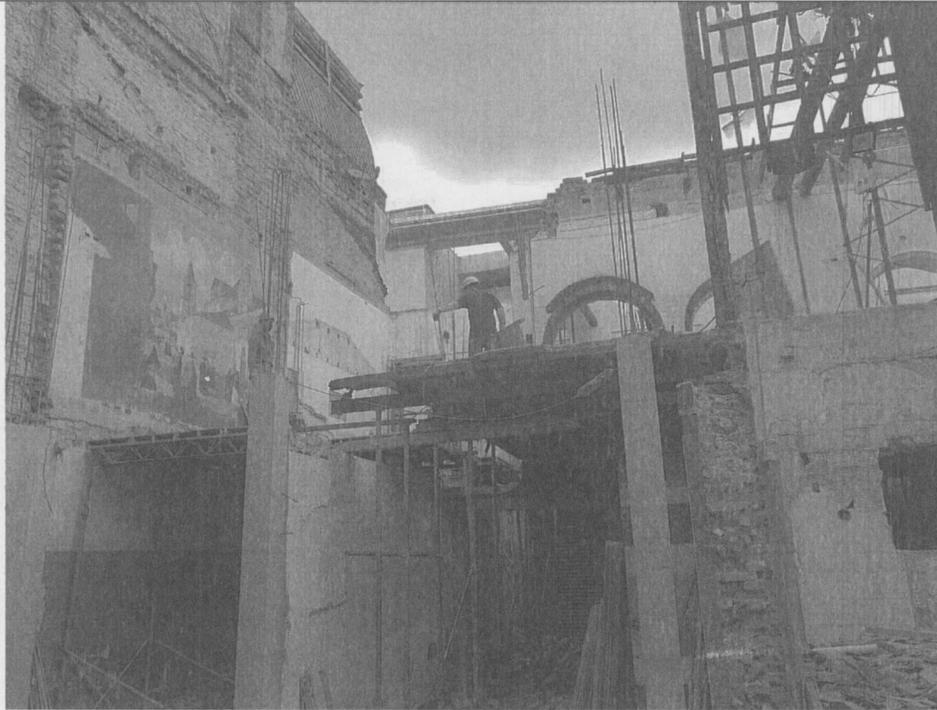
Fotografía 6 – Vista de labores de obra en segundo piso del volumen preexistente - costado oriental del predio  
Fecha: 19 diciembre 2019

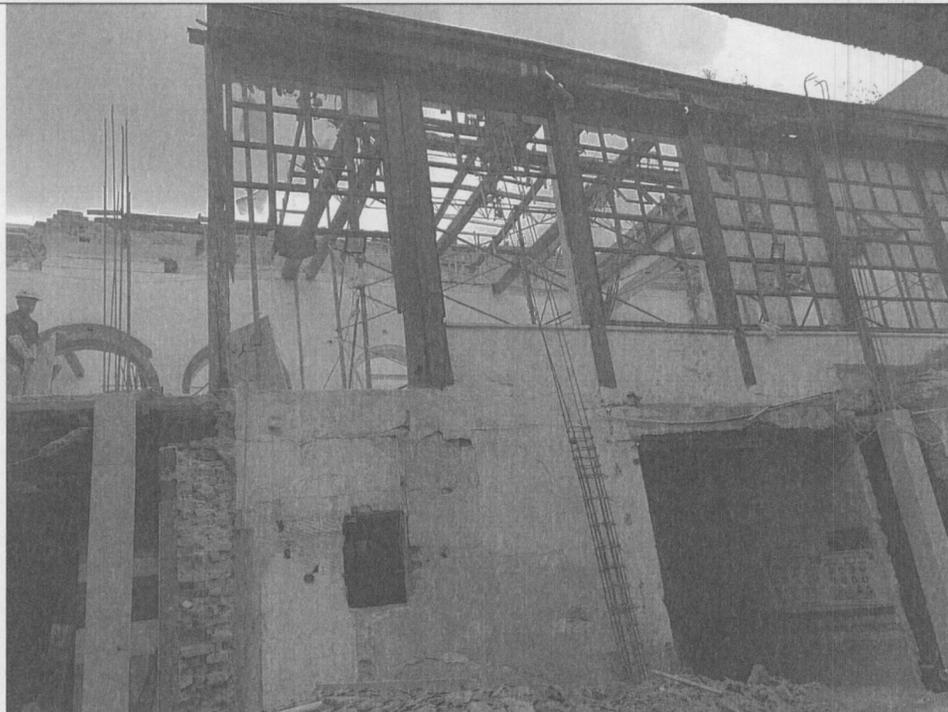
Fotografía 7– Vista de fachada interna del volumen preexistente - costado oriental del predio  
Fecha: 19 diciembre 2019

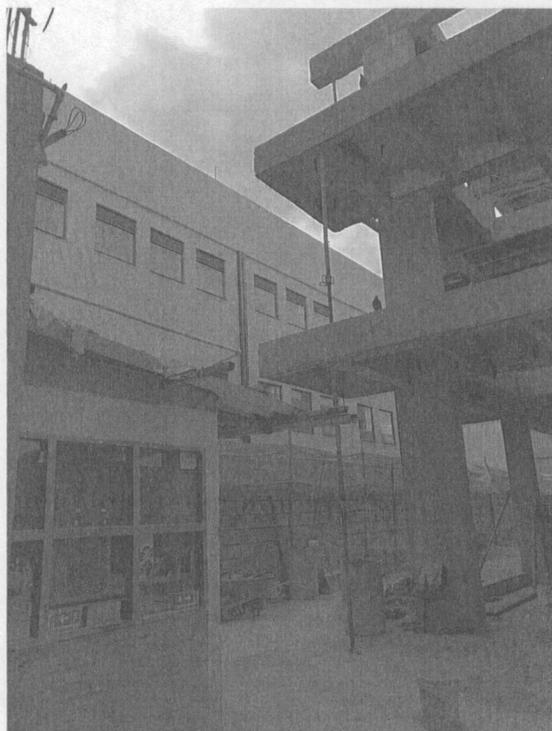
Fotografía 8 – Construcción de sistema aporticado  
Fecha: 19 Diciembre 2019

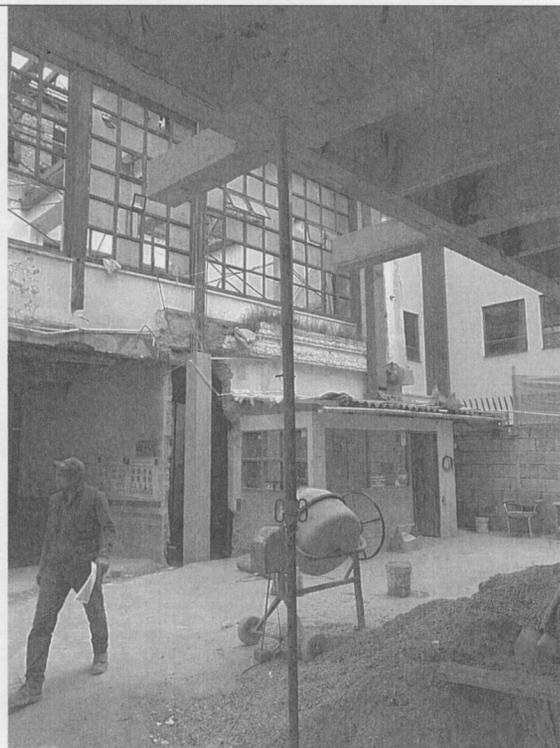
Fotografía 9 – Vista del Almacén de obra en costado sur  
Fecha: 19 diciembre 2019

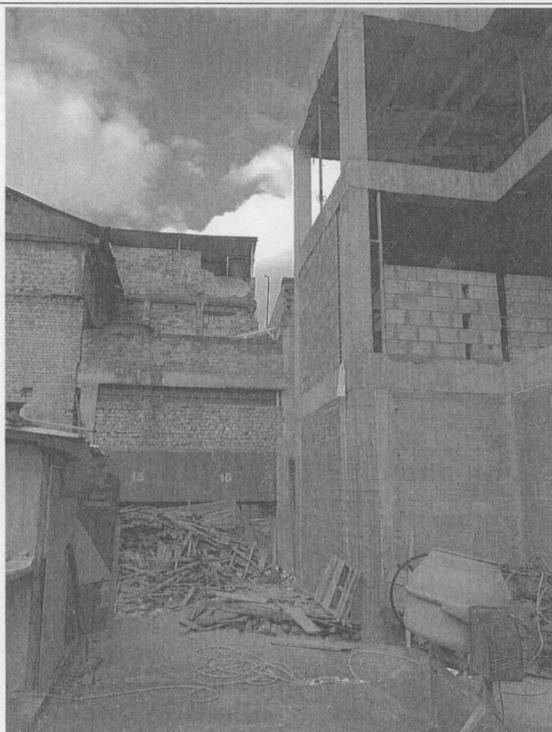
Fotografía 10 – Vista posterior de la obra – volumen nuevo  
Fecha: 19 Diciembre 2019

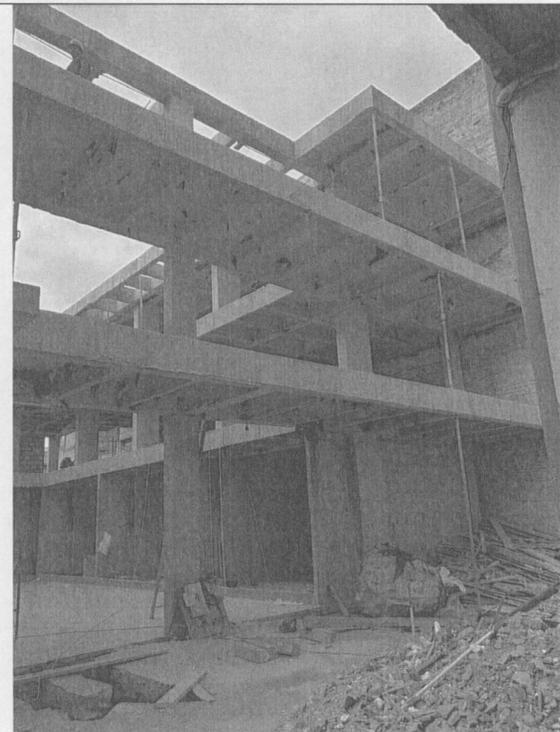
Fotografía 11 – Vista de costado norte del proyecto – volumen nuevo  
Fecha: 19 Diciembre 2019

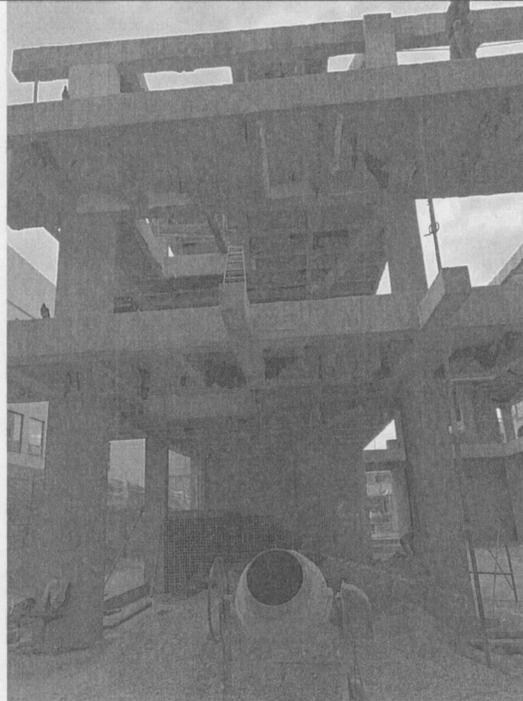
Fotografía 12 – Construcción de sistema aporticado - volumen nuevo  
Fecha: 19 Diciembre 2019
