**ASUNTO:** Acciones de control urbanístico para el Inmueble de Interés Cultural ubicado en la Calle 12C n° 3-50 Interior 1

**Radicado IDPC:** 20195110046962 del 28 de Junio de 2019

**INFORME DE CONTROL URBANO**

**NORMATIVA, ANTECEDENTES Y RESULTADO DE LA VISITA DE INSPECCIÓN VISUAL AL OBJETO DE LA SOLICITUD DE CONTROL URBANO**

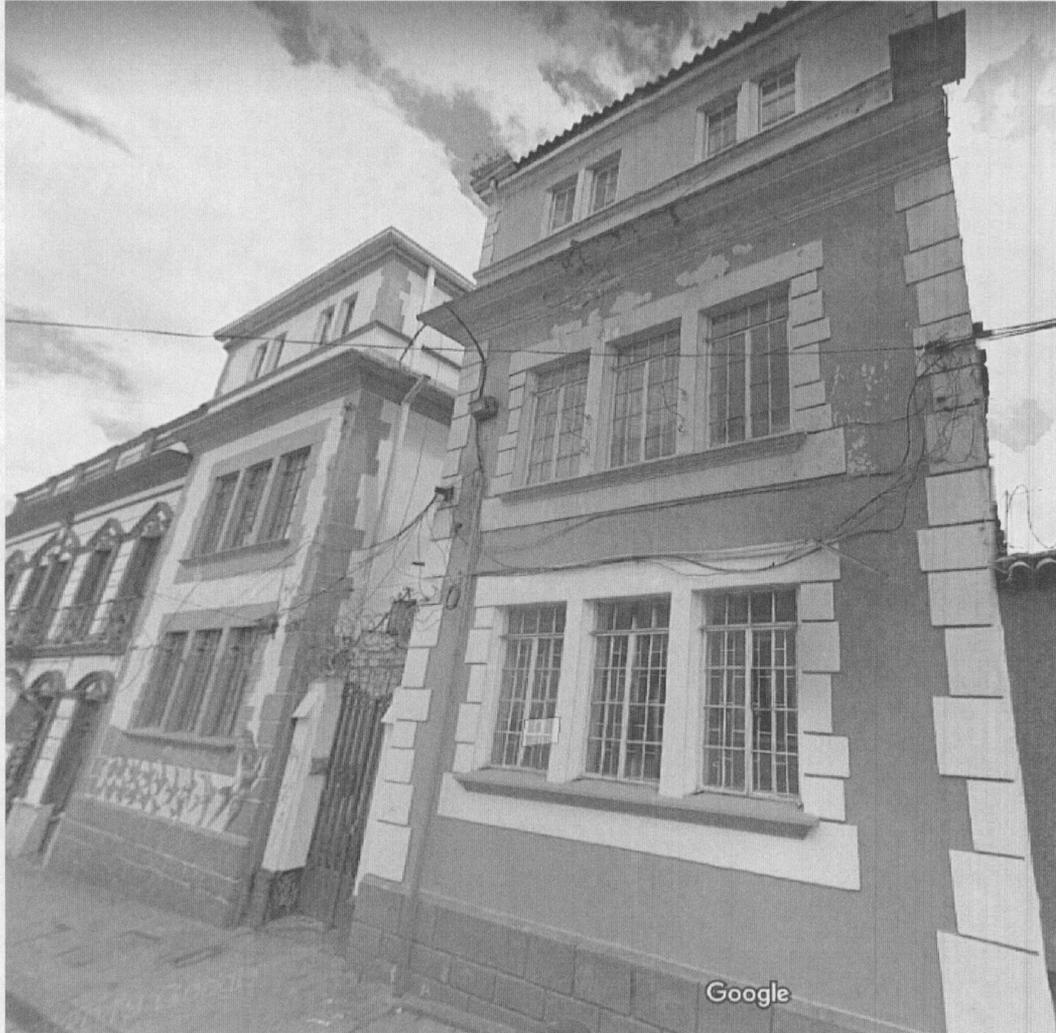
**Fotografía 1 - Fachada del inmueble de la CL 12C 3 50**  
(Fecha de toma de la imagen agcst/2018)  
Fuente: <https://www.google.com/maps/>

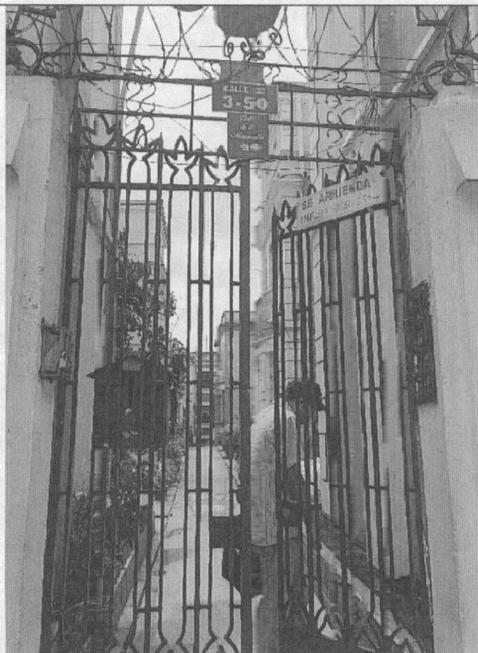
Fotografía 2 - Acceso principal del inmueble de la CL 12C 3 50  
(Fecha de toma de la imagen 15/07/2019).

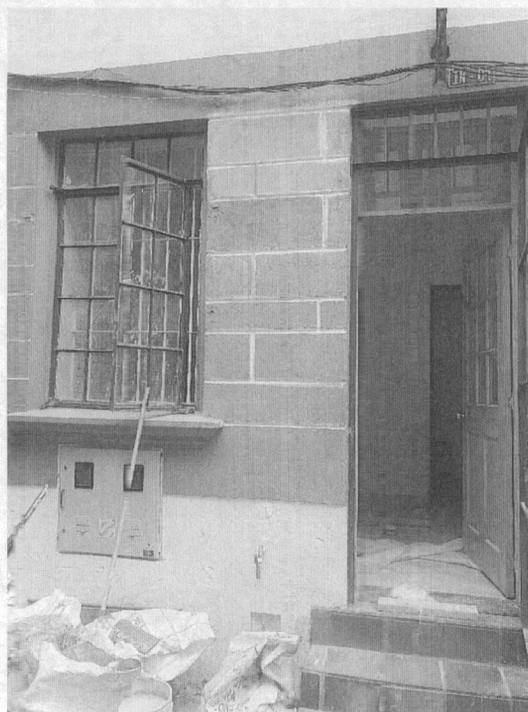
Fotografías 3 y 4 Entrada del Interior 01. Acopio de lonas y materiales que evidencian obras en el inmueble  
(Fecha de toma de la imagen 15/07/2019)

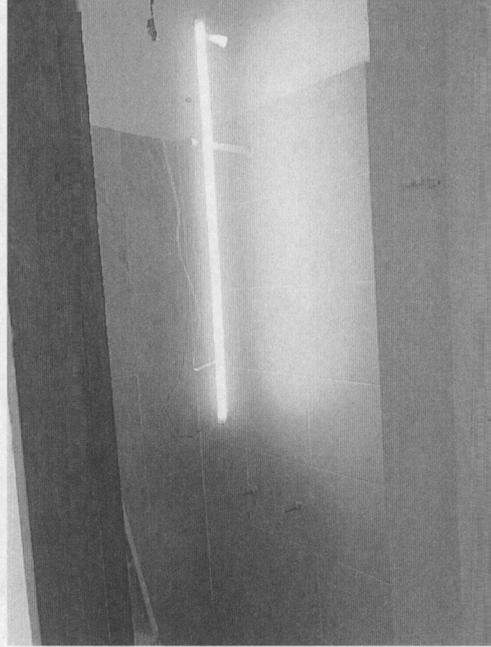
- Cambio de enchapes en paredes de cocineta
- Restauración y adecuación de pisos en madera
- Labores para de pintura en paredes internas de cocineta como de baños y alcoba

Fotografías 5 - Interior 01. Instalación de enchapes y Pintura de paredes en baño  
(Fecha de toma de la imagen 19/07/2019)

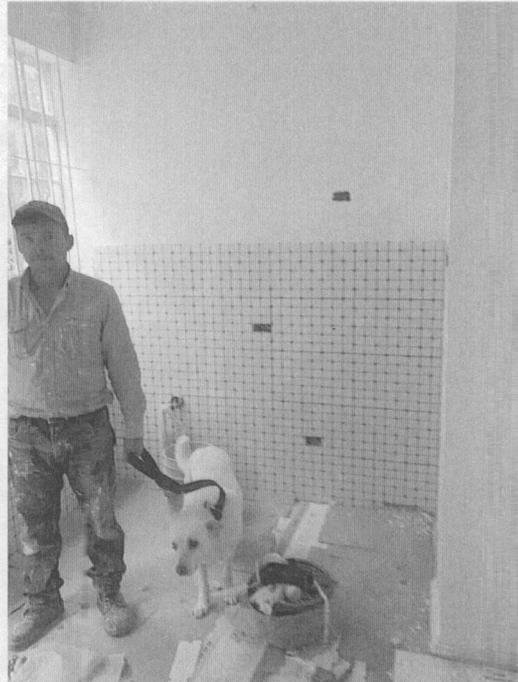
Fotografías 6 - Interior 01. Instalación de enchapes y Pintura de paredes en cocineta  
(Fecha de toma de la imagen 19/07/2019)

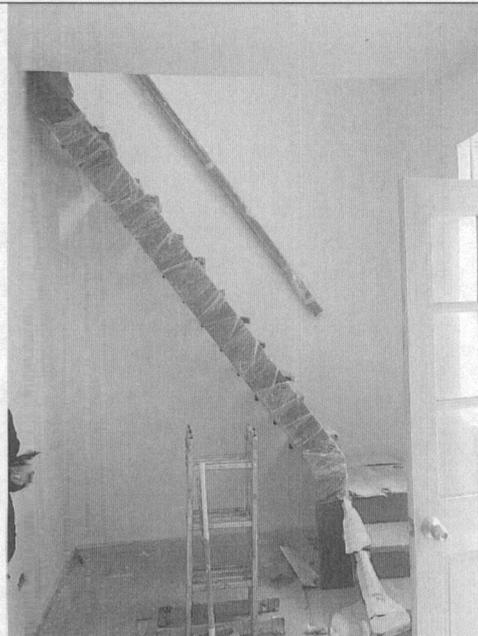
- Se evidencian modificaciones en la tipología de la vivienda, ya que muestra un lugar de habitación en el segundo piso conectado por una escalera en madera al área social del primero piso, estas áreas funcionan como aparta estudio, cuentan con un baño y cocineta en el primer nivel, la tipología de la escalera no corresponde con las características originales de la casa y se encuentran independientes de los demás servicios que tiene la residencia.
- Se evidencian modificaciones en la estructura portante de la vivienda, el vacío construido en el entepiso permite adaptar la escalera y hace la conexión entre los pisos siendo esta construcción no ser parte de la estructura original de la vivienda.

**Fotografías 7 - Interior 01. Instalación de Escalera para acceso a según nivel de aparta estudio, esta intervención muestra que el inmueble fue espacialmente adecuado y modifica la tipología del inmueble.**  
(Fecha de toma de la imagen 19/07/2019)

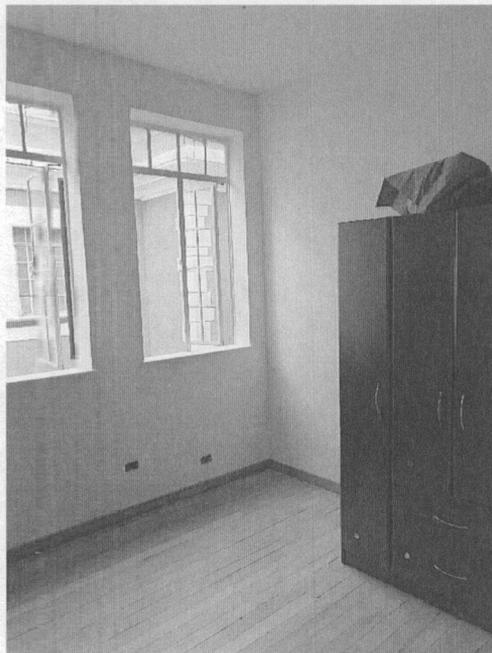
**Fotografías 6 - Interior 01. Pintura de paredes de segundo nivel de aparta estudio**  
(Fecha de toma de la imagen 19/07/2019)

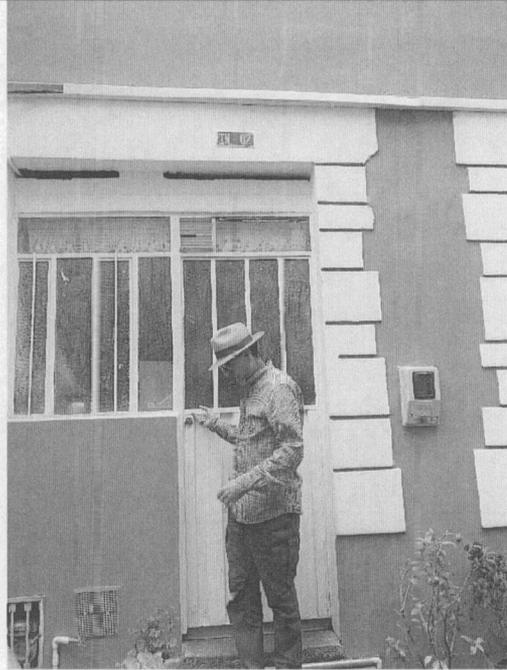
Fotografías 7 - Interior 02. Acceso  
(Fecha de toma de la imagen 19/07/2019)

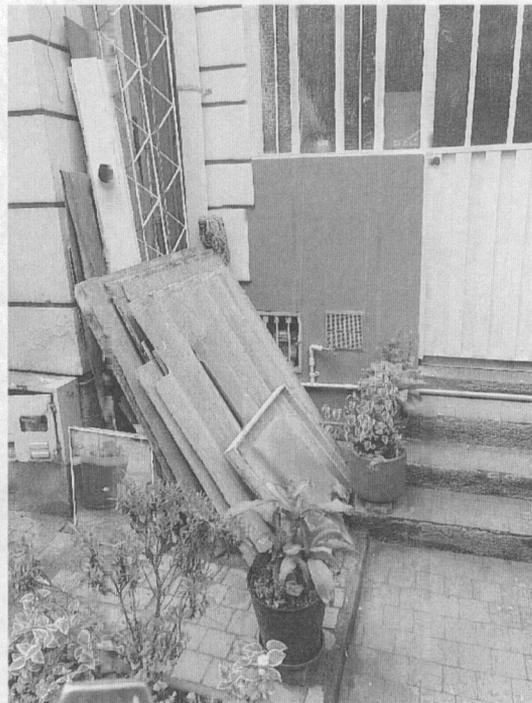
Fotografías 8 - Interior 02. Acopio de tejas en asbesto cemento en entrada  
Fecha de toma de la imagen 19/07/2019)

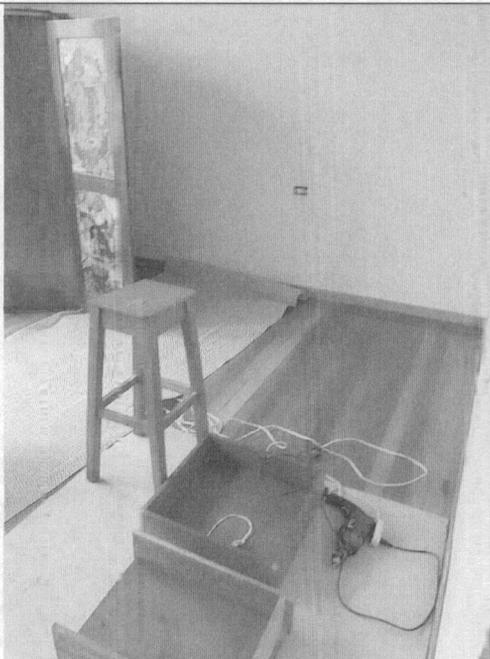
- Ejecución de pintura en las paredes internas de primer y segundo piso
- Intervenciones en los pisos y puertas en madera del primer y segundo nivel.

Fotografías 9 - Interior 02. Restauración de pisos y muebles en madera  
(Fecha de toma de la imagen 19/07/2019)

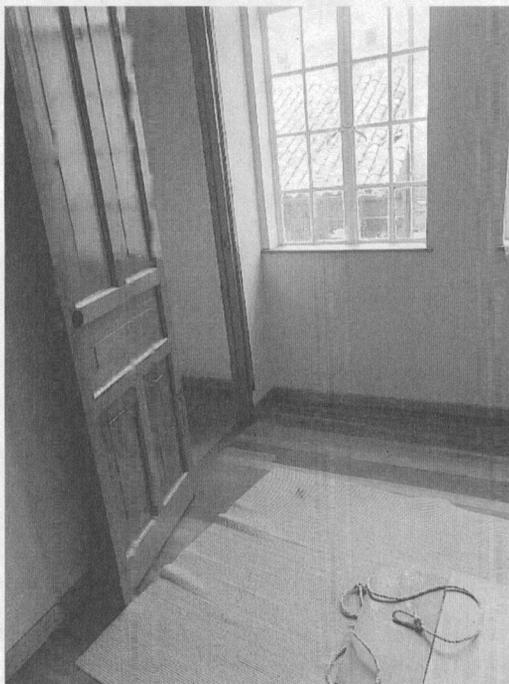
Fotografías 10 - Interior 02. Restauración de puertas en madera  
(Fecha de toma de la imagen 19/07/2019)

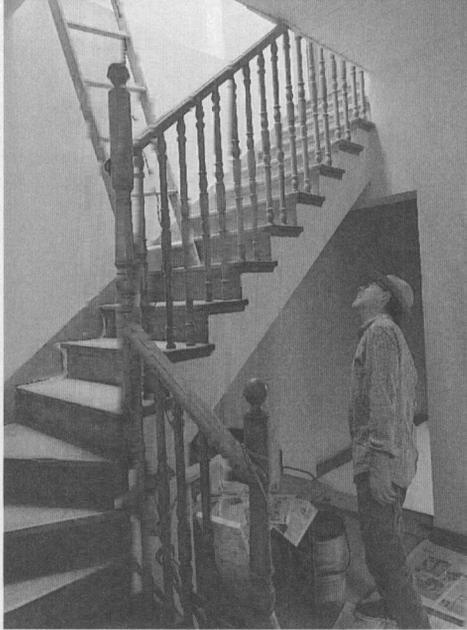
Fotografías 11 - Interior 02. Restauración de escalera que conecta con tercer piso  
(Fecha de toma de la imagen 19/07/2019)

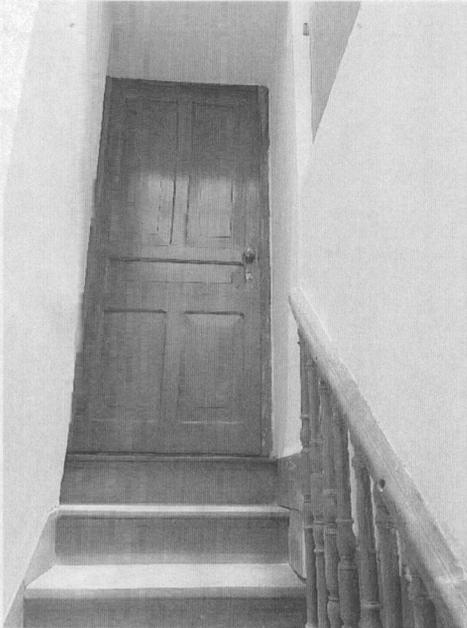
Fotografías 12 - Interior 02. Puerta de acceso a tercer nivel, se solicitó ingreso pero no fue permitida la entrada  
(Fecha de toma de la imagen 19/07/2019)

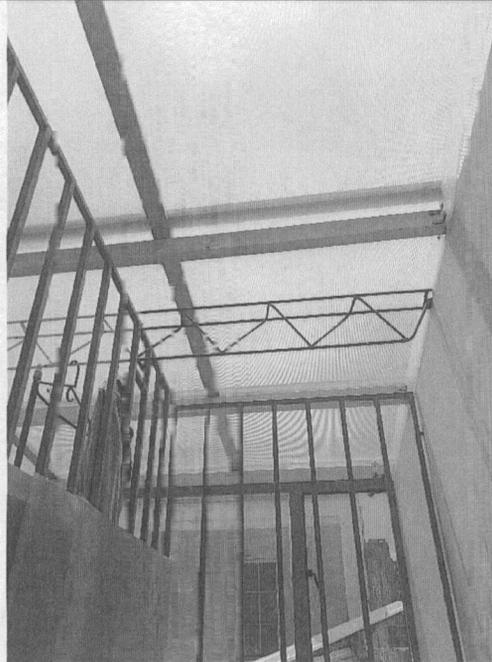
- Instalación de cerchas metálicas estructurales para soporte de teja traslucida en cubierta del tercer nivel

Fotografías 13 - Interior 02. Instalación de cerchas para estructura de cubierta traslucida, se consideran ejecución de más obras dentro del inmueble  
(Fecha de toma de la imagen 19/07/2019)

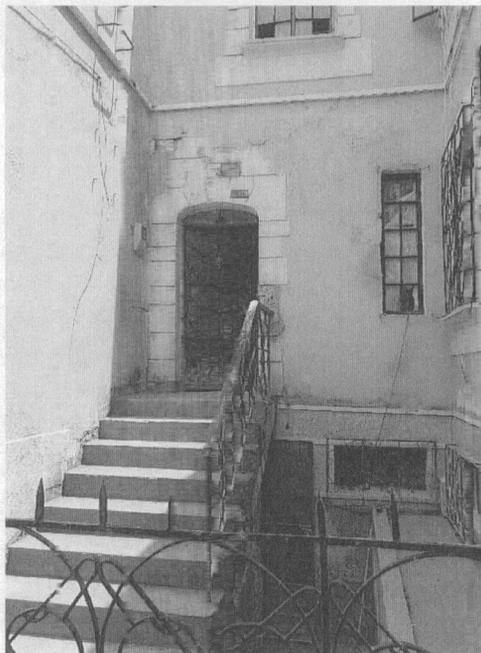
- Respecto al inmueble se instaló cerramiento externo en reja el cual evita el ingreso libre del peatón
- Restitución de fisuras y labores de pintura en la fachada del inmueble
- Labores de regateo en el muro en fachada para asegurar la baranda de la escalera de acceso

- Restitución de pañete al interior del predio.
- Alistamiento de pisos en cemento para escaleras externas. Las escaleras se evidencian en la ficha de valoración
- Adecuación de carpintería metálica (baranda) existente en la de escalera de acceso principal

Fotografías 14 - Interior 09. Fachada de inmueble, se evidencia revoques en cemento, regatas para instalación de baranda y alistamiento de pisos y escalera en cemento  
(Fecha de toma de la imagen 19/07/2019)

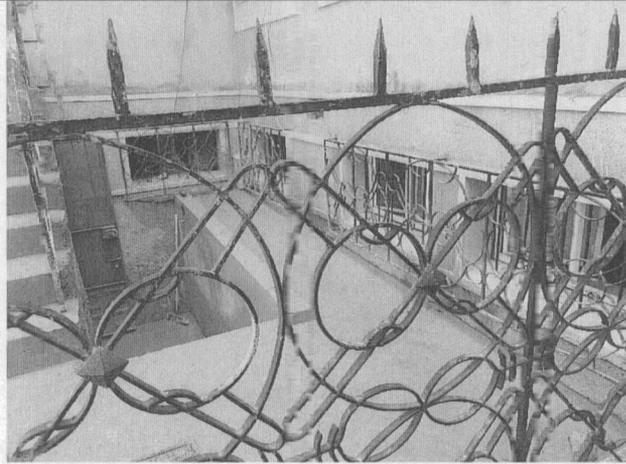
Fotografías 15 - Interior 09. Acceso a sótano, se evidencia obras en el interior e instalación de rejas  
(Fecha de toma de la imagen 19/07/2019)

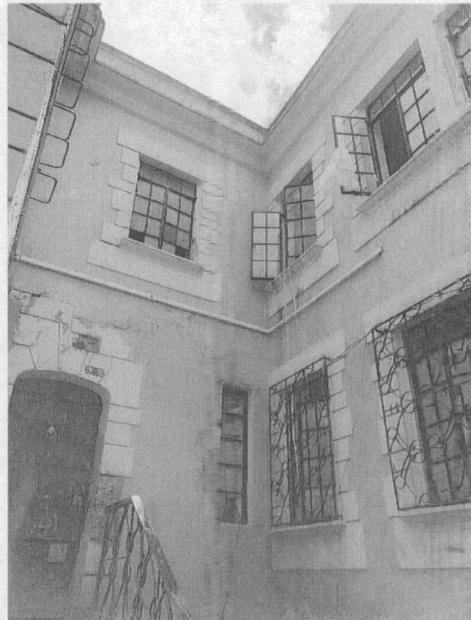
Fotografías 16 - Interior 09. Fachada de inmueble, se evidencia obras en el interior y cubrimiento de ventanas con telas plásticas  
(Fecha de toma de la imagen 19/07/2019)
