ASUNTO: Acciones de control urbanístico para el Inmueble de Interés Cultural ubicado en la Calle 12C n° 3-50 Interior 2

INFORME DE CONTROL URBANO

NORMATIVA, ANTECEDENTES Y RESULTADO DE LA VISITA DE INSPECCIÓN VISUAL A OBJETO DE LA SOLICITUD DE CONTROL URBANO

ELABORADO POR:	ARQ. YESID DELGADO M.	FECHA DE LA VISITA:	19/07.2019
-----------------------	-----------------------	----------------------------	------------

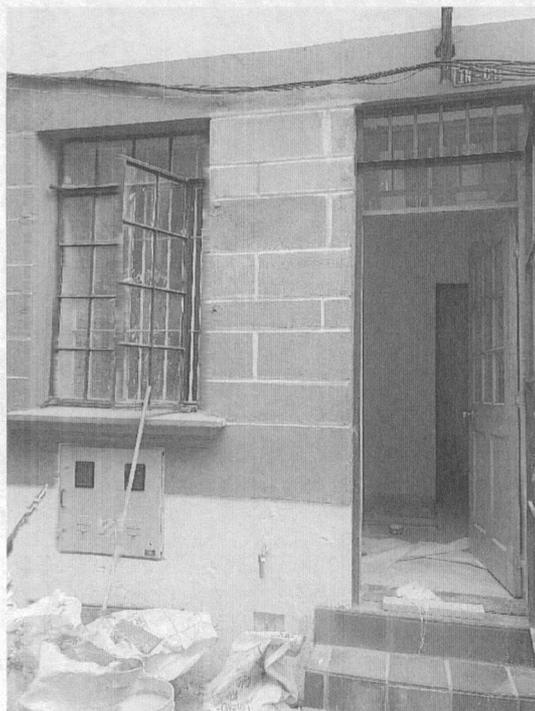
Fotografías 3 y 4 Entrada del interior 01. Acopio de lonas y materiales que evidencian obras en el inmueble
(Fecha de toma de la imagen 19/07/2019)

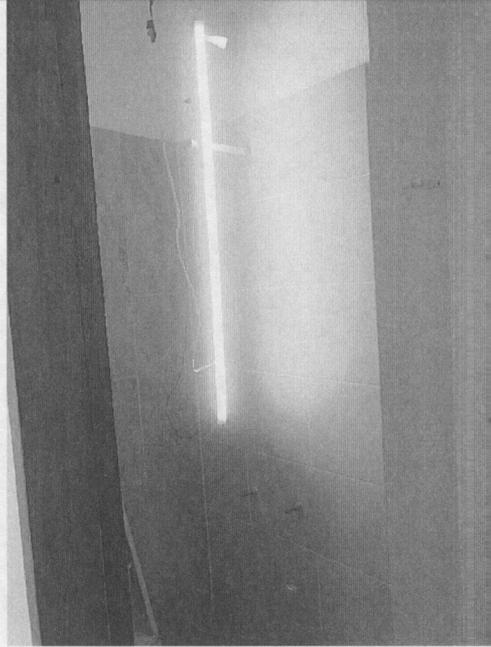
- Cambio de enchapes en paredes de cocineta
- Restauración y adecuación de pisos en madera
- Labores para de pintura en paredes internas de cocineta como de baños y alcoba

Fotografías 5 - Interior 01. Instalación de enchapes y Pintura de paredes en baño
(Fecha de toma de la imagen 19/07/2019)

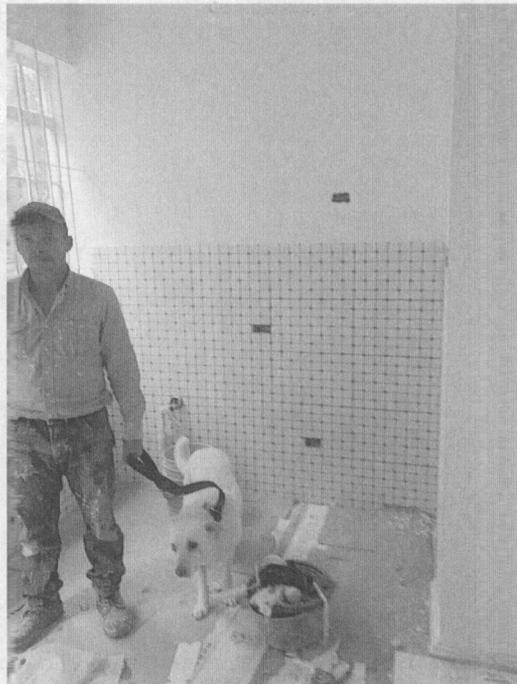
Fotografías 6 - Interior 01. Instalación de enchapes y Pintura de paredes en cocineta
(Fecha de toma de la imagen 19/07/2019)

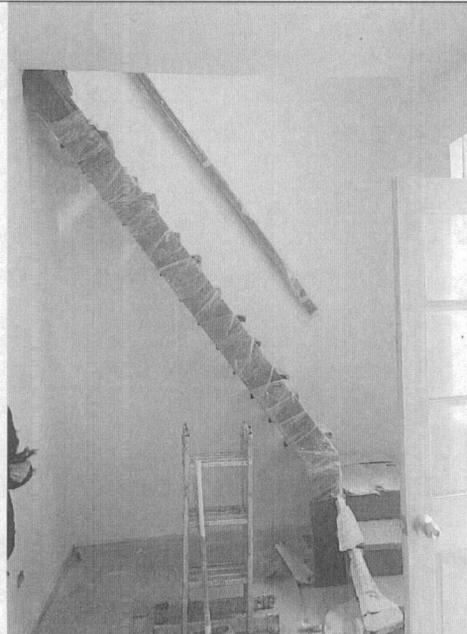
- Se evidencian modificaciones en la tipología de la vivienda, ya que muestra un lugar de habitación en el segundo piso conectado por una escalera en madera al área social del primero piso, estas áreas funcionan como aparta estudio, cuentan con un baño y cocineta en el primer nivel, la tipología de la escalera no corresponde con las características originales de la casa y se encuentran independientes de los demás servicios que tiene la residencia.
- Se evidencian modificaciones en la estructura portante de la vivienda, el vacío construido en el entrepiso permite adaptar la escalera y hace la conexión entre los pisos, siendo esta construcción no ser parte de la estructura original de la vivienda.

Fotografías 7 - Interior 01. Instalación de Escalera para acceso a según nivel de aparta estudio, esta intervención muestra que el inmueble fue especialmente adecuado y modifica la tipología del inmueble.
(Fecha de toma de la imagen 19/07/2019)

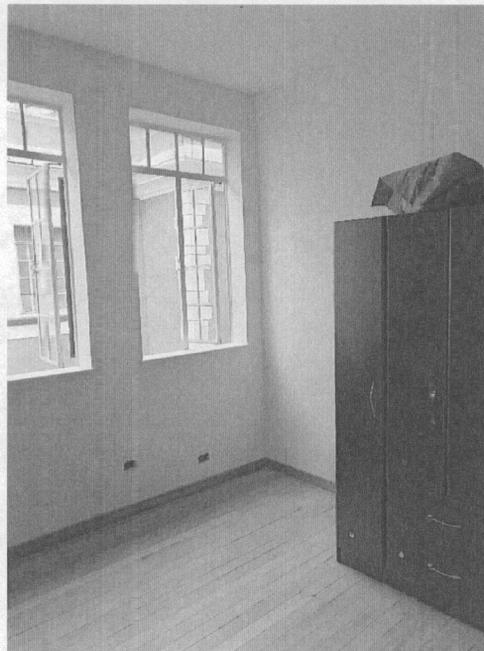
Fotografías 6 - Interior 01. Pintura de paredes de segundo nivel de aparta estudio
(Fecha de toma de la imagen 19/07/2019)

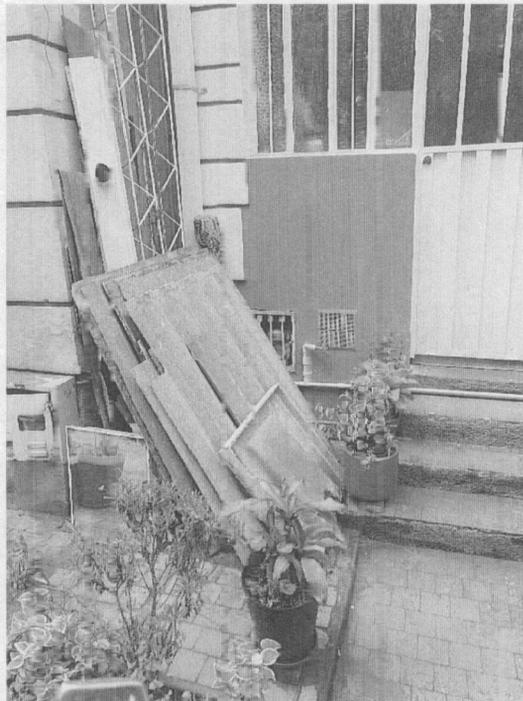
Fotografías 8 - Interior 02. Acopio de tejas en asbesto cemento en entrada
(Fecha de toma de la imagen 19/07/2019)

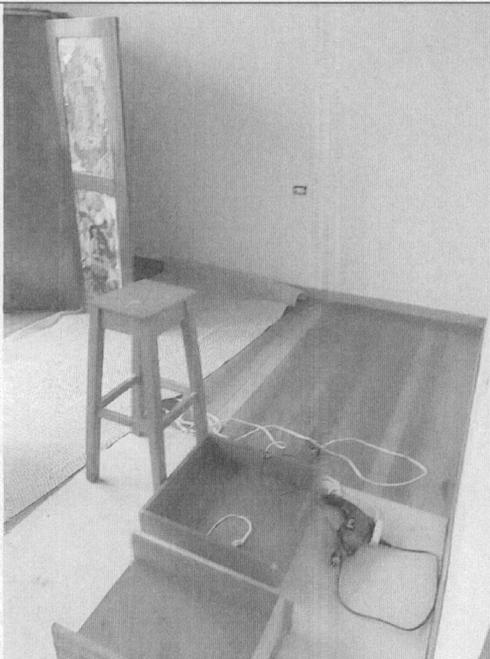
- Ejecución de pintura en las muros internos de primer y segundo piso
- Intervenciones en los pisos y puertas en madera del primer y segundo nivel.

Fotografías 9 - Interior 02. Restauración de pisos y muebles en madera
(Fecha de toma de la imagen 19/07/2019)

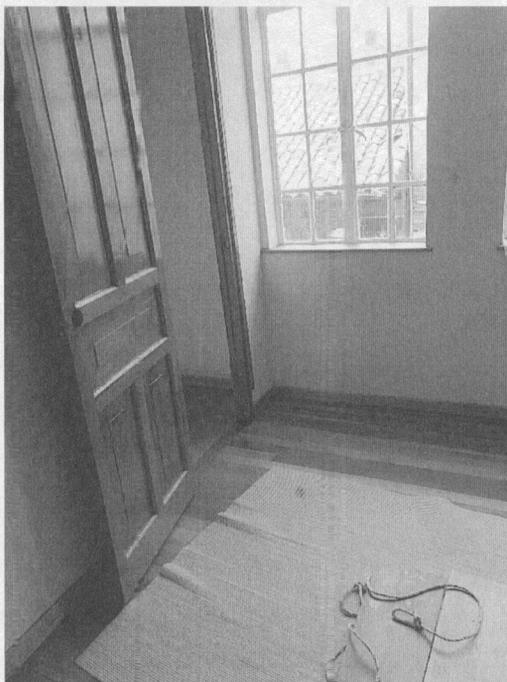
Fotografías 10 - Interior 02. Restauración de puertas en madera
(Fecha de toma de la imagen 19/07/2019)

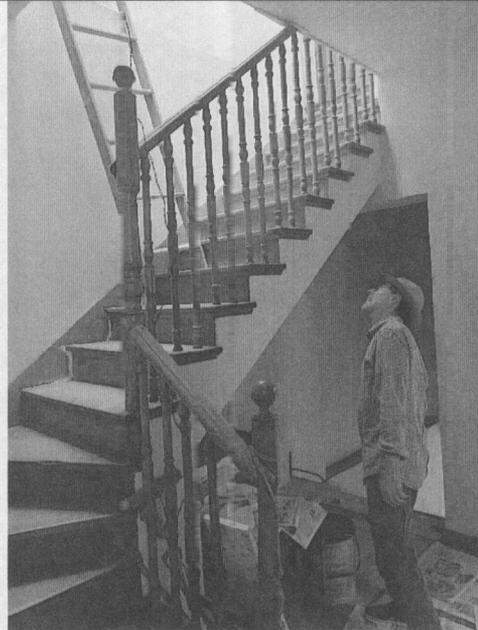
Fotografías 11 - Interior 02. Restauración de escalera que conecta con tercer piso
(Fecha de toma de la imagen 19/07/2019)

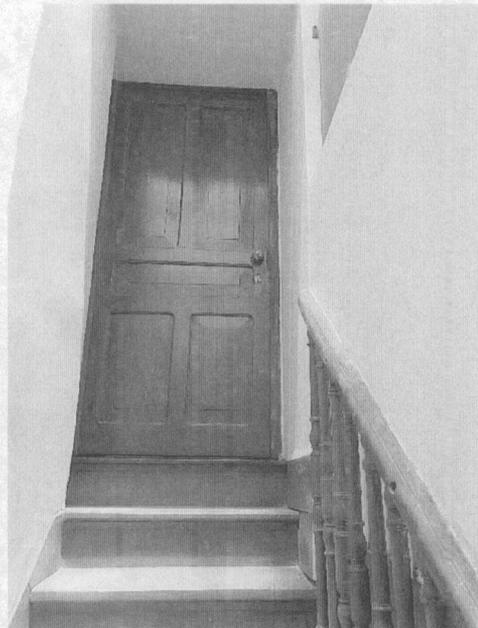
Fotografías 12 - Interior 02. Puerta de acceso a tercer nivel, se solicitó ingreso pero no fue permitida la entrada
(Fecha de toma de la imagen 19/07/2019)

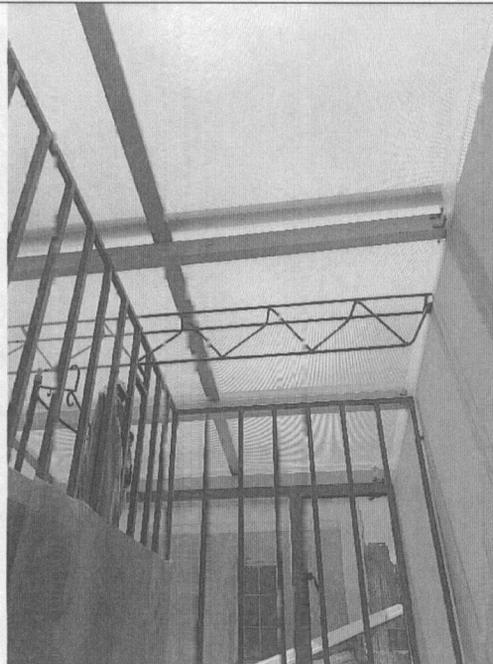
- Instalación de cerchas metálicas estructurales para soporte de teja traslucida en cubierta del tercer nivel

Fotografías 13 - Interior 02. Instalación de cerchas para estructura de cubierta traslúcida, se consideran ejecución de más obras dentro del inmueble
(Fecha de toma de la imagen 19/07/2019)

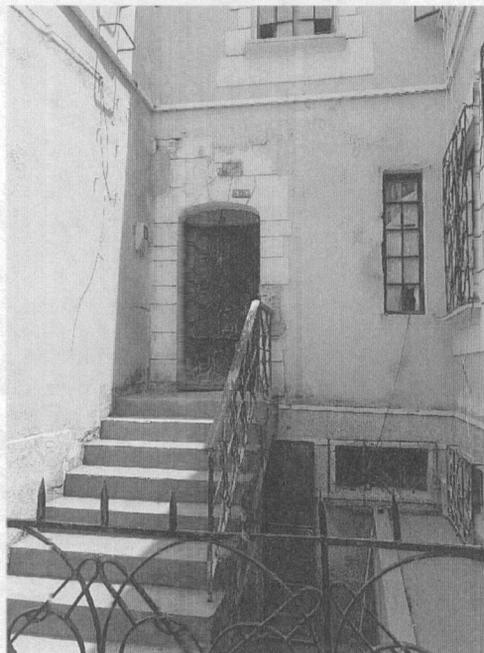
- Respecto al inmueble se instaló cerramiento externo en reja el cual evita el ingreso libre del peatón
- Restitución de fisuras y labores de pintura en la fachada del inmueble
- Labores de regateo en el muro en fachada para asegurar la baranda de la escalera de acceso

- Restitución de pañete al interior del predio.
- Alistamiento de pisos en cemento para escaleras externas. Las escaleras se evidencian en la ficha de valoración
- Adecuación de carpintería metálica (baranda) existente en la de escalera de acceso principal

Fotografías 14 - Interior 09. Fachada de inmueble, se evidencia revocos en cemento, regatas para instalación de baranda y alistamiento de pisos y escalera en cemento
(Fecha de toma de la imagen 19/07/2019)

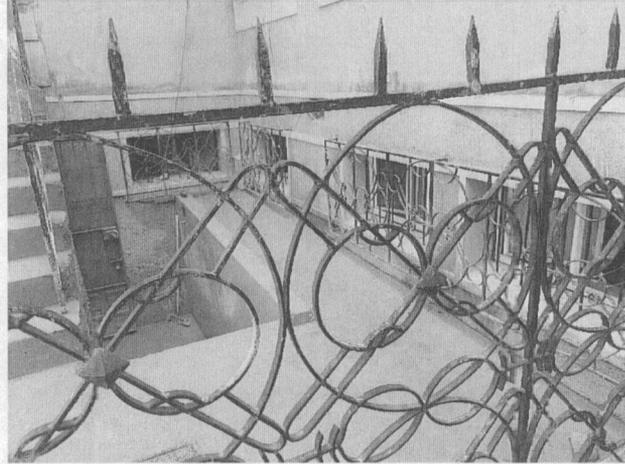
Fotografías 15 - Interior 09. Acceso a sótano, se evidencia obras en el interior e instalación de rejas
(Fecha de toma de la imagen 19/07/2019)

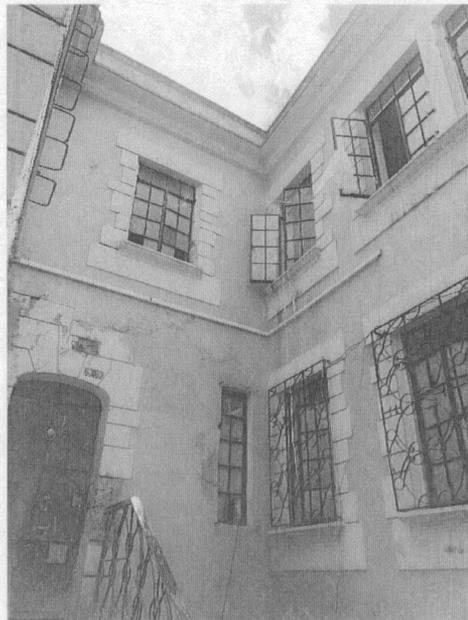
Fotografías 16 - Interior 09. Fachada de inmueble, se evidencia obras en el interior y cubrimiento de ventanas con telas plásticas
(Fecha de toma de la imagen 19/07/2019)
