ASUNTO: Acciones de control urbanístico para el Inmueble de Interés Cultural
ubicado en la Calle 12C n° 3-50 Interior 9

ELABORADO POR: ARQ. YESID DELGADO M. FECHA DE LA VISITA: 19/07/2019

INFORME DE CONTROL URBANO

NORMATIVA, ANTECEDENTES Y RESULTADO DE LA VISITA DE
INSPECCIÓN VISUAL AL OBJETO DE LA SOLICITUD DE CONTROL
URBANO

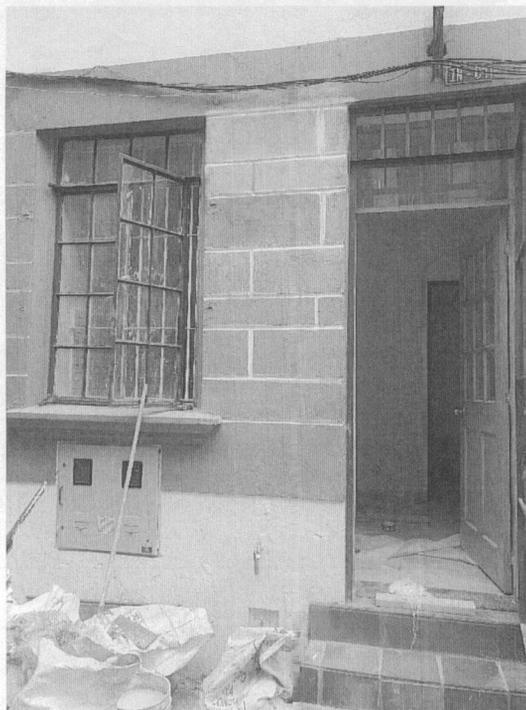
Fotografías 3 y 4 Entrada del Interior 01. Acopio de lonas y materiales que evidencian obras en el inmueble
(Fecha de toma de la imagen 19/07/2019)

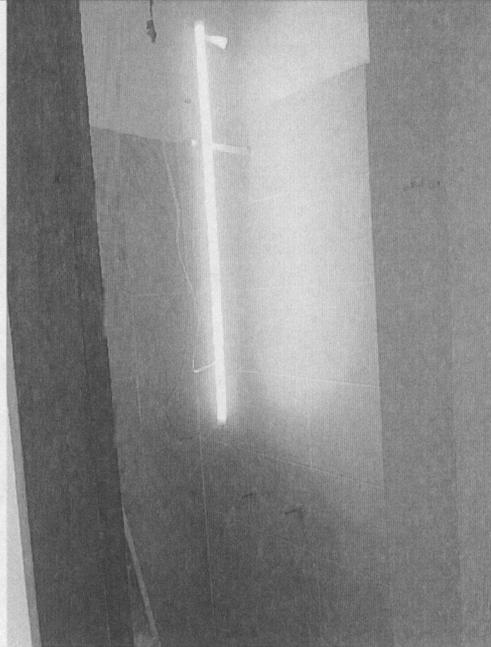
Fotografías 5 - Interior 01. Instalación de enchapes y Pintura de paredes en baño
(Fecha de toma de la imagen 19/07/2019)

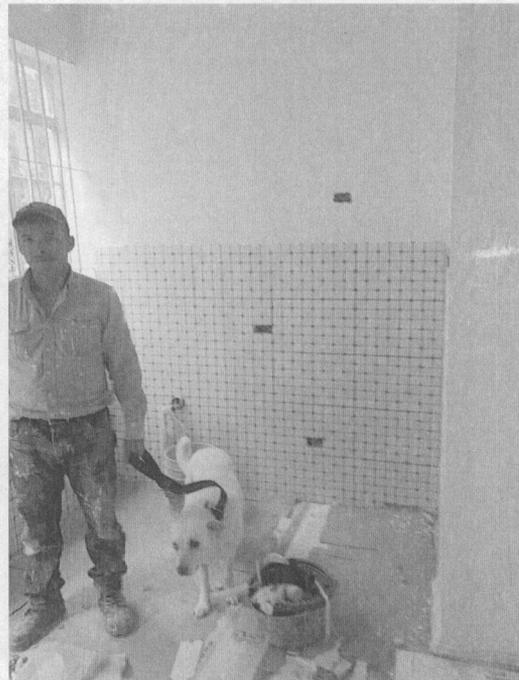
- Cambio de enchapes en paredes de cocineta
- Restauración y adecuación de pisos en madera
- Labores para de pintura en paredes internas de cocineta como de baños y alcoba

Fotografías 6 - Interior 01. Instalación de enchapes y Pintura de paredes en cocineta
(Fecha de toma de la imagen 19/07/2019)

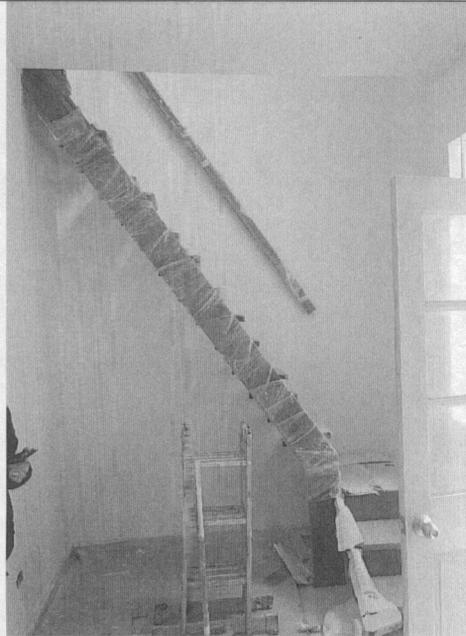
- Se evidencian modificaciones en la tipología de la vivienda, ya que muestra un lugar de habitación en el segundo piso conectado por una escalera en madera al área social del primero piso, estas áreas funcionan como aparta estudio, cuentan con un baño y cocineta en el primer nivel, la tipología de la escalera no corresponde con las características originales de la casa y se encuentran independientes de los demás servicios que tiene la residencia.
- Se evidencian modificaciones en la estructura portante de la vivienda, el vacío construido en el entrepiso permite adaptar la escalera y hace la conexión entre los pisos siendo esta construcción no ser parte de la estructura original de la vivienda.

Fotografías 7 - Interior 01. Instalación de Escalera para acceso a según nivel de aparta estudio, esta intervención muestra que el inmueble fue espacialmente adecuado y modifica la tipología del inmueble.
(Fecha de toma de la imagen 19/07/2019)

Intervenciones que requieren aprobación mediante resolución emitida por el IDPC en la modalidad de reparaciones locativas y requieren licencia de construcción

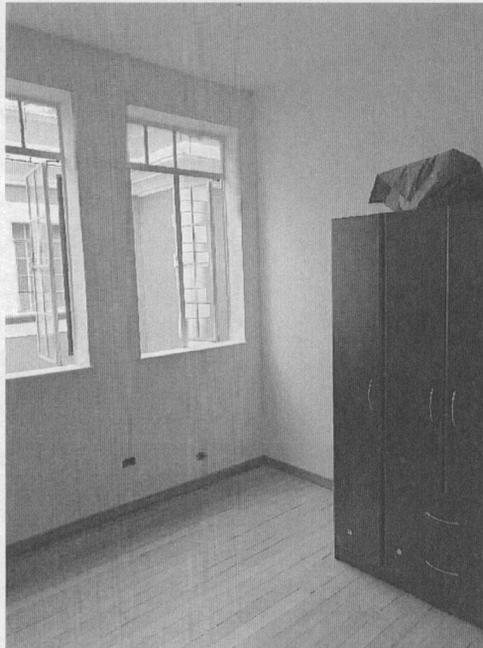
Fotografías 6 - Interior 01. Pintura de paredes de segundo nivel de aparta estudio
(Fecha de toma de la imagen 19/07/2019)

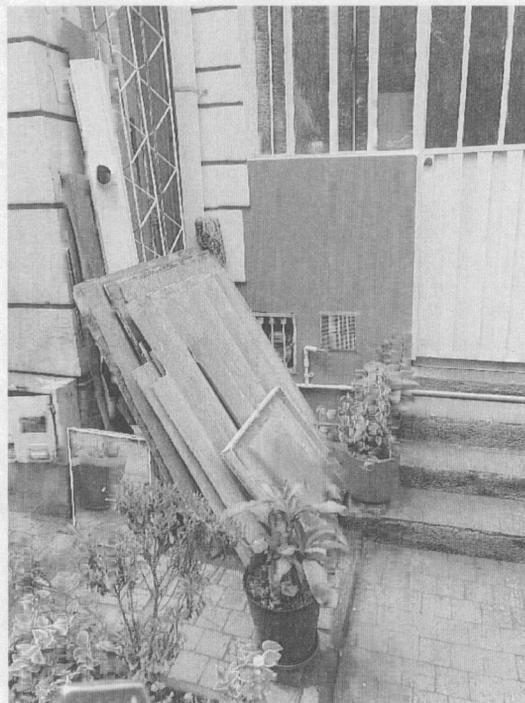
Fotografías 8 - Interior 02. Acopio de tejas en asbesto cemento en entrada
(Fecha de toma de la imagen 19/07/2019)

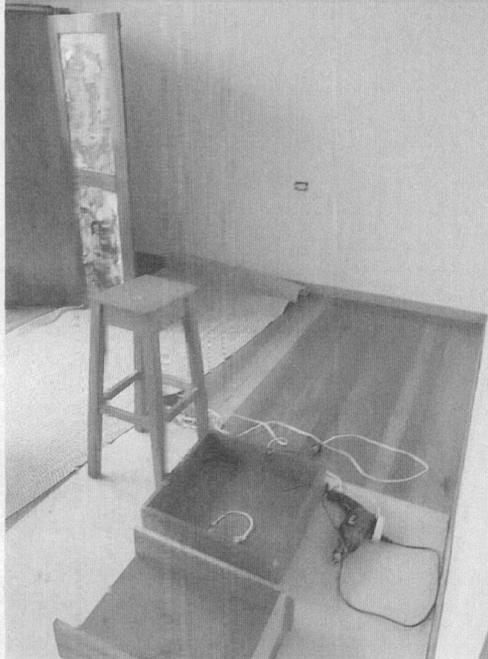
Fotografías 9 - Interior 02. Restauración de pisos y muebles en madera
(Fecha de toma de la imagen 19/07/2019)

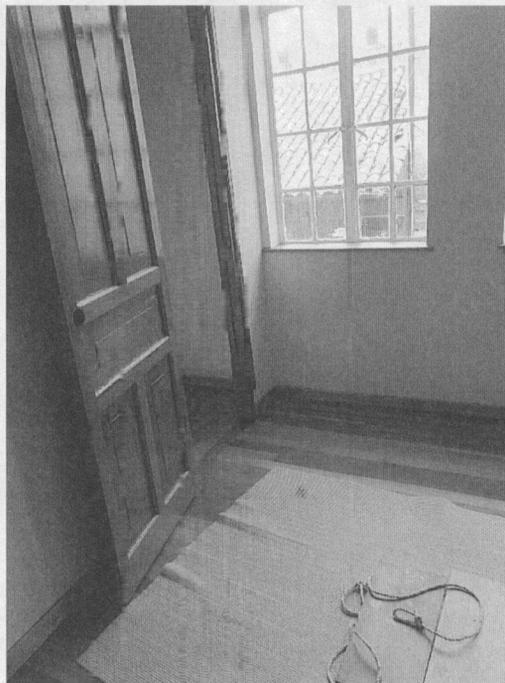
Fotografías 10 - Interior 02. Restauración de puertas en madera
(Fecha de toma de la imagen 19/07/2019)

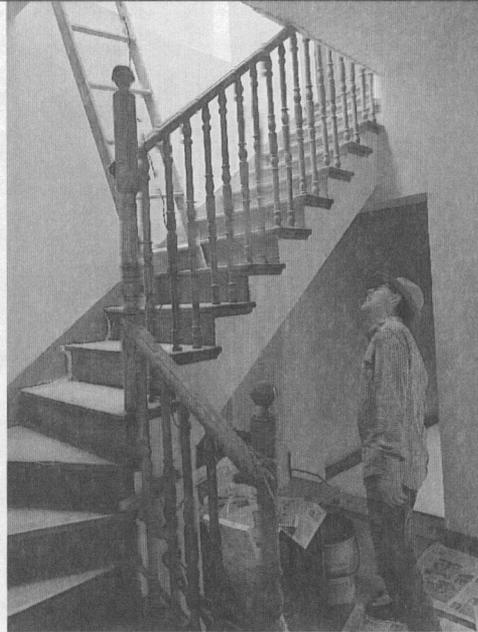
Fotografías 11 - Interior 02. Restauración de escalera que conecta con tercer piso
(Fecha de toma de la imagen 19/07/2019)

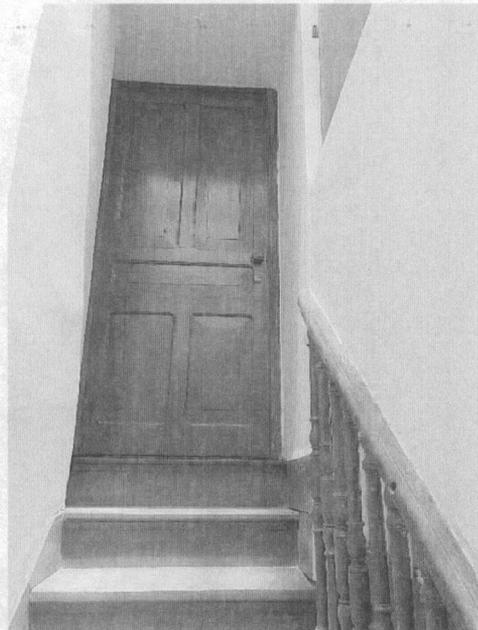
Fotografías 12 - Interior 02. Puerta de acceso a tercer nivel, se solicitó ingreso pero no fue permitida la entrada
(Fecha de toma de la imagen 19/07/2019)

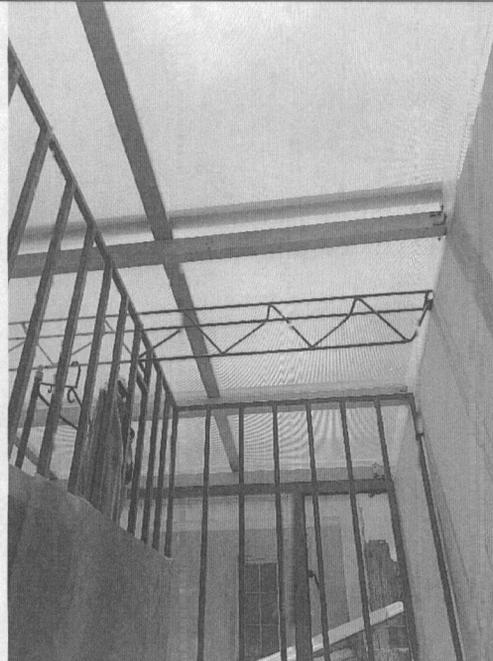
- Instalación de cerchas metálicas estructurales para soporte de teja traslucida en cubierta del tercer nivel

Fotografías 13 - Interior 02. Instalación de cerchas para estructura de cubierta tras ubicada, se consideran ejecución de más obras dentro del inmueble
(Fecha de toma de la imagen 19/07/2019)

Intervenciones que requieren aprobación mediante resolución emitida por el IDPC en la modalidad de reparaciones locativas y requieren licencia de construcción

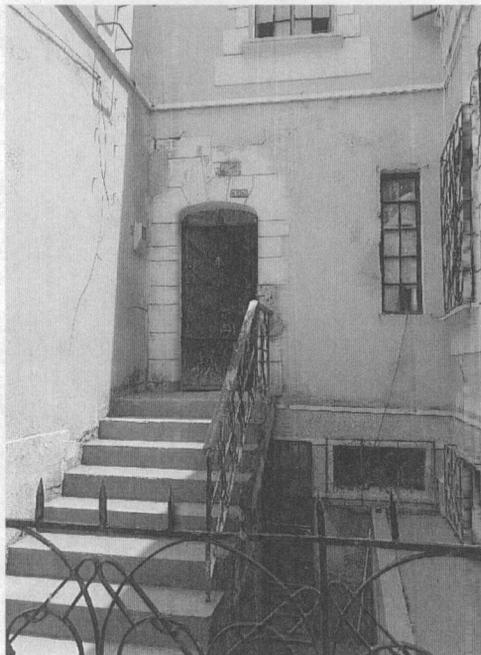
- Respecto al inmueble se instaló cerramiento externo en reja el cual evita el ingreso libre del peatón
- Restitución de fisuras y labores de pintura en la fachada del inmueble
- Labores de regateo en el muro en fachada para asegurar la baranda de la escalera de acceso

Fotografías 14 - Interior 09. Fachada de inmueble, se evidencia revoques en cemento, regatas para instalación de baranda y alistamiento de pisos y escalera en cemento
(Fecha de toma de la imagen 19/07/2019)

Intervenciones que requieren aprobación mediante resolución emitida por el IDPC en la modalidad de reparaciones locativas y requieren licencia de construcción

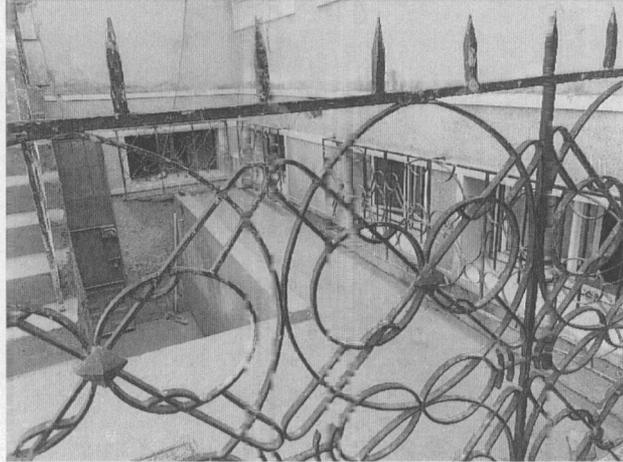
Fotografías 15 - Interior 09. Acceso a sótano, se evidencia obras en el interior e instalación de rejas
(Fecha de toma de la imagen 19/07/2019)

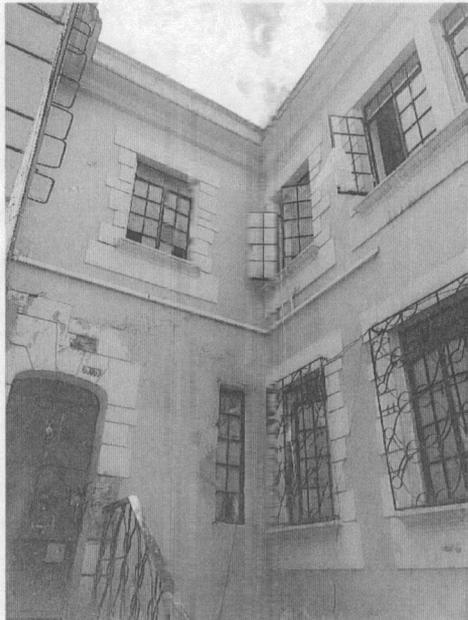
Fotografías 16 - Interior 09. Fachada de inmueble, se evidencia obras en el interior y cubrimiento de ventanas con telas
plásticas
(Fecha de toma de la imagen 19/07/2019)
