ASUNTO: Recomendaciones para la intervención del inmueble localizado en la
Carrera 3 No. 12 C – 98.

RADICADO IDPC: 20195110056782 del 5 de agosto del 2019.

INFORME DE CONTROL URBANO

NORMATIVA, ANTECEDENTES Y RESULTADO DE LA VISITA DE INSPECCIÓN VISUAL AL OBJETO DE LA SOLICITUD DE CONTROL URBANO

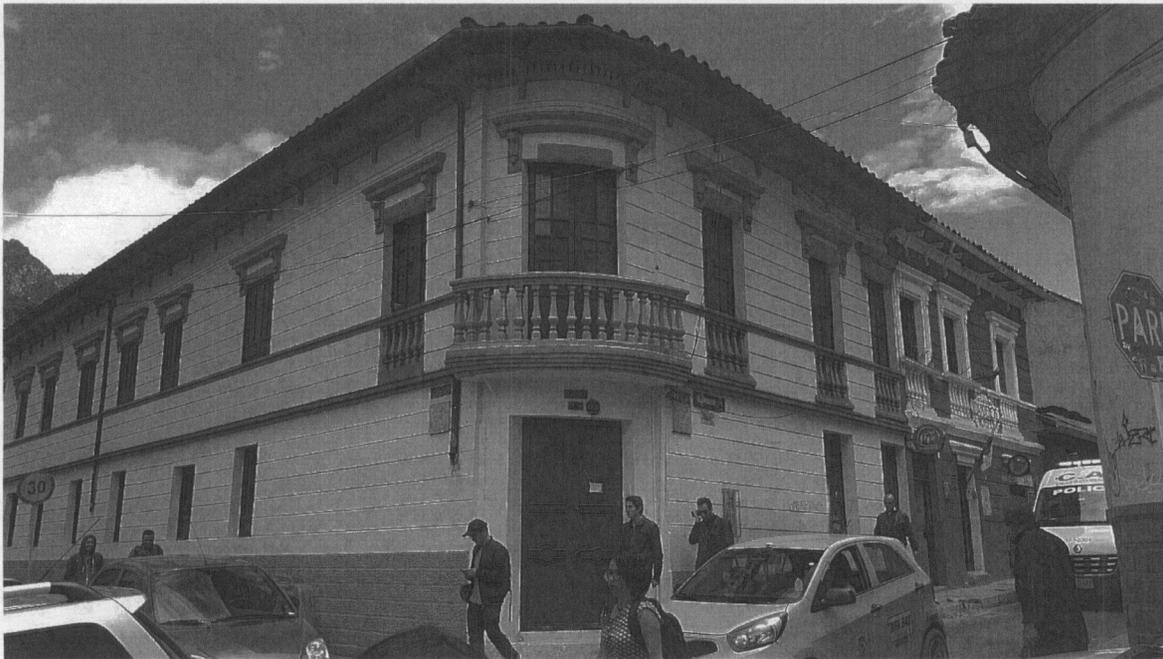
Fachada del inmueble localizado en la Carrera 3 No. 12 C – 98.
Fotografía 1 – (Fecha de toma de la imagen 22 de agosto del 2019).

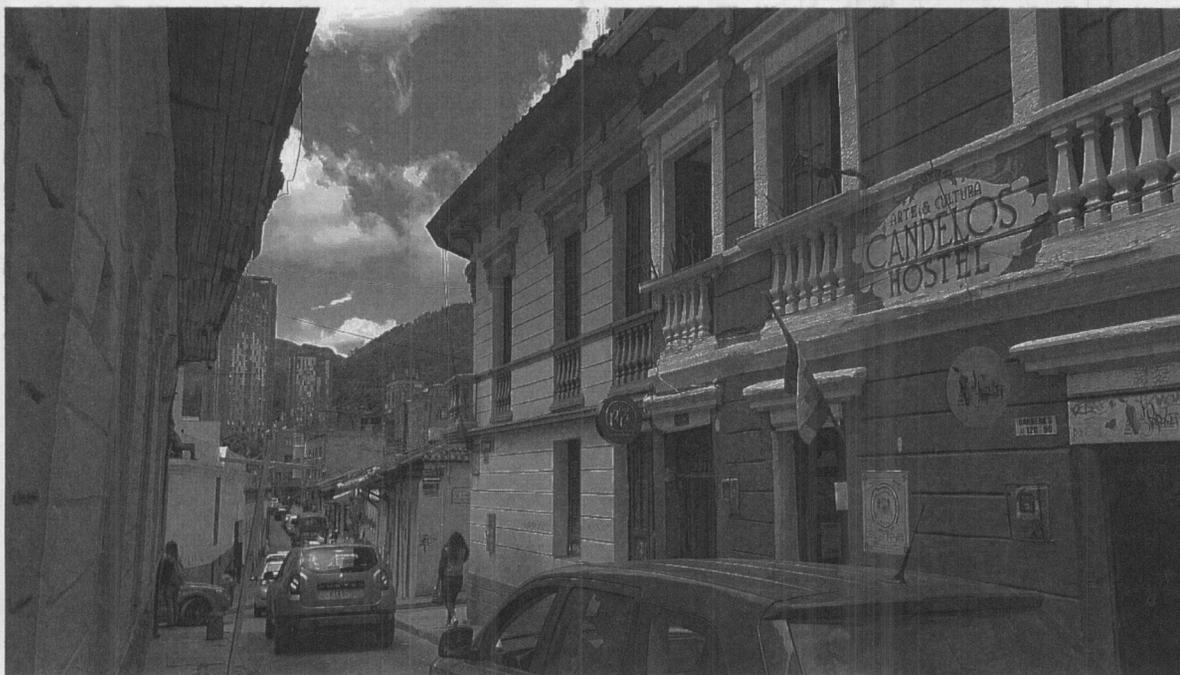
Fachada del inmueble localizado en la Carrera 3 No. 12 C – 98 visto desde la Carrera 3.
Fotografía 2 – (Fecha de toma de la imagen 22 de agosto del 2019).

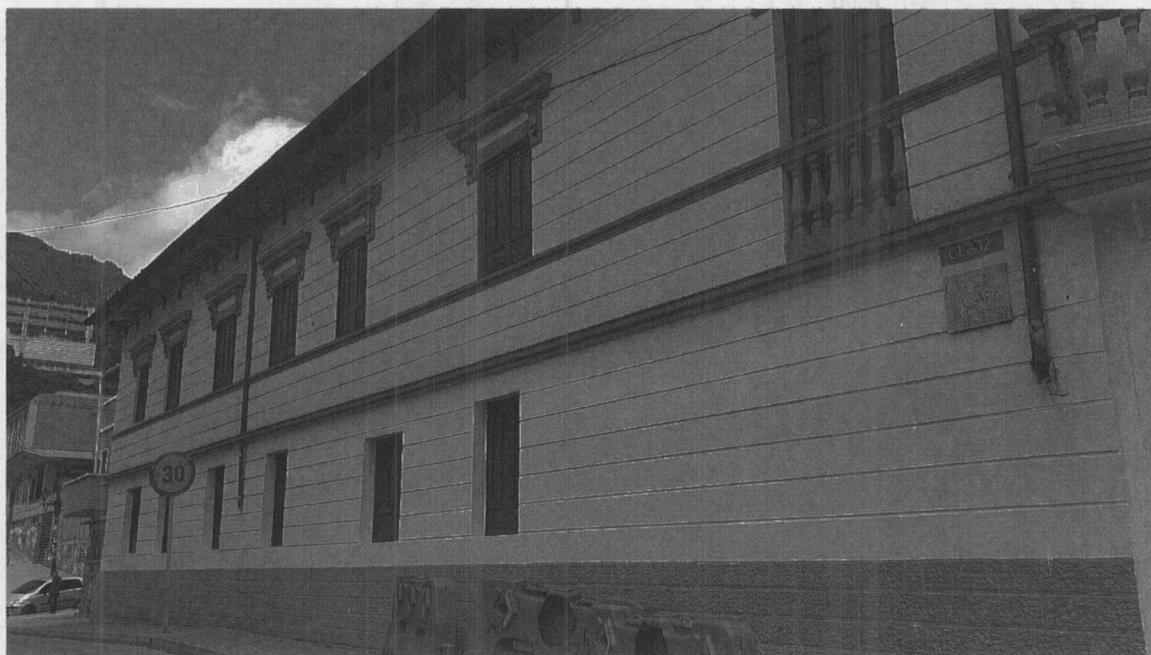
Fachada del inmueble localizado en la Carrera 3 No. 12 C – 98 visto desde la calle 12C.
Fotografía 3 – (Fecha de toma de la imagen 22 de agosto del 2019).

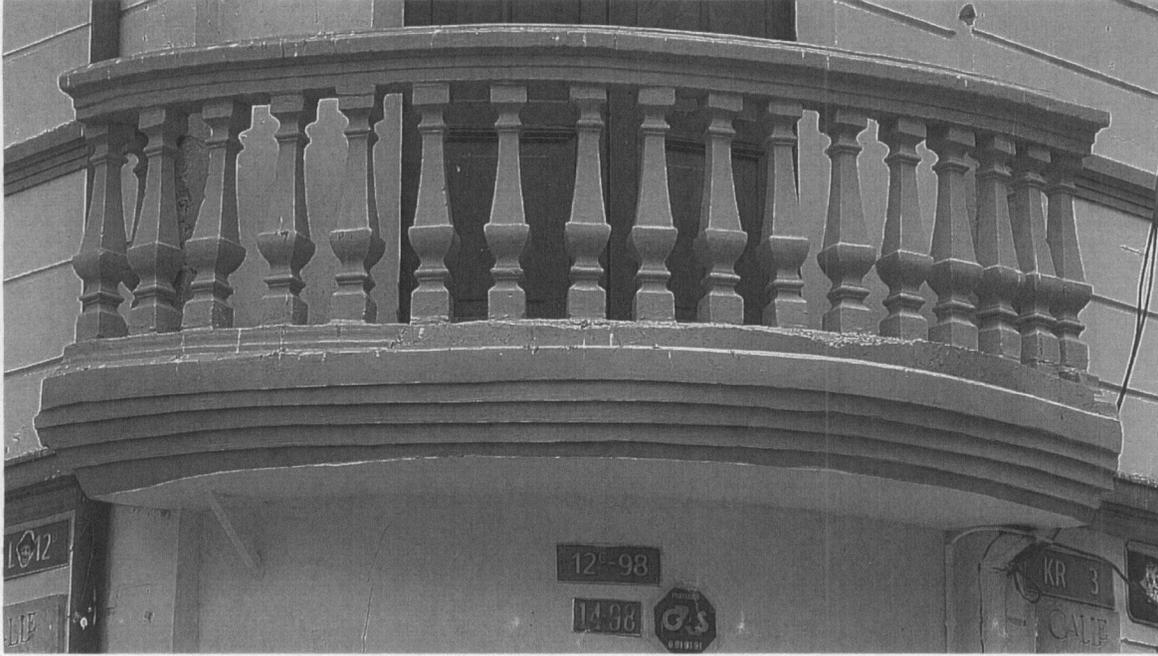
Se realiza visita de inspección el día 22 de agosto del 2019, la visita no es atendida ya que al parecer al momento de esta no se encontraba alguien en el inmueble, pero sin embargo desde el exterior se logra evidenciar el estado en el cual se encuentra el balcón esquinero localizado en la segunda planta de la construcción el cual al momento de la visita no presenta el agrietamiento evidenciado en el informe del IDIGER, se evidencia que la intervención de este ya fue realizada.

Balcón localizado sobre la segunda planta del inmueble el cual presenta pérdida de verticalidad.
Fotografía 4 – (Fecha de toma de la imagen 22 de agosto del 2019).

Sin embargo, es necesario adelantar los estudios correspondientes para establecer las afectaciones al sistema estructural que puedan estarse presentando en el inmueble y si se define realizar una intervención integral o puntual en el inmueble, se deberá adelantar ante esta entidad la respectiva solicitud de anteproyecto que permita dar una solución definitiva a las afectaciones presentadas en el balcón y a las que puedan presentarse en el resto de la edificación.

Por otra parte, desde el exterior no se logra evidenciar si al interior el inmueble presenta también afectaciones; desde el exterior se observa que el inmueble se encuentra en buenas condiciones de mantenimiento pero sin embargo se requiere adelantar intervenciones de primeros auxilios para evitar el desplome del balcón mientras que a su vez se adelanta una solicitud de anteproyecto para realizar la intervención definitiva de este.

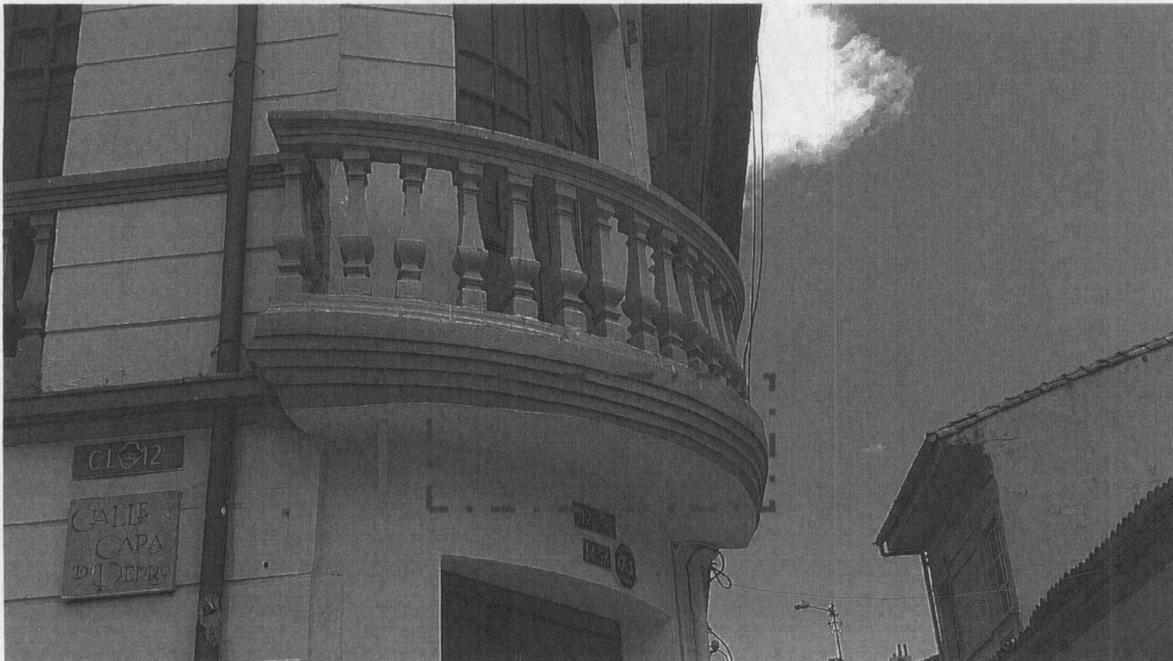
Balcón localizado sobre la segunda planta del inmueble el cual presentaba agrietamiento en la zona indicada.
Fotografía 5 – (Fecha de toma de la imagen 22 de agosto del 2019).

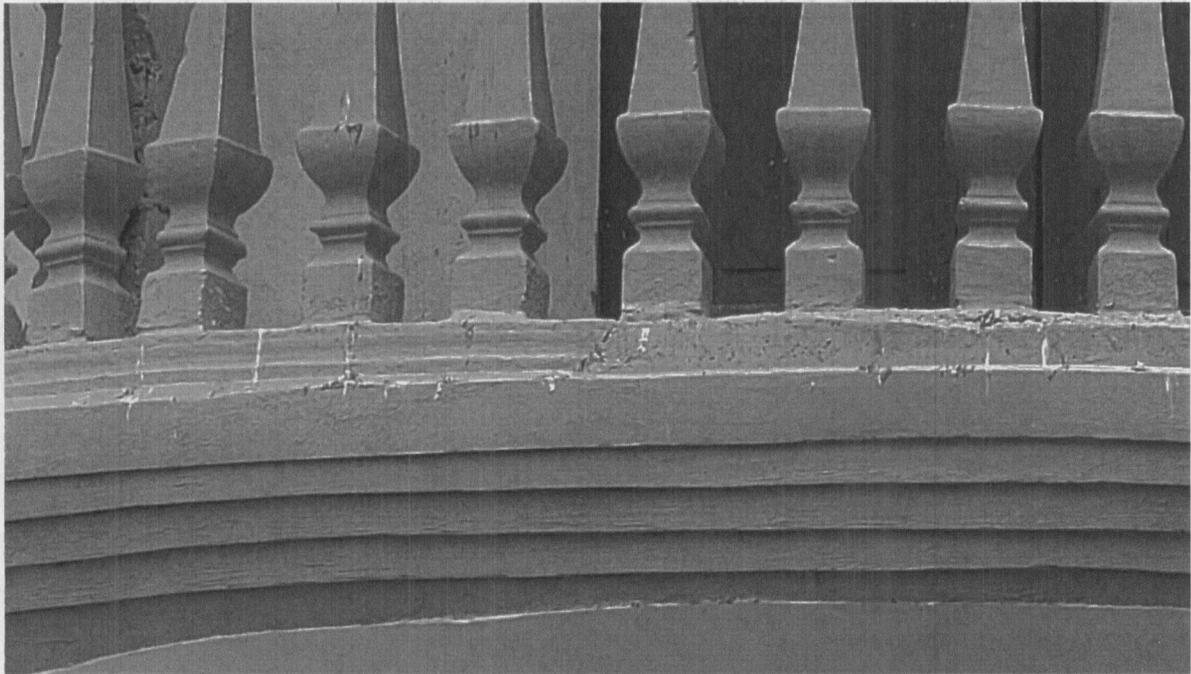
Área de la placa de entepiso del balcón en la cual anteriormente se presentaba agrietamiento.
Fotografía 6 – (Fecha de toma de la imagen 22 de agosto del 2019).

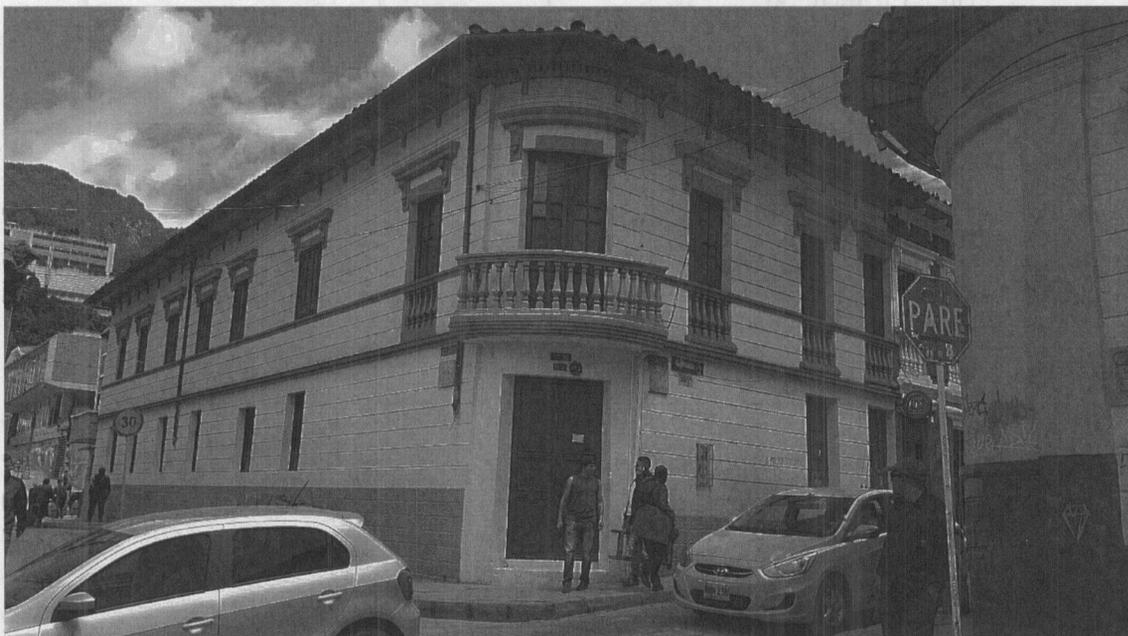
Fotografía 7 – (Fecha de toma de la imagen 22 de agosto del 2019).

Se evidencia además que el inmueble ha sido pintado recientemente, desde el exterior no se evidencia que se encuentre en mal estado, sin embargo hacia el interior no se puede verificar su estado actual.

Ahora bien, se recomienda adelantar de manera periódica las acciones de mantenimiento necesarias para conservar las buenas condiciones generales del inmueble, para lo cual debe remitirse a este Instituto la respectiva comunicación informativa sobre la ejecución de las obras mínimas de mantenimiento que se deseen ejecutar, siempre y cuando estas se enmarquen en la Resolución 983 de 2010 del Ministerio de Cultura la cual cita en el artículo 27 que las denominadas intervenciones mínimas comprenden:
