Asunto: Respuesta a solicitud de control urbanístico para el inmueble localizado en la **Carrera 70 No 119-23/25/27** y/o **Calle 119 No 70-06**.

ELABORADO POR: FRANK AGUIRRE SALAMANCA FECHA DE LA VISITA: 9 DE AGOSTO DEL 2019

INFORME DE CONTROL URBANO

**NORMATIVA, ANTECEDENTES Y RESULTADO DE LA VISITA DE
INSPECCIÓN VISUAL AL OBJETO DE LA SOLICITUD DE CONTROL
URBANO**

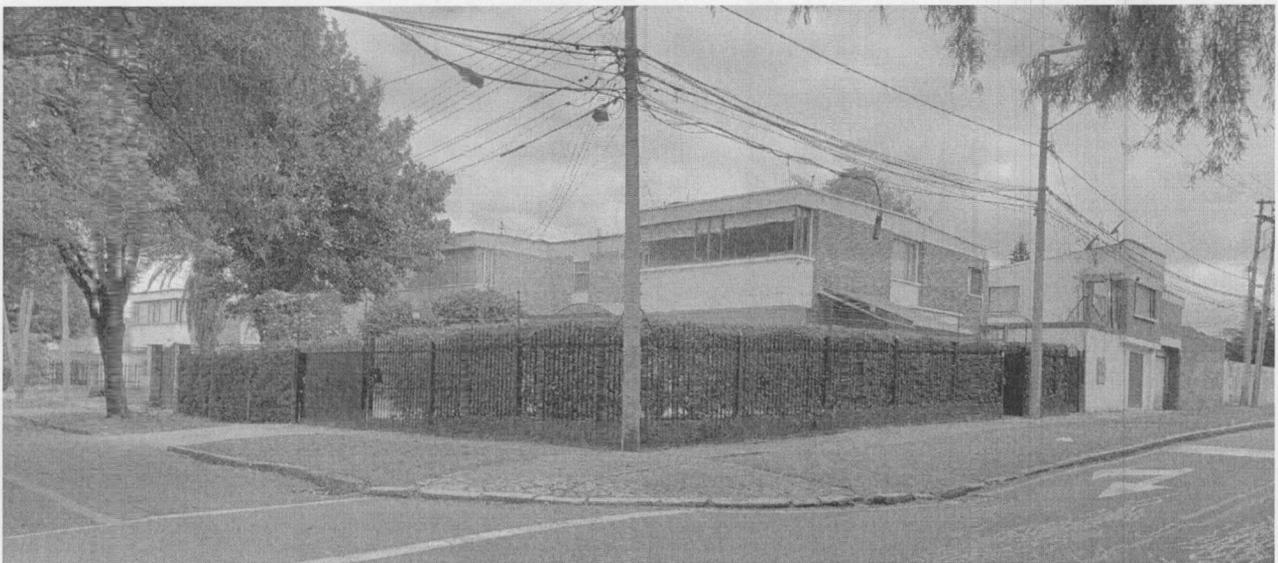
Fotografía esquinera de la construcción localizada en la Carrera 70 No 119-23/25/27 y/o Calle 119 No 70-06.
Fotografía 1 – (Fecha de toma de la imagen 09 de agosto del 2019).

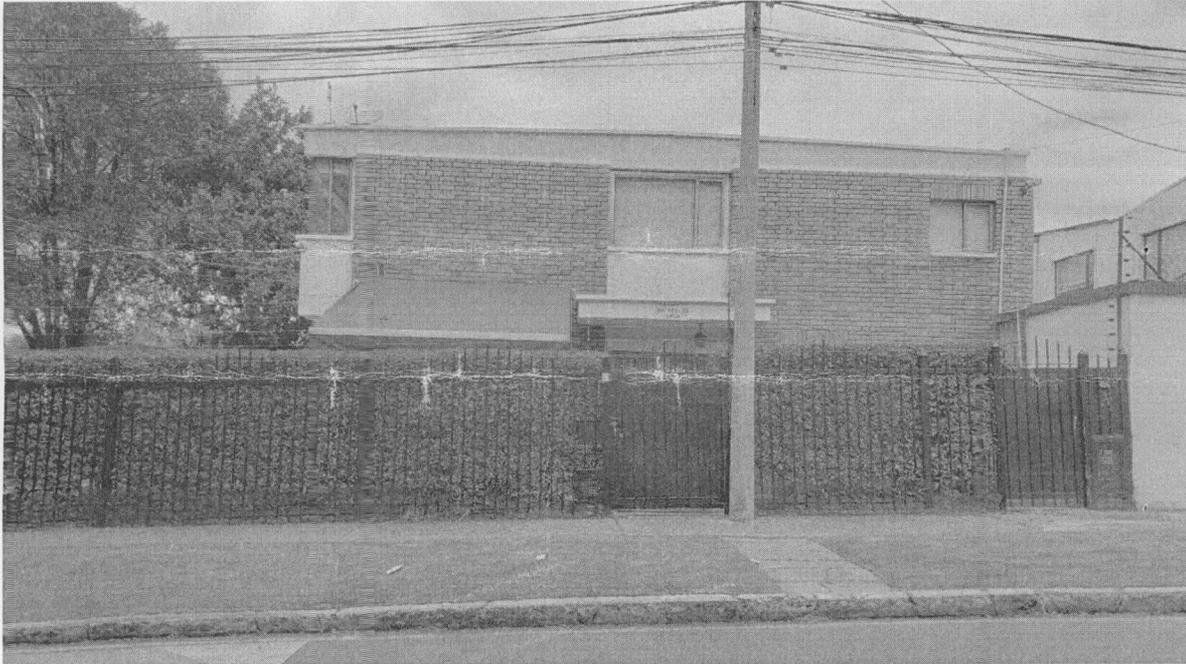
Fachada de la construcción sobre la Carrera 70.
Fotografía 2 – (Fecha de toma de la imagen 09 de agosto del 2019).

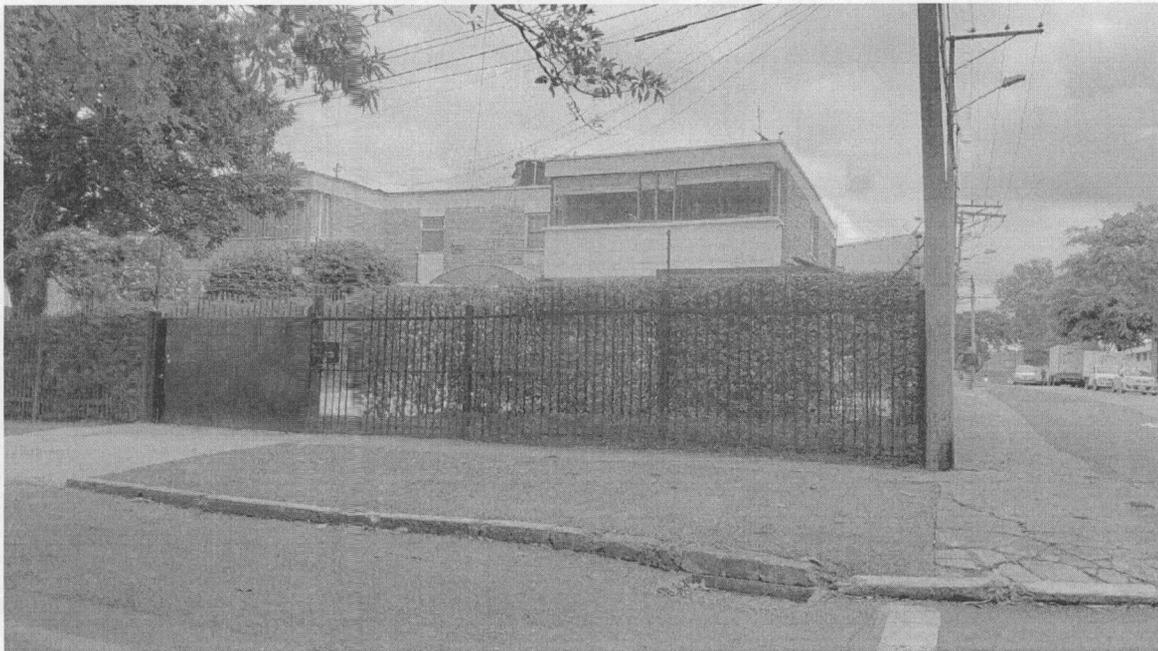
Fachada de la construcción sobre la Calle 119.
Fotografía 3 – (Fecha de toma de la imagen 09 de agosto del 2019).

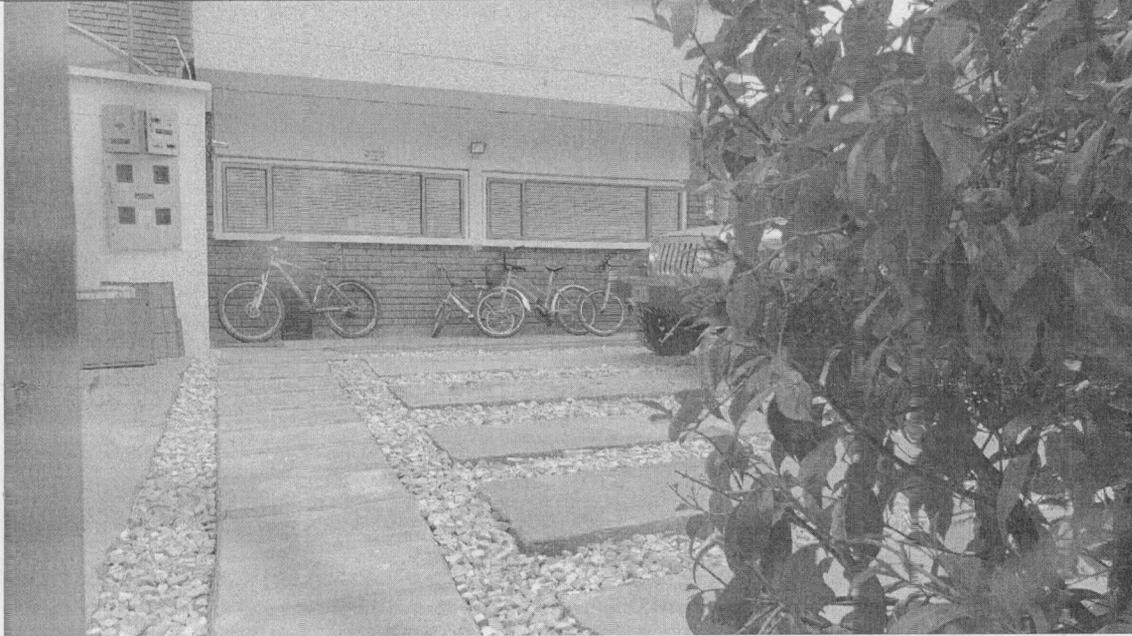
Fotografía 4 – (Fecha de toma de la imagen 09 de agosto del 2019).

Se realiza visita de inspección visual el día 9 de agosto del 2019, no se logra obtener acceso al inmueble sin embargo desde el exterior se evidenció la intervención y endurecimiento del antejardín por medio de lozas de concreto y piedrilla. A su vez, se evidenció también la adecuación de una rampa de acceso vehicular sobre el andén frente al inmueble, sin embargo ésta rampa ya existía, solamente se hizo mantenimiento.

Desde el exterior se logra observar hacia el interior el endurecimiento del antejardín. Se encuentra que esta área funciona actualmente como área de parqueadero de la construcción.

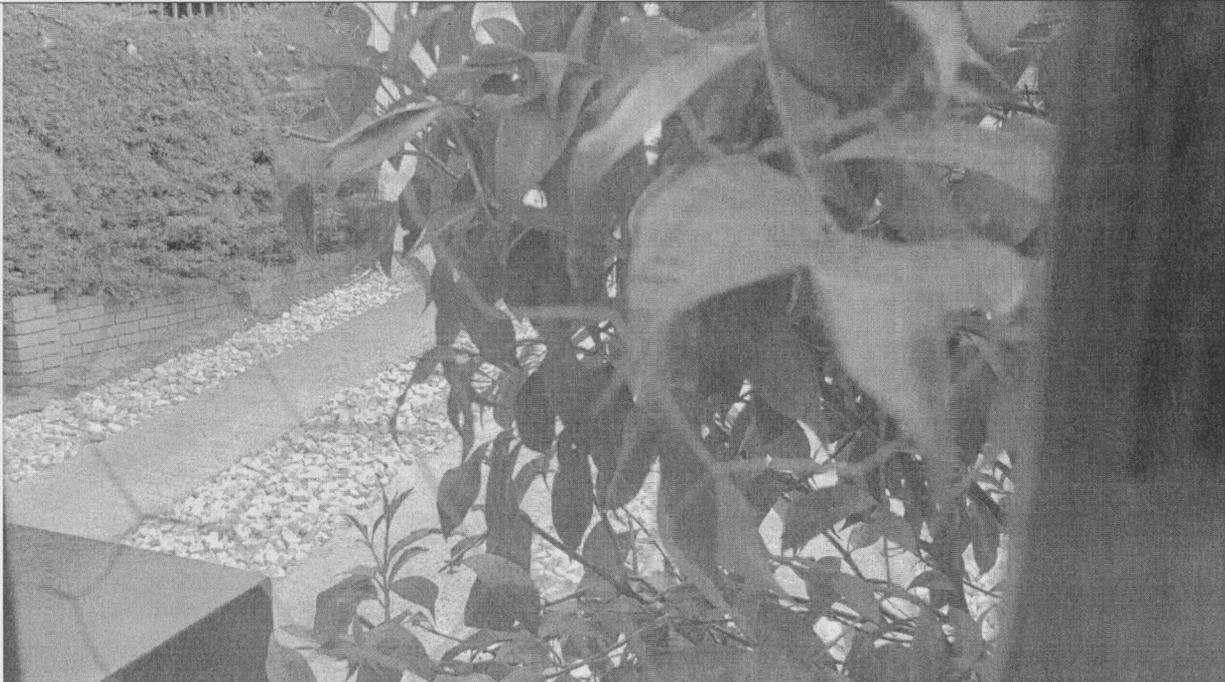
Fotografía 5 – (Fecha de toma de la imagen 09 de agosto del 2019).

Desde el exterior se logra observar hacia el interior el endurecimiento del antejardín.

Fotografía tomada desde el portón de acceso vehicular de la construcción.

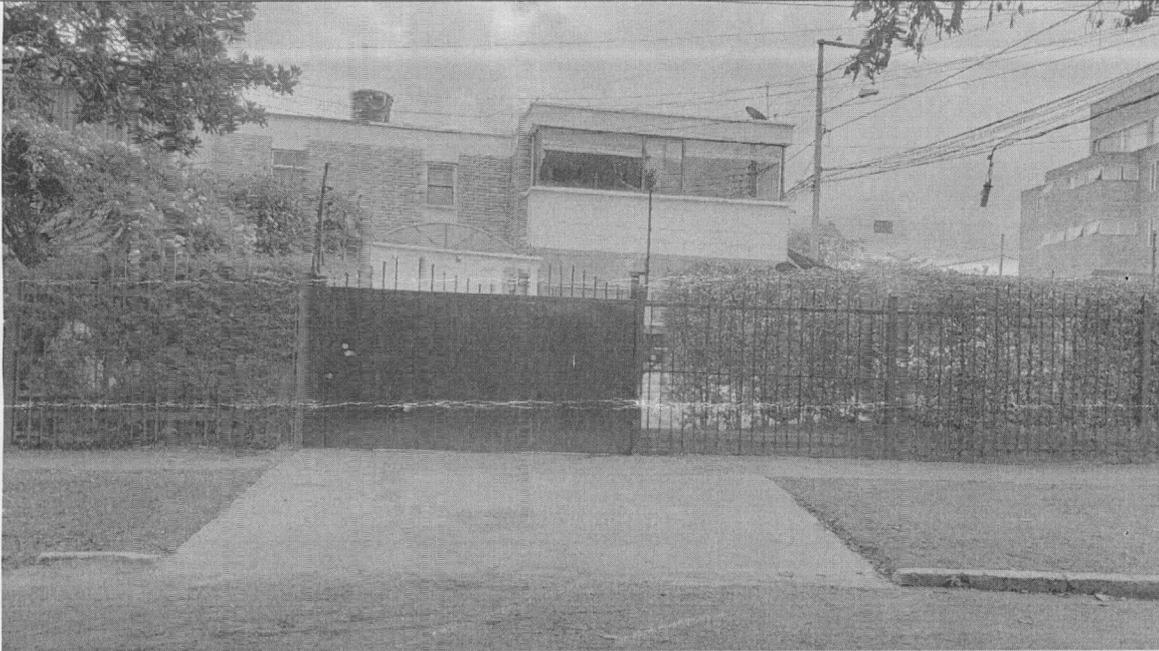
Se encuentra construcción reciente de rampa de acceso vehicular frente al portón de acceso.
Fotografía 6 – (Fecha de toma de la imagen 09 de agosto del 2019).

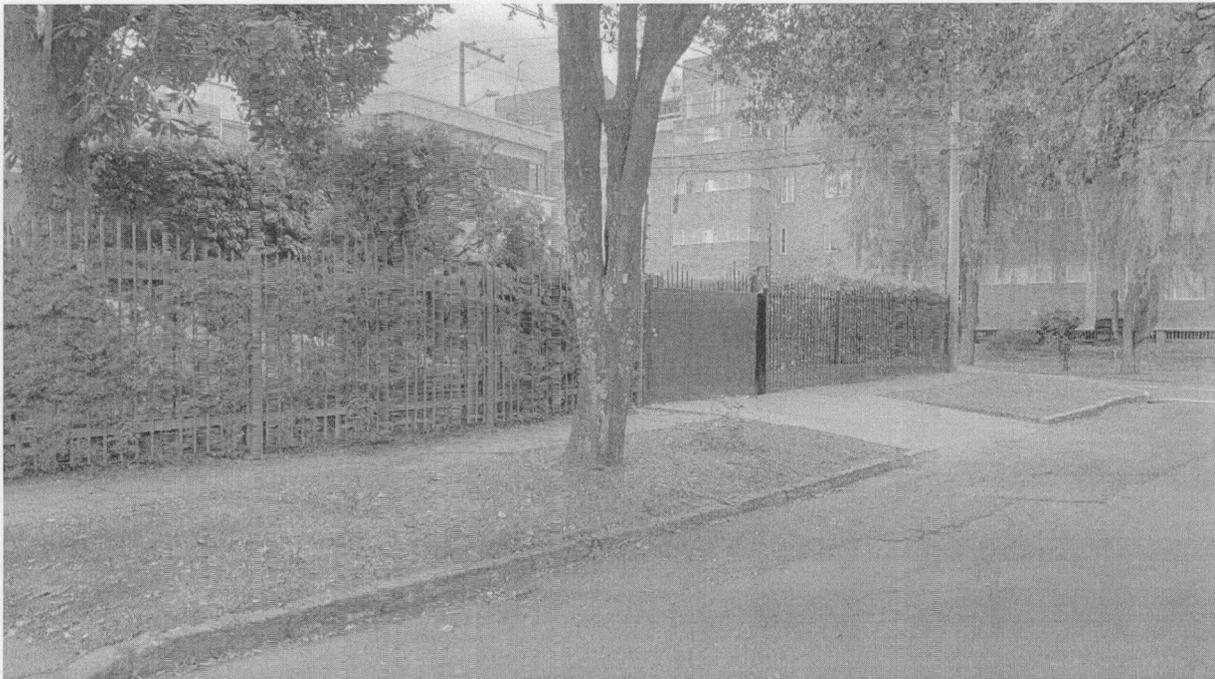
Fotografía 7 – (Fecha de toma de la imagen 09 de agosto del 2019).

Fotografía desde la calle 119 en donde se evidencia la adecuación de una rampa en concreto para el acceso vehicular al inmueble

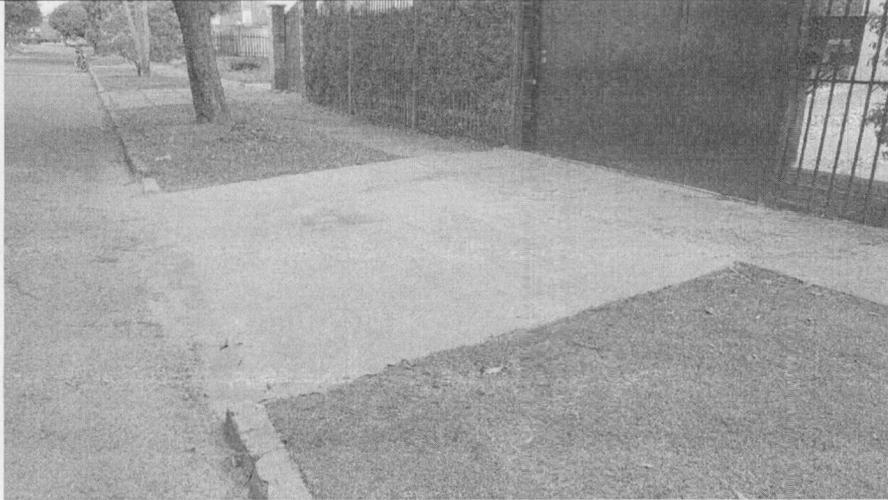
Adecuación de rampa en concreto para el acceso vehicular al inmueble.
Fotografía 8 – (Fecha de toma de la imagen 09 de agosto del 2019).

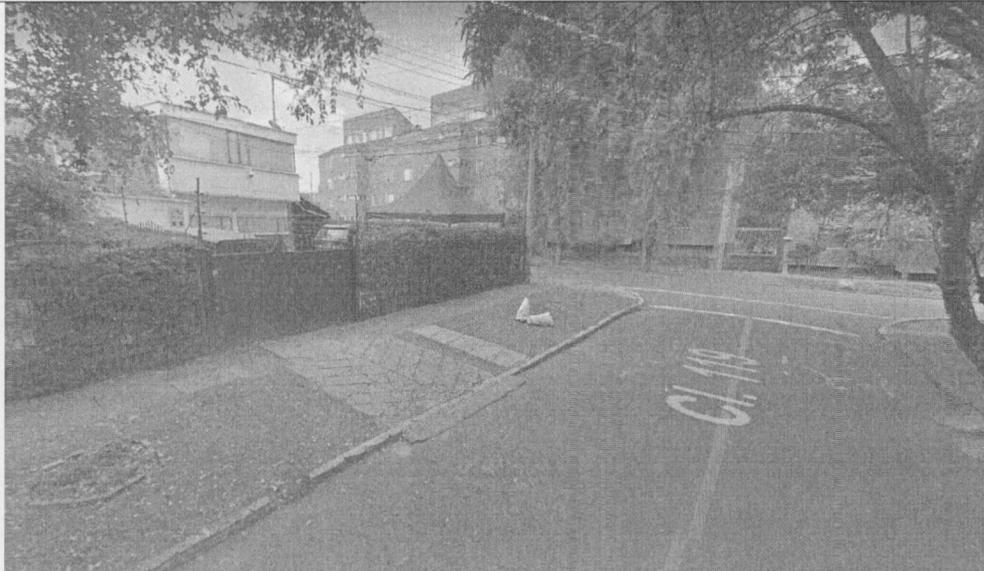
Rampa de acceso vehicular anterior a la construida recientemente
Fotografía 9 – (Fecha de toma de la imagen Agosto del 2018)
Tomada de: www.google.com/maps
