**ASUNTO:** Acciones de control urbanístico para el inmueble ubicado en la **Calle 6B No. 8 – 85/87/89.**

Informe de visita de inspección Calle 6B No. 8 – 85/87/89.

| | <b>INFORME DE CONTROL URBANO</b> | Página 2 de 5 |
| | <b>NORMATIVA, ANTECEDENTES Y RESULTADO DE LA VISITA DE INSPECCIÓN VISUAL AL OBJETO DE LA SOLICITUD DE CONTROL URBANO</b> | |

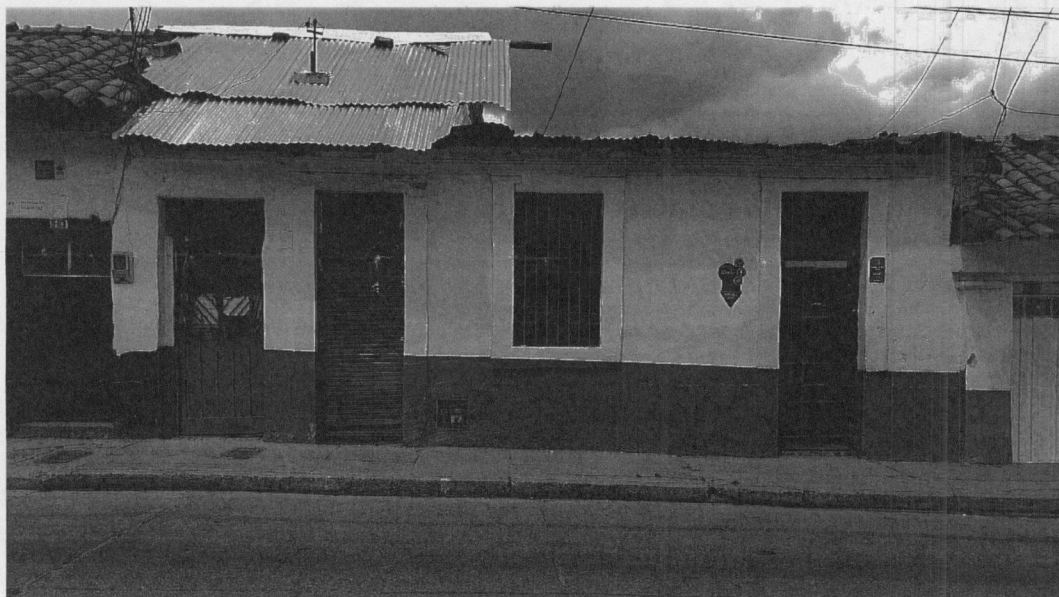
Fachada del inmueble localizado en la Calle 6B No. 8 – 85/87/89.  
Fotografía 1 – (Fecha de toma de la imagen 30 de julio del 2019).

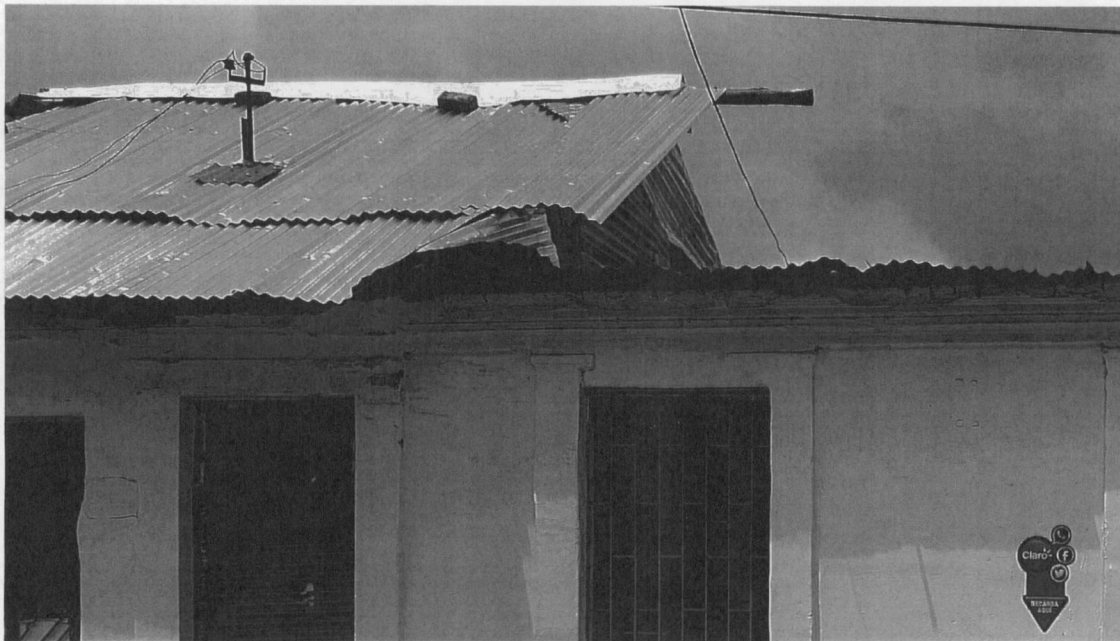
Se realiza visita de inspección el día 30 de julio del 2019, aunque la visita no es atendida se logra evidenciar desde el exterior que actualmente en el inmueble se adelanta la intervención de este. Desde el exterior se evidencia que se quitó la cubierta en teja de barro preexistente y actualmente hay una sobrecubierta provisional en teja metálica.

Sobrecubierta provisional, actualmente en teja metálica, se eliminó la cubierta en teja de barro  
Fotografía 2 – (Fecha de toma de la imagen 30 de julio del 2019)

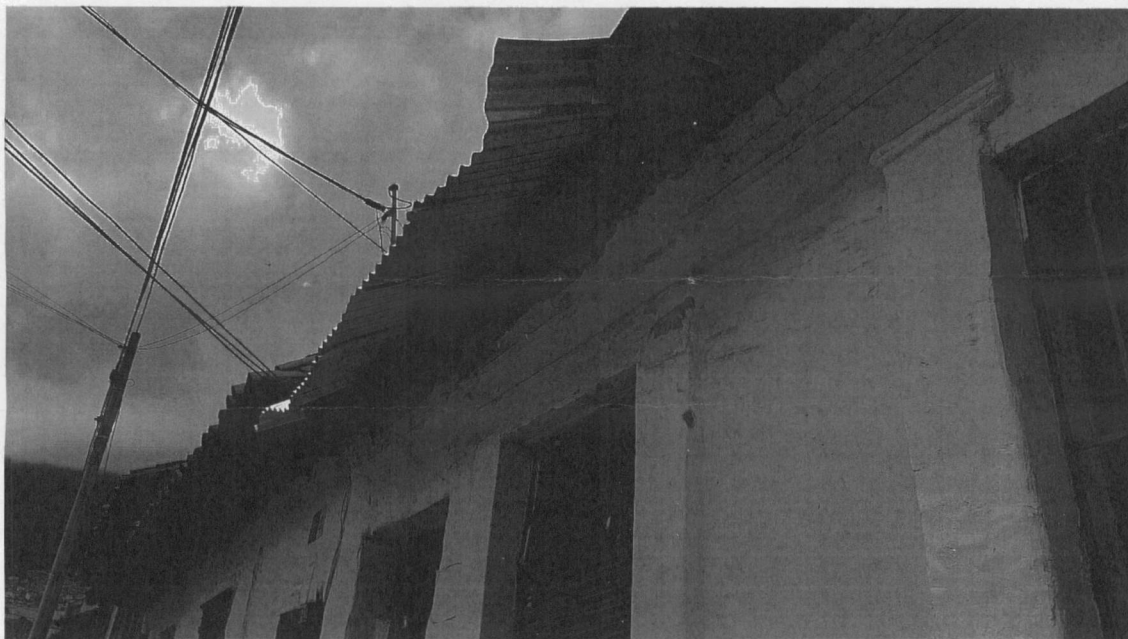
Se evidencia intervención reciente de una sección de cubierta de la construcción que anteriormente era en teja de barro.  
Fotografía 3 – (Fecha de toma de la imagen 30 de julio del 2019).

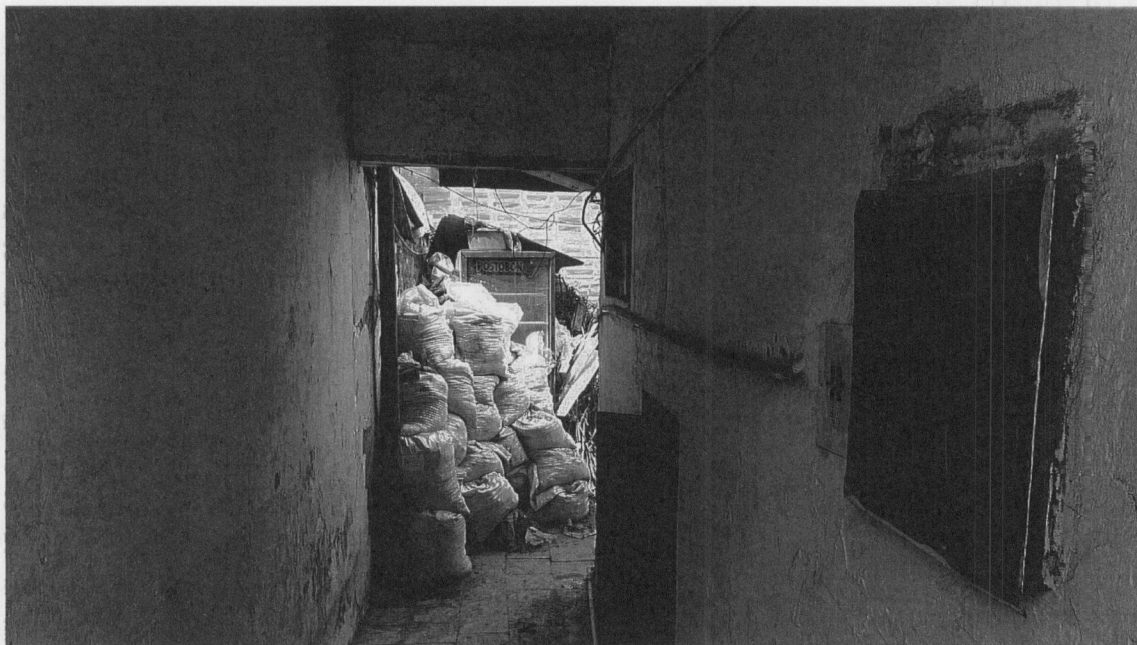
Fotografía 4 – (Fecha de toma de la imagen 30 de julio del 2019).

Desde una de las puertas que se encuentra sin vidrio se logra observar hacia el interior que se encuentran lonas acopiadas posiblemente con escombros, se encuentran también lonas con arena y en el fondo del pasillo se encuentra la construcción de un muro en bloque No. 4 aparentemente también de construcción reciente.

**Fotografía desde una de las puertas del inmueble en la cual se evidencia hacia el interior lonas acopiadas posiblemente con escombros.**

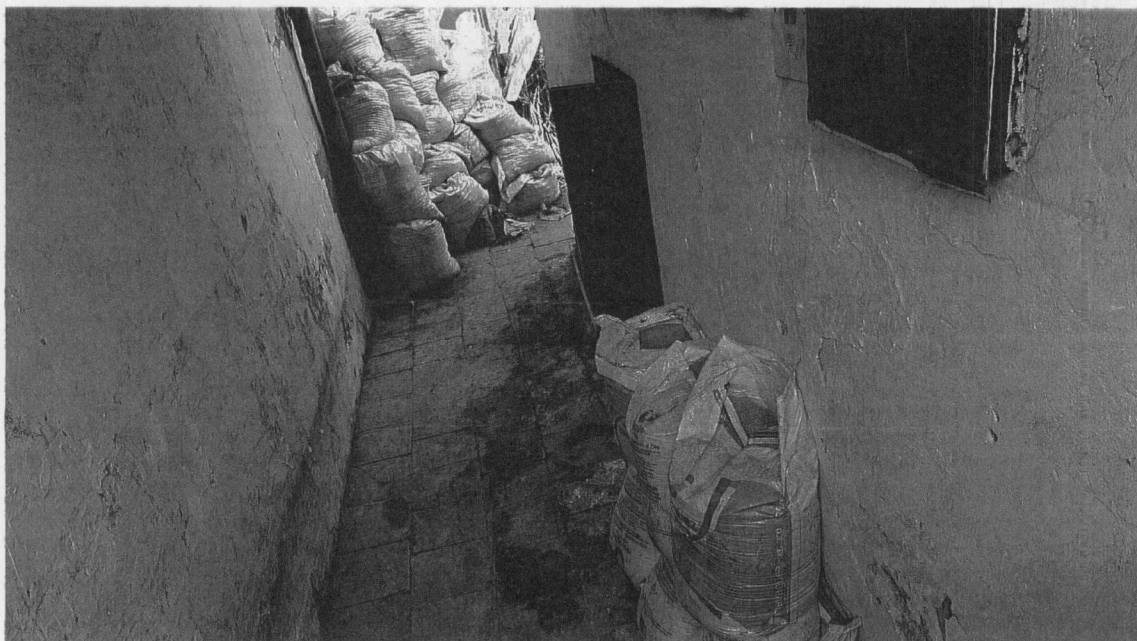
Fotografía 5 – (Fecha de toma de la imagen 30 de julio del 2019).

**Lonas con arena ubicadas en el pasillo del inmueble.**

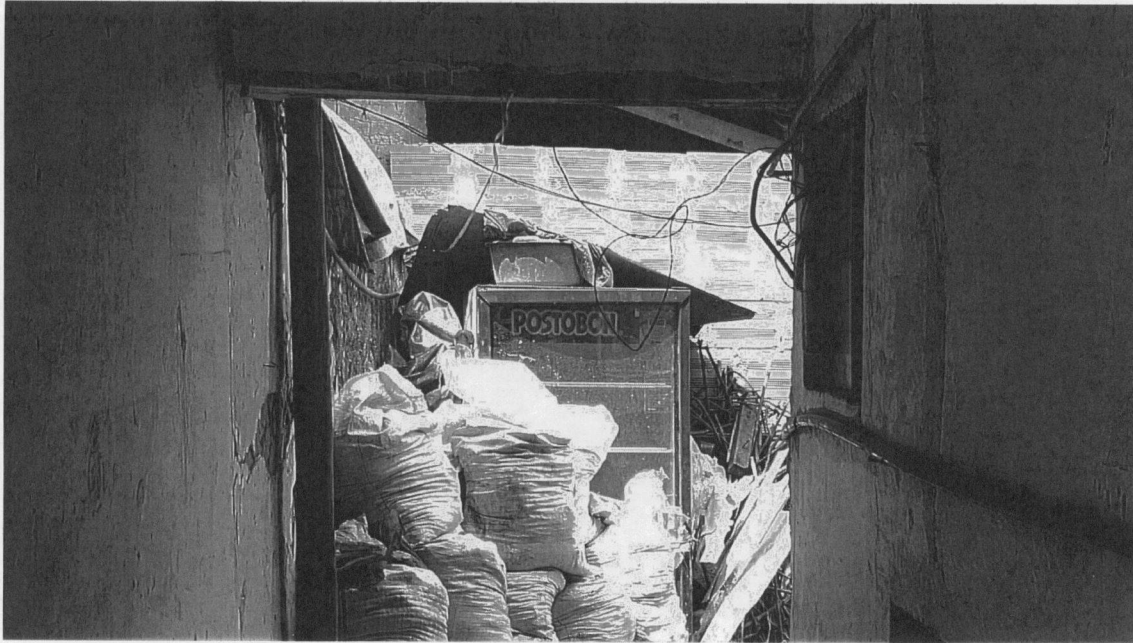
Fotografía 6 – (Fecha de toma de la imagen 30 de julio del 2019).

Al fondo del pasillo se observa construcción de muro en bloque No. 4 aparentemente de construcción reciente.

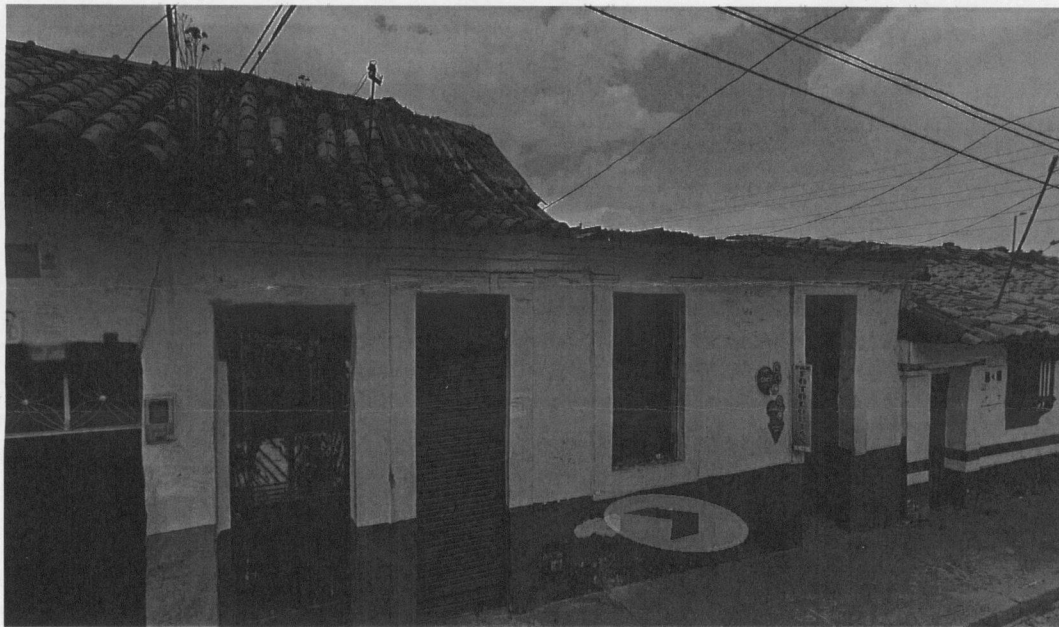
Imagen del predio de la Calle 6B No. 8 – 85/87/89 durante Septiembre de 2017 en la cual se observa que para la fecha se conservaba una sección de cubierta original del inmueble la cual era en teja de barro.
