**INFORME DE CONTROL URBANO**

**NORMATIVA, ANTECEDENTES Y RESULTADO DE LA VISITA DE INSPECCIÓN VISUAL AL  
OBJETO DE LA SOLICITUD DE CONTROL URBANO**

| Localización del predio de la <b>Calle 12D No. 4-09 y/o Carrera 4 No. 12 C-93</b><br>Fuente: <a href="http://sinupotp.sdp.gov.co/sinupot">http://sinupotp.sdp.gov.co/sinupot</a> | | | | | |

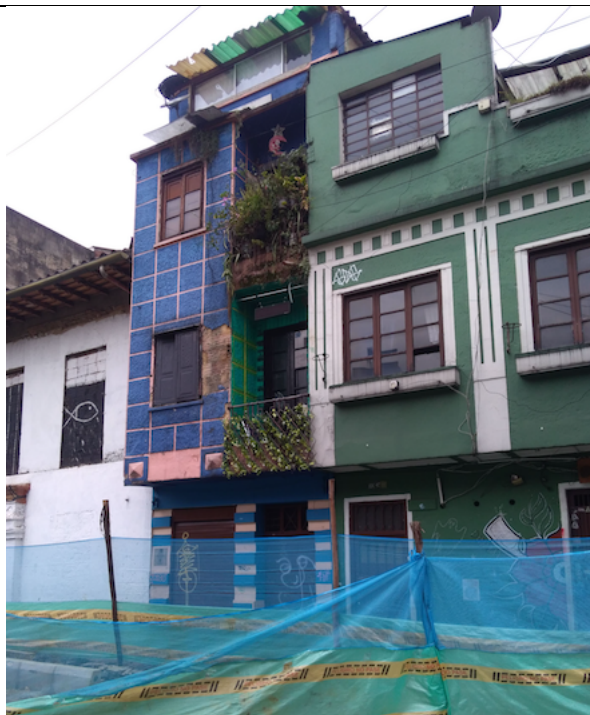
**Fotografía 1** – Fachada del predio ubicado en la Calle 12D No. 4-09 y/o Carrera 4 No. 12 C, sobre la Carrera 4. En esta fachada del inmueble, no se identificó placa de nomenclatura en ninguno de los accesos. (Fecha de toma de la imagen 18 de marzo de 2020).

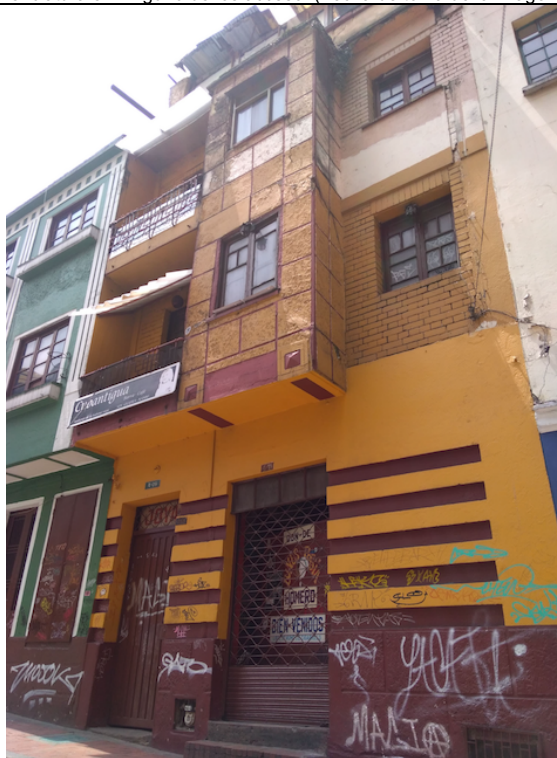
En general la fachada se encuentra en regular estado de conservación, debido a que se evidencian desprendimientos parciales de pañete y pintura en distintas zonas, así como manchas y suciedad en general. En los primeros niveles, también se evidencia importante presencia de grafitis y tags sobre los muros y carpinterías metálicas de las fachadas de los dos frentes.

**Fotografía 2** –Fachada del predio ubicado en la Calle 12D No. 4-09 y/o Carrera 4 No. 12 C-93, sobre la Calle 12 D. Se evidencia el avanzado estado de deterioro de la fachada, y el nivel adicional construido que no corresponde a la tipología ni características del resto del inmueble. Se exhibe un aviso del local comercial "Cuba antigua" (Fecha de toma de la imagen 18 de marzo de 2020).

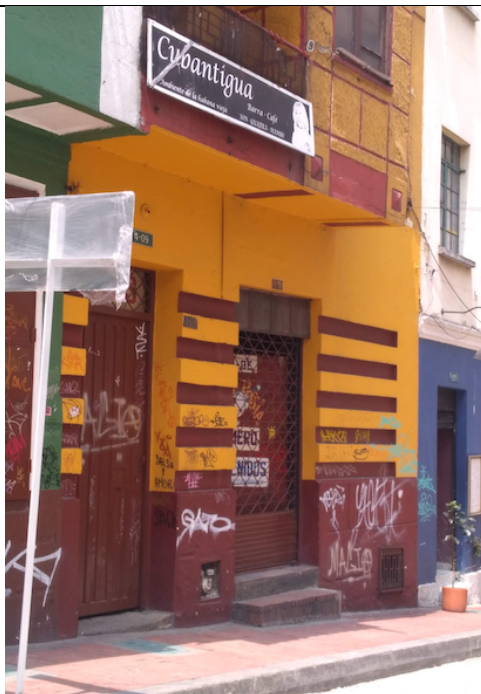
**Fotografía 3** – Acercamiento a fachada del inmueble, sobre el frente de la Calle 12 D, en el costado izquierdo, se ubica el acceso peatonal al inmueble y sobre el costado derecho de la fachada, se ubica un local comercial. En el balcón del segundo nivel se exhibe un aviso del local comercial "Cuba antigua" (Fecha de toma de la imagen 18 de marzo de 2020).
