INFORME DE CONTROL URBANO

NORMATIVA, ANTECEDENTES Y RESULTADO DE LA VISITA DE INSPECCIÓN VISUAL AL OBJETO DE LA SOLICITUD DE CONTROL URBANO

ELABORADO POR:	VIVIANA GUTIÉRREZ	FECHA DE LA VISITA:	26 de febrero de 2020
-----------------------	-------------------	----------------------------	-----------------------

Dirección actual:	Carrera 1 No. 12D – 72/74/76		Dirección anterior: Carrera 1 No. 15-72/74/76		
Localidad:	17- La Candelaria	UPZ:	94- La Candelaria	Barrio:	Las Aguas
CHIP:	AAA0030JKSK	Acto admin. UPZ:	Decreto 492 de 2007	Código catastral:	0031033522

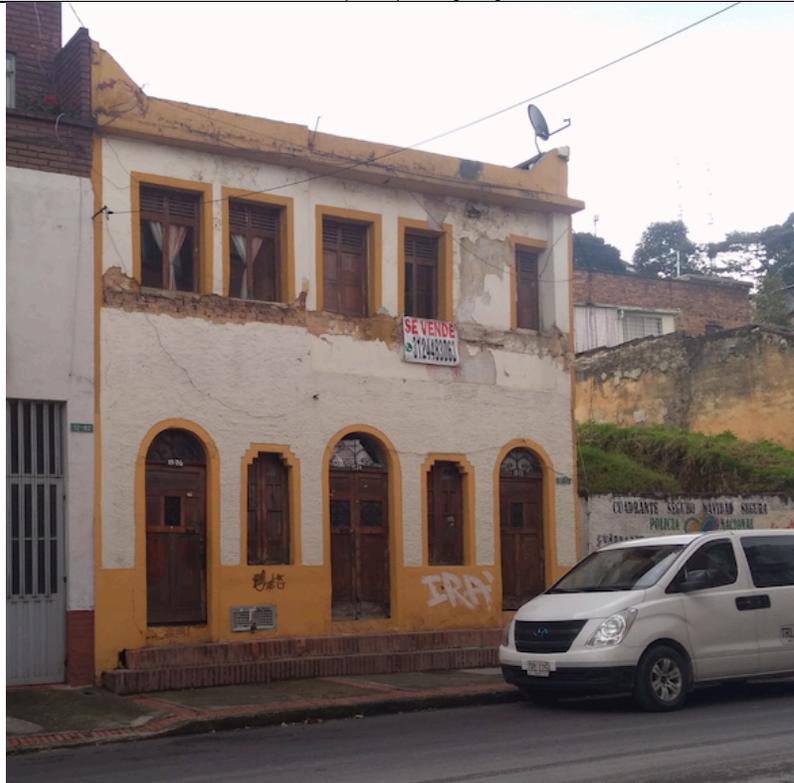
En la fachada, para acceder a las tres (3) puertas, se cuenta con dos escalones construidos en ladrillo tolete. Entre el primer y segundo nivel, se evidencia el desprendimiento de una cornisa tipo matera corrida, que se ubicaba en la parte baja de los vanos de ventana del segundo nivel.

Fotografía 1 – Fachada Principal del inmueble ubicado en la Carrera 1 N. 12 D-72/74/76

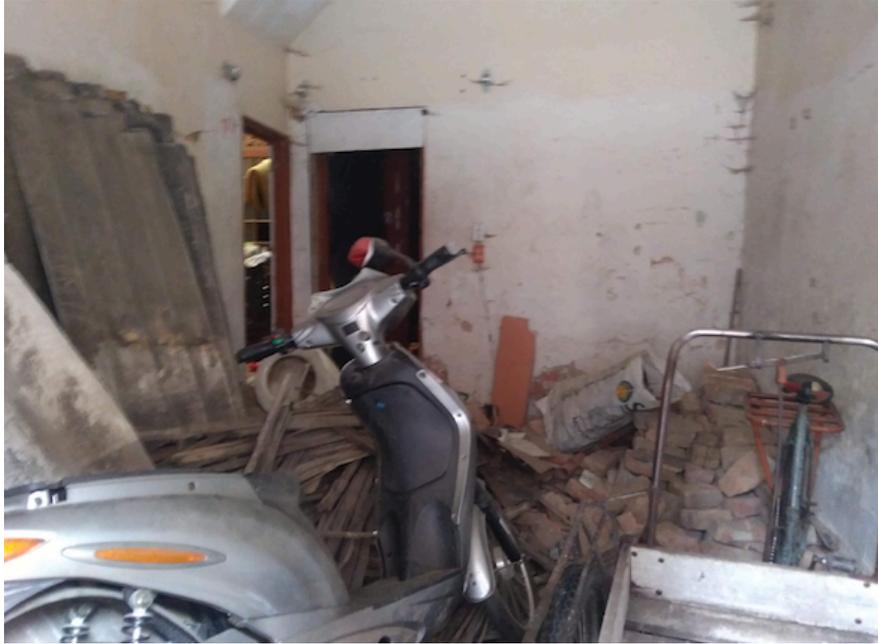
Adicionalmente, en la puerta de acceso del costado derecho del inmueble, se ubica un espacio lleno de escombros resultado del desplome de varios muros internos del inmueble, situación que, de acuerdo a la información del archivo del Instituto, fue informada a la entidad desde el año 2016.

Fotografía 2 – Primer piso del inmueble, se observa deshabitado, y con aglomeración de escombros que según información de la Sra. Juana Torres, corresponden al material del desplome de varios muros internos en este primer nivel. También se observan manchas de humedad ascendente y descendente, así como agrietamientos en muros y descascare de pañetes y pinturas. (Fecha de toma de la imagen 26 de febrero de 2020).

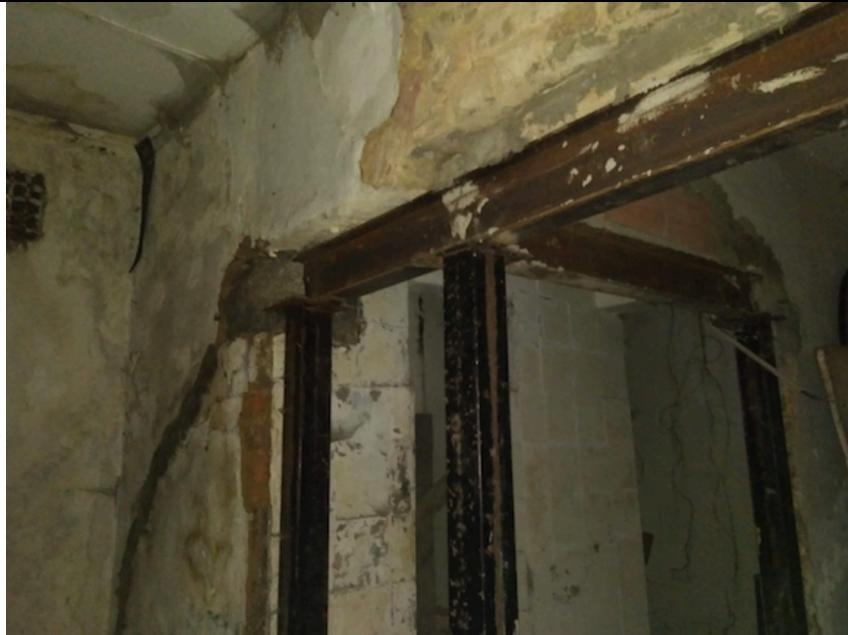
Fotografía 3 – Parte posterior del primer piso del inmueble, al cual se accede por puerta independiente, del costado derecho de la fachada. En la imagen se muestran dos de los muros que se desplomaron, según información de la Sra. Juana Torres, como producto de la humedad y debilitamiento de los mismos, proveniente del muro de lindero posterior y los predios que desaguan sobre los cimientos del inmueble. Se evidencia estructura metálica construida como refuerzo para sostener los elementos de mampostería desplomados. Se evidencian fuertes humedades ascendentes y descendentes en el espacio, que emana olor a húmedo bastante fuerte, agrietamiento fuerte en varios puntos de la estructura y cielorrasos, así como desprendimiento de pañete y pintura en los diferentes espacios de la vivienda. (Fecha de toma de la imagen 26 de febrero de 2020).

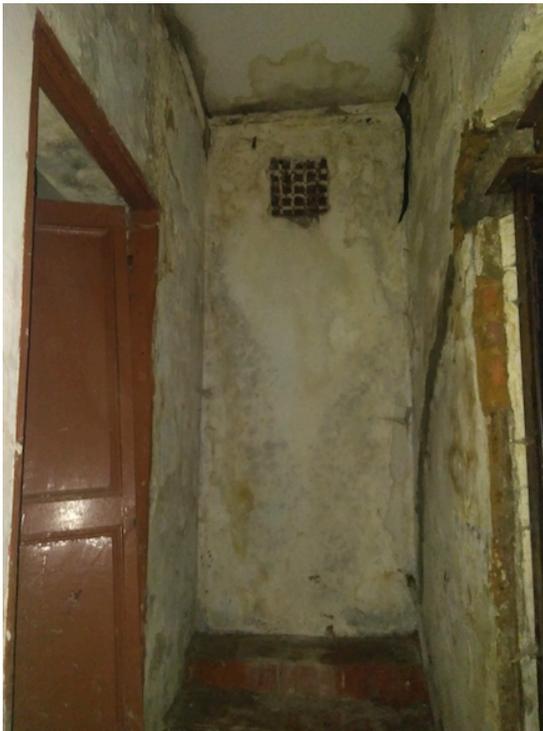
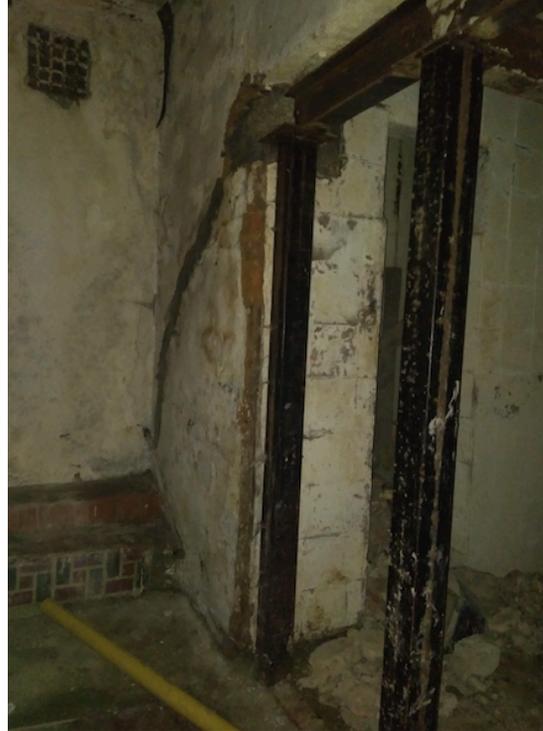
Fotografías 4 y 5. Se evidencian manchas, humedad en los muros, oxidación de elementos metálicos y rejilla de ventilación, desprendimientos y descascare de pañete y pintura, que deja parcialmente a la vista los mampuestos que conforman muros y estructura de soporte. Al tacto, los muros se encuentran húmedos y emanan un olor bastante fuerte – (Fecha de toma de la imagen 26 de febrero de 2020).

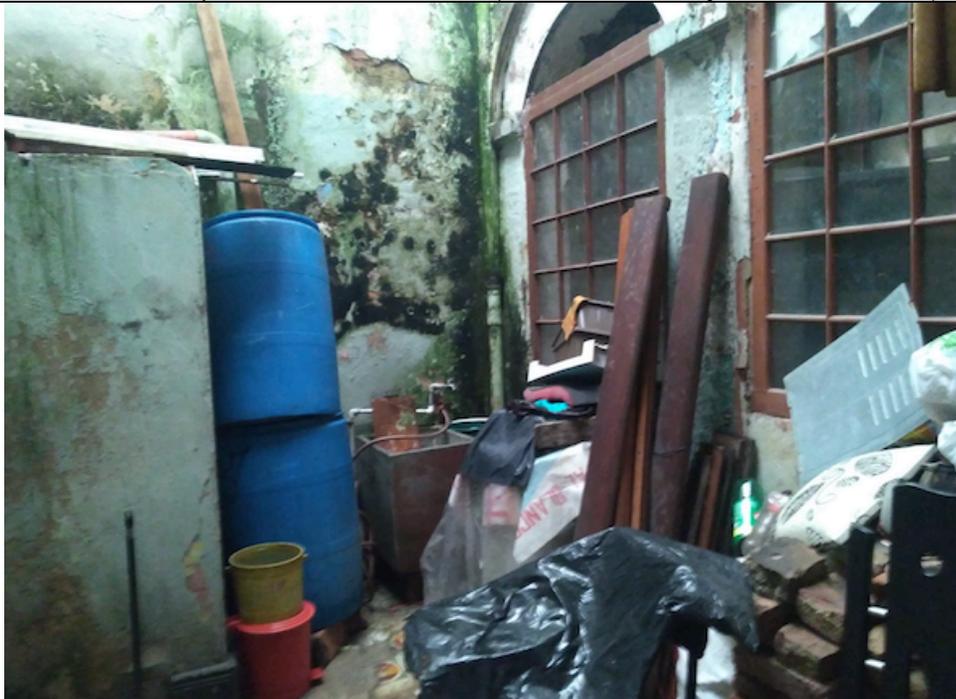
Fotografía 6 – Patio interno de la vivienda, el cual se utiliza como depósito y zona de lavandería. Se evidencia al fondo el muro de lindero lateral, el cual presenta un fuerte debilitamiento, manchas producto de humedades y desprendimiento de pañetes y pintura. (Fecha de toma de la imagen 26 de febrero de 2020).

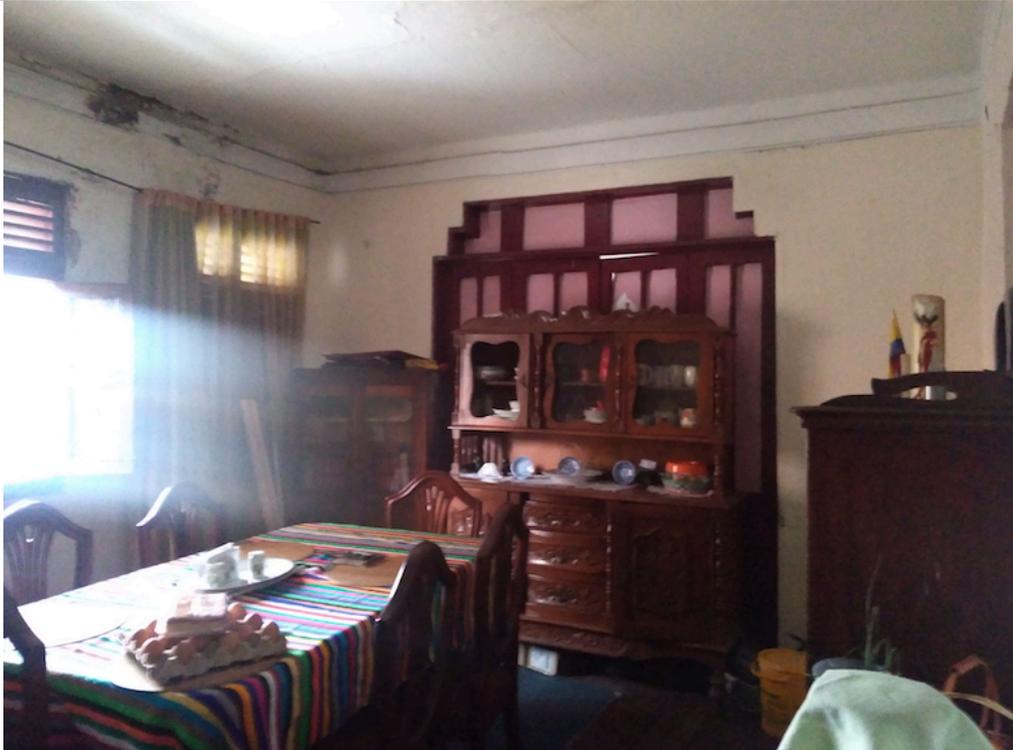
Fotografía 7 – Comedor ubicado en el segundo nivel cuya iluminación proviene de las ventanas de la fachada del mismo. En este espacio se evidencia desprendimiento de pañete y pintura, así como de secciones de cielorrasos, se evidencian manchas de humedad descendente, posiblemente provenientes de la cubierta, y agrietamientos en los muros y techo. (Fecha de toma de la imagen **26 de febrero de 2020**).

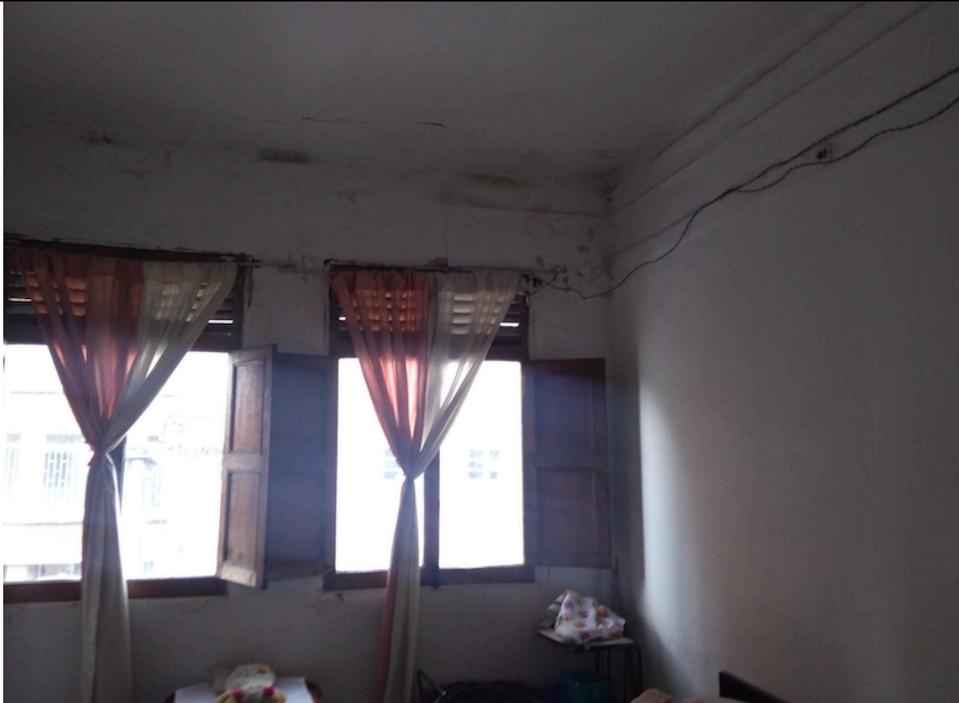
Fotografía 8 – En este espacio se evidencia desprendimiento de pañete y pintura, así como de secciones de cielorrasos, se evidencian manchas de humedad descendente, posiblemente provenientes de la cubierta, y agrietamientos en los muros y techo. (Fecha de toma de la imagen **26 de febrero de 2020**).

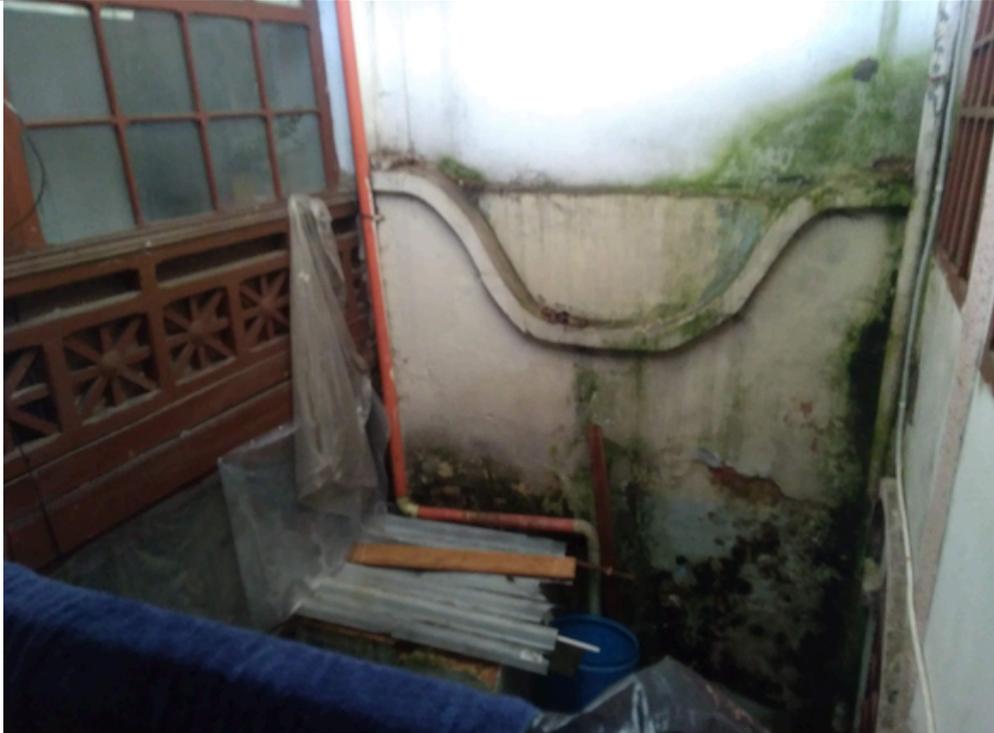
Fotografía 9 – Vista del patio interno de la vivienda, desde corredor del segundo nivel. Se evidencian manchas y humedades en muro de lindero norte, el cual se evidencia en mal estado y con varias tuberías de desagüe descolgadas desde la cubierta.
(Fecha de toma de la imagen 26 de febrero de 2020).

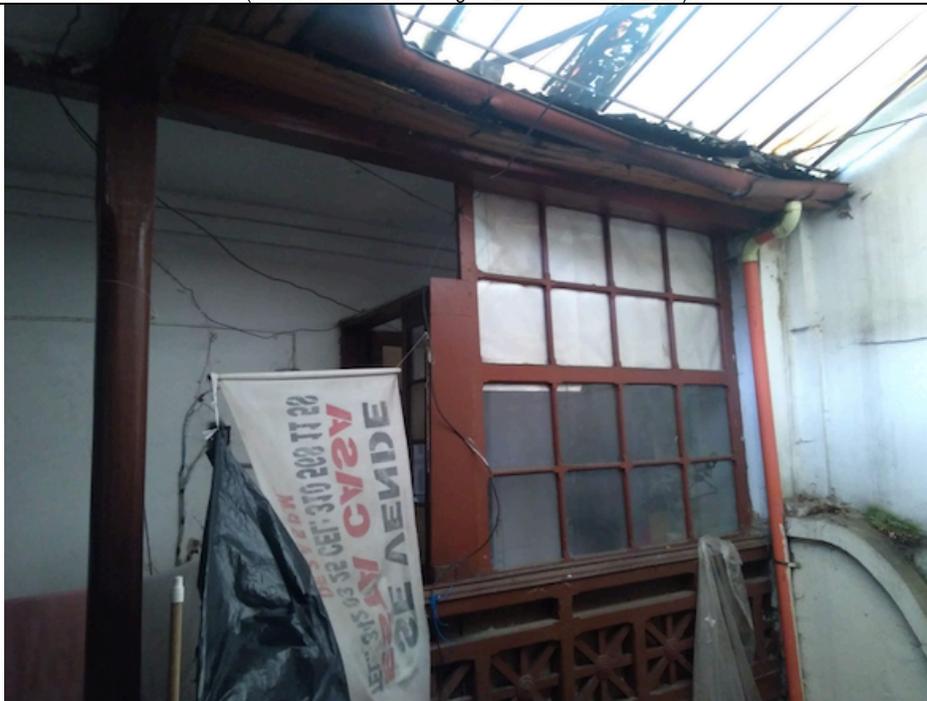
Fotografía 10 – Vista del volumen frontal de la vivienda, desde el corredor del segundo nivel. Se evidencia marquesina, canales y alero en mal estado, la canal que conduce el agua proveniente de la cubierta se encuentra fracturada, y la madera del alero interno, presenta fracturas, desprendimientos de materia y desplomes parciales, lo que podría estar causando filtración de agua lluvia que humedece espacios internos y debilita muros del inmueble.
(Fecha de toma de la imagen 26 de febrero de 2020).

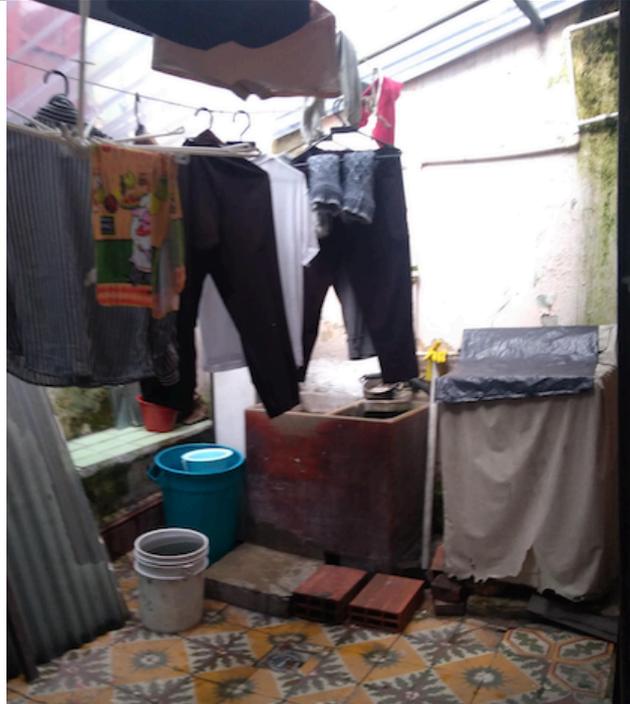
Fotografía 11 – Patio interno de inmueble, ubicado en la parte posterior del mismo en el segundo nivel, se evidencian manchas de humedad descendente provenientes de la cubierta. En este punto se instalaron tejas plásticas transparentes para cubrir el patio, las cuales están sostenidas por elementos de madera delgados sin estructura de soporte.
(Fecha de toma de la imagen 26 de febrero de 2020).

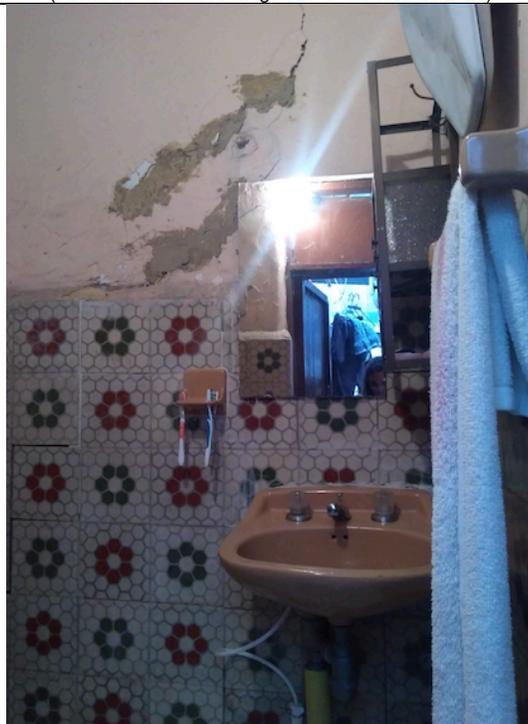
Fotografía 12 – Baño ubicado en el segundo nivel del inmueble, en la parte posterior del mismo, se evidencian agrietamientos en muro posterior, desprendimiento parcial de pañete y pintura de recubrimiento en el espacio.
(Fecha de toma de la imagen 26 de febrero de 2020).

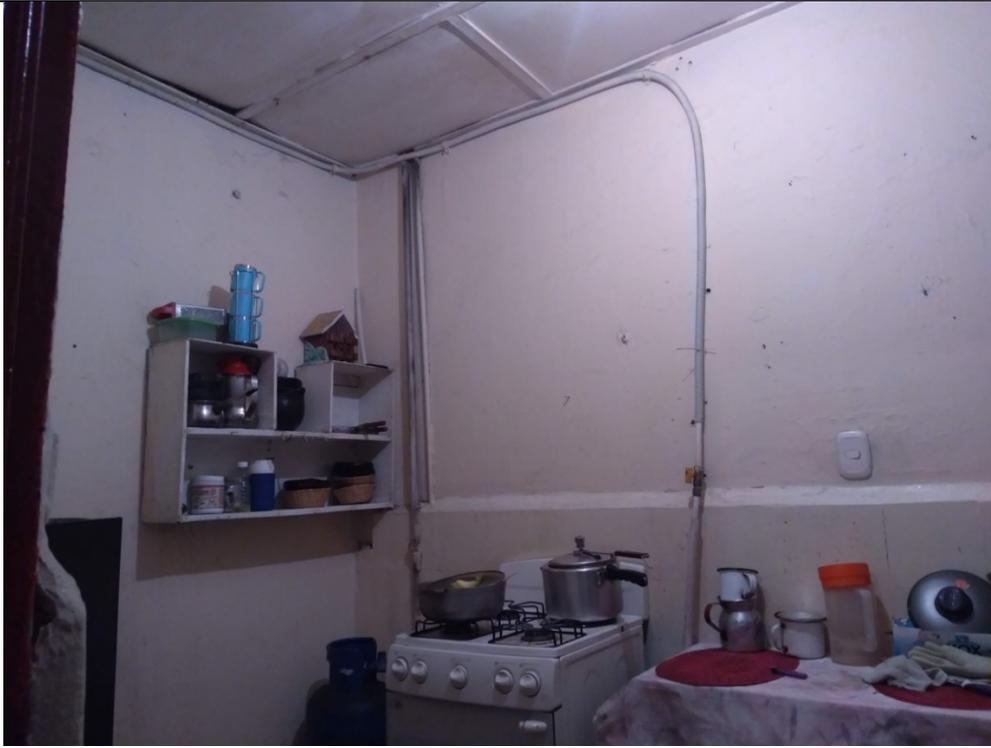
Fotografía 13 – Cocina ubicada en el volumen posterior del segundo nivel de la vivienda, no se evidencian patologías mayores en este espacio.
(Fecha de toma de la imagen 26 de febrero de 2020).

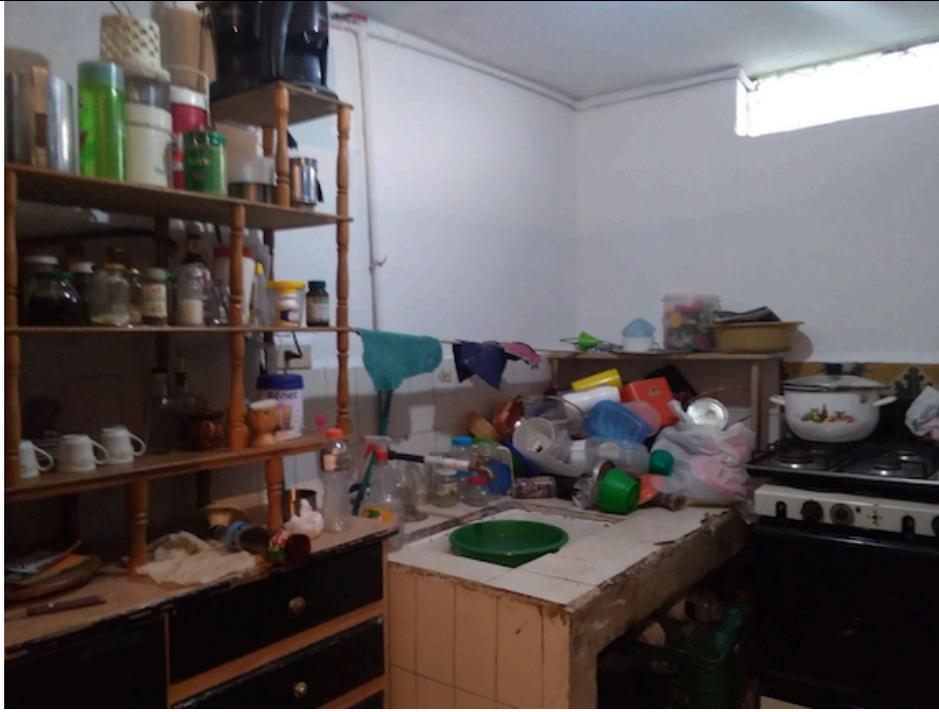
Fotografía 15 – Cocina ubicada en el segundo nivel del inmueble, en la parte posterior del mismo, no se evidencian mayores afectaciones ni patologías en este espacio.

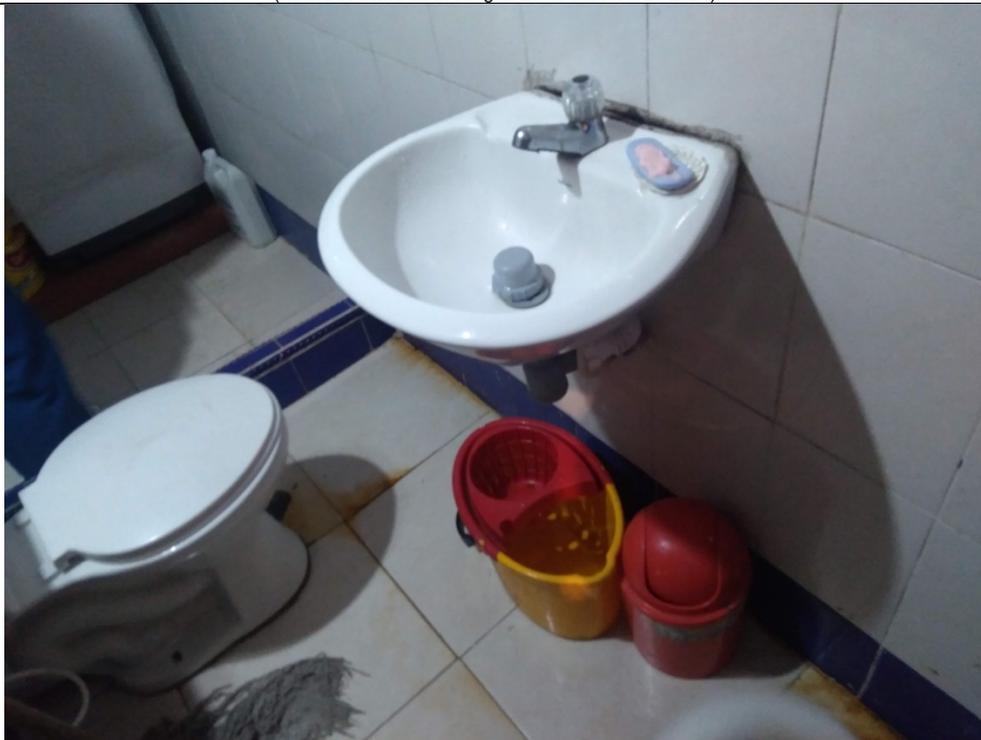
Fotografía 16 – Baño ubicado en el segundo nivel del inmueble, en la parte posterior del mismo, se evidencian manchas en el piso, producto de humedades ascendentes y descendentes, evidentes en el resto del inmueble.
(Fecha de toma de la imagen 26 de febrero de 2020).

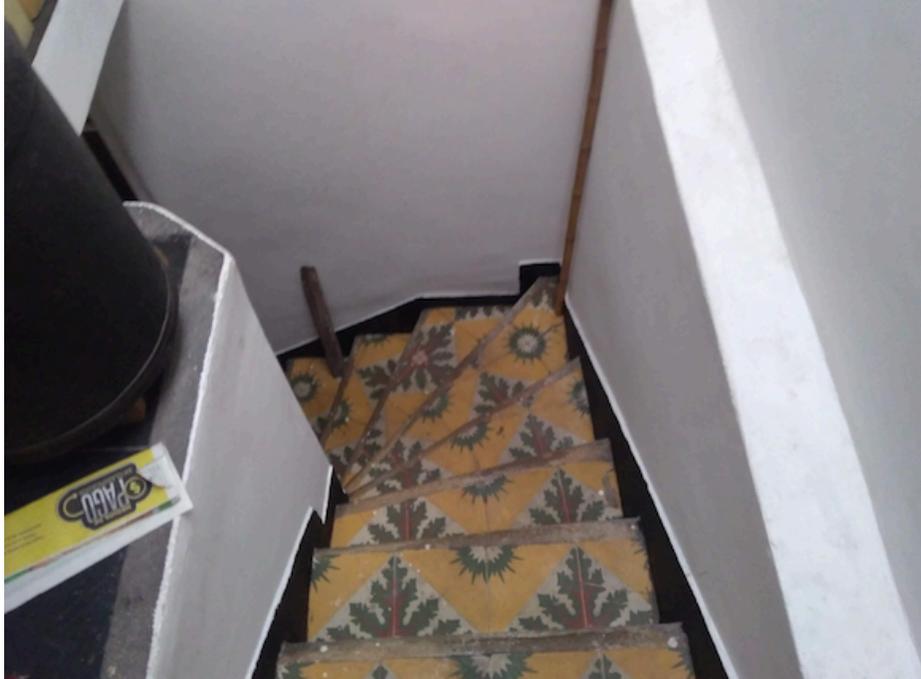
Fotografía 17 – Escalera construida como acceso al tercer nivel de la vivienda, ubicado en la parte posterior del inmueble. Se identifica que este espacio es una construcción posterior, por la vetustez de los materiales y acabados del espacio. La Sra. Juana Torres, informa que fue realizado aproximadamente en 2017, por lo que no contó con la aprobación por parte del IDPC, ni con Licencia de Construcción, emitida por una de las Curadurías Urbanas de la ciudad (Fecha de toma de la imagen 26 de febrero de 2020).

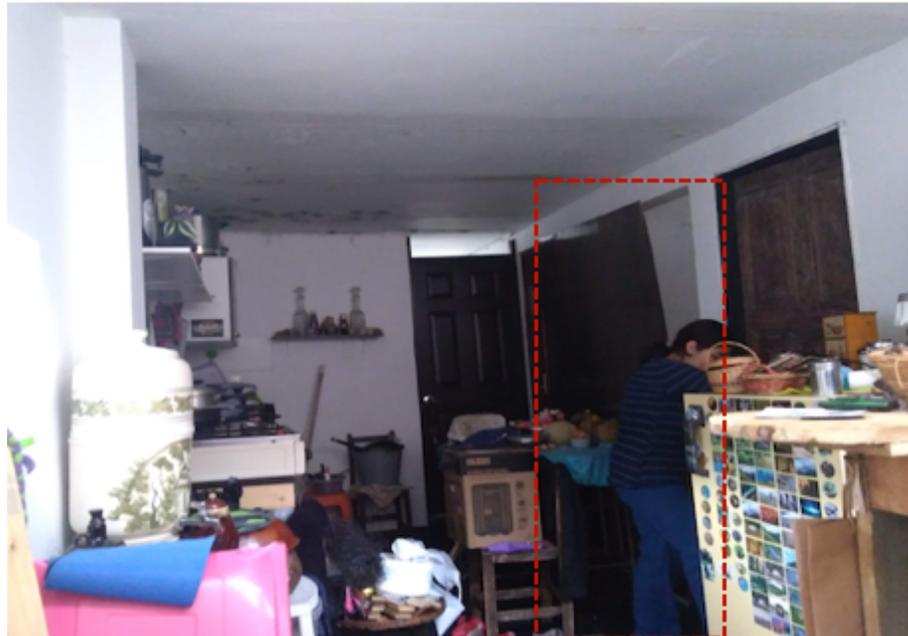
Fotografía 18 – Espacio central del tercer nivel, se ubica una sala de estar y otra cocina, a pesar de ser un espacio de construcción reciente el cual informa la Sra. Juana Torres, fue realizado aproximadamente en 2017, en él ya se evidencian manchas en el cielorraso de humedad descendente, proveniente de la cubierta. En el espacio resaltado con recuadro rojo, se ubica la construcción de otra escalera para acceder a la terraza cubierta del inmueble, la cual está realizada en madera y con una pendiente pronunciada. (Fecha de toma de la imagen 26 de febrero de 2020).

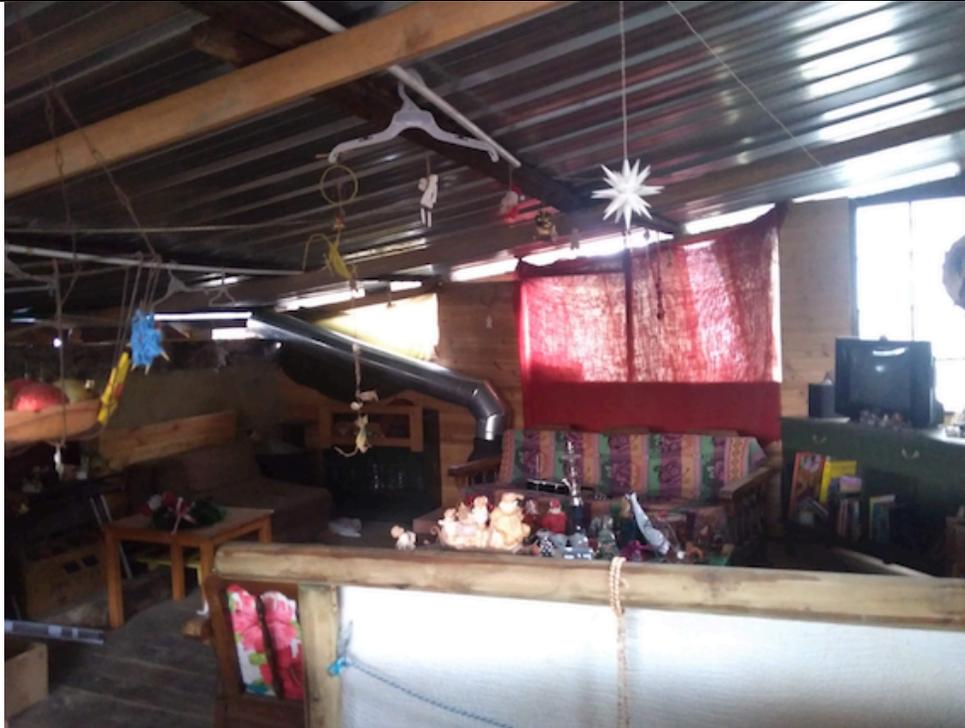
Fotografía 20 – Espacio habilitado como terraza cubierta del inmueble, con muros de cerramiento en madera y cubierta en teja de zinc sostenida en estructura temporal de madera.
(Fecha de toma de la imagen 26 de febrero de 2020).

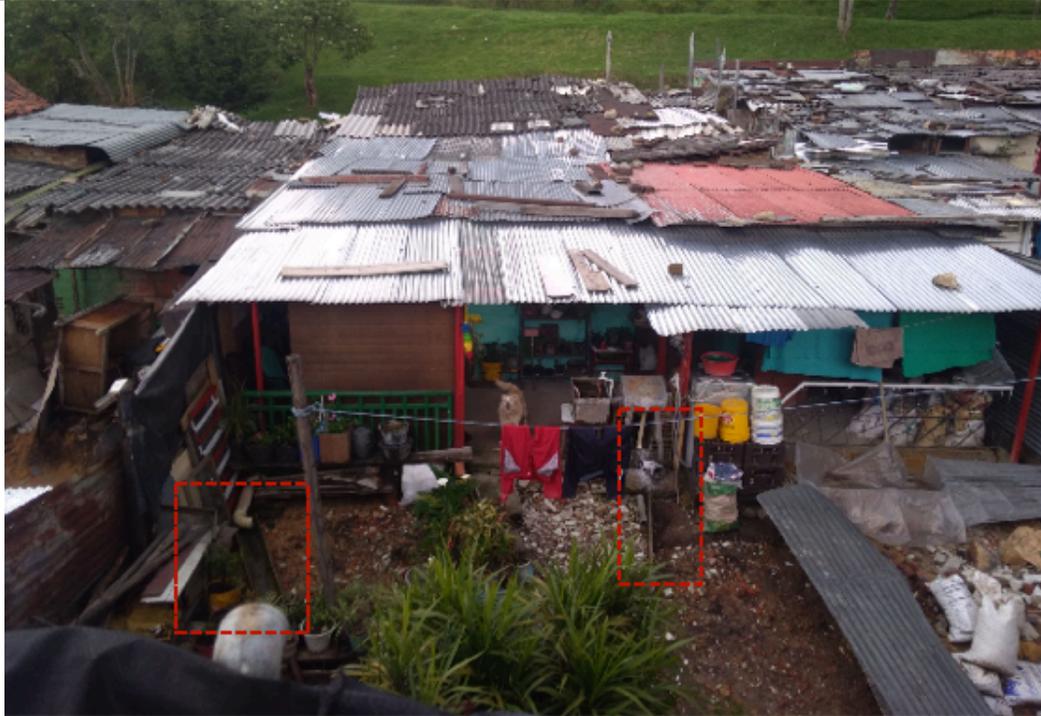
Fotografía 21 – Vista de inmuebles con condición de colindancia posterior con el inmueble de la Carrera 1 No. 12 D-72/74/76. Se evidencia la falta de placa de contrapiso y tubos de desagüe cuya salida es directamente al terreno del predio de la señora Juana Torres (Fecha de toma de la imagen **26 de febrero de 2020**).

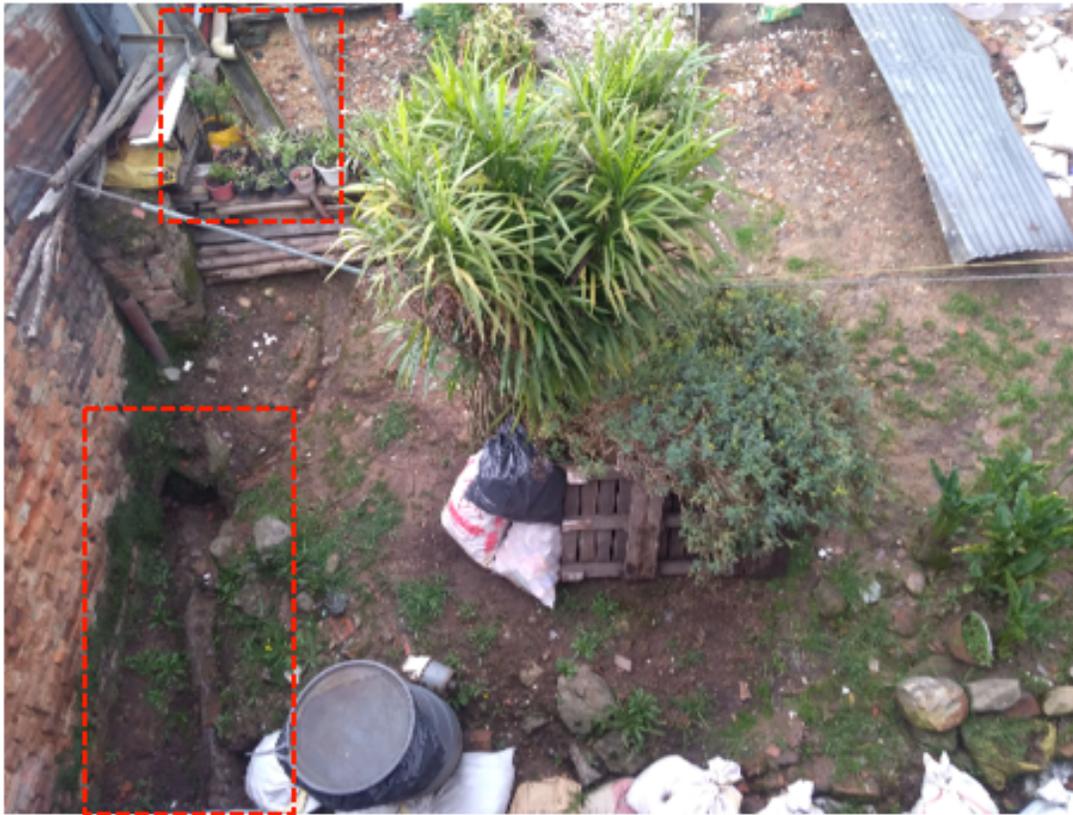
Fotografía 22 – Vista de inmuebles con condición de colindancia posterior con el inmueble de la Carrera 1 No. 12 D-72/74/76. Se evidencia la falta de placa de contrapiso y tubos de desagüe cuya salida es directamente al terreno del predio de la señora Juana Torres, siguiendo la pendiente del terreno. (Fecha de toma de la imagen 26 de febrero de 2020).

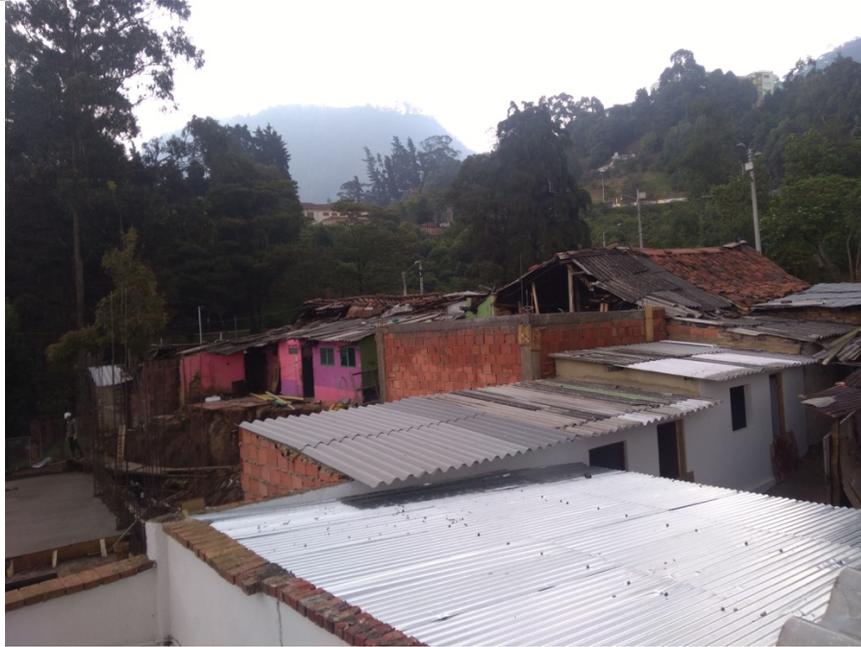
Fotografía 24 – Vista desde la terraza del predio de la Carrera 1 No. 12 D-72/74/76, se observan viviendas con adecuaciones recientes, se evidencia que ninguna de las edificaciones nuevas cuenta con canales de desagüe en las cubiertas.
(Fecha de toma de la imagen **26 de febrero de 2020**).
