INFORME DE CONTROL URBANO

NORMATIVA, ANTECEDENTES Y RESULTADO DE LA VISITA DE INSPECCIÓN VISUAL AL OBJETO DE LA SOLICITUD DE CONTROL URBANO

18 de marzo de 2020

Localización del predio de la Calle 12 No. 3-86/88/90/92/94

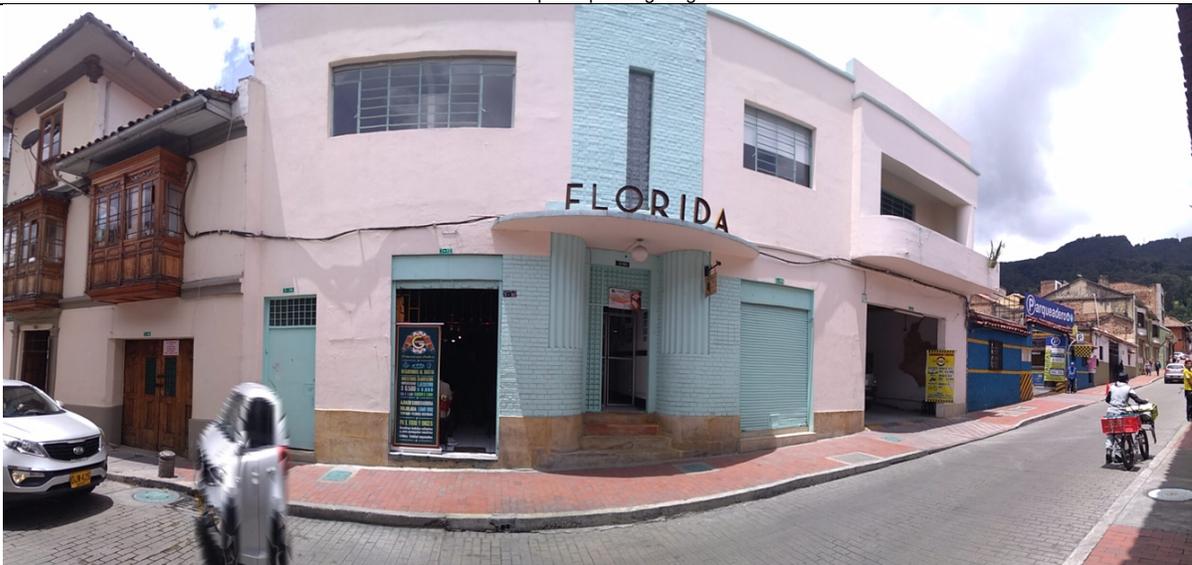
En general la fachada se encuentra en buen estado, su construcción es posiblemente en mampostería recubierta de pañete y pintura, se evidencia cambio cromático reciente, por lo que en la fachada se evidencian colores azul pastel y beige claro. Las carpinterías son todas en material metálico y recubiertas con pintura color azul pastel. El inmueble cuenta en la fachada con un zócalo en material pétreo pulido color ocre.

Fotografía 1 – Fachada del inmueble ubicado en la Calle 12 No. 3-86/88/90/92/94.
(Fecha de toma de la imagen 18 de marzo de 2020).

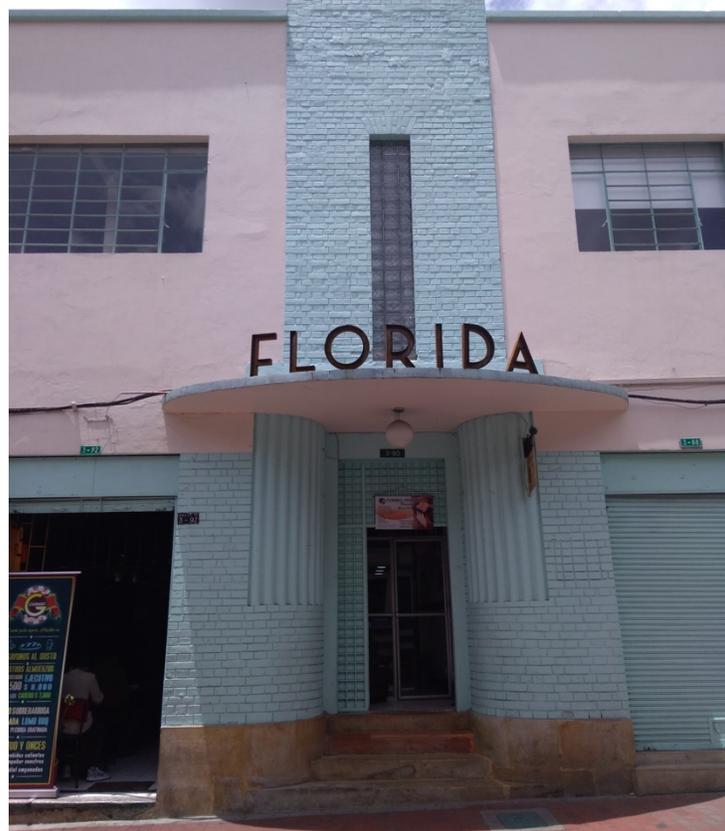
Fotografía 2 – Detalle elementos jerárquicos de la fachada y del acceso principal del inmueble.
(Fecha de toma de la imagen 18 de marzo de 2020).

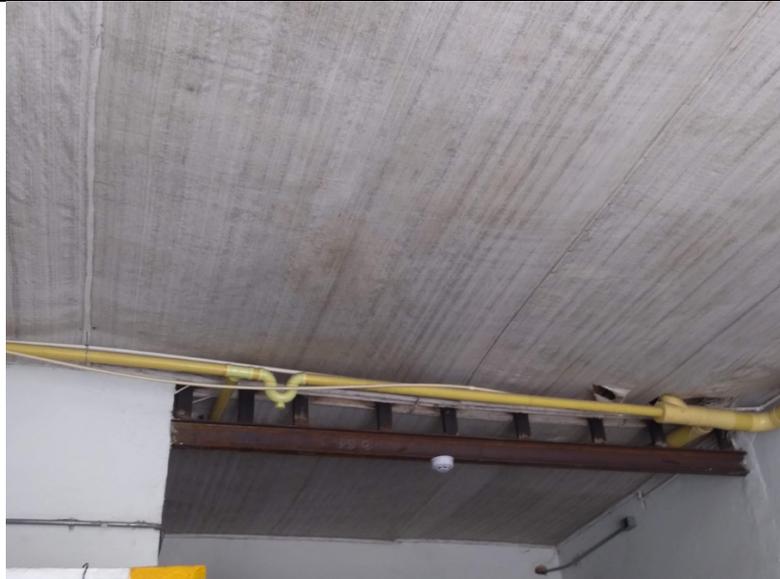
Fotografía 3 – En la parte superior del acceso al Parqueadero Público, se evidencia estructura metálica de reforzamiento y actualización de redes de
desagüe. (Fecha de toma de la imagen 18 de marzo de 2020).

Se recomendó al Sr Páez detener las intervenciones y actividades en ejecución en el inmueble hasta tanto no cuente con la aprobación respectiva del IDPC y del Ministerio de Cultura.

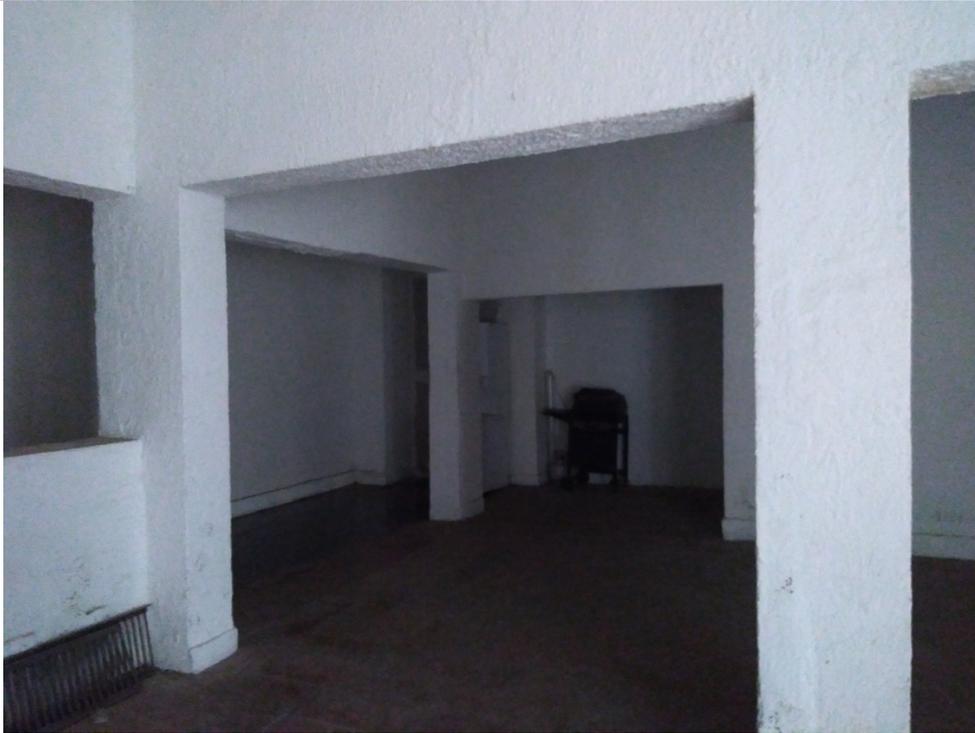
Fotografía 4 – Se evidenciaron aperturas de muros interiores en el primer piso, y cambio de pañete y pintura interior.
(Fecha de toma de la imagen 18 de marzo de 2020).

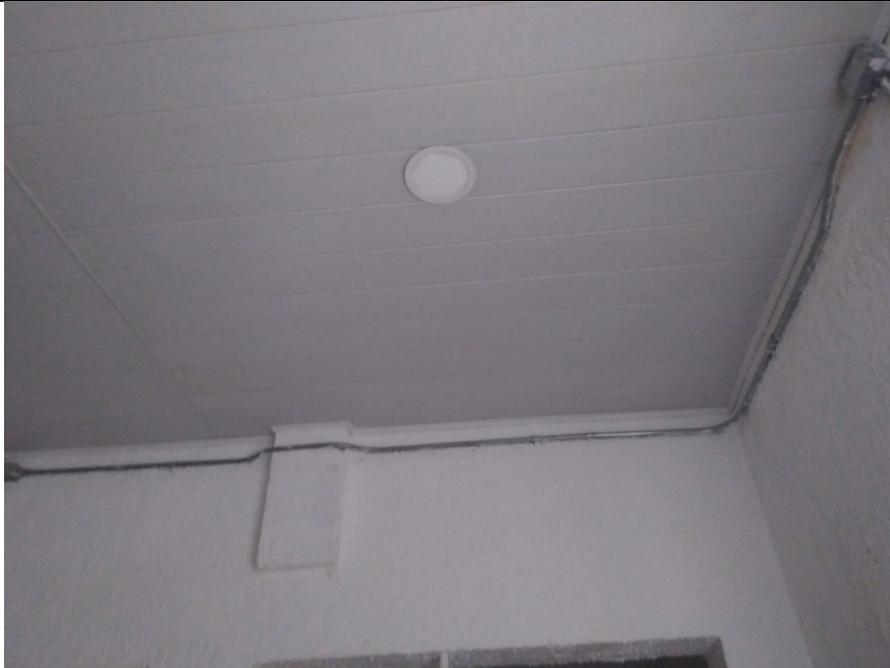
Fotografía 5 – Se evidenciaron actualizaciones de cielorraso, cambio de luminarias y actualización de redes eléctricas.
(Fecha de toma de la imagen 18 de marzo de 2020).

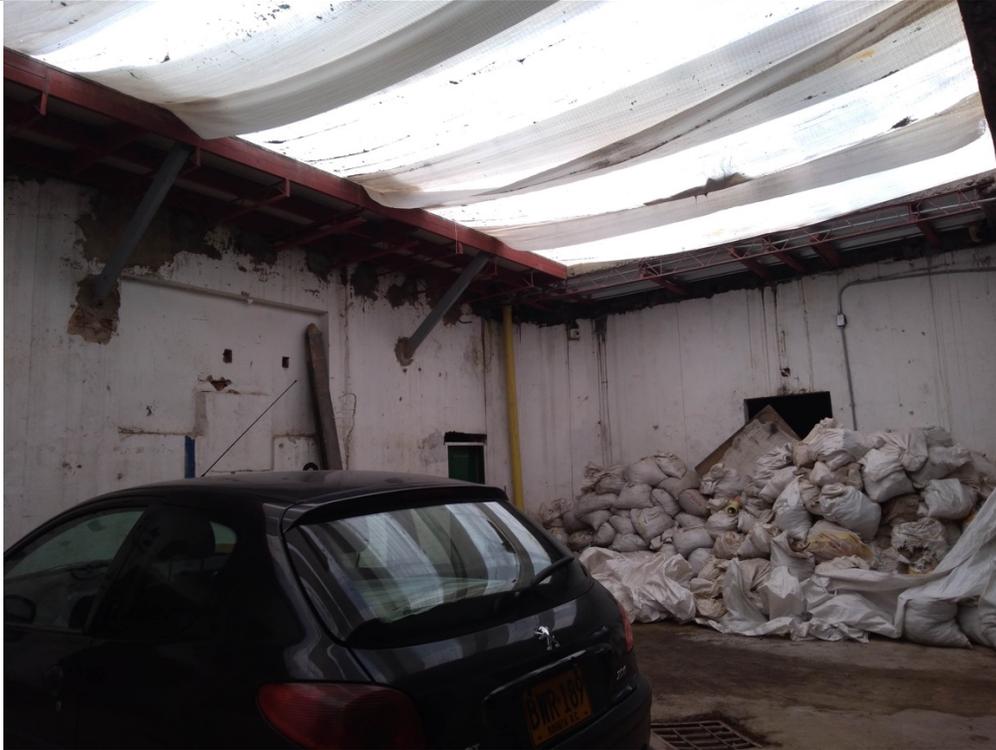
Fotografía 6 – En la parte posterior del inmueble, se evidencian obras de ampliación de la placa de entepiso del segundo nivel, ampliando para generar pasillos perimetrales anclados en estructura metálica de los muros del primer nivel. En el primer nivel, se evidencia además la presencia de escombro producto de las intervenciones y demoliciones realizadas previamente.
(Fecha de toma de la imagen 18 de marzo de 2020).

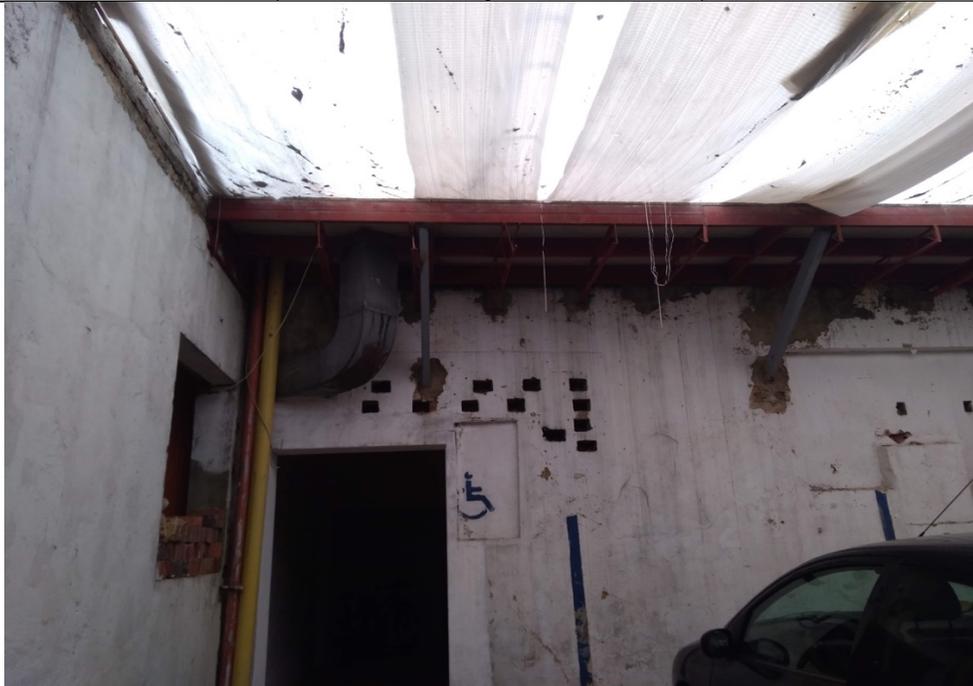
- Ampliación de placa de entepiso, para generar corredores perimetrales en el segundo nivel con estructura metálica y anclajes del mismo material a los muros del inmueble.
- Cambios de cielorrasos internos en el primer nivel
- Modificación de redes hidráulicas, sanitarias y eléctricas.

Fotografía 7 – En la parte posterior del inmueble, se evidencian obras de ampliación de la placa de entepiso del segundo nivel, ampliando para generar pasillos perimetrales anclados en estructura metálica de los muros del primer nivel.
(Fecha de toma de la imagen 18 de marzo de 2020).

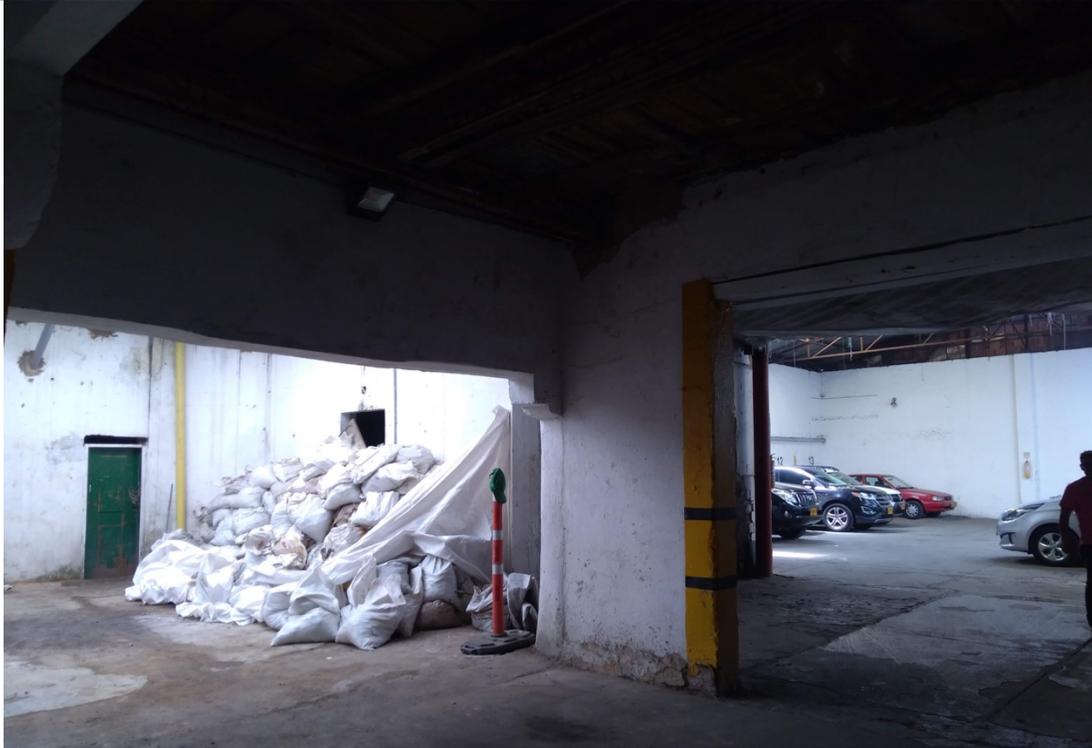
Fotografía 8 – En el primer nivel, en la parte posterior, se evidencia además la presencia de escombros producto de las intervenciones y demoliciones realizadas previamente.
(Fecha de toma de la imagen 18 de marzo de 2020).

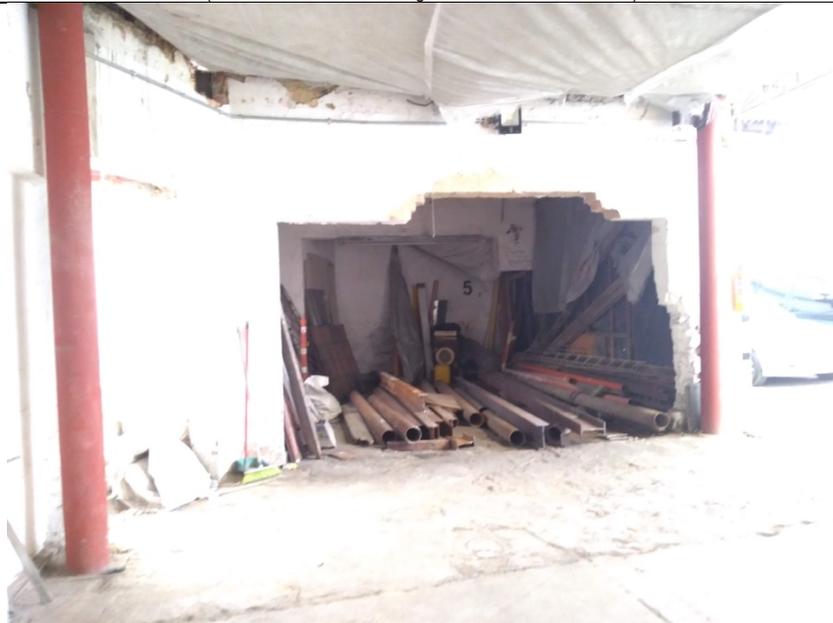
Fotografía 9 – En el primer nivel, en la parte posterior, se evidencia demolición de muros interiores para liberar espacios, además de dicha actividad se evidencian columnas metálicas que actúan como reforzamiento, al fondo de la imagen también se evidencia almacenamiento de materiales de construcción. (Fecha de toma de la imagen 18 de marzo de 2020).

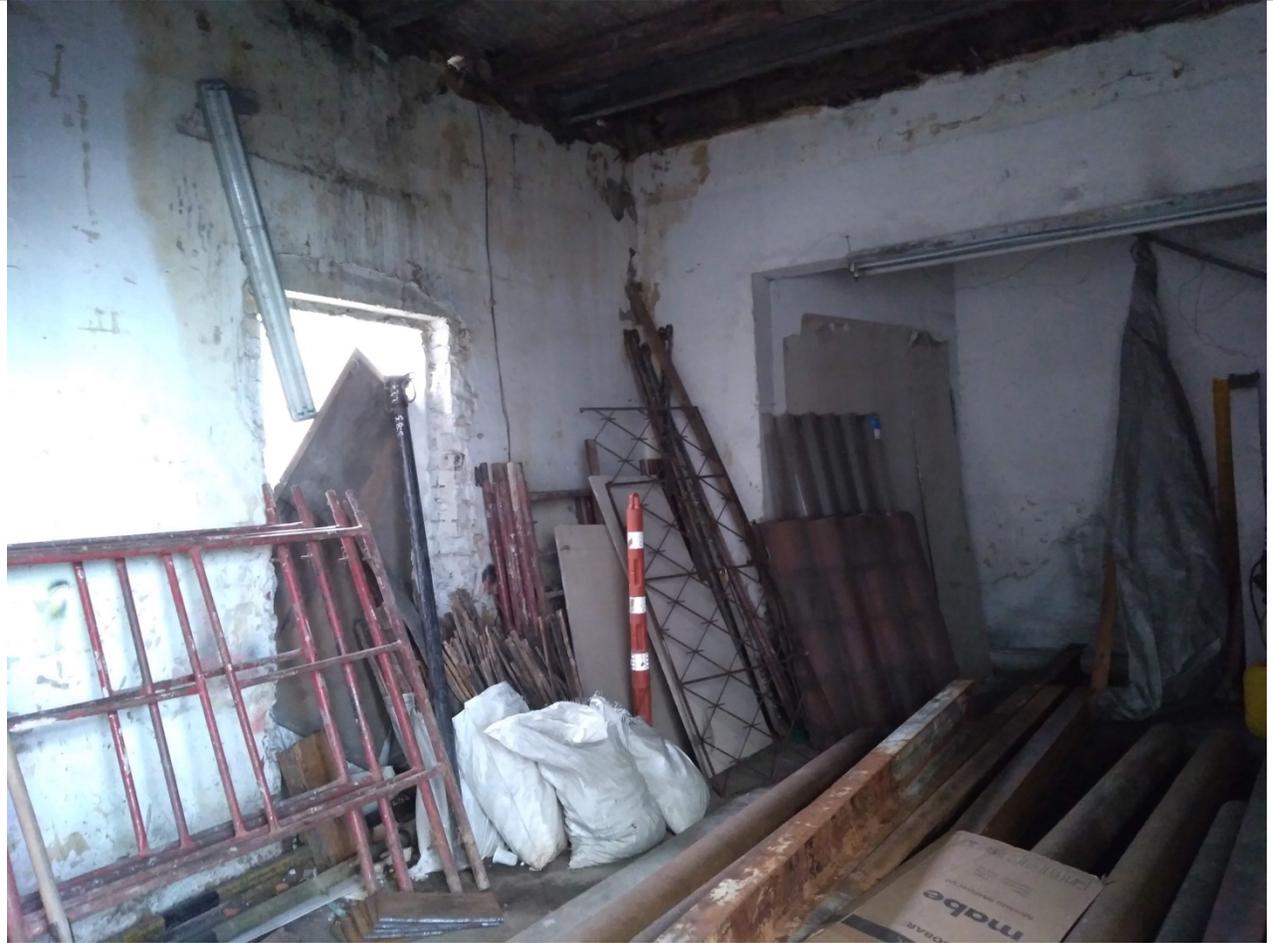
Fotografía 10 – En el primer nivel, en la parte posterior, se evidencia almacenamiento de materiales de construcción, en dicho espacio se retiró el cielorraso y se tiene la madera del entepiso a la vista, la cual se evidencia en mal estado, producto de humedades descendentes que también generaron manchas y suciedad en los muros del primer nivel. (Fecha de toma de la imagen 18 de marzo de 2020).
