INFORME DE CONTROL URBANO

NORMATIVA, ANTECEDENTES Y RESULTADO DE LA VISITA DE INSPECCIÓN VISUAL AL OBJETO DE LA SOLICITUD DE CONTROL URBANO

<b>ELABORADO POR:</b>	VIVIANA GUTIÉRREZ		<b>FECHA DE LA VISITA:</b>	06 de agosto de 2020	
<b>DATOS DE IDENTIFICACIÓN DEL INMUEBLE:</b>

Localización del predio de la <b>Carrera 16 No. 48-69</b> Fuente: <a href="http://sinupotp.sdp.gov.co/sinupot">http://sinupotp.sdp.gov.co/sinupot</a>					
<b>Dirección actual:</b>	<b>Carrera 16 No. 48-69</b>		<b>Dirección anterior: N/A</b>		
<b>Localidad:</b>	<b>13 - Teusaquillo</b>	<b>UPZ:</b>	<b>101 - Teusaquillo</b>	<b>Barrio:</b>	<b>Quesada</b>
<b>CHIP:</b>	<b>AAA0084FFHY</b>	<b>Acto admin. UPZ:</b>	<b>Decreto 492 de 2007</b>	<b>Código catastral:</b>	<b>0072042019</b>
<b>NORMATIVA UPZ:</b>					
<b>USO</b>			<b>EDIFICABILIDAD</b>		
Sector normativo de uso:	<b>2</b>	Subsector normativo de uso:	<b>I</b>	Sector normativo de edificabilidad:	<b>2</b>
				Subsector normativo de edificabilidad:	<b>A</b>
<b>Área de Actividad:</b>	<b>COMERCIO Y SERVICIOS</b>		<b>Clasificación / Zona:</b>	<b>SECTOR DE INTERÉS CULTURAL - DESARROLLO INDIVIDUAL</b>

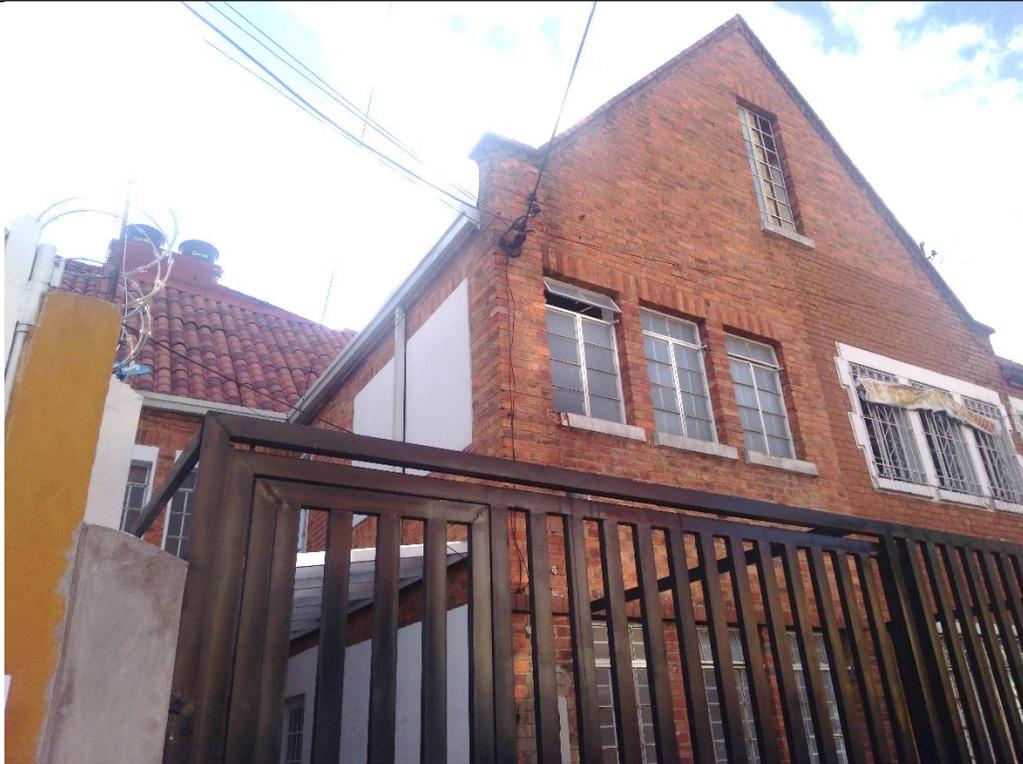
Fotografía 1 – Fachada del inmueble, ubicada con frente sobre la Carrera 16. (Fecha de toma de la imagen 06 de agosto de 2020).

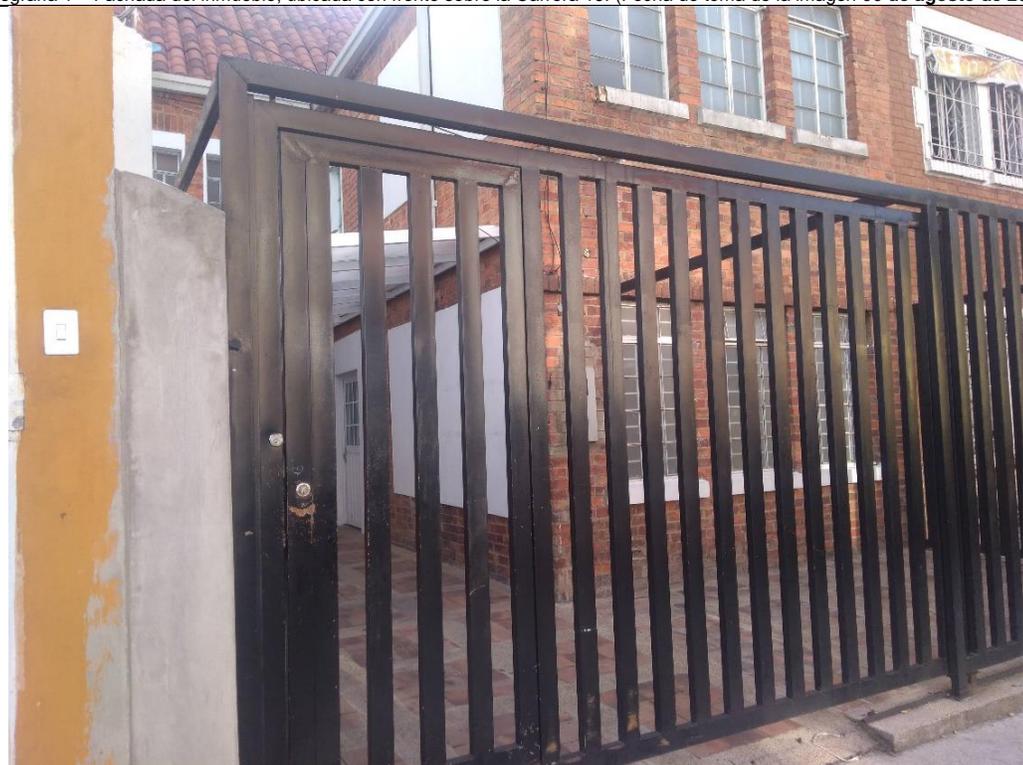
Fotografía 2 – Instalación de cerramiento de antejardín en estructura metálica, sobre antejardín del inmueble  
(Fecha de toma de la imagen 06 de agosto de 2020).

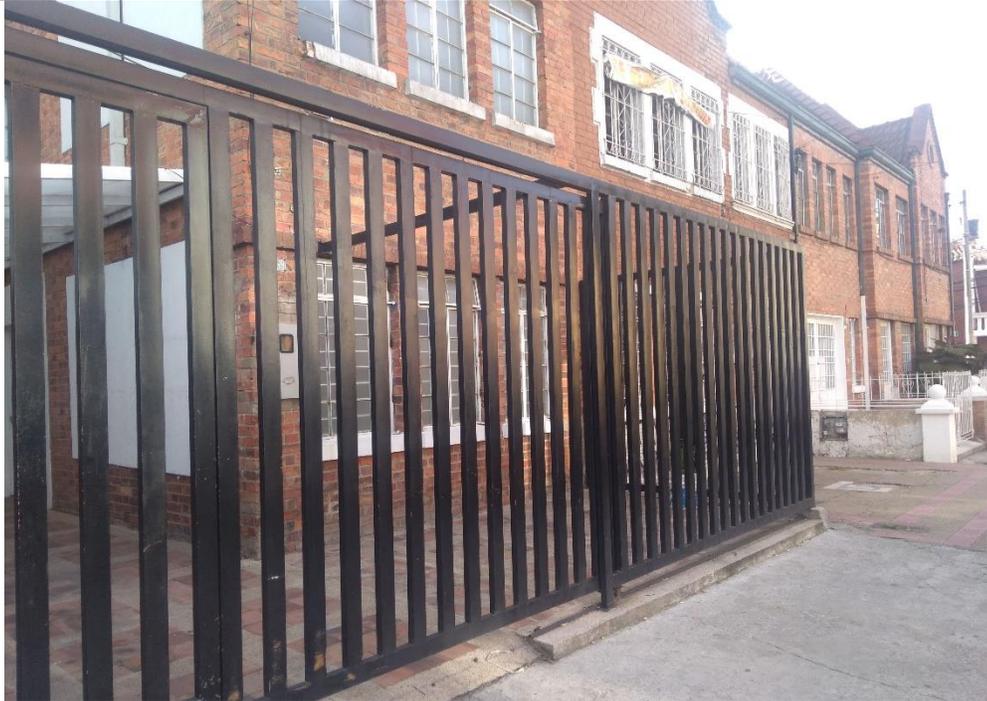
Fotografía 3 – Instalación de cerramiento de antejardín en estructura metálica. Con la instalación de éste elemento, se rompe la estética y continuidad tipológica de las fachadas y paramento de los demás inmuebles ubicados sobre la Carrera 16.  
(Fecha de toma de la imagen **06 de agosto de 2020**).

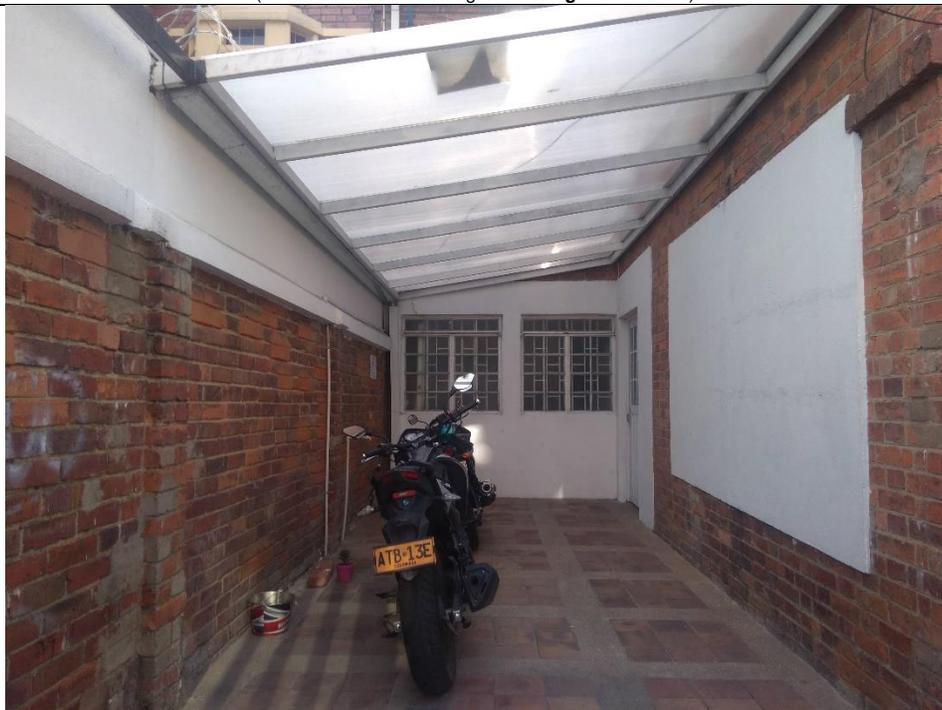
Fotografía 4 – A través del cerramiento metálico instalado, se pudo observar la elevación del muro divisorio de lindero entre el inmueble de la Carrera 16 No. 48-69 y el colindante por el costado izquierdo (Carrera 16 No. 48-67), adicionalmente se instaló una estructura metálica liviana tipo pérgola, con recubrimiento en material plástico para cubrir el espacio del aislamiento lateral.  
(Fecha de toma de la imagen **06 de agosto de 2020**).

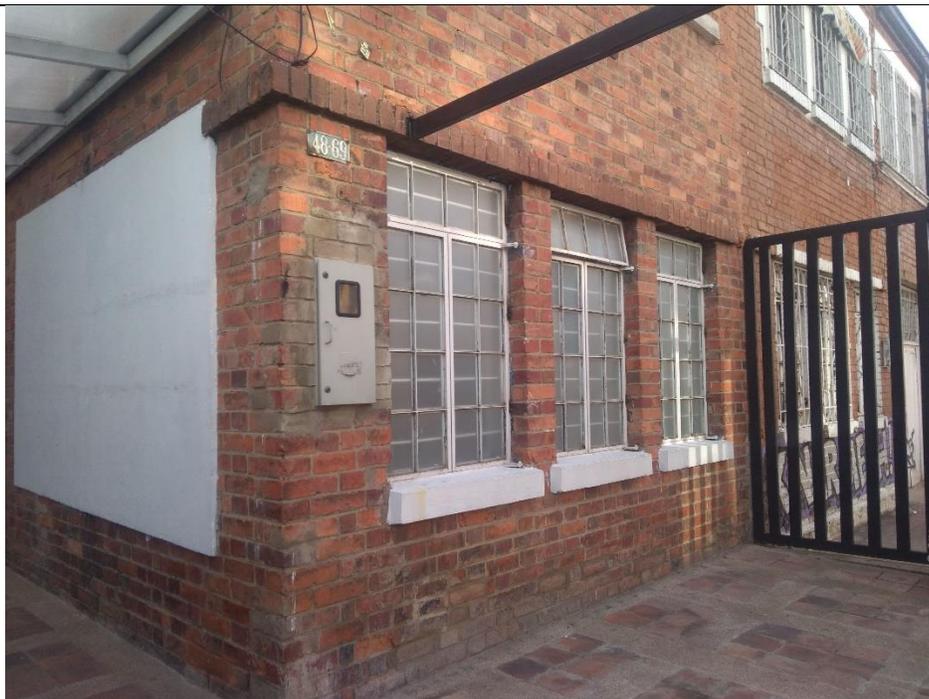
Fotografía 5 – Fotografía de la fachada principal a nivel de primer piso, se observa renovación de carpinterías metálicas y recubrimiento de alfajas de ventanas con concreto y pintura color blanca. (Fecha de toma de la imagen **06 de agosto de 2020**).

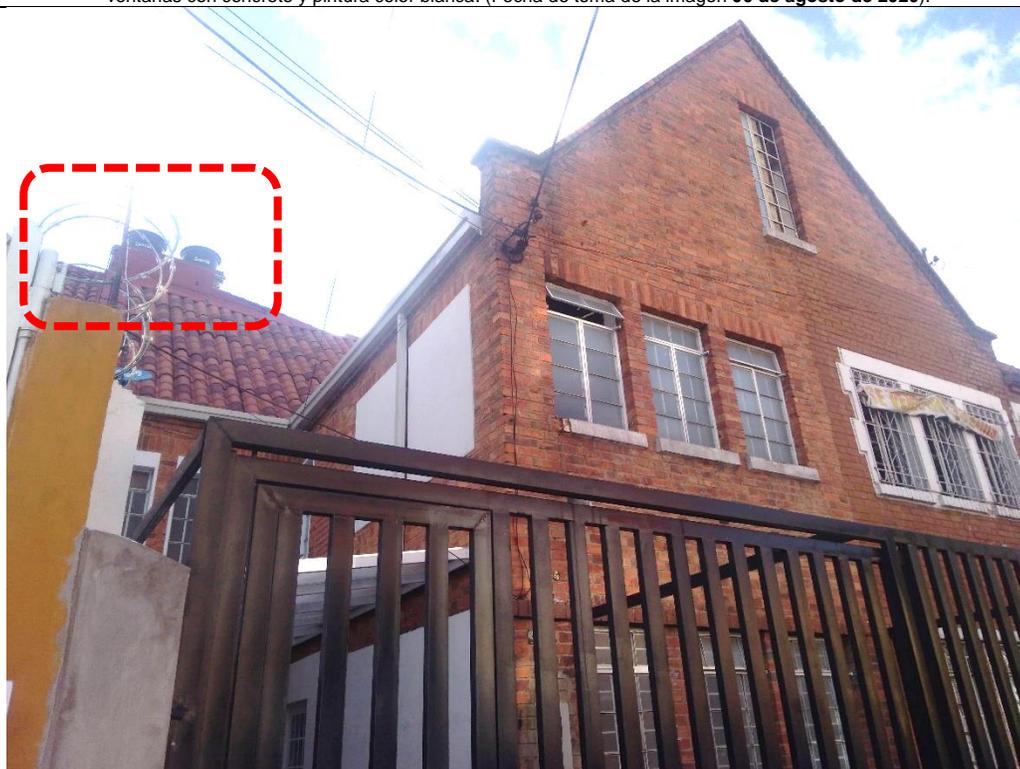
Fotografía 6 – Mantenimiento y renovación de canaletas sobre fachada para manejo de aguas lluvias e instalación de tanques de distribución de agua sobre la cumbrera de la cubierta del inmueble, los cuales no estaban en el año 2018. (Fecha de toma de la imagen **06 de agosto de 2020**).

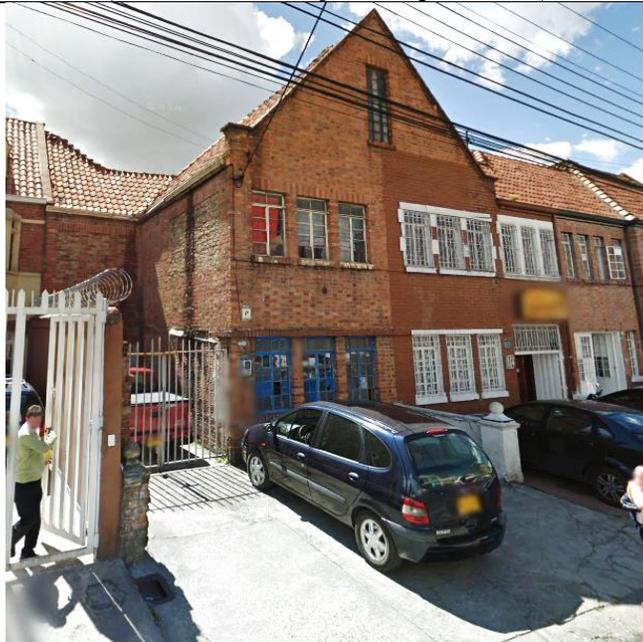
Fotografía 8 –Fotografía fachada principal de Septiembre 2012, se evidencia el estado previo del inmueble, sin la instalación del cerramiento del antejardín ni el recubrimiento con pérgola del acceso del garaje, también se evidencia que los tanques actualmente ubicados en la cumbre de la cubierta, no se encontraban originalmente en el lugar que ocupan. (Fuente imagen: Plataforma Web Google Street View).

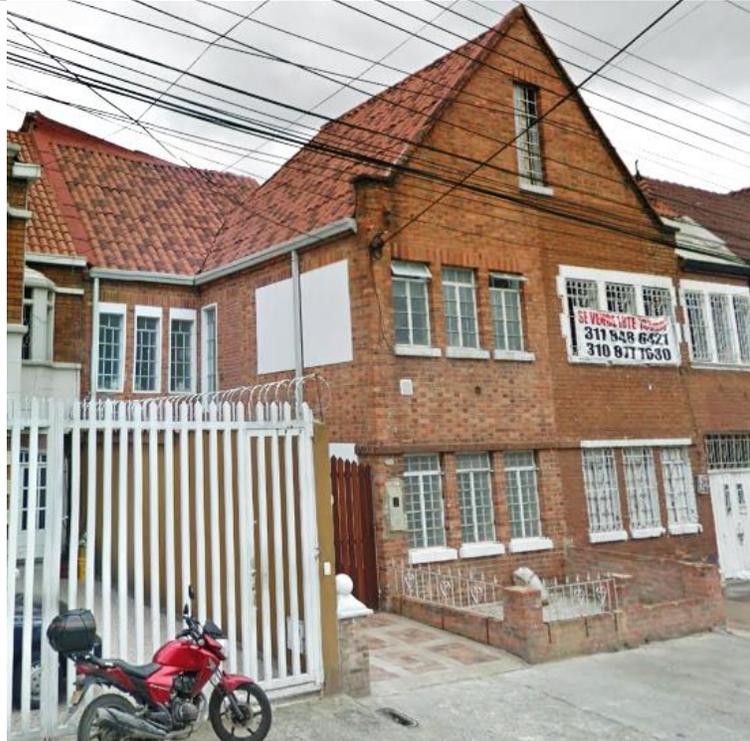
Fotografía 9 – Fotografía fachada principal de Agosto de 2018, se evidencia la construcción de muros bajos de cerramiento de antejardín en ladrillo cocido; así como el cambio de canales y bajantes de aguas lluvias, la pintura de las carpinterías de la fachada y el cambio de puerta del acceso al inmueble ubicado al costado izquierdo de la fachada. (Fuente imagen: Plataforma Web Google Street View).
