INSTITUTO DISTRITAL DE PATRIMONIO CULTURAL
PROTECCION DEL PATRIMONIO CULTURAL
ACTA DE VISITA DE INSPECCION VISUAL CONTROL URBANO

INFORME DE CONTROL URBANO

NORMATIVA, ANTECEDENTES Y RESULTADO DE LA VISITA DE INSPECCIÓN VISUAL AL OBJETO DE LA SOLICITUD DE CONTROL URBANO

Localización del predio de la Calle 119A No. 70C – 44/48

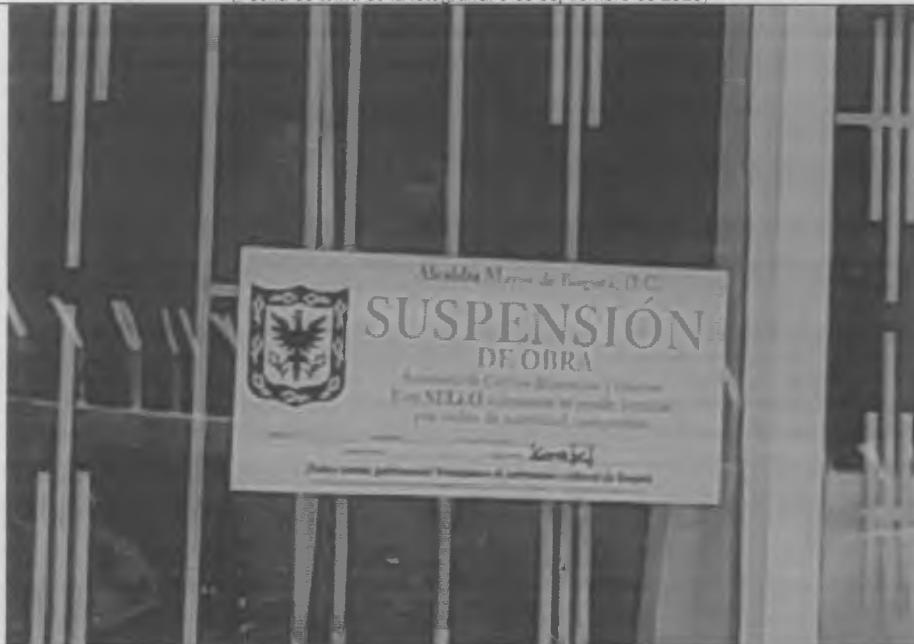
En la visita realizada el día 9 de septiembre de 2020, se encontró un inmueble de dos pisos de altura, se observa desde la fachada la ubicación de sellamiento de la obra impuesto por la Secretaría de Cultura Recreación y Deporte – SCR.D.

Fotografía 5 – Se observa sello ubicado en la ventana de la fachada, sellamiento de obra de la Secretaría de Cultura Recreación y Deporte – SCR.D.
(Fecha de toma de la fotografía: 9 de septiembre de 2020)

Se recomendó al señor León seguir acatando la suspensión de las obras en el inmueble hasta tanto no cuente con la aprobación respectiva del IDPC y con la licencia de construcción emitida por una de las Curadurías Urbanas de la ciudad; de igual forma se les indaga porque tienen tantos carros parqueados en el inmueble y manifiestan que su trabajo es compra y venta de vehículos aclarando que el inmueble lo arrendaron para vivienda y que van a iniciar todos los trámites de aprobación, de igual manera manifestaron volver a poner el césped en el patio posterior.

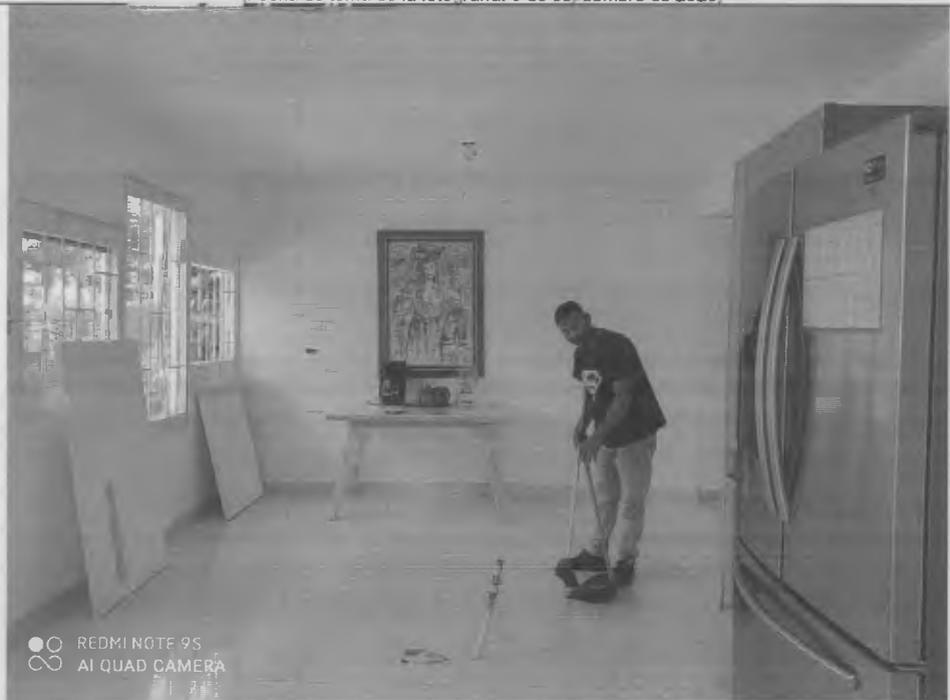
Se accede por zona de ropas al espacio de la cocina la cual se encontraba recién enchapada y sin muebles ni accesorios dentro de ella ya que fueron desmontados los muebles de la cocina y no han podido instalar los nuevos por la suspensión de obra; se accede luego al área de la sala y el comedor, el cual quedó una parte sin enchape de pisos y se observa una puerta ventana que se encuentra sin vidrios ubicada a la salida del patio posterior; en el primer piso se encuentra la zona del garaje en donde se observa que recientemente se instaló la puerta de este espacio, instante donde los señores León y Castillo mencionan que es el mismo portón que existía antes. Se observa de igual manera zona del patio posterior endurecida y dentro de ella, en el momento de la visita, se encuentran parqueados 4 vehículos y 2 más en la zona del parqueadero para un total de 6 vehículos dentro del inmueble. Luego, se accedió al segundo pisos en donde se observó cambio de baldosa de piso y pared de un baño, los demás espacios del segundo piso, que son tres habitaciones un espacio de sala en donde se encuentra ubicada una habitación provisional, no se observan intervenidos. En el momento de la visita NO se encontraba obra en ejecución y se observa claramente que la misma se encontraba suspendida.

Fotografía 7 – Se observa zona de la cocina, en donde no se encuentran mobiliario de cocina como mesón, estufa, gabinetes (etc), zona recién enchapada.
(Fecha de toma de la fotografía: 9 de septiembre de 2020)

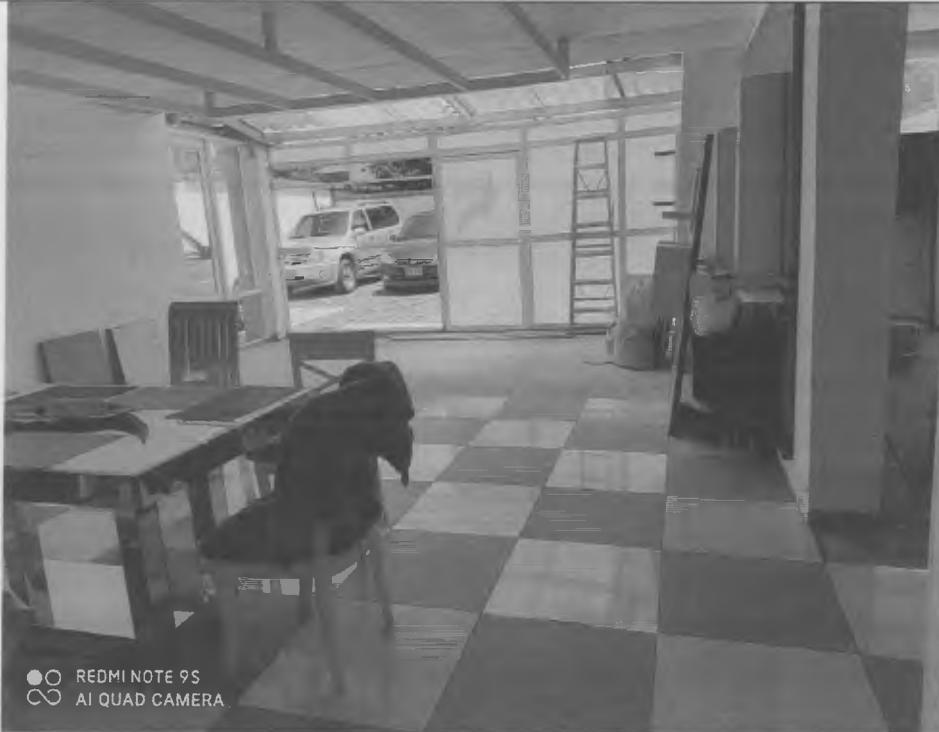
Fotografía 8 – Se observa zona de sala comedor en el primer piso, en donde el enchape no se ha terminado.
(Fecha de toma de la fotografía: 9 de septiembre de 2020)

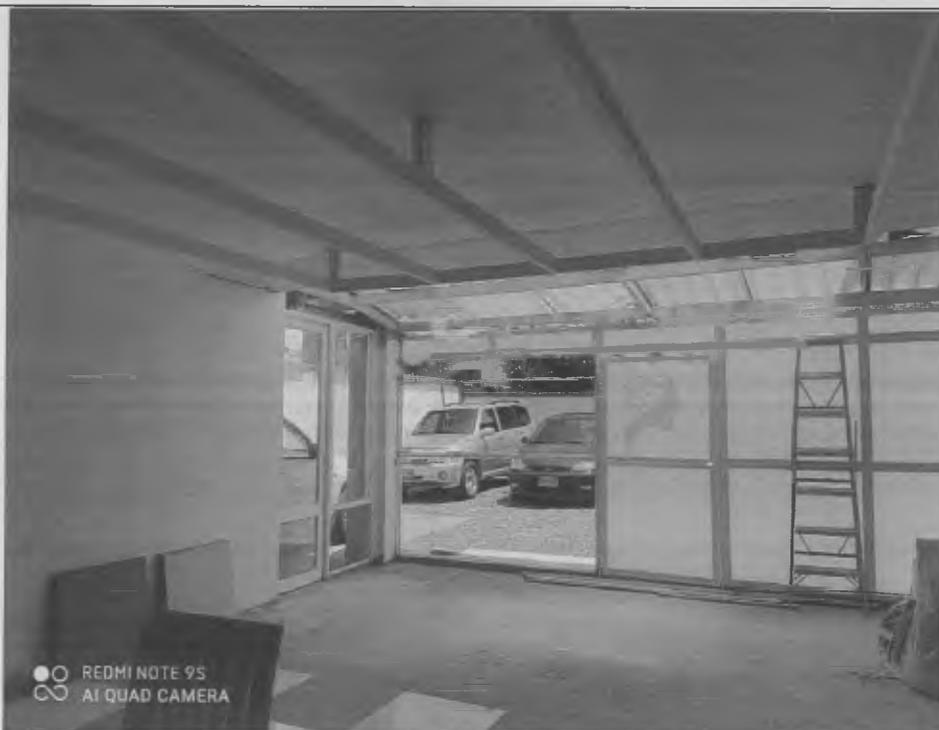
- Modificación de espacio de la sala según registro fotográfico proporcionado por la quejosa se observa ampliación de esta zona de la sala con modificación y cambio de puerta ventana hacia la zona del patio posterior.
- Enchapes de pisos y paredes baño segundo piso.
- Enchapes de pisos y paredes zona de la cocina.
- Enchape de pisos zona de sala y cocina.
- Desmonte de mobiliario de cocina.
- Demolición enchapes de baños de segundo piso, cocina y sala comedor.
- Desmonte de zona verde en el patio posterior, endureciendo el patio con la instalación de piedra.

Fotografía 10 – Se observa puerta ventana en vidrio recién instalada ampliando el área de la sala comedor en el primer piso.
(Fecha de toma de la fotografía: 9 de septiembre de 2020)

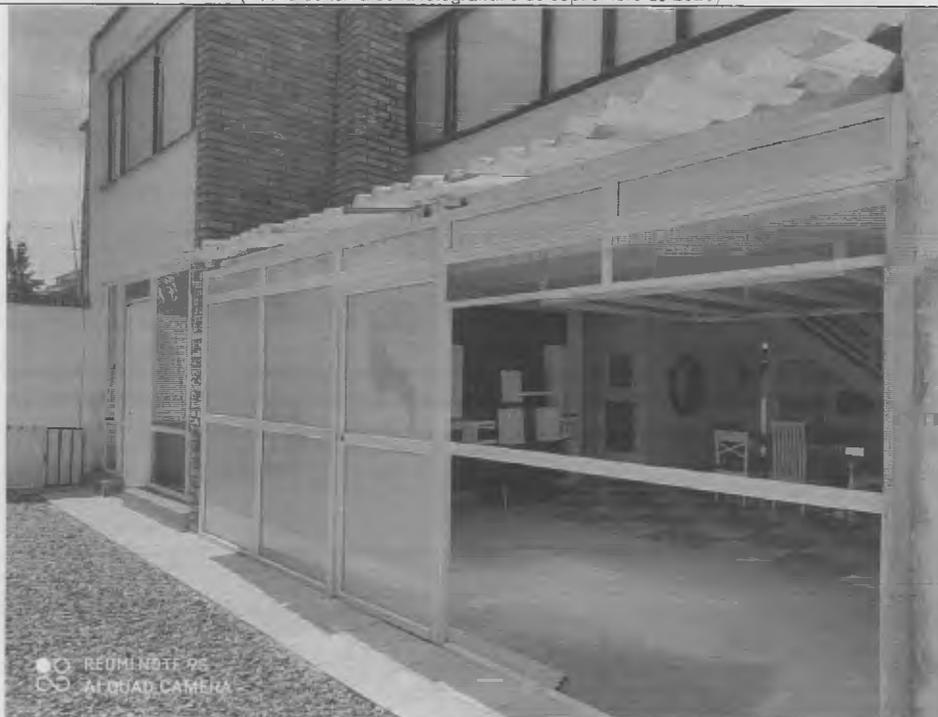
Fotografía 11 – Se observa puerta ventana en vidrio recién instalada ampliando el área de la sala comedor en el primer piso.
(Fecha de toma de la fotografía: 9 de septiembre de 2020)

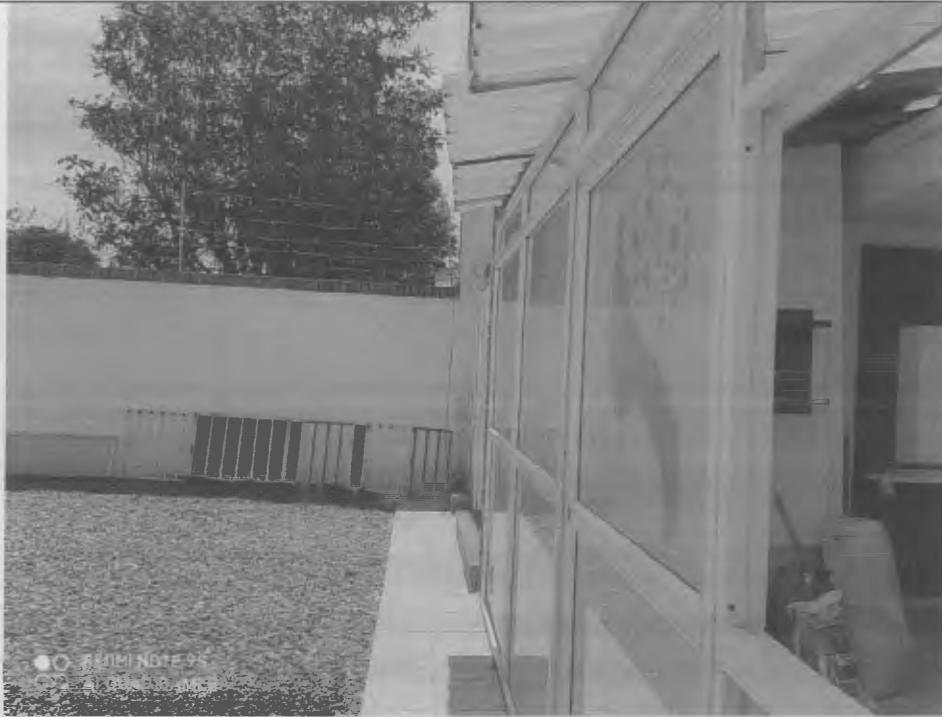
Fotografía 12 – Se observa puerta ventana en vidrio recién instalada vista tomada desde el patio interior en el primer piso.
(Fecha de toma de la fotografía: 9 de septiembre de 2020)

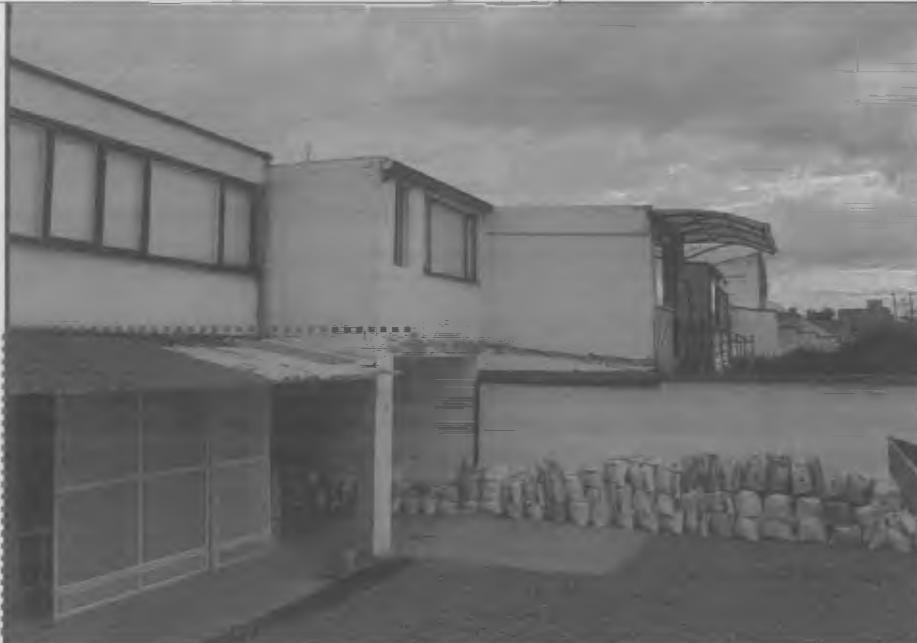
Fotografía 13 – Se observa zona que fue ampliada en el área de la sala comedor, tomada desde un patio del vecino, esta fotografía fue enviada en los anexos del radicado del 21 de agosto por el quejoso.
(Fecha de toma de la fotografía: agosto de 2020- tomada por el vecino)

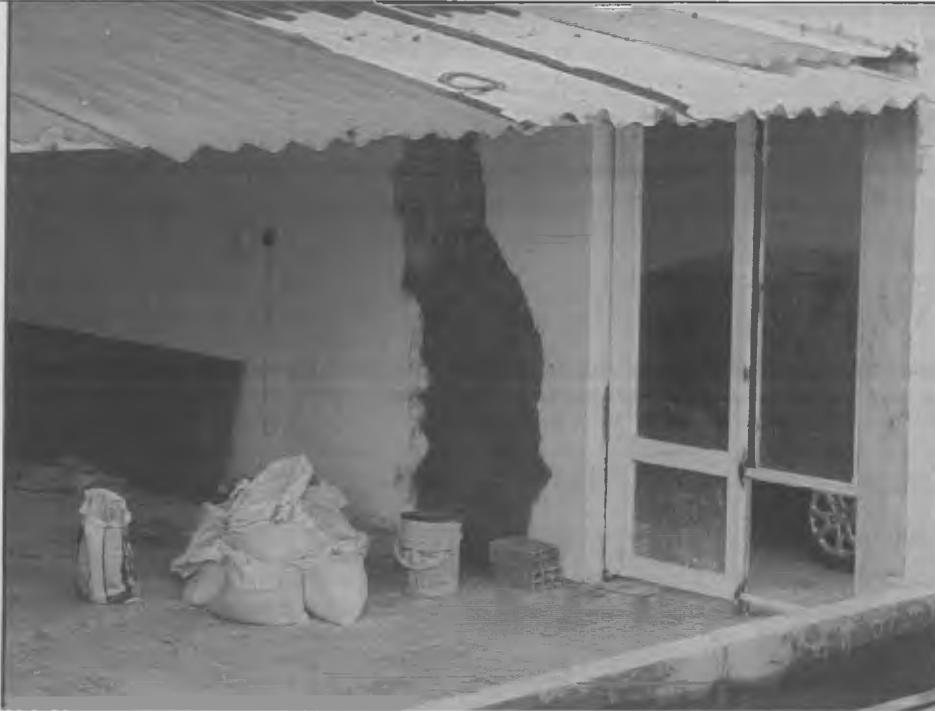
Fotografía 14 – Se observa pañete en muro en donde se retira la ventana existente para realizar la ampliación del área de la sala comedor, tomada desde un patio del vecino, esta fotografía fue enviada en los anexos del radicado del 21 de agosto por el quejoso.
(Fecha de toma de la fotografía: agosto de 2020- tomada por el vecino)

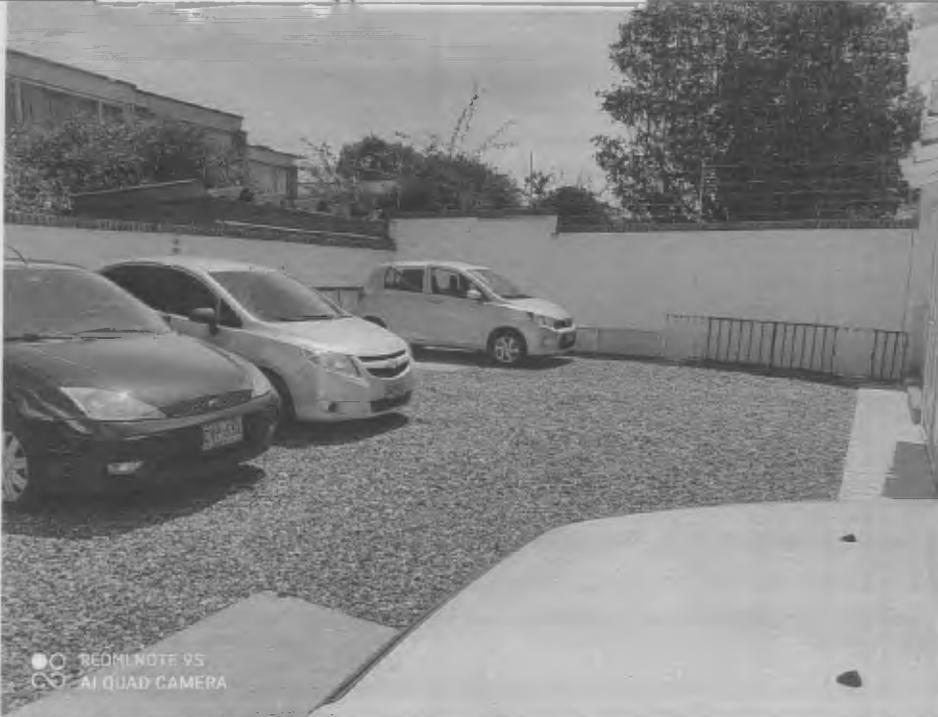
Fotografía 18 – Se observa zona del patio posterior el cual contiene endurecimiento de la zona verde con instalación de piedra y en él se encontraban ubicados 4 vehículos.

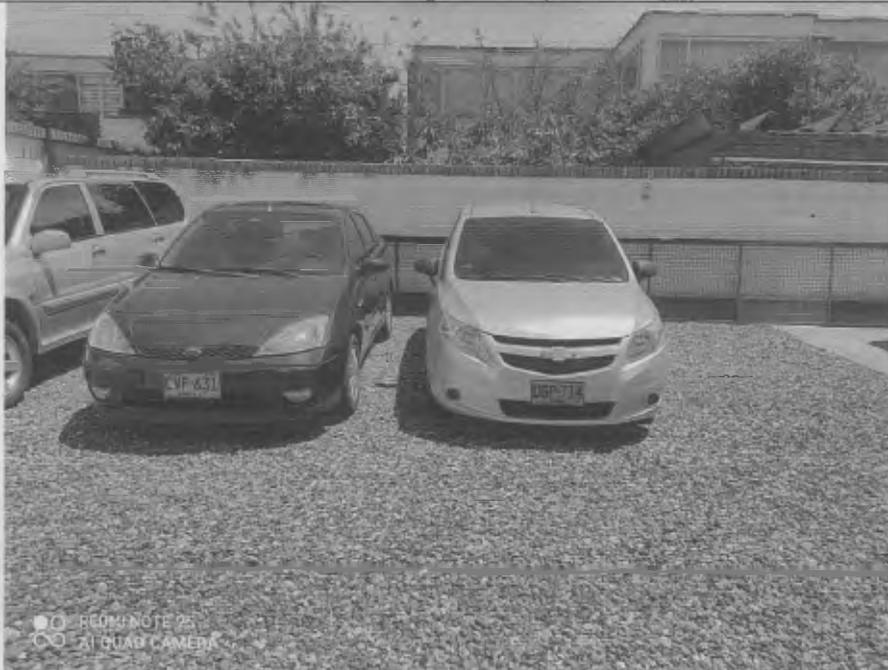
Fotografía 19 – Se observa patio posterior con vehículos estacionados, contiene endurecimiento de zona verde con instalación de piedra.

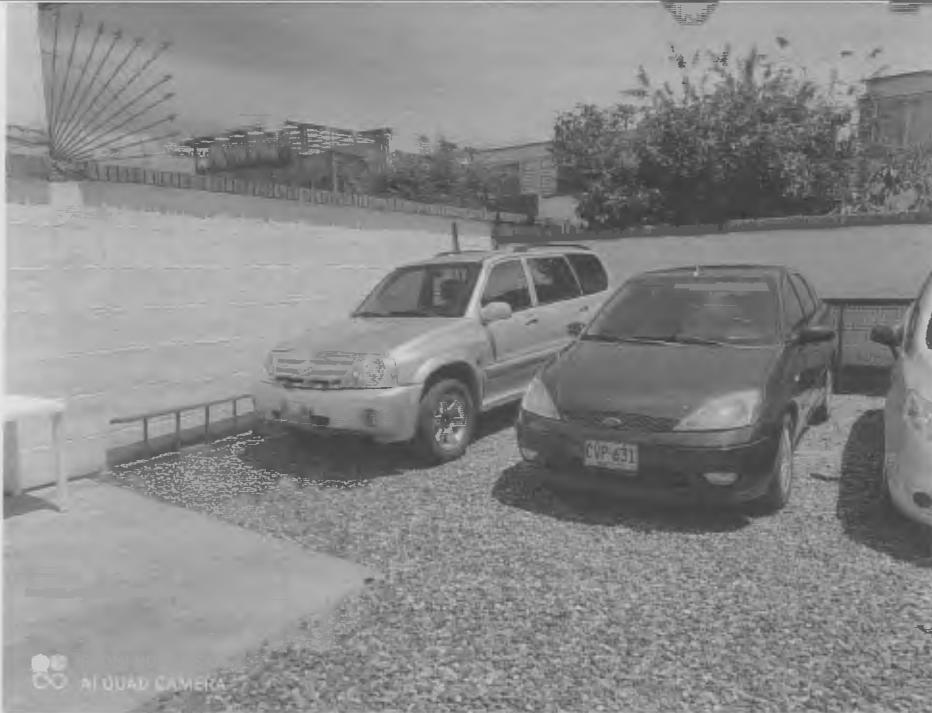
Fotografía 20 – Se observa patio posterior con vehículos estacionados, contiene endurecimiento de zona verde con instalación de piedra.
(Fecha de toma de la fotografía: 9 de septiembre de 2020)

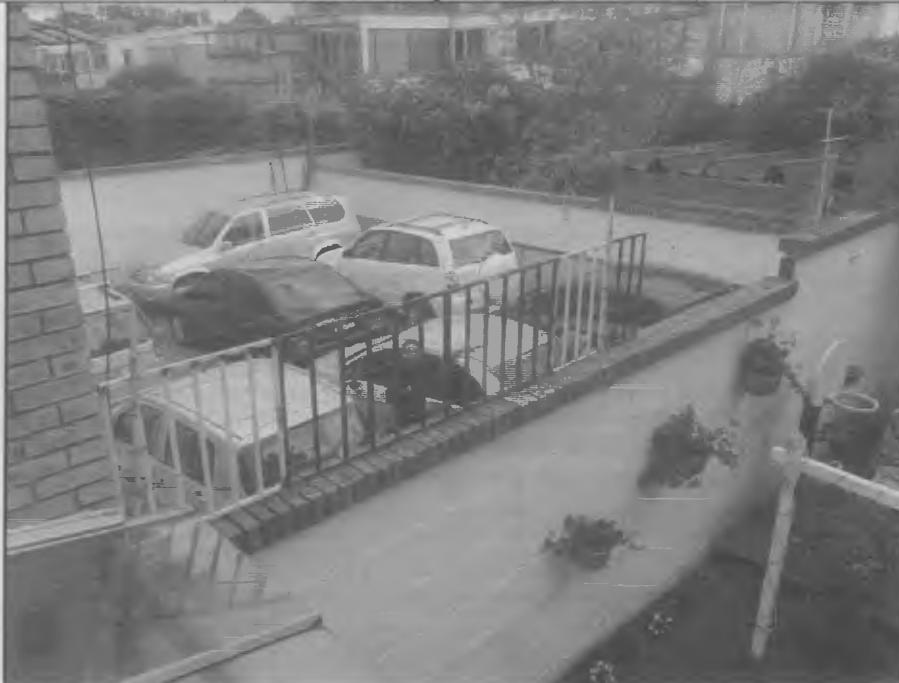
Fotografía 21 – Se observa patio posterior con estacionamiento de varios vehículos, esta fotografía fue enviada en los anexos del radicado del 21 de agosto por el quejoso.
(Fecha de toma de la fotografía: agosto de 2020- tomada por el vecino)

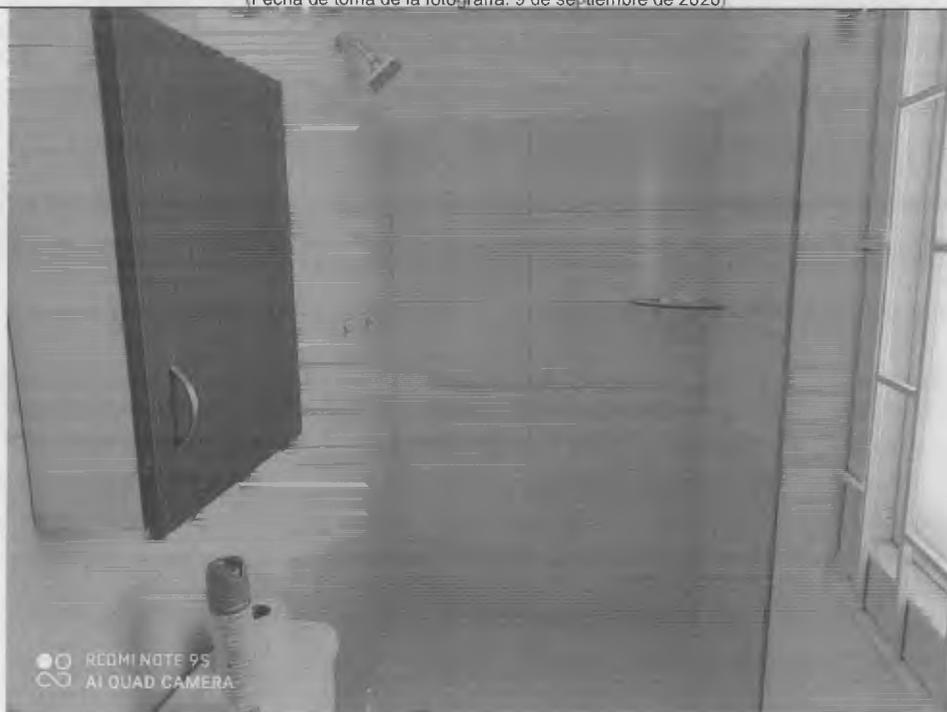
Fotografía 23 – Se observa zona de baño ubicado en el segundo piso costado oriental del inmueble ubicado sobre la fachada en donde se realizó enchape de paredes.

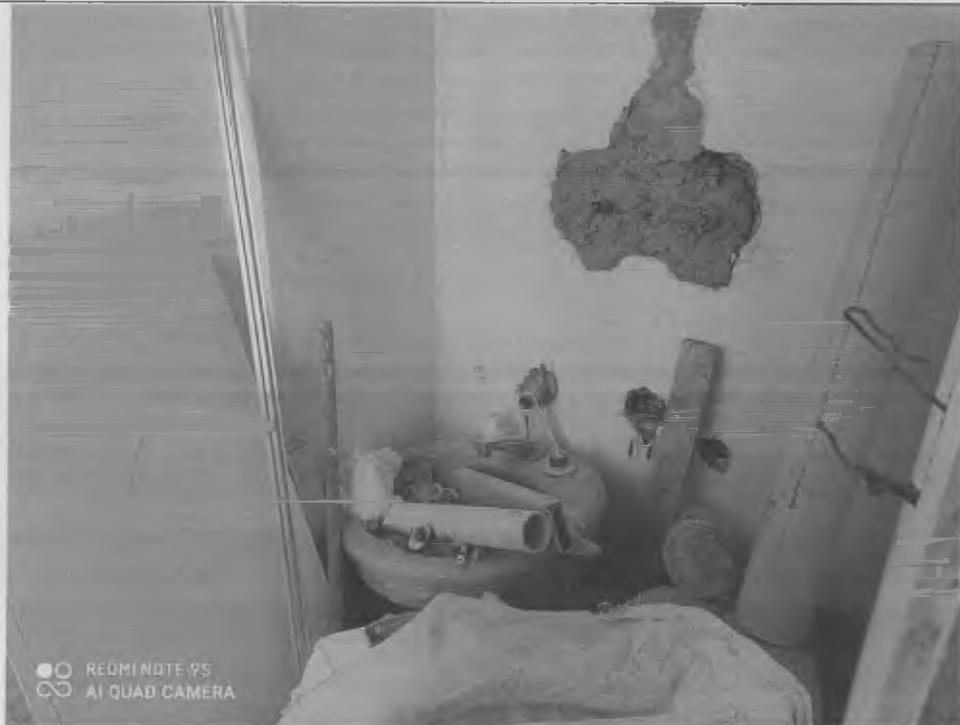
Fotografía 26 – Se observa zona de baño en el segundo piso ubicado en la zona de sala y habitación provisional con materiales y aparatos sanitarios viejos desmontados y sin instalar.
(Fecha de toma de la fotografía: 9 de septiembre de 2020)
