ELABORADO POR:	PAOLA ANDREA RANGEL M.	FECHA DE LA VISITA:	1 de octubre de 2020
----------------	------------------------	---------------------	----------------------

INFORME DE CONTROL URBANO

NORMATIVA, ANTECEDENTES Y RESULTADO DE LA VISITA DE INSPECCIÓN VISUAL AL
OBJETO DE LA SOLICITUD DE CONTROL URBANO

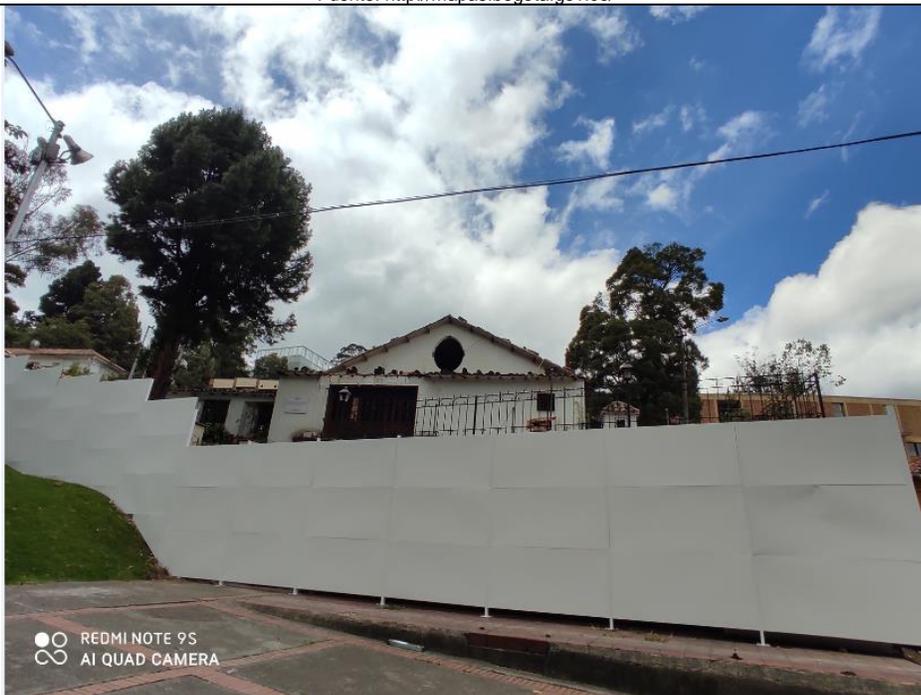
Fotografía 1 – Fachada del inmueble sobre la Calle 21. Se observa cerramiento de obra en láminas metálicas.
(Fecha de toma de la imagen 1 de octubre de 2020).

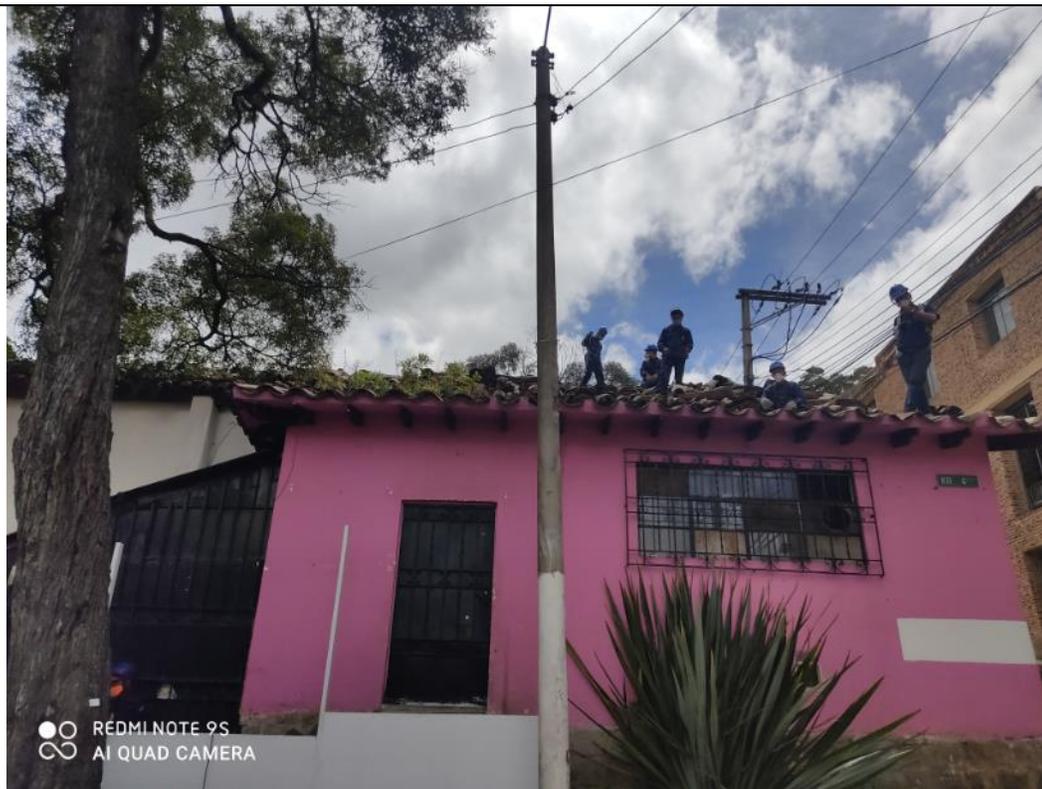
Fotografía 2 – Fachada del inmueble por la Carrera 4 A Este – Se observa trabajadores retirando tejas de barro.
(Fecha de toma de la imagen 1 de octubre de 2020).

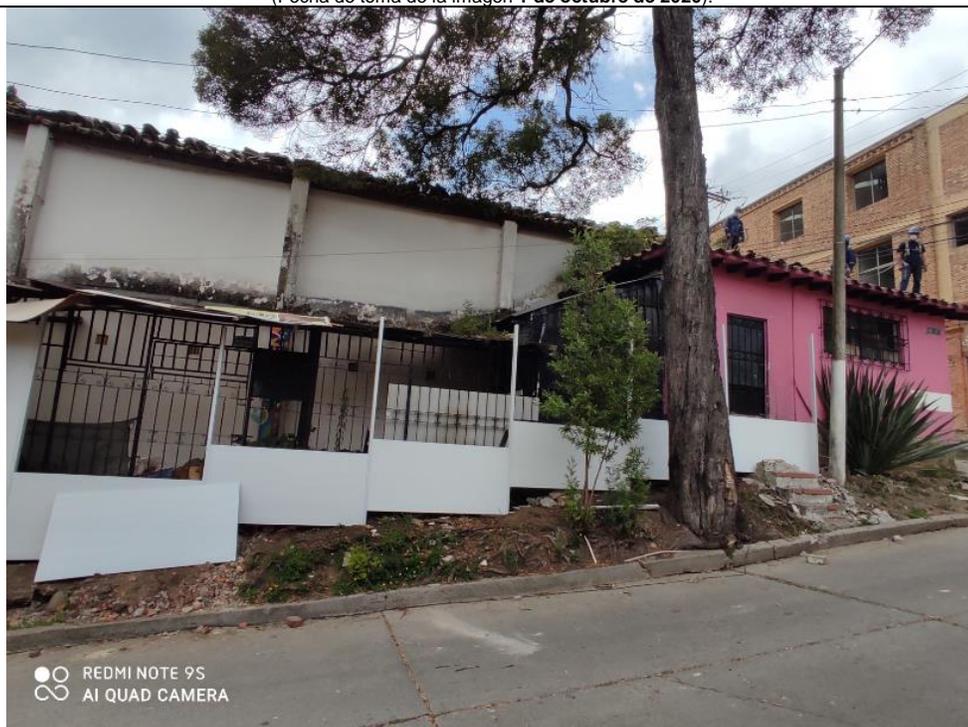
Fotografía 3 – Se observa instalación de cerramiento provisional de obra y personal de obra trabajando.
(Fecha de toma de la imagen 1 de octubre de 2020).

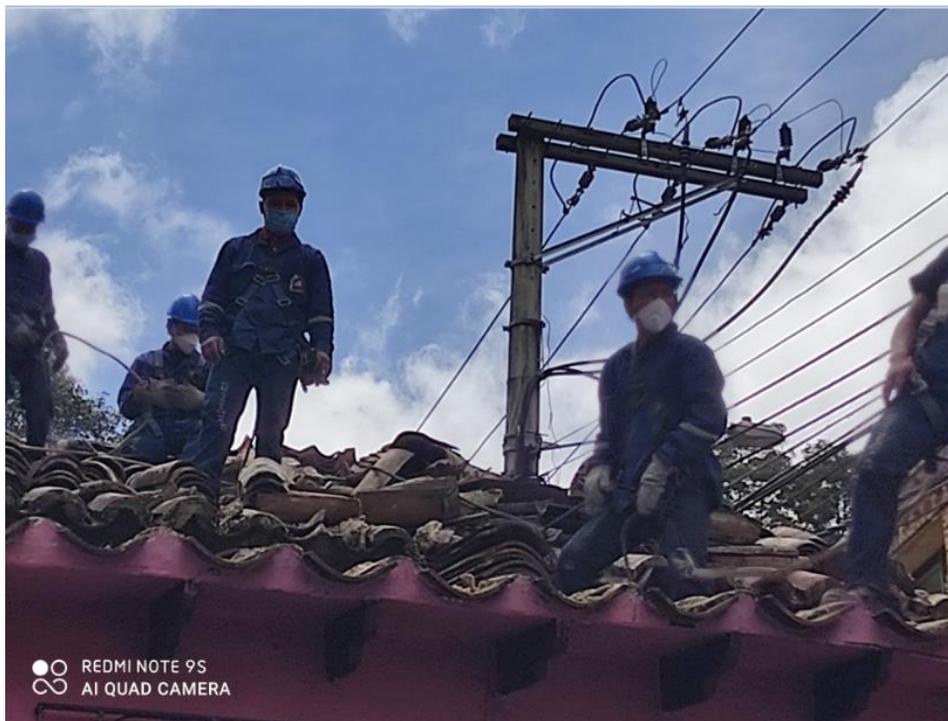
Fotografía 4 – Se observan trabajadores en el la actividad de retiro de tejas de barro.
(Fecha de toma de la imagen 1 de octubre de 2020).

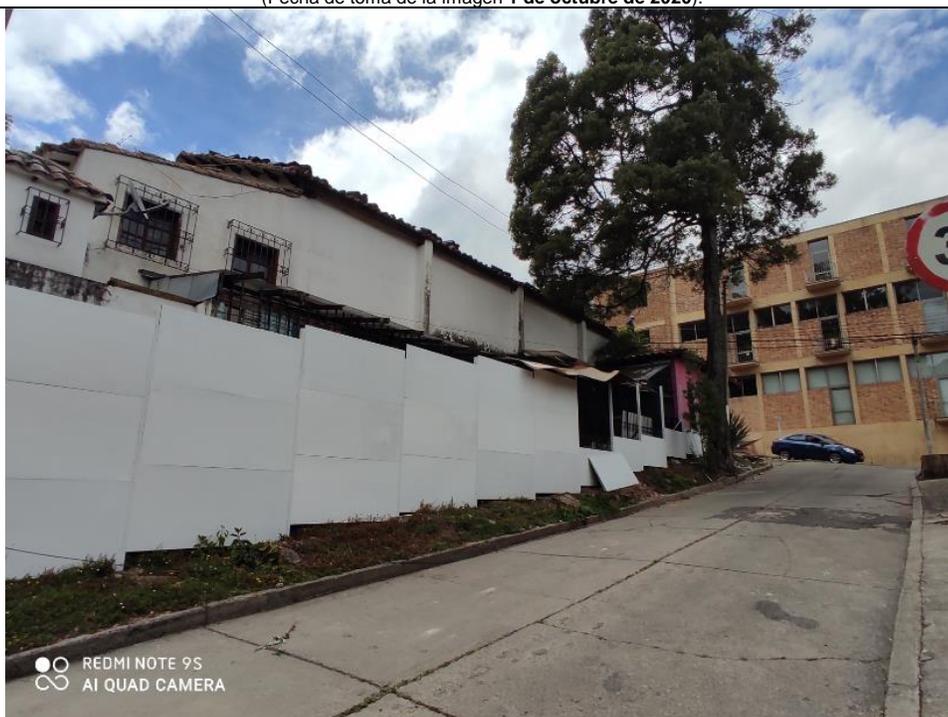
Fotografía 5 – Se observa instalación de cerramiento provisional de obra en láminas metálicas.
(Fecha de toma de la imagen 1 de octubre de 2020).

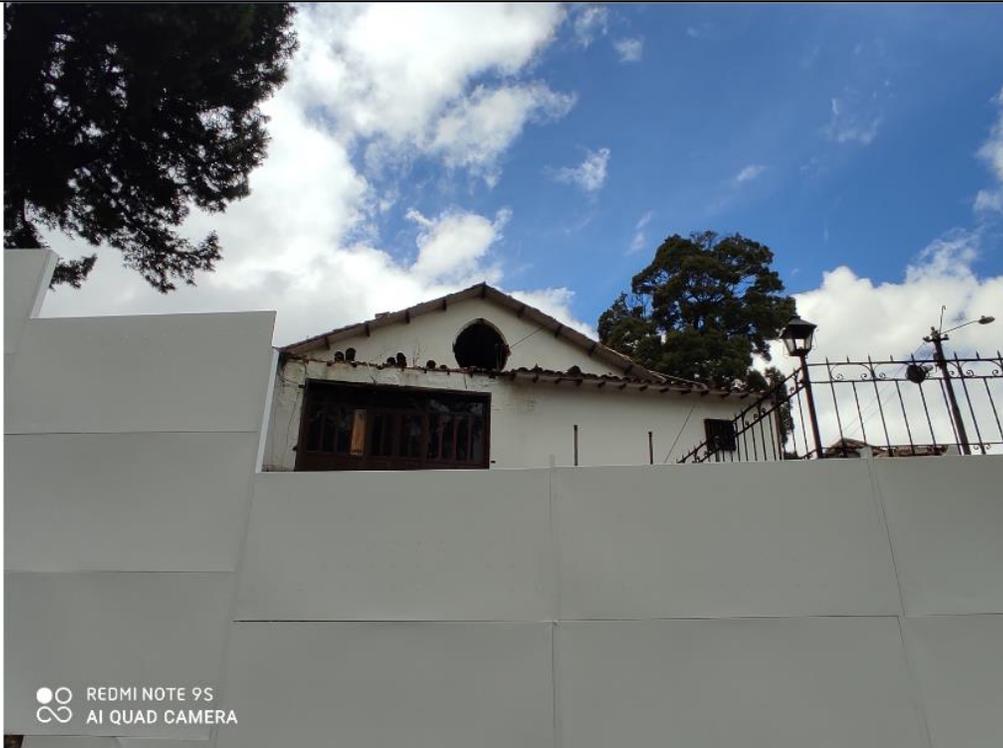
Fotografía 6 – Se observa fachada del inmueble sobre la calle 21 con el cerramiento provisional de obra.
. (Fecha de toma de la imagen 1 de octubre de 2020).

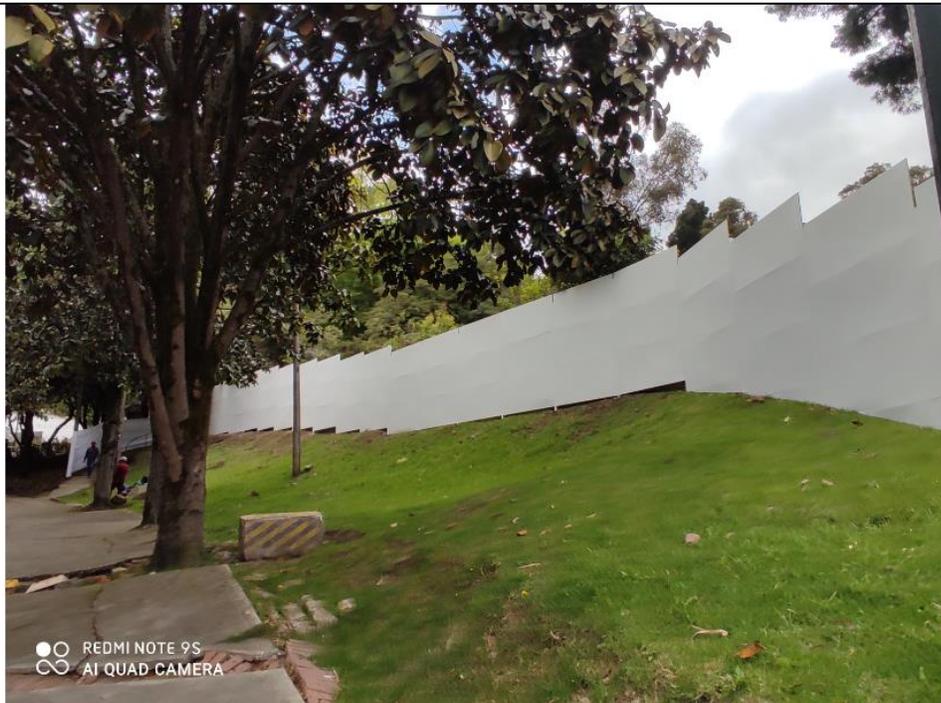
Fotografía 7 – Se observa cerramiento provisional de obra en laminas metálicas
. (Fecha de toma de la imagen 1 de octubre de 2020).

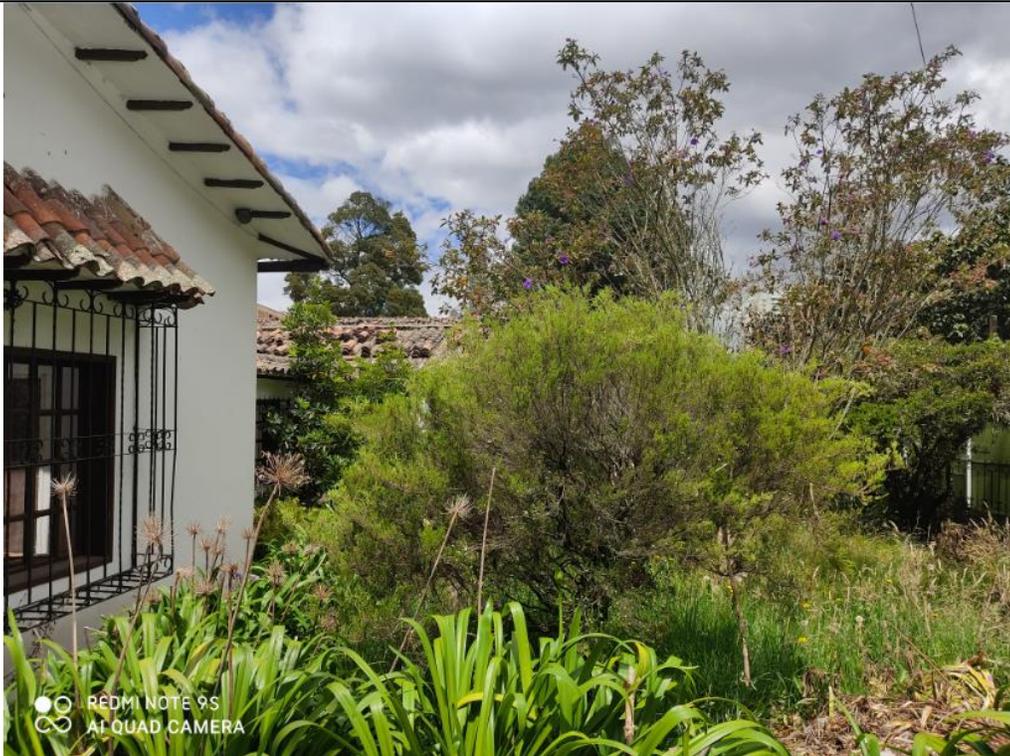
Fotografía 8 – Se observa zona verde alrededor del predio.
(Fecha de toma de la imagen 1 de octubre de 2020).

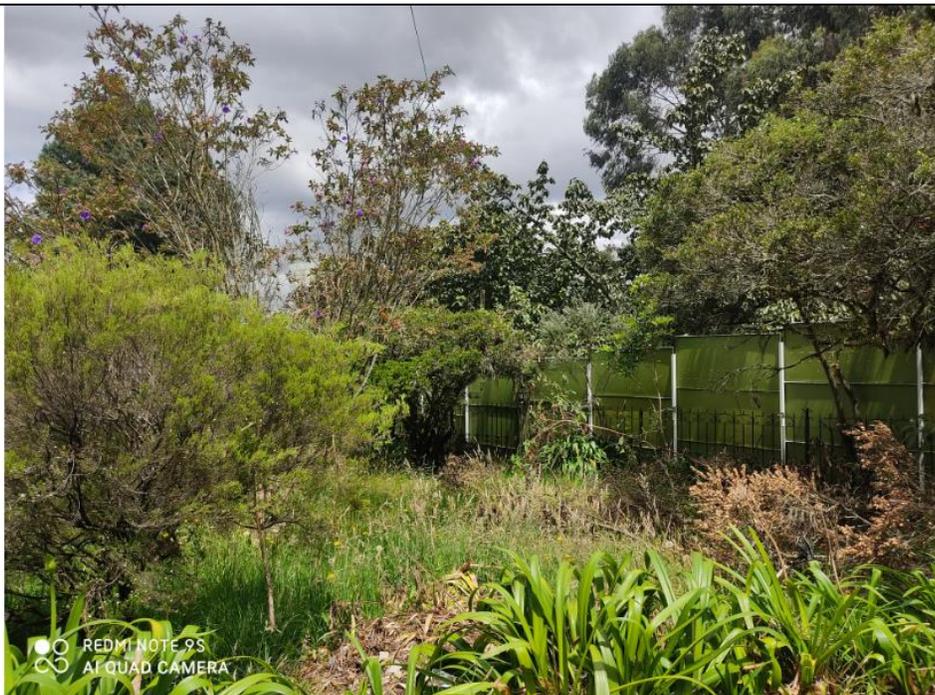
Fotografía 9 – Se observa zona verde alrededor del predio.
(Fecha de toma de la imagen 5 de agosto de 2020).

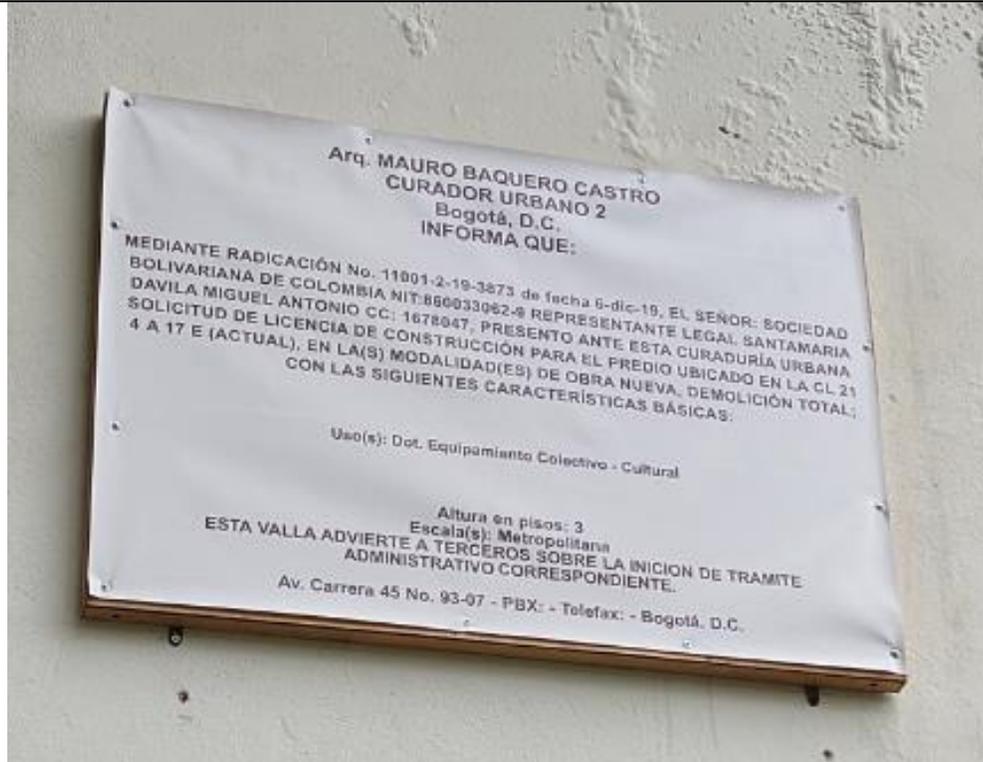
Fotografía 10 – Se observa valla de la licencia de construcción.
 . (Fecha de toma de la imagen 1 de octubre de 2020).
