INSTITUTO DISTRITAL DE PATRIMONIO CULTURAL  
 PROTECCION DEL PATRIMONIO CULTURAL  
 ACTA DE VISITA DE INSPECCION VISUAL CONTROL URBANO

**INFORME DE CONTROL URBANO**

**NORMATIVA, ANTECEDENTES Y RESULTADO DE LA VISITA DE INSPECCIÓN VISUAL AL OBJETO DE LA SOLICITUD DE CONTROL URBANO**

ASUNTO: Acciones de Control Urbanístico para el Inmueble de Interés Cultural ubicado en la **KR 17 42 59**.

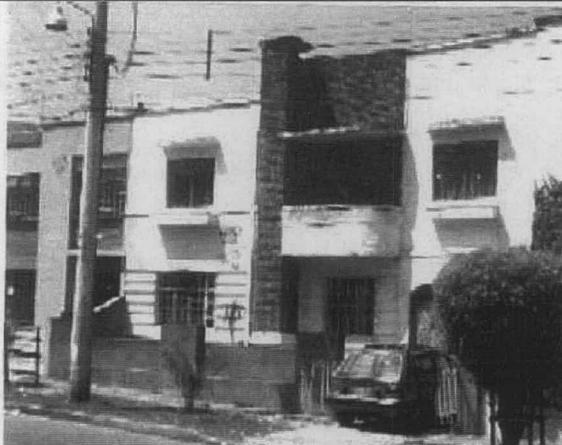
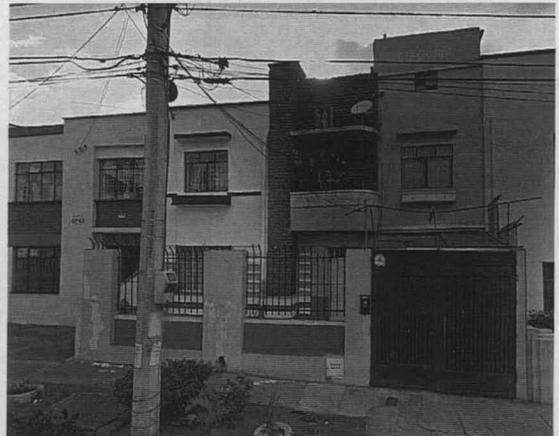
- Entre febrero de 2004 y septiembre de 2012 se incrementa la altura del cerramiento del antejardín que incluye la puerta de acceso, se ejecuta la instalación de una cubierta en la entrada vehicular y se construye un volumen en un tercer piso y se realiza una apertura de un vano para una ventana.

- Entre septiembre de 2012 y abril de 2015 se ejecuta la instalación de una cubierta en el frente de la fachada y construcción de un volumen; ambos componentes conforman un tercer piso cubierto, que no poseía el inmueble originalmente.

De izquierda a derecha, fotografía de la ficha de valoración del inmueble Carrera 17 42 59 del 2 de febrero de 2014 y fotografía de septiembre de 2012 del inmueble ubicado en la Carrera 17 42 59. Fuente: Plataforma web Google Street View.

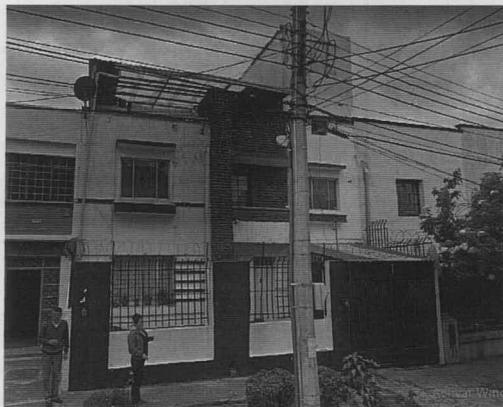
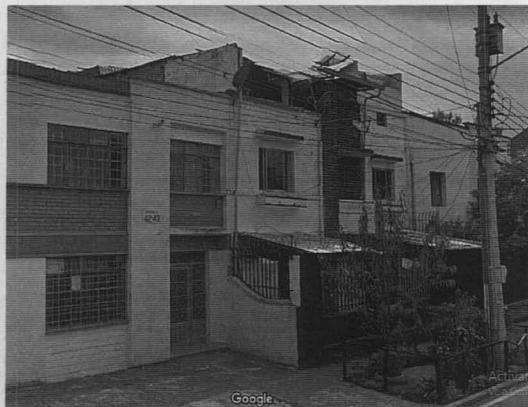
- Entre abril de 2015 y agosto de 2018 se ejecuta la instalación de un tejado que cubre parcialmente el área del antejardín, además se evidencia que se efectuó una demolición parcial del volumen ejecutado en las fechas del 2012 al 2015, y se desmantela parcialmente la cubierta del tercer piso no original.

De izquierda a derecha, fotografía de abril de 2015 y fotografía de agosto de 2018 del inmueble ubicado en la Carrera 17 42 59. Fuente: Plataforma web Google Street View

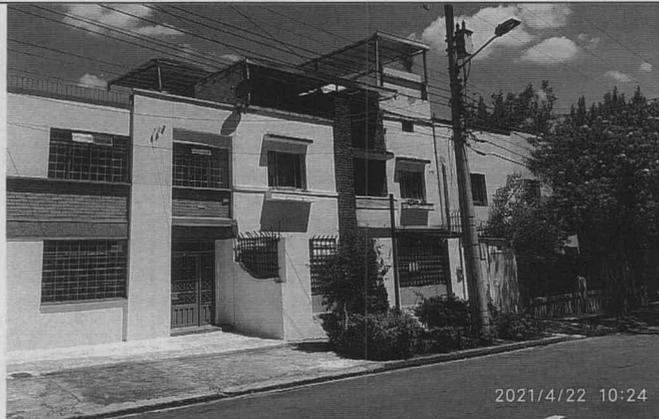
- Entre agosto de 2018 y la fecha de este informe, se pudo evidenciar la reconstrucción de la cubierta no original del tercer piso, además la instalación de lo que aparentemente se trata de una estructura metálica y una cubierta en un cuarto piso que alcanza a ser visible en la parte posterior del inmueble; por otro lado, se desinstala o retira una de las cubiertas que se encontraba en el antejardín y se instalan tejas en el enrejado, eliminando la transparencia del aislamiento.

Fotografía 1 – Fachada del inmueble sobre la Carrera 17.  
(Fecha de toma de la imagen 22 de abril de 2021).

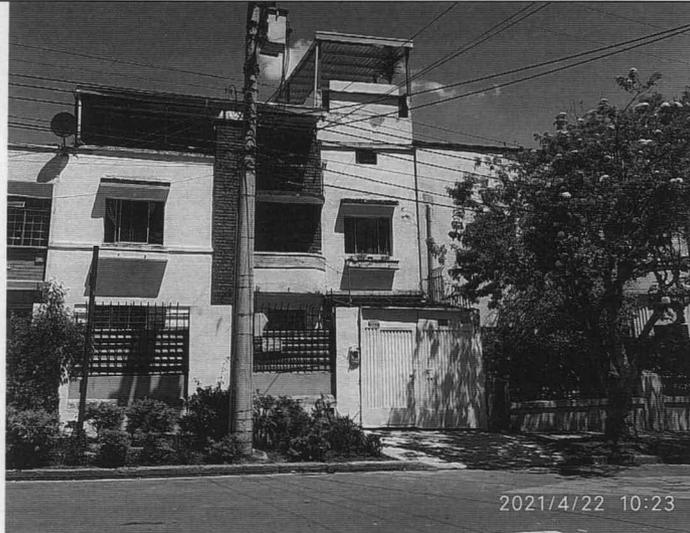
Fotografía 2 – Fachada del inmueble sobre la Carrera 17.  
 (Fecha de toma de la imagen 22 de abril de 2021).

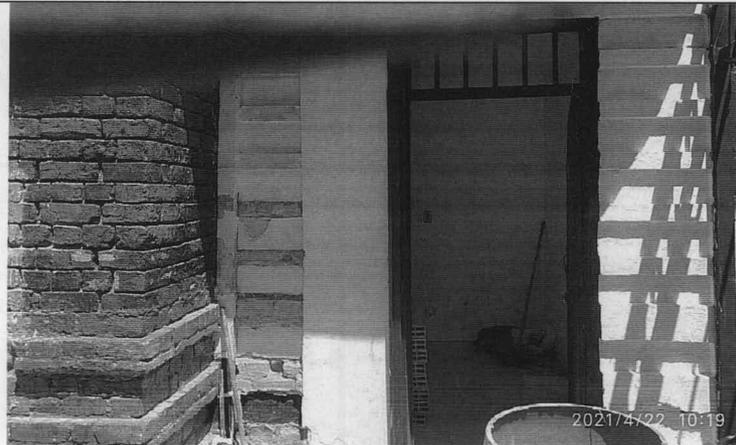
Fotografía 3 – Fotografía del antejardín y acceso principal.  
 (Fecha de toma de la imagen 22 de abril de 2021).

#### 4. Instalación de tejas en el enrejado, eliminando la transparencia del aislamiento.
