## COMUNICACIÓN POR AVISO No. 10 de 2023

Asunto: Acciones de control urbanístico para el inmueble ubicado en la **CL 8 5 31/33/35/37 – CL 7 5 38** perteneciente al ámbito PEMP del Centro Histórico de Bogotá D.C.

ACTA DE VISITA DE INSPECCION VISUAL CONTROL URBANO

**INFORME DE CONTROL URBANO**

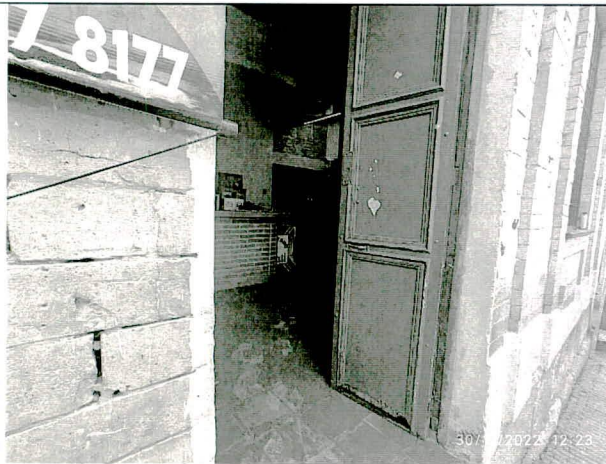
Fotografía 9 – Al fondo, obras que se adelantan en el espacio que se comunica con el acceso con nomenclatura 5-32 sobre la calle octava.  
(Fecha de toma de la imagen 30 de noviembre 2022).

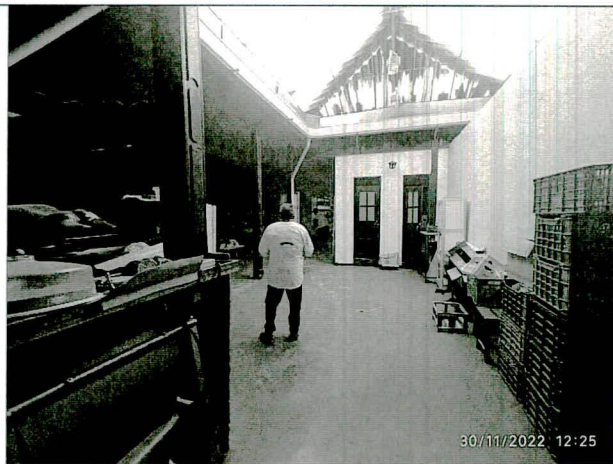
Fotografía 10 – Estado actual del patio cubierto céntrico del inmueble de la CL 8 5 33  
(Fecha de toma de la imagen 30 de noviembre 2022).

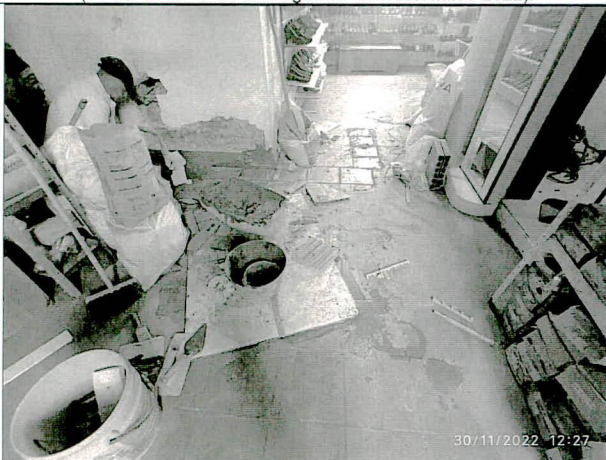
- Retiro y arreglo de tubería, propósito principal de la intervención que se adelantaba, según la persona que atiende la visita.
- Reparación de pisos con baldosín luego del retiro de los existentes y reparación de pañetes de muros en adobe con mortero.
- Reparación de troneras y regatas en uno de los muros.

Fotografía 11 – Intervenciones que se adelantan en el inmueble; véase personal de obra trabajando.  
(Fecha de toma de la imagen 30 de noviembre 2022).

Por este motivo, se informó la necesidad de acercarse al IDPC para que se preste asesoría técnica personalizada con el fin de obtener los permisos que corresponden para la intervención, además de suspender la obra hasta que se cuenten con los permisos necesarios.

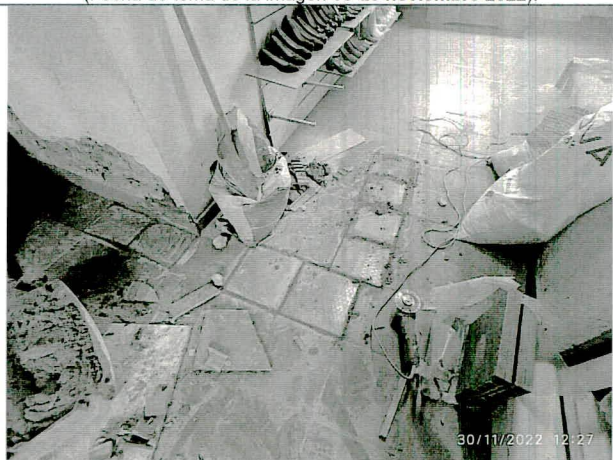
Fotografía 12 – Intervenciones en acabado de piso en el baldosín y material en obra.  
(Fecha de toma de la imagen 30 de noviembre 2022).

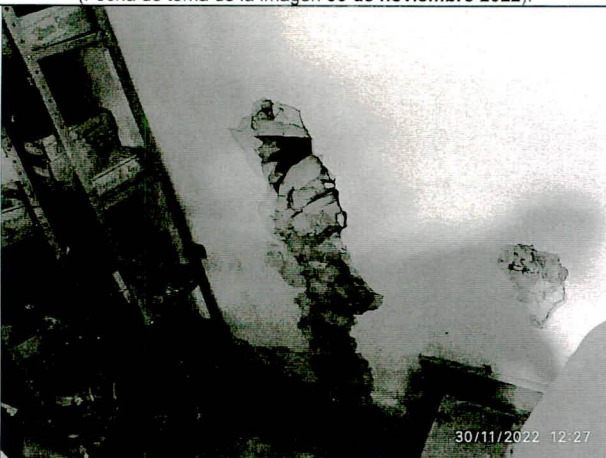
Fotografía 13 – Regatas y troneras existentes al momento de la visita realizada.  
(Fecha de toma de la imagen 30 de noviembre 2022).

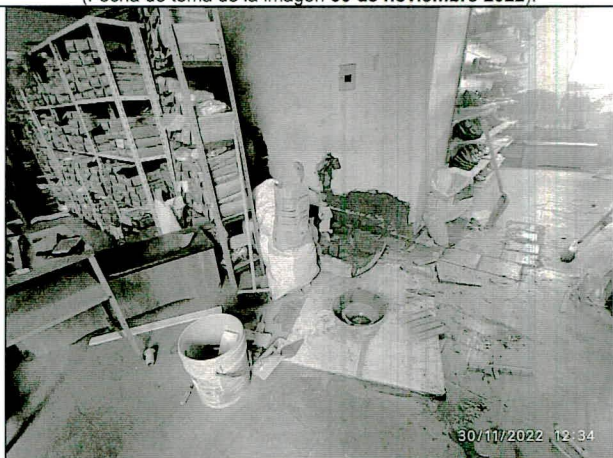
Fotografía 14 – Vista general del alcance de las obras ejecutadas en el espacio en intervención, véase mortero en pañete de muro.  
(Fecha de toma de la imagen 30 de noviembre 2022).

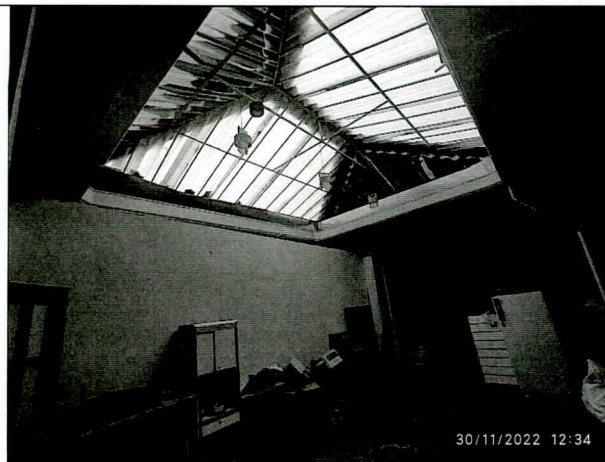
Fotografía 15 – Estado actual del patio cubierto céntrico del inmueble de la  
CL 8 5 33  
(Fecha de toma de la imagen 30 de noviembre 2022).

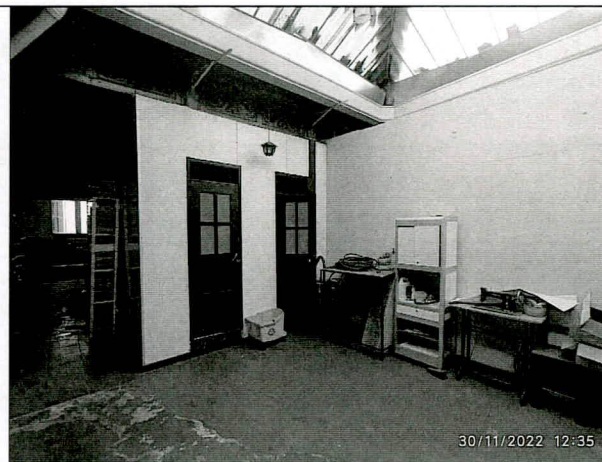
Fotografía 16 – Estado actual del patio cubierto céntrico del inmueble de la  
CL 8 5 33  
(Fecha de toma de la imagen 30 de noviembre 2022).
