Consejo Distrital de Patrimonio Cultural Acta N° 2 de 2017 Sesión Ordinaria

FECHA: 31 de mayo de 2017
HORA: 2:30 p.m. a 5:00 p.m.
LUGAR: Calle 10 No. 3 – 61 Museo de Bogotá, Salón “Papel de Colgadura” Bogotá, D.C.

4. Solicitud de declaratoria como Bien de Interés Cultural del ámbito Distrital del inmueble localizado en la Carrera 10 No. 19 - 64/70/74/80/84/98 y/o Calle 20 No. 9 - 37/41/45/55, Edificio Cardenal Crisanto Luque.

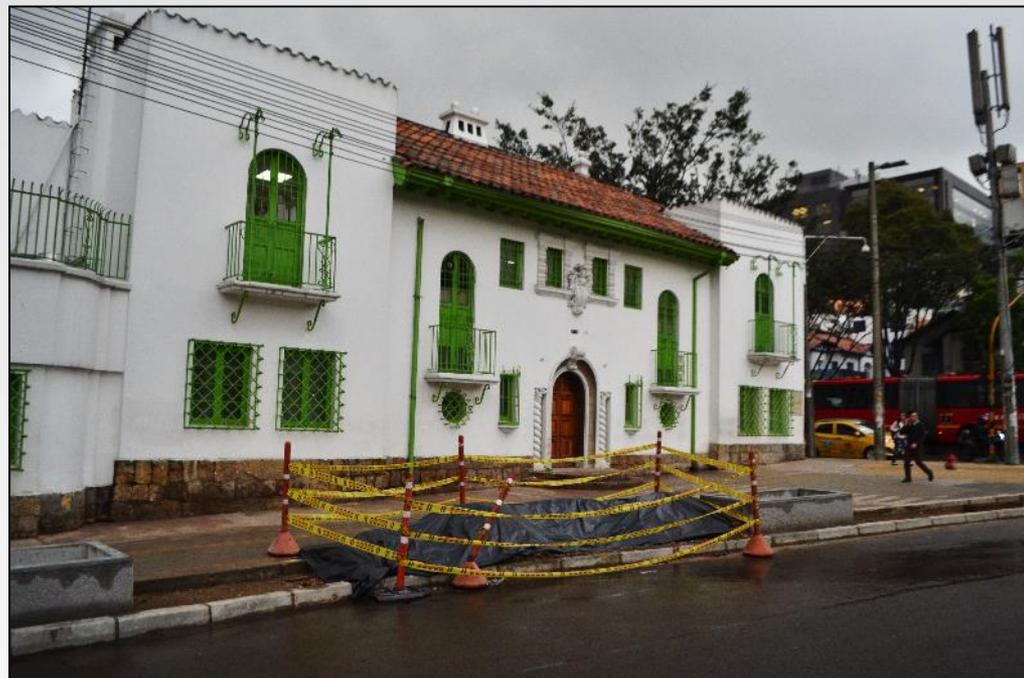
Fotografía IDPC, 2016

- Edificio con referencias formales Neocoloniales, completamente transformado en su interior.
- Uso actual: Salas de cirugía y salas de recuperación.

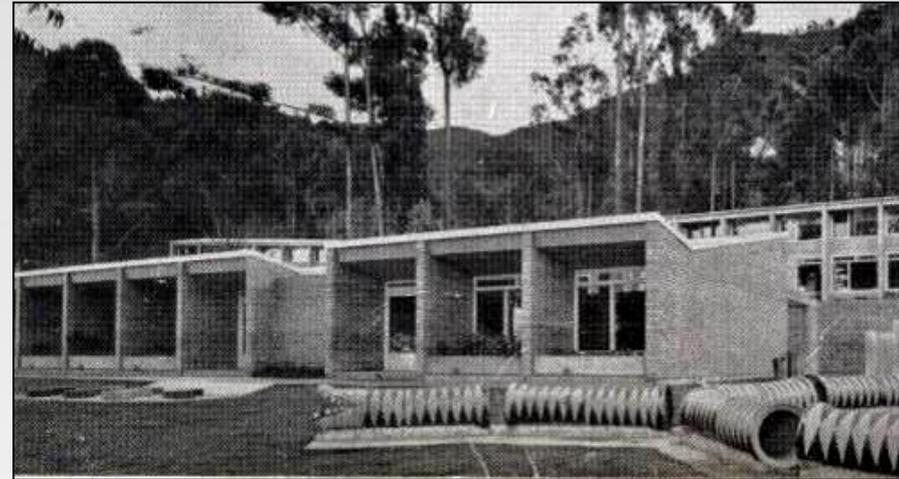
Diseño original:

- 3 volúmenes de una sola planta, adaptados a la topografía del terreno.
- Austeridad y funcionalidad.
- Cubiertas inclinadas para aprovechamiento de luz cenital y visuales lejanas.
- Ritmo.
- Machones de ladrillo en fachada. Manejo de la luz y sombra.
- Relación y transición interior-exterior. Manejo de retrocesos en fachada y/o circulaciones permeables.

Edificio K&N / Bloque P - 1960

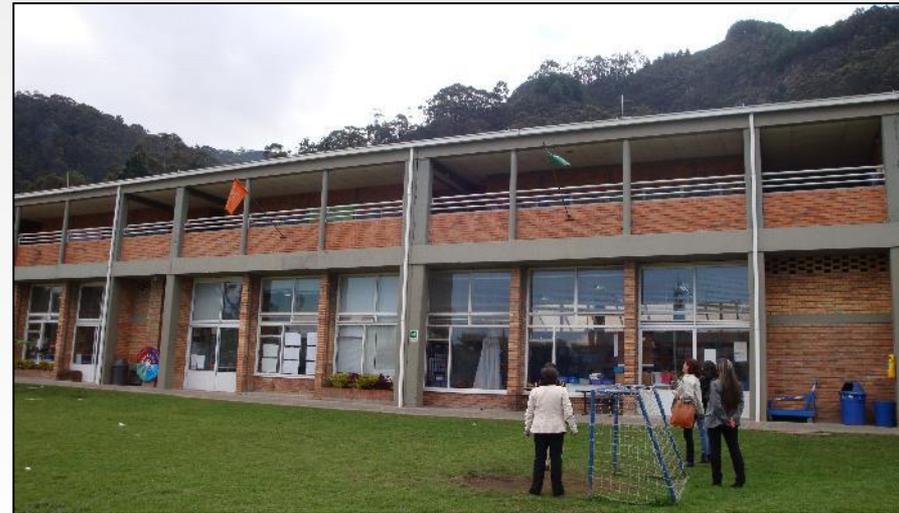
Edificación existente:

- Se perdió la legibilidad de los 3 volúmenes originales.
- Se eliminó la luz cenital.
- Desaparecieron las cubiertas inclinadas
- La adición del segundo nivel, no tiene coherencia formal con los lineamientos planteados por Bermúdez. No existe manejo de la luz y sombra, además de la transición entre el interior-exterior.
- Adición de nuevos materiales como el concreto. Perdiendo la homogeneidad del ladrillo utilito inicialmente.

Edificio K&N / Bloque P - 2017

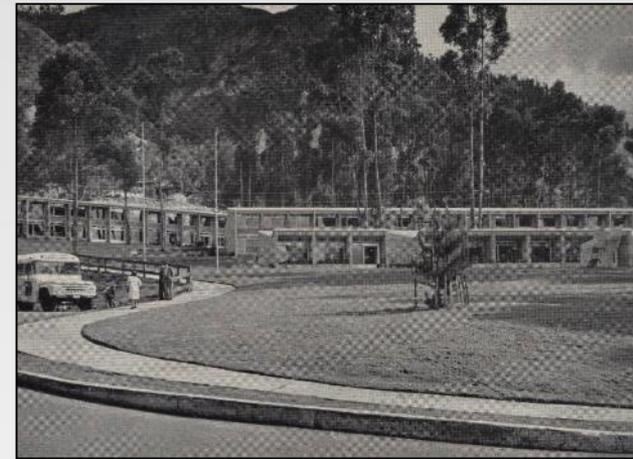
PLANTA PRIMER PISO. CORTE TRANSVERSAL. Planos de licencia original 1958
Fuente: Documentación aportada por el solicitante.

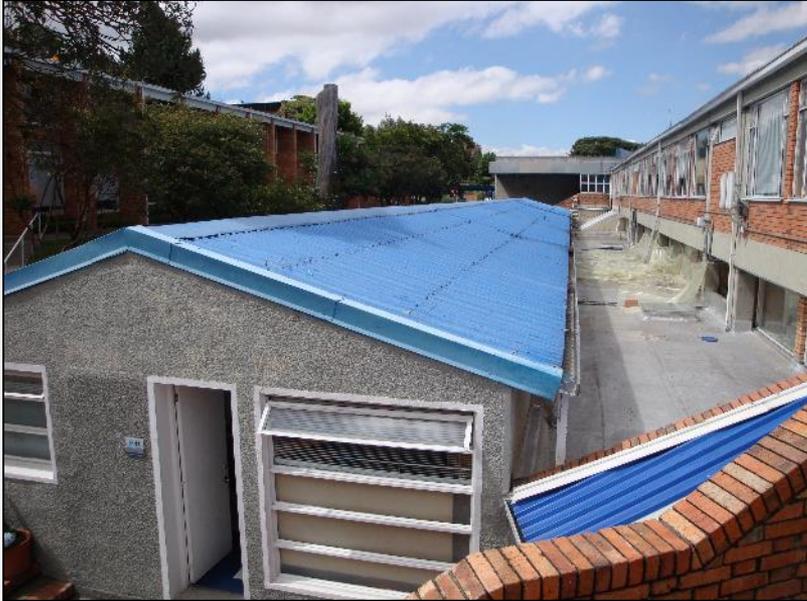
Volumen añadido en la década de los 90

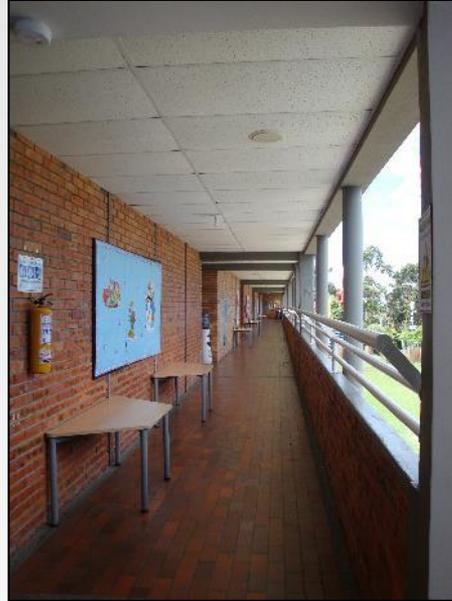
Circulación 2 Piso (Añadido posterior)

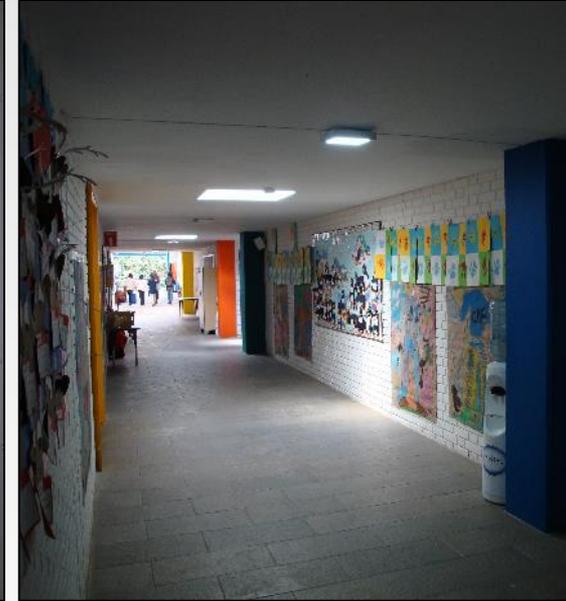
Circulación 1° Piso (Originalmente abierta)

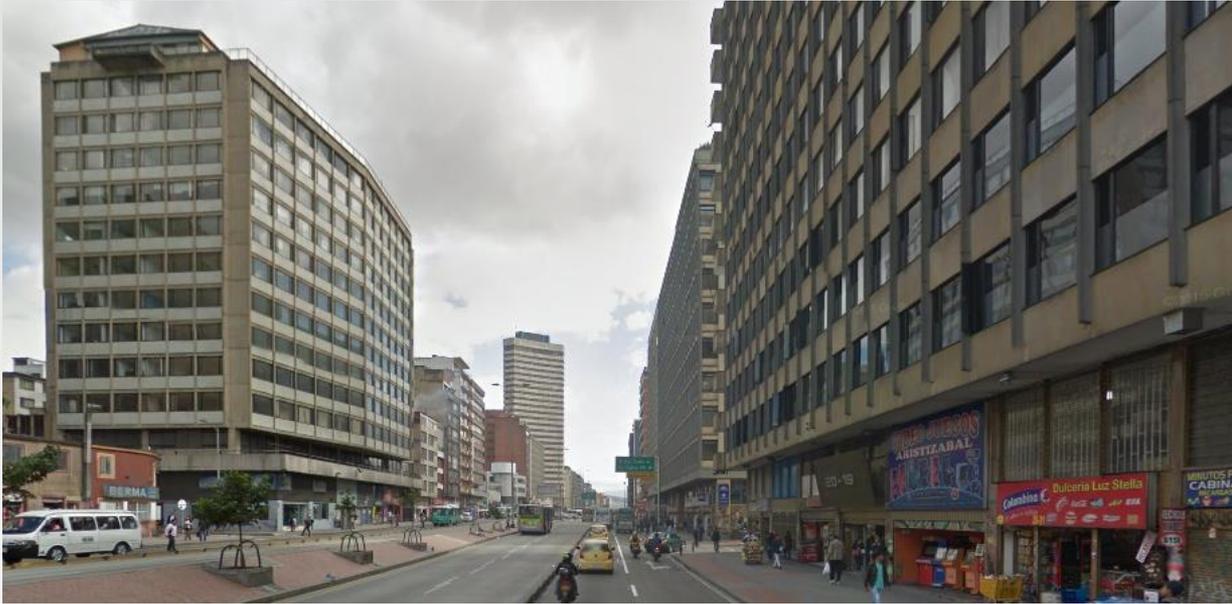
Fuente: Google Street View, 2015

- La implantación del edificio con respecto a las calles ayuda a paramentarlas, a conformar los perfiles sobre la calle y la carrera, y apoya el desarrollo de las actividades que tienen lugar frente a cada una de las vías.
- La Calle 20, desde donde se tiene acceso al antiguo Radio-Teatro Radio es un eje que comunica la Carrera 10ª con la Plaza de Las Nieves.
- Carrera 10ª - Locales comerciales hacen parte de una plataforma ubicada bajo una terraza que articula y diferencia el volumen que ocupan los locales del que alberga las oficinas.

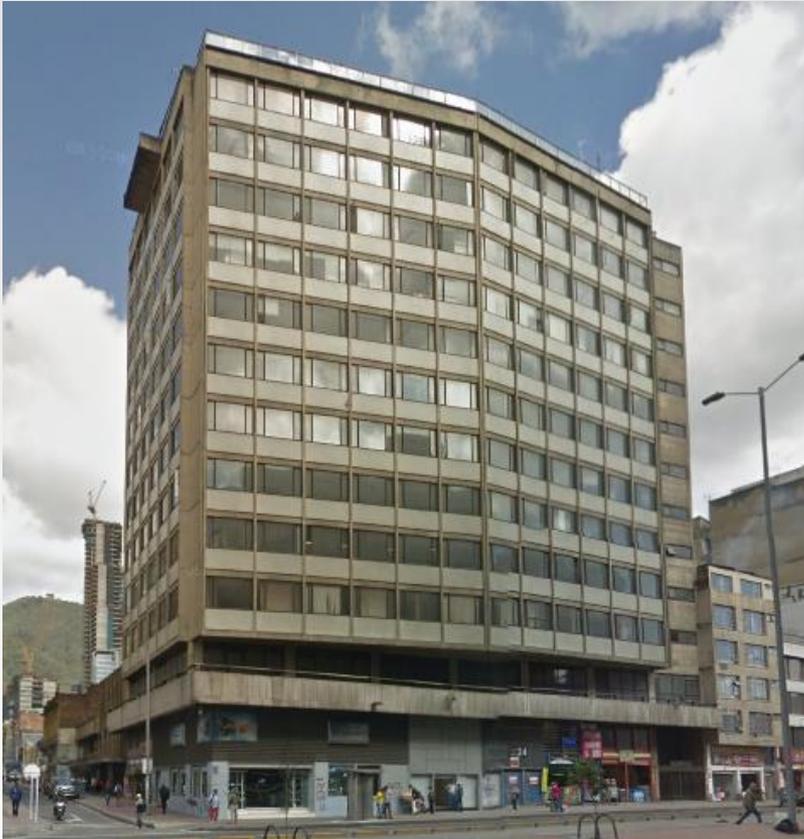
Fuente: Google Street View, 2015.

- Las características de las superficies de las fachadas y de los materiales que las constituyen, permiten diferenciar los volúmenes que conforman el edificio, así como los espacios y las actividades que éstos albergan.
- Los elementos que configuran las fachadas y sus materiales también plantean un recurso para articular el edificio a las edificaciones vecinas, a las vías y a las actividades relacionadas con los locales comerciales y con el auditorio en primer piso.
- La forma del edificio en su conjunto responde a la integración de los volúmenes que lo conforman, a las características de los materiales que les dan forma y a las actividades en ellos desarrolladas.

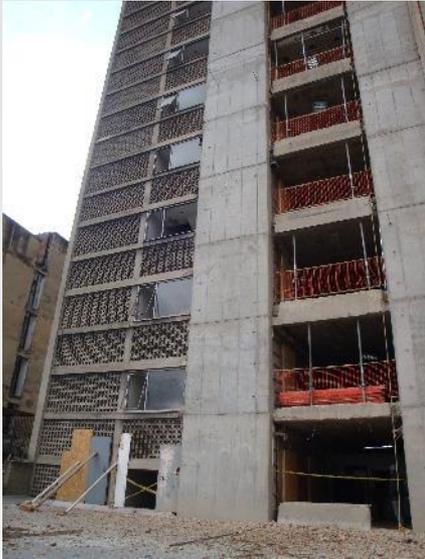
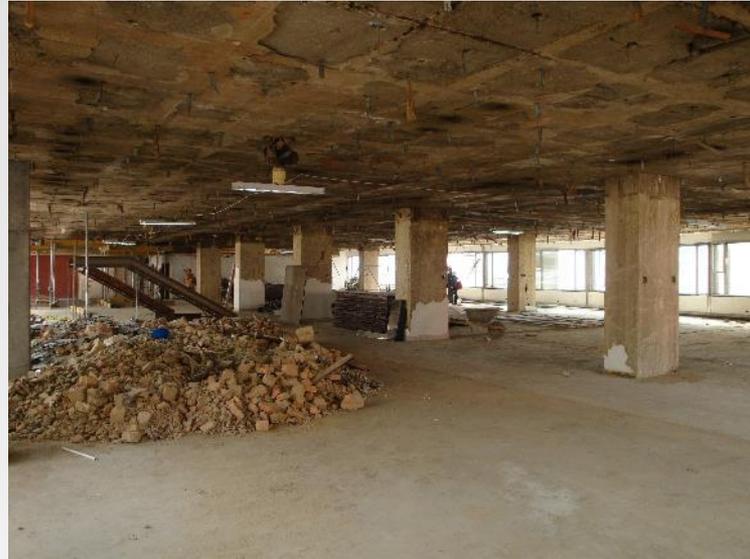
- Adiciones volumétricas y transformaciones en fachada debidas a las obras que se realizan y proyectan por parte de la Universidad ECCI.
- Las características de los nuevos elementos y materiales de fachada, que según el actual planteamiento arquitectónico serán sustituidos, darán como resultado una configuración muy distinta a estas superficies en comparación con el proyecto original de mediados del siglo XX.

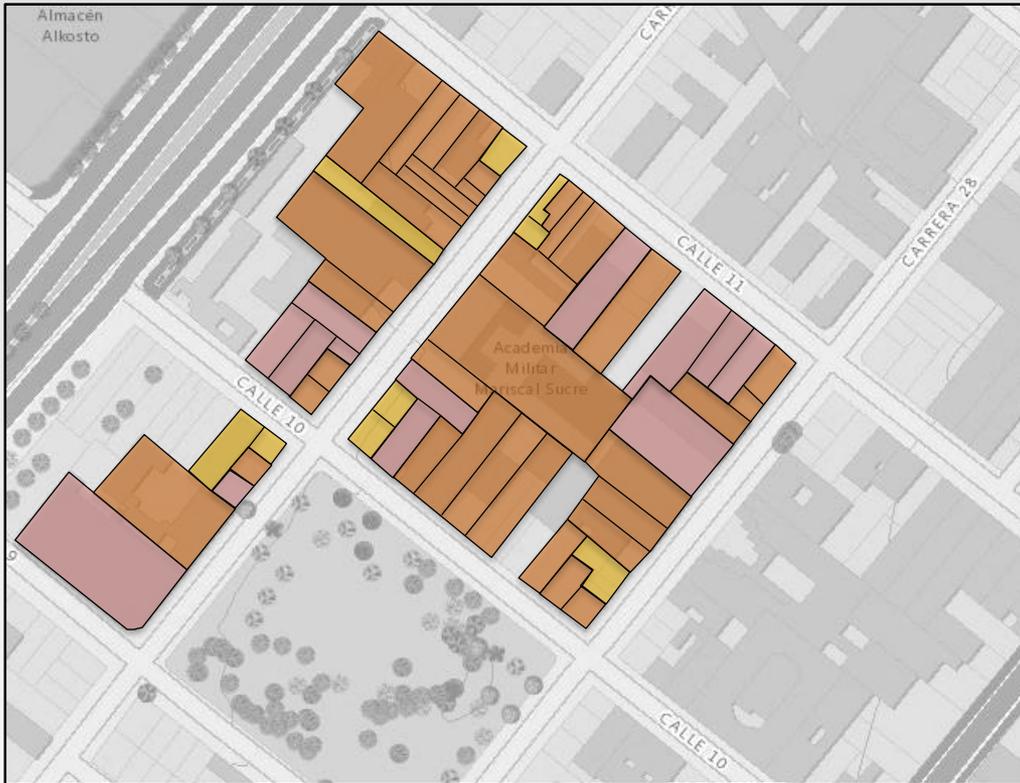
- 1 Piso
- 2 - 3 Pisos
- 4 o más pisos

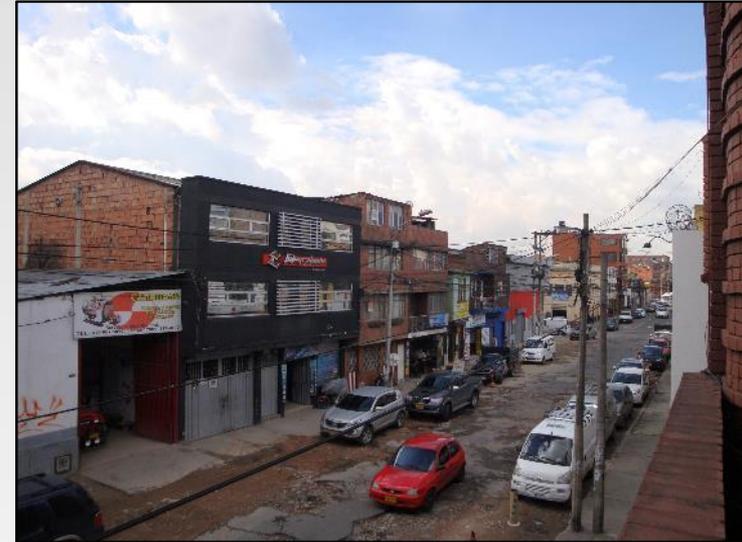
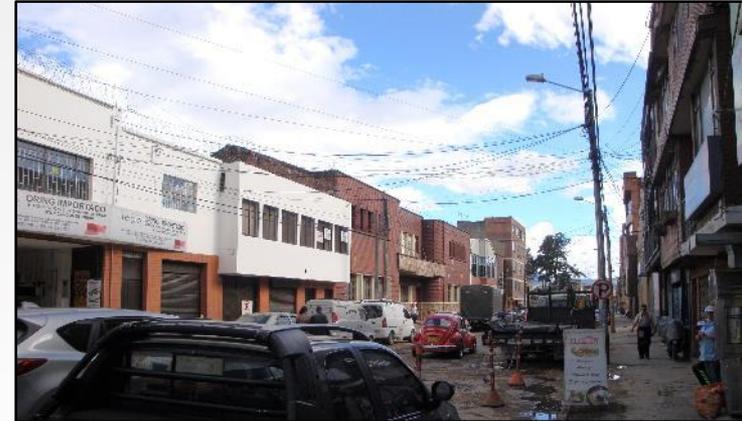
Alturas y uso industrial de edificaciones vecinas
Fotografías IDPC, 2017

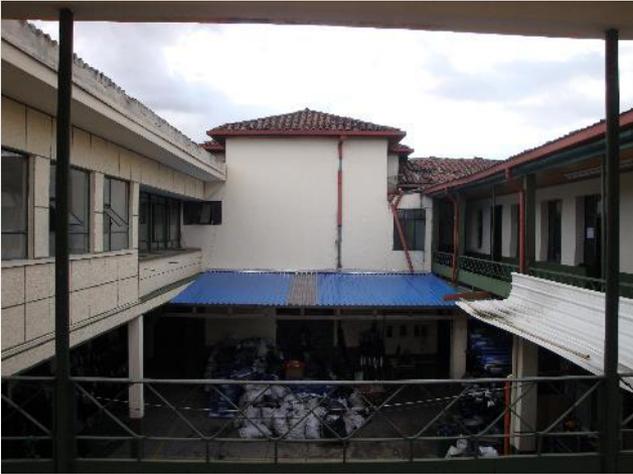
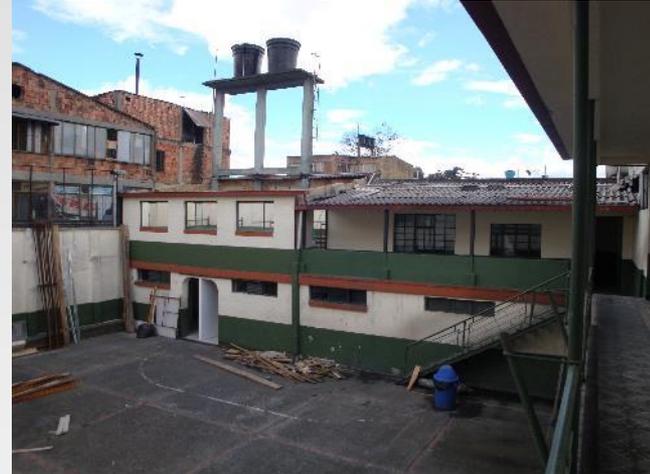
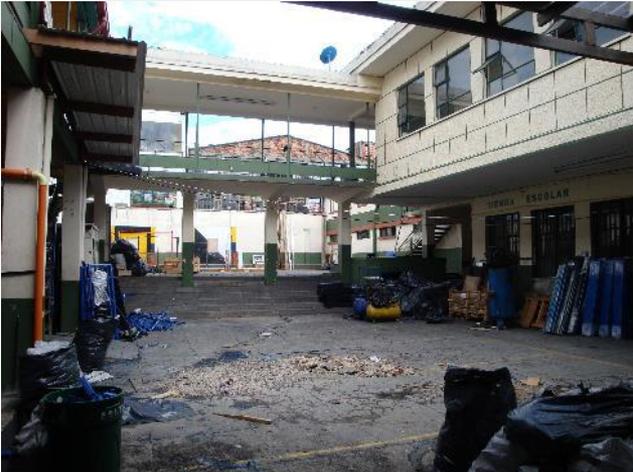
Fotografías IDPC, 2017

- La ampliación de algunos vanos ha ocasionado daños serios a los muros del segundo nivel.
- El embaldosado de los pisos de patios y corredores ha sido cubierto sin ninguna precaución con concreto.

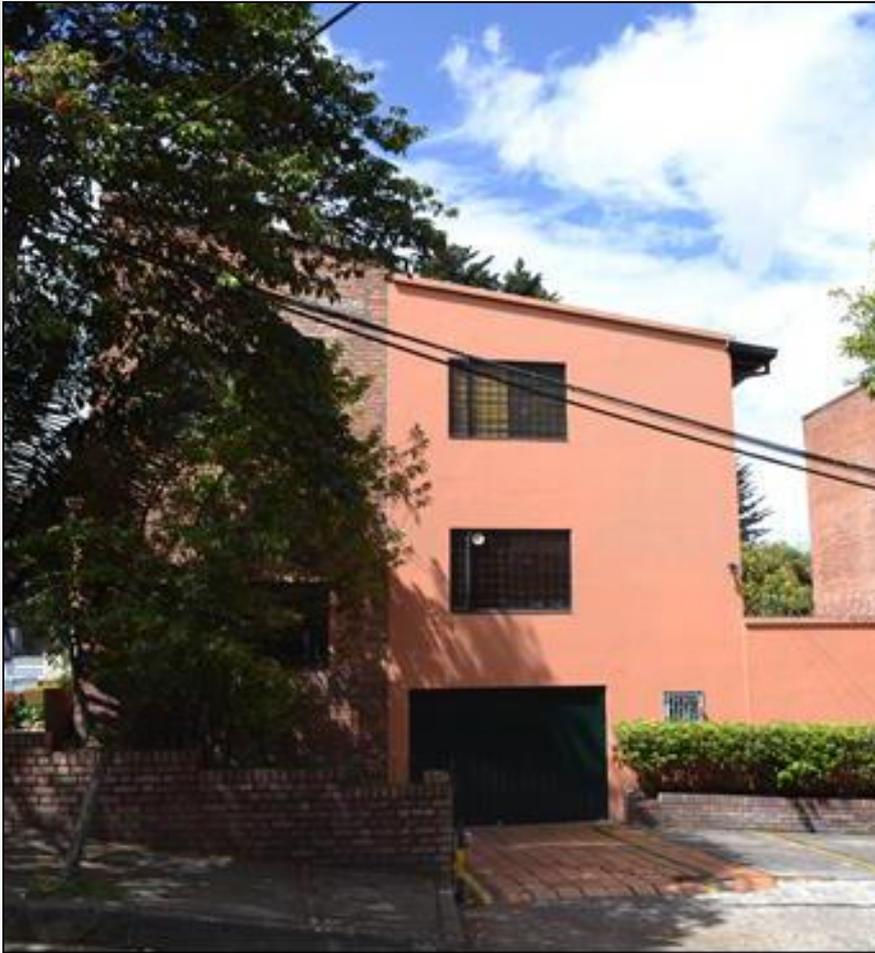
Fuente: Fotografía aportada por el solicitante

- En 1939 el Concejo de Bogotá autoriza la compra del lote para la construcción de una subestación eléctrica en la Calle 74 con Carrera 3ª.
- **Licencia de construcción No. 309 del 2 de Febrero de 1950**, para casa de dos pisos del señor Arturo Posada en el predio de la Calle 74 No. 3 -15 y/o Carrera 3 No. 73 – 89. Proyecto arquitectónico de la firma DOMUS (Pizano, Bermúdez, H Vieco). Construcción de la firma Pardo, Restrepo, Santamaría.

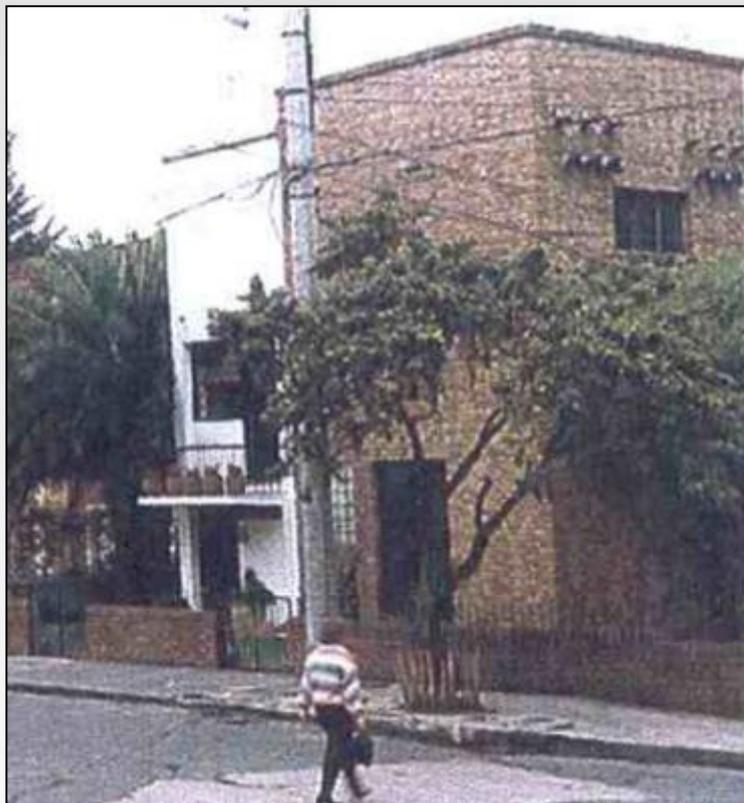
Fotografías Ficha de Valoración Individual, 2001.

«El Inmueble posee características de la arquitectura ecléctica, conocida como aquella que se produce entre 1920 y 1940. Posee una volumetría sencilla característica de las edificaciones utilitarias (Subestación eléctrica), en la que se destaca la combinación de materiales para diferenciar los volúmenes (...) Presencia de balcón en voladizo sobre el acceso.»

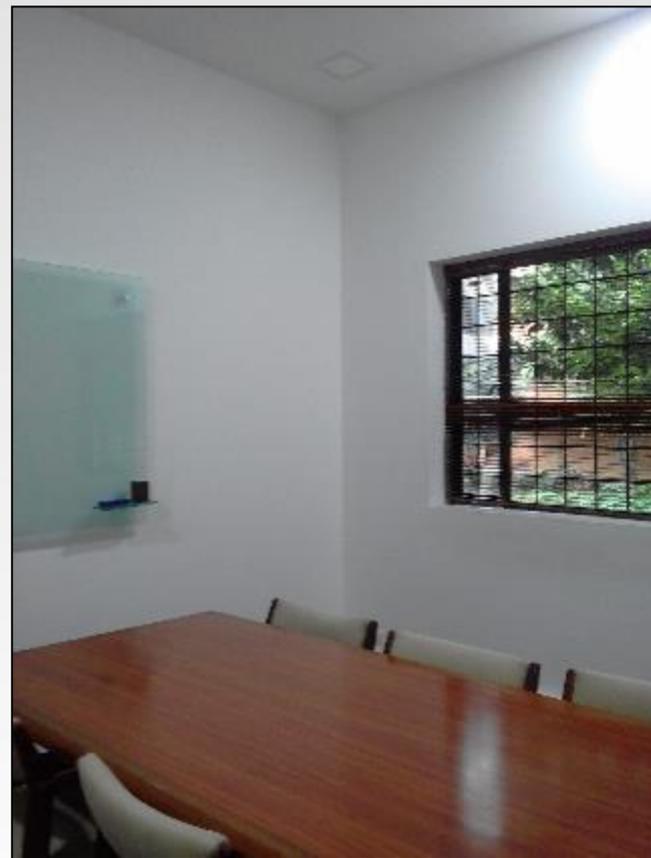
Sala de juntas ubicada en la antigua Sub estación eléctrica.

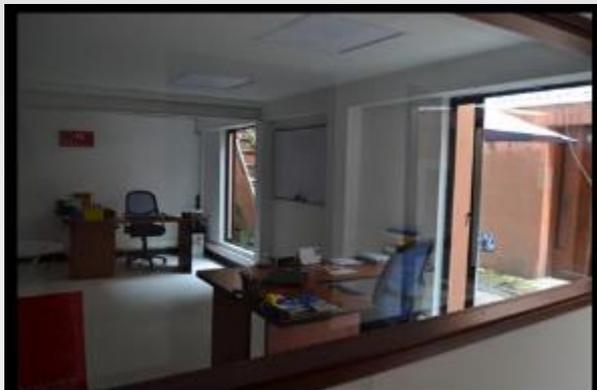
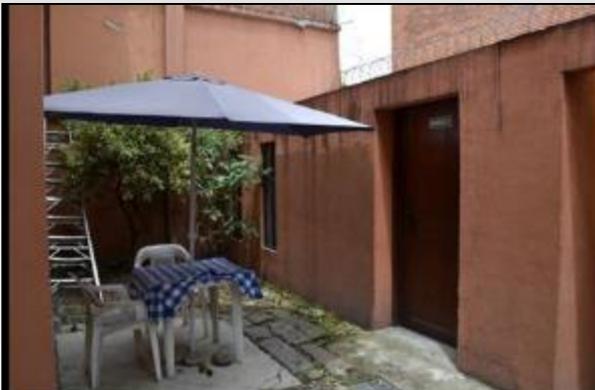
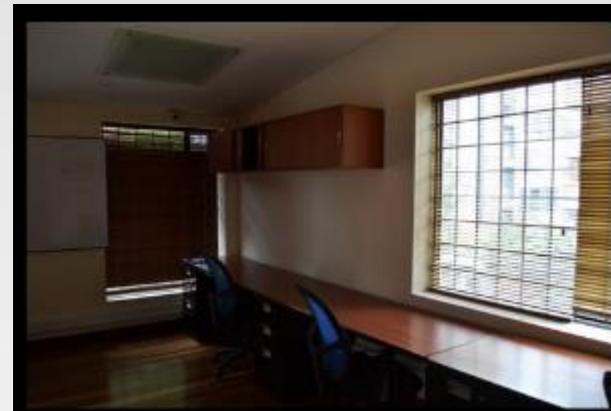
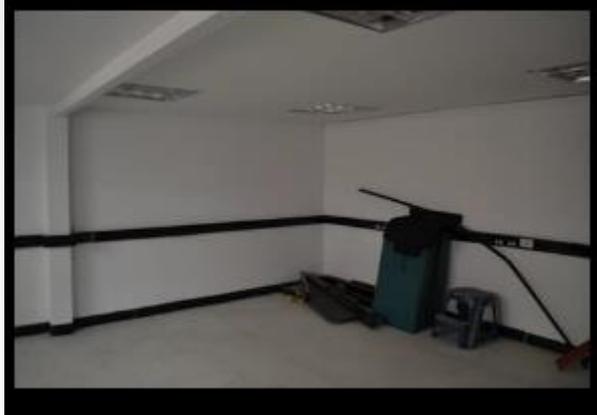
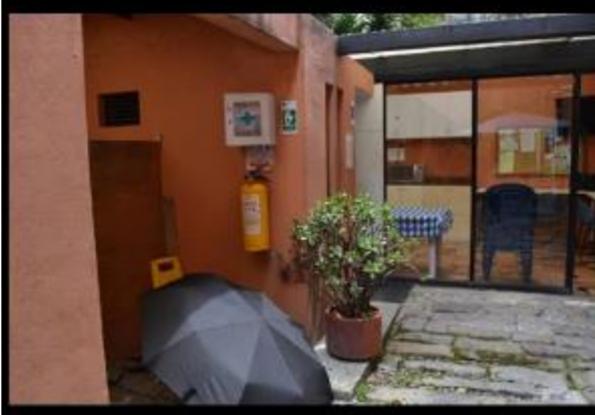
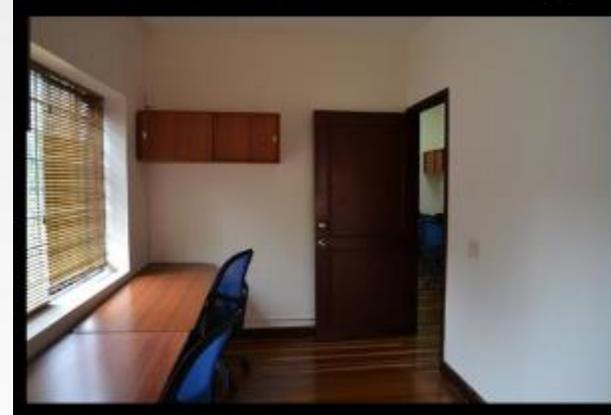
ESTADO ACTUAL

Garaje y patio de ropas de antigua vivienda fueron unidos y ahora forman una bodega.

Construcciones nuevas en el patio posterior

Los espacios destinados para la vivienda fueron modificados y actualmente funcionan oficinas.

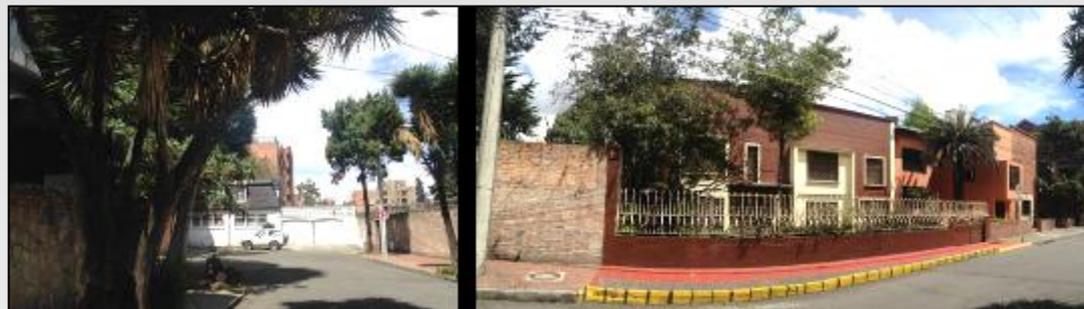
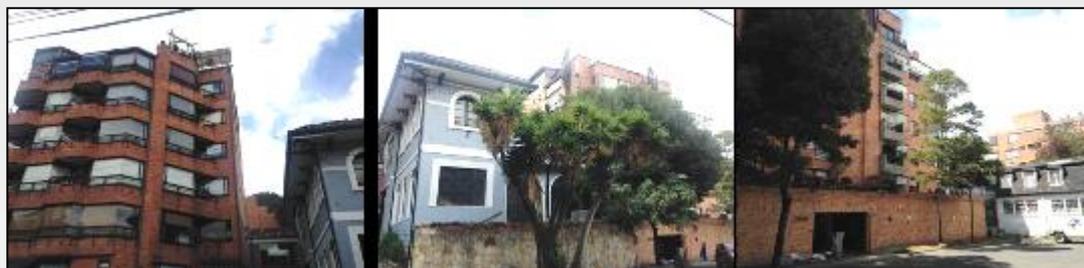
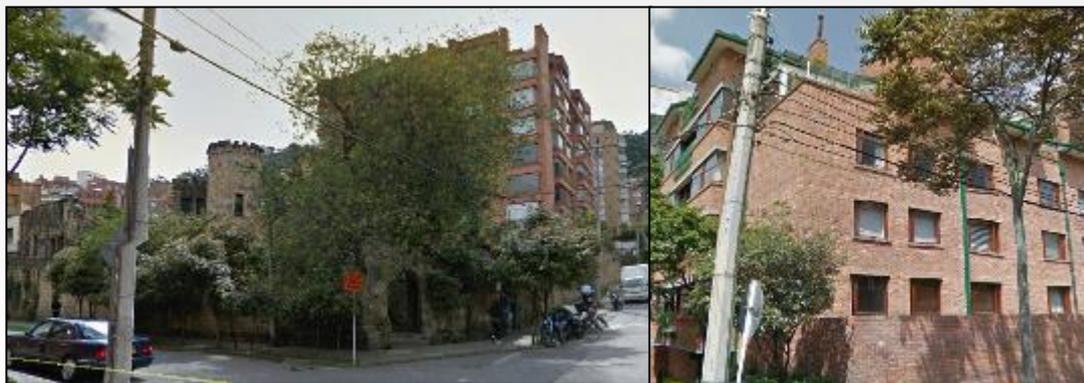
CONTEXTO

- 1 - 3 Pisos
- 4 - 6 Pisos
- 7 o más pisos
