Plan Especial de  
Manejo y Protección  
Centro Histórico de Bogotá

CARTILLA INVENTARIO INMUEBLE  
CH BOGOTÁ

## **DOCUMENTO TÉCNICO DE SOPORTE ANÁLISIS Y DIAGNÓSTICO ANEXO 4 CARTILLA INVENTARIO INMUEBLE CH BOGOTÁ PATRIMONIO MUEBLE Noviembre de 2018**

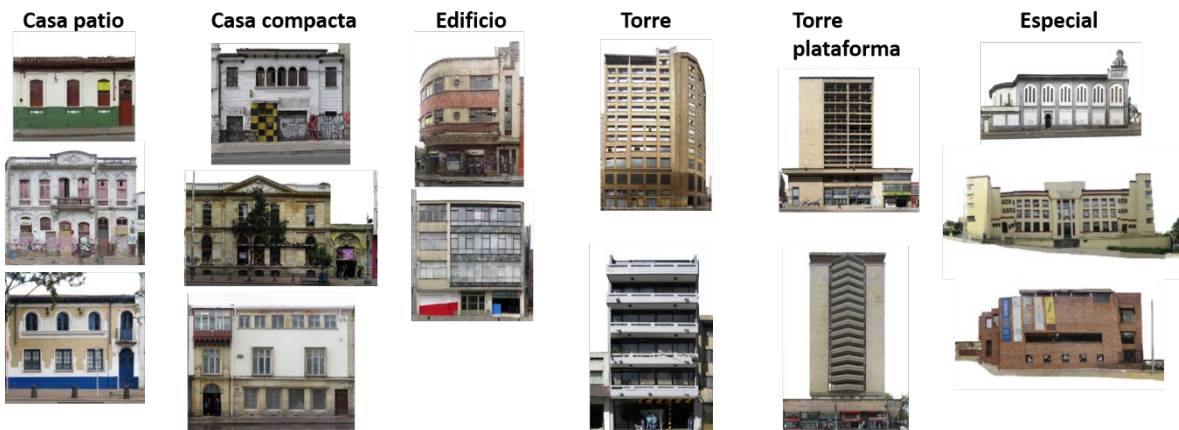
Imagen 5. Tipos arquitectónicos y lenguajes

Es de tener en cuenta que en los tipos arquitectónicos se presentan diferentes lenguajes, que plantean un reto para la definición de los grupos de norma particular.
