SÍNTESIS DE DIAGNÓSTICO

PEMP Teusaquillo

Diciembre / 2022

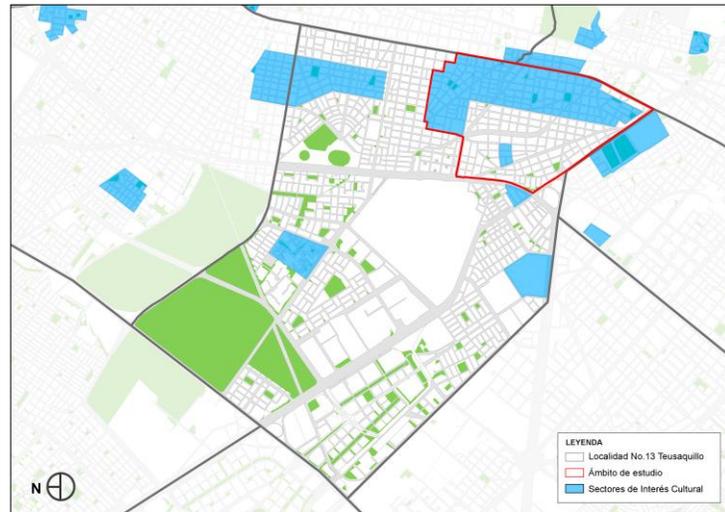
Plano 8. Área de estudio PEMP Teusaquillo, escala área de estudio. En azul se muestran los SIC

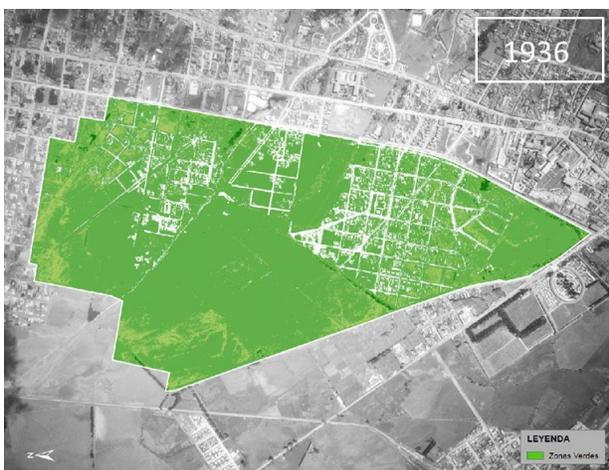
1936: En esta década las urbanizaciones existentes en el territorio eran Palermo, Santa Teresita, La Magdalena, Nueva Magdalena, Teusaquillo, Teusaquillo Sur, Las Mercedes y Armenia. El 90% (165,5 Ha) del ámbito de estudio del PEMP era zona verde y solamente el 10% (19,1 Ha) era suelo urbano.

Para ello, fue importante tener en cuenta las implicaciones que ha tenido la normativa vigente en este sentido, así como el cambio que han sufrido estos espacios, analizados desde el estudio de cinco aerofotografías de los años 1936, 1952, 1987, 2004 y 2020.

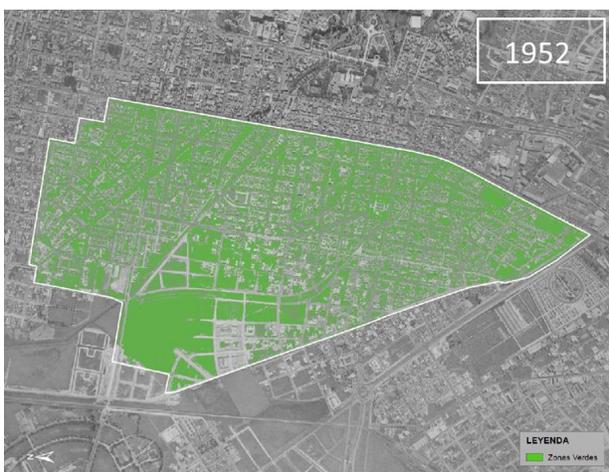
1952: La primera etapa del barrio la Soledad ya estaba urbanizada y parte de la segunda etapa en ejecución. El Parkway de la carrera 24 tenía un uso y vocación diferente al actual y un área considerable de zona verde. El 71% (71,7 Ha) correspondía a zonas verdes, mientras que el 61 % (112,9 Ha) estaba asociado al suelo urbano. En la transición de estas dos primeras aerofotografías el porcentaje de suelo urbano supera el 50%.

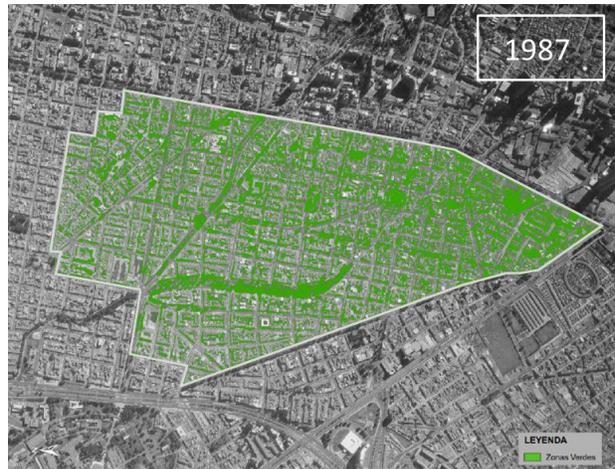
1987: El Sector de Interés Cultural (SIC) de Teusaquillo estaba urbanizado en su totalidad, así como las dos etapas del barrio la Soledad. El 32% (58,3 Ha) estaba asociado a zonas verdes mientras que el 68% (126,6 Ha) correspondía a suelo urbano. De lo anterior, se puede inferir que de los 583.000 m² de zonas verdes existentes en la década de los 80's hay una pérdida considerable de éstas para los siguientes periodos analizados, teniendo en cuenta factores como el cambio en los usos del suelo, nuevos proyectos de vivienda, entre otros.

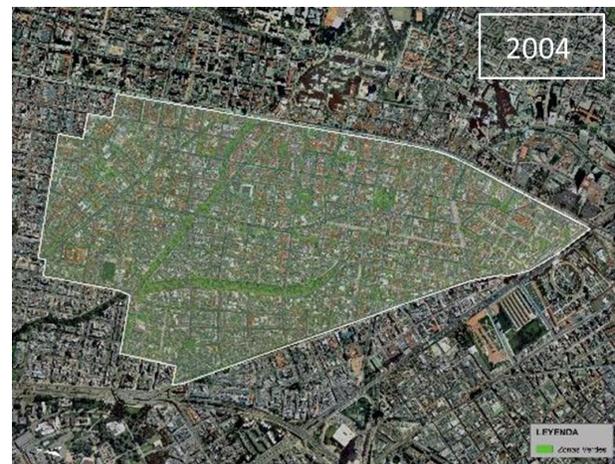
2004: En este año, el 25% (45,8 Ha) hace referencia a zonas verdes y el 75% (138,8) a suelo urbano. De los 583.000 m² de zonas verdes con las que contaba el ámbito de estudio para el año 1987 hubo una pérdida de 125.000 m² respecto al año 2004, en estos 17 años se han endurecido considerablemente los antejardines, los patios interiores de las viviendas y las franjas de paisajismo.

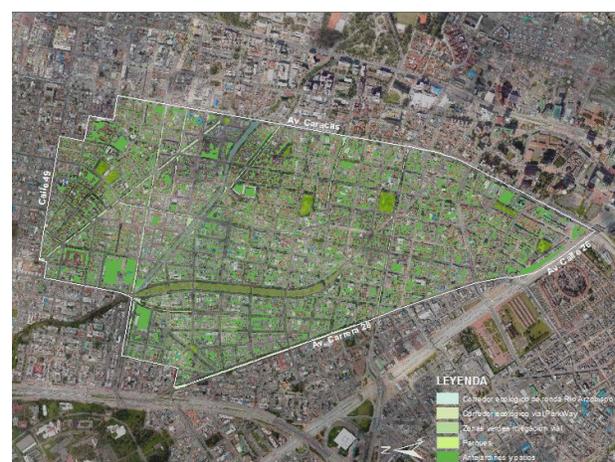
2020: Para el año 2020 el 25% (45,7 Ha) corresponde a zonas verdes mientras que el 75% (1239 Ha) está asociado al suelo urbano. Al contrastar estos datos con los del año 2004 se observa una disminución de casi 1000 m², (mucho menor a la pérdida que hubo entre los años 1987 a 2004). Las intervenciones privadas en antejardines y andenes sin ningún tipo de aprobación por parte de las entidades competentes es una problemática latente en la actualidad. Urge una norma específica para las intervenciones que se realicen en Sectores de Interés Cultural, así como el efectivo seguimiento y cumplimiento de la norma a través de controles urbanos eficientes.

De lo anterior, se puede extraer que la pérdida de los antejardines, patios y franjas de paisajismo se da principalmente por el endurecimiento de las zonas blandas y el cambio de uso residencial al comercial. A pesar de que en muchos de estos casos los inmuebles no tienen dicho uso permitido, se hacen intervenciones no solo en el inmueble sino afectaciones directas al espacio público.

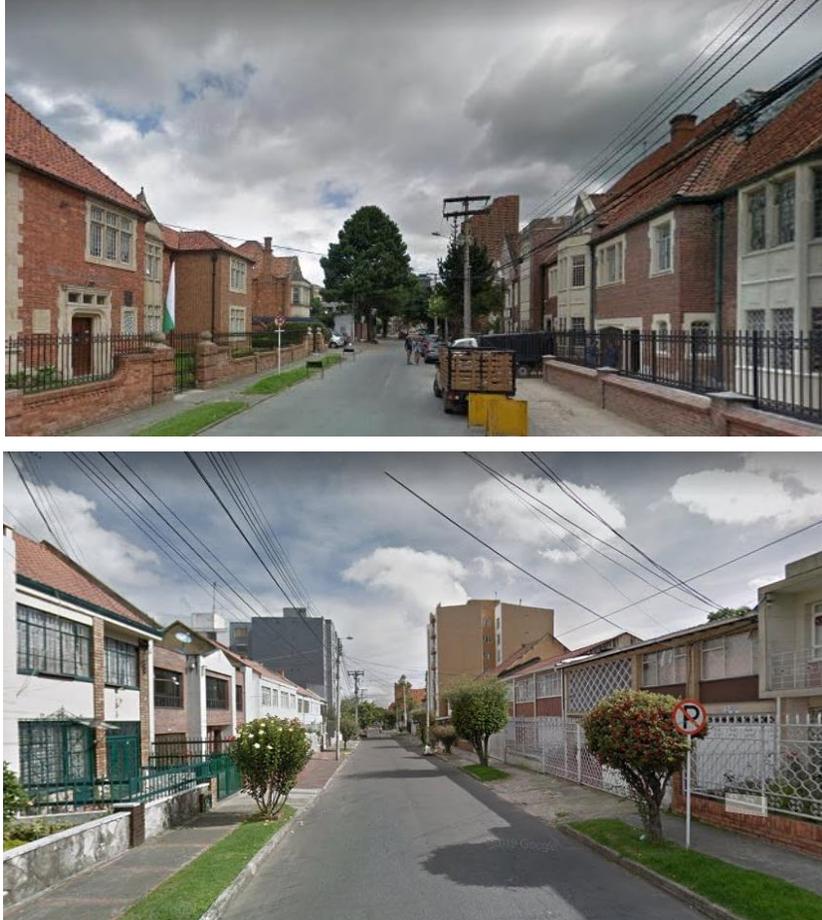
Imagen 11. Sectores de Interés Cultural de la Merced y San Luis

Muestra de ello, son los índices de ocupación del SIC La Merced (0.62) o del SIC San Luis (0.65) a pesar de que también sufrieron transformaciones inmobiliarias, han mantenido en mayor proporción sus condiciones urbanísticas de origen.

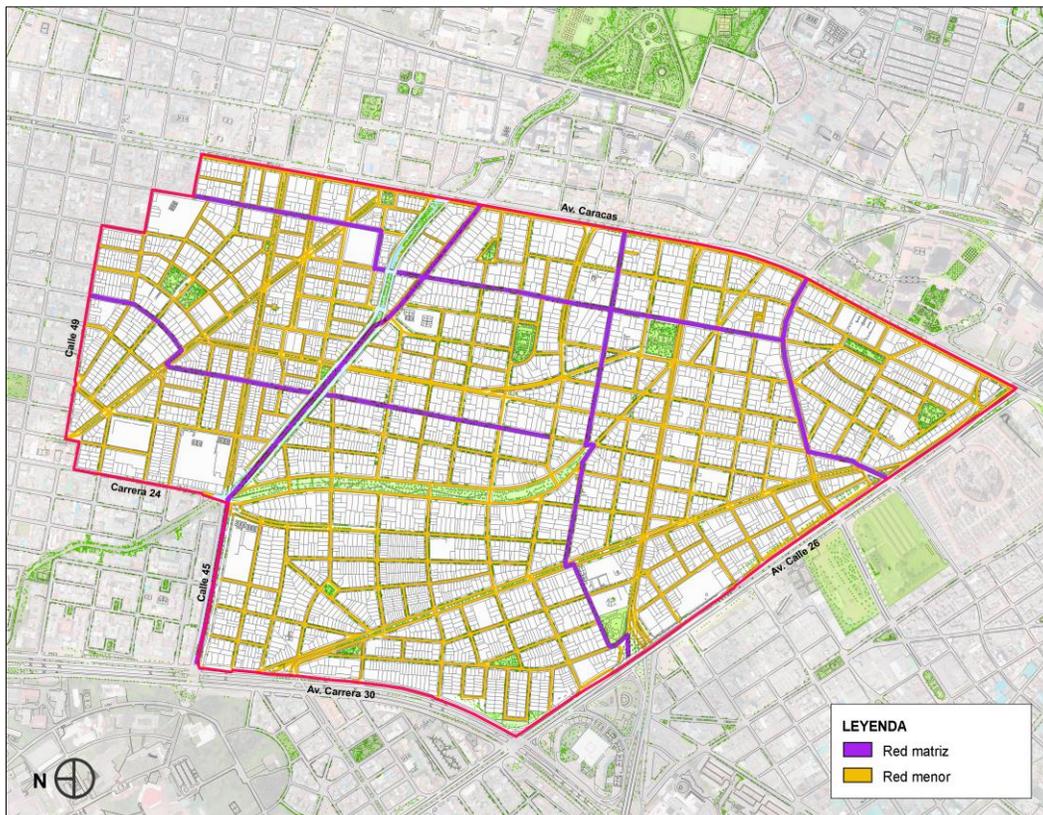
Plano 22. Sistema de acueducto del área de estudio del PEMP Teusaquillo

Esta red tiene una longitud de 75.907,89 m. de tubería compuesta en un 73% por PVC. De igual manera se identificaron 6 diferentes tipos de materiales entre los que se encuentran el asbesto cemento, el hierro galvanizado y el hierro fundido que tienen un menor porcentaje de uso y que son materiales obsoletos y que pueden causar daños a la red, y afectar su operación. De igual forma, hay una gran variedad de diámetros que abarca desde 1" a 12" y de 150 ml a 250 ml, los diámetros con mayor uso son de 4" y 6".

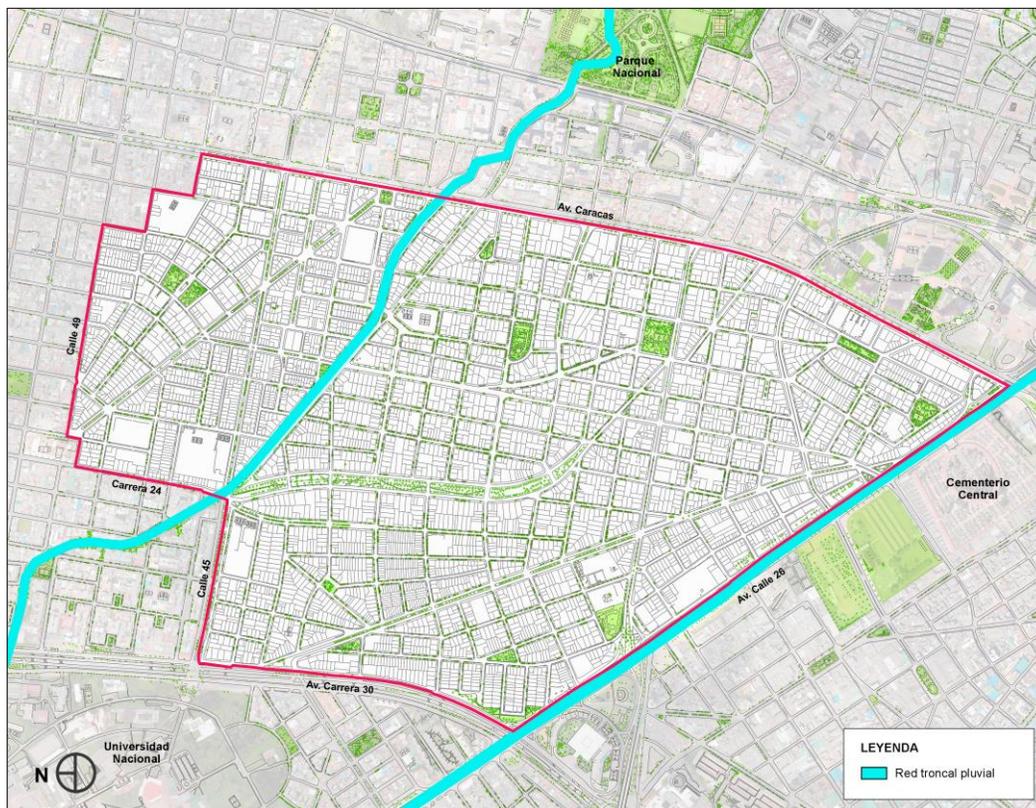
Plano 24. Sistema de alcantarillado pluvial del área del PEMP

El río Arzobispo es la red principal de alcantarillado pluvial del área de estudio, este conduce todas las aguas de escorrentía natural que nacen en los cerros orientales y a este llegan las aguas lluvias que recoge el sistema de alcantarillado y algunas aguas negras que se generan de las conexiones erradas que se ocasionan por malas conexiones, por parte de constructores o daños en la red de alcantarillado, aunque no hay informe de posibles conexiones erradas en la zona por parte de la EAAB.

Como el sistema es de carácter combinado, se manejan los mismos elementos como sumideros y pozos tanto para la red sanitaria como la pluvial, observando que algunos sumideros de la zona se encuentran colmatados y no manejan sistemas de retención de sólidos cuyo fin es que no se presenten daños en la red sanitaria y que estos residuos no lleguen al río Arzobispo.

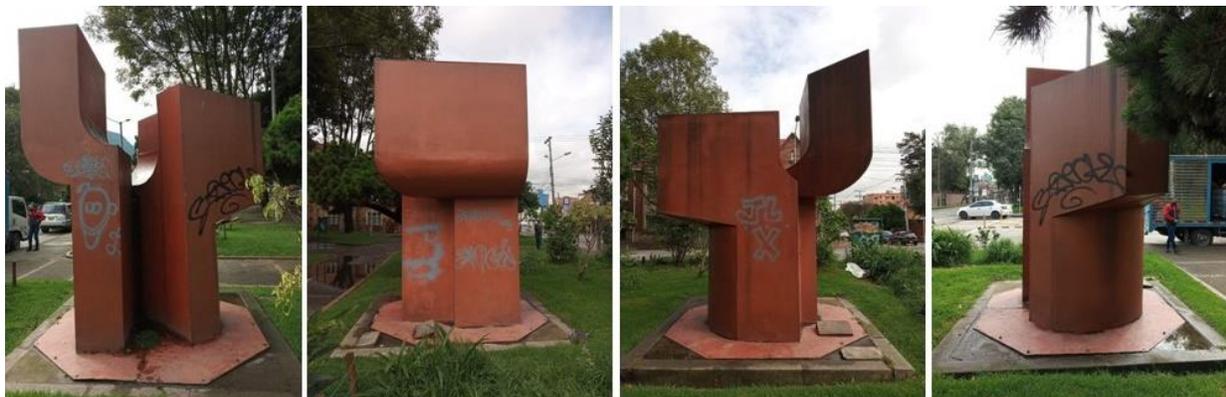
Imagen 15. Deterioros de tipo antrópico en el monumento Clamor a la paz

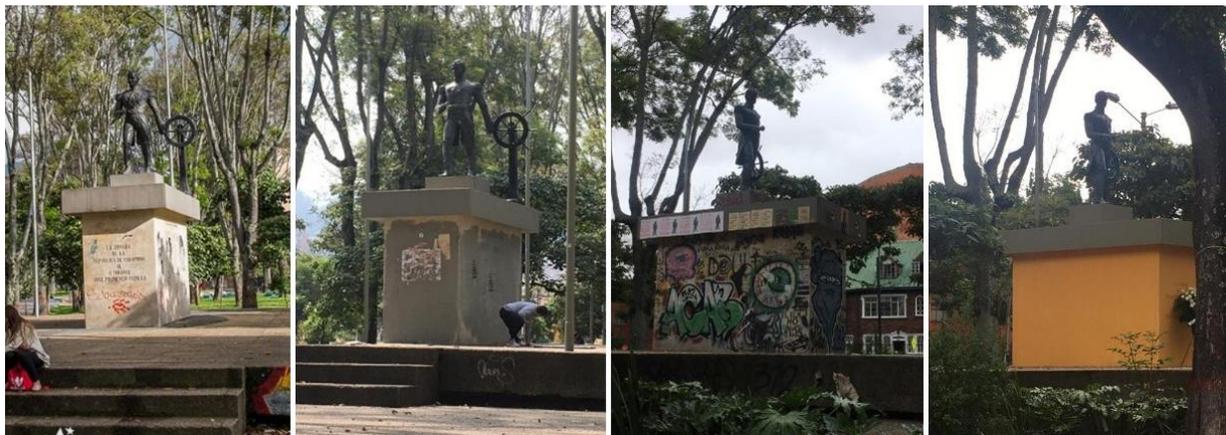
Imagen 16. Intervenciones no autorizadas realizadas al monumento al Almirante José Prudencio Padilla entre agosto de 2020 y julio de 2021
