ASUNTO: Acciones de control urbanístico para el inmueble de interés cultural localizado en la **Calle 12 B No. 1-62 – Carrera 1A No. 12B-04 – Restaurante Gato Gris** perteneciente al ámbito PEMP del Centro Histórico de Bogotá D.C.

Por lo anterior, la arquitecta Paola Rangel, profesional adscrita a la Subdirección de Protección e Intervención del Patrimonio del Instituto Distrital de Patrimonio Cultural – IDPC, realizó una visita de inspección visual el 3 de junio de 2021, en donde evidenció lo siguiente, de acuerdo con lo registrado en las fotografías, que se relacionan a continuación:

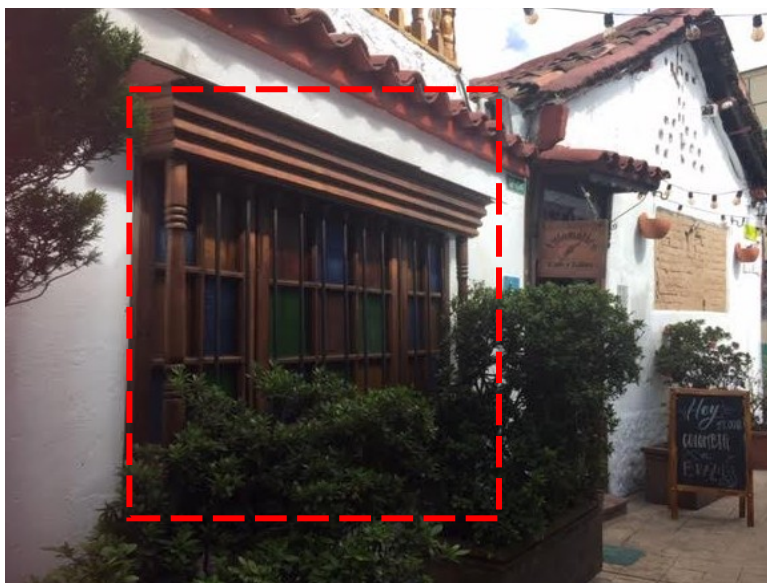
Sin embargo, es preciso indicar que la apertura de una ventana en la fachada occidental del inmueble NO se encuentra aprobada dentro de dicha resolución, es decir, no cuenta con los permisos de esta entidad.

Fotografía 2: Se la construcción de una ventana sobre la fachada occidental que no aprobada en la Resolución No. 167 del 15/03/2019 expedida por el IDPC.  
(Fecha de toma de la fotografía: 3 de junio de 2021)

Procederá a remitir este caso a la Secretaría Distrital de Cultura, Recreación y Deporte, con el fin de que dicha entidad realice las verificaciones y actuaciones pertinentes, según las competencias asignadas a la misma por la Ley 1801 del 29 de julio de 2016<sup>[3]</sup> y Acuerdo distrital 735 de 2019.

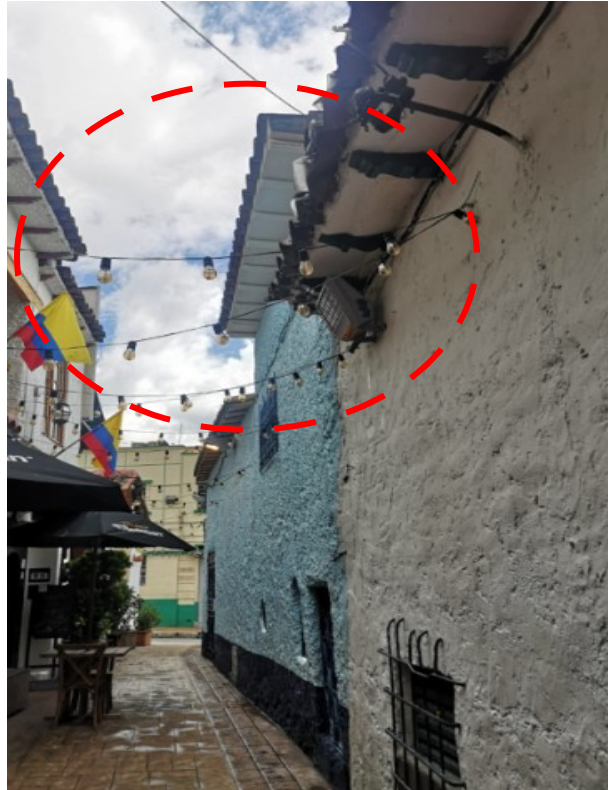
Fotografía 3: Se instalación de bombillos ubicadas en espacio público frente al inmueble de la Carrera 1A No. 12B – 04/12.  
(Fecha de toma de la fotografía: 3 de junio de 2021)

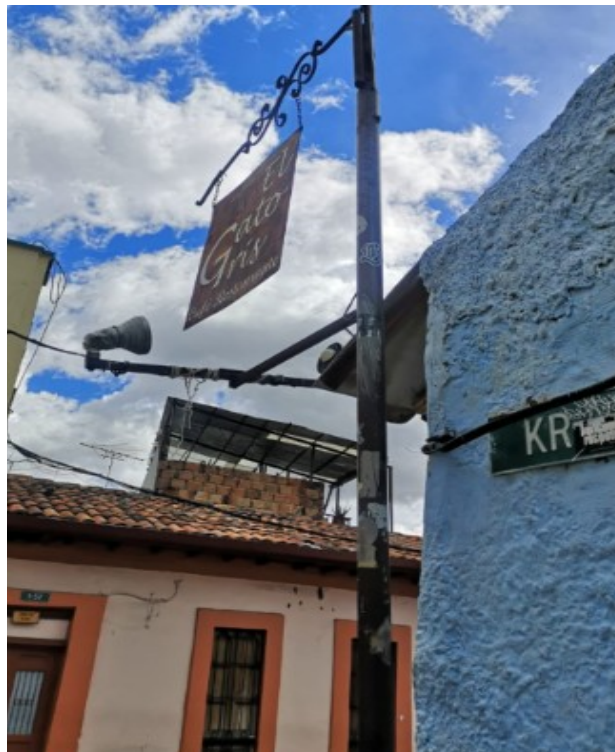
Fotografía 4: Se observan poste con aviso del restaurante en espacio público acceso a callejo de la KR 1A con CL 12B.  
(Fecha de toma de la fotografía: 3 de junio de 2021)
