Asunto: Acciones de control urbanístico para el Inmueble Bien de Interés Cultural ubicado en la **Calle 53 A Bis No. 20-36**, de la localidad de Teusaquillo.

INFORME DE CONTROL URBANO

NORMATIVA, ANTECEDENTES Y RESULTADO DE LA VISITA DE INSPECCIÓN VISUAL AL OBJETO DE LA SOLICITUD DE CONTROL URBANO

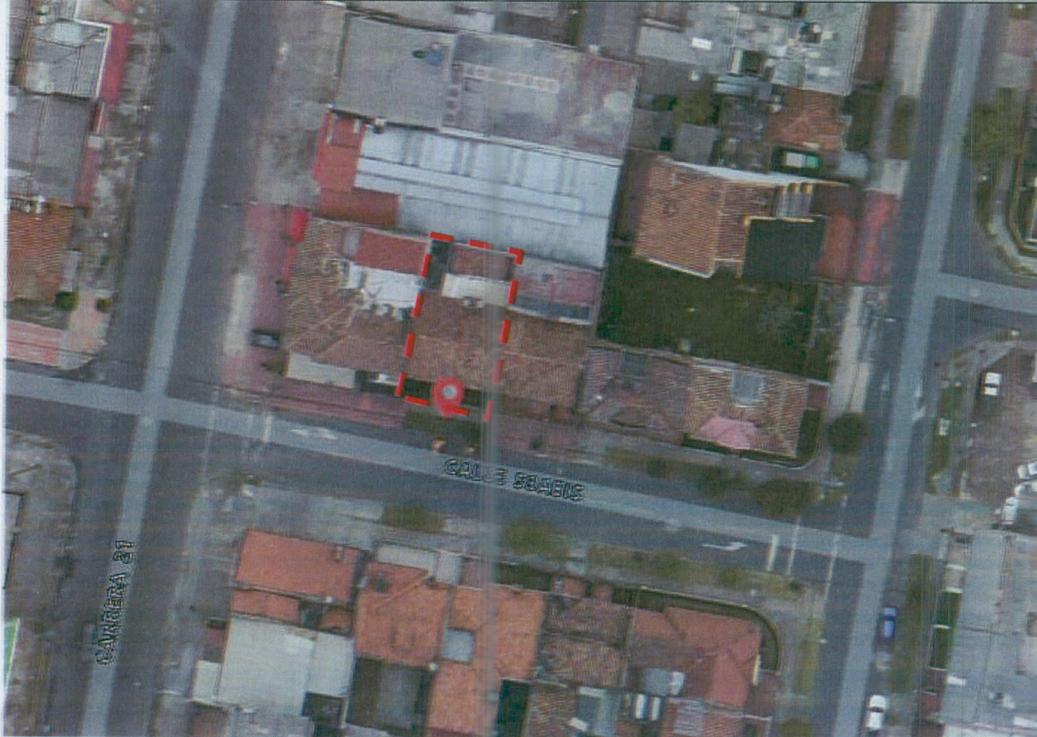
Imagen aérea del predio ubicado en la Calle 53 F Bis No. 20-36, (fecha de captura de la imagen: 2014)
Fuente: <http://mapas.bogota.gov.co/>

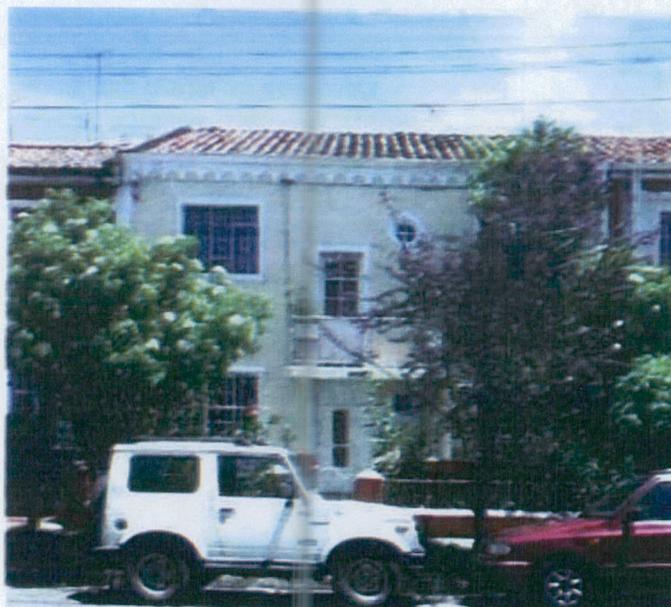
Fotografía 1 – Se observa antejardín con zona verde y la fachada principal del predio ubicado en la Calle 53 F Bis No. 20-36
(Fecha de toma de la imagen 2004 – Fuente: Ficha de valoración).

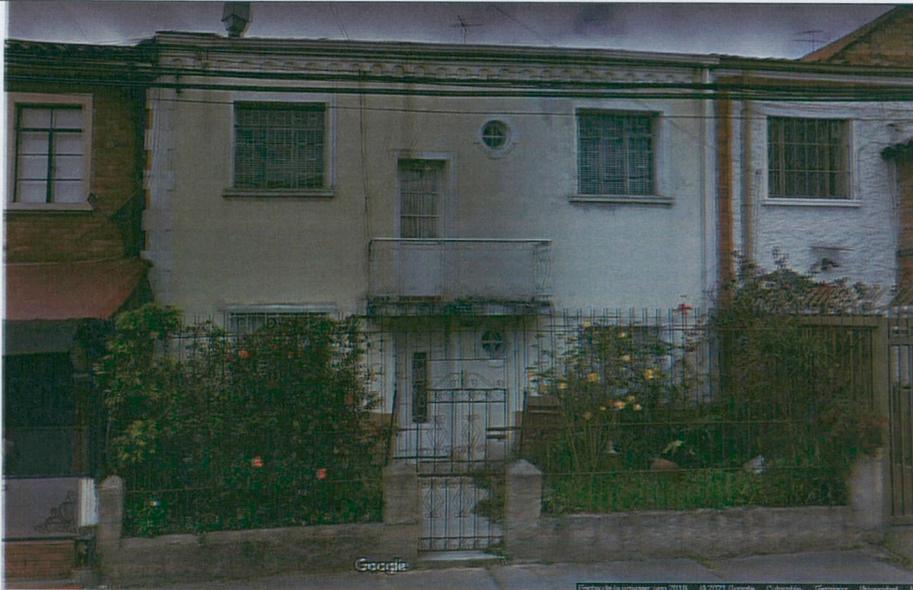
Se observa desde el exterior del predio, un inmueble de dos pisos de altura, con cuatro (4) ventanas en la fachada principal, las cuales se encuentran distribuidas dos en el primer piso y dos en el segundo piso, al parecer el inmueble se encuentra desocupado, no contiene cortinas en ninguna ventana. El antejardín esta endurecido actualmente, cambio que surgió en los últimos años, según se puede comprobar en la comparación de las fotografías de la ficha de valoración individual y la fotografía del mes de agosto de 2018 tomada de Google maps.

Fotografía 2 – Se observa antejardín con zona verde y la fachada principal del predio ubicado en la Calle 53 A Bis No. 20-36.
(Fecha de toma de la imagen 2018 – Fuente: Google Maps).

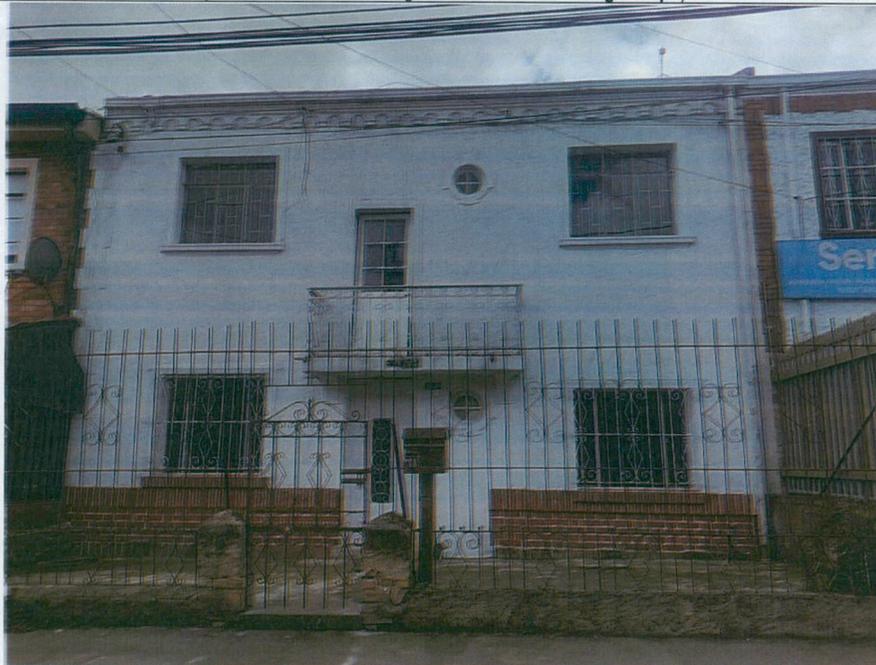
Desde el exterior no se evidenciaron actividades de obra en ejecución, ni personal, ni materiales de obra en el momento de la visita.

Fotografía 3 – Se observa fachada principal del predio ubicado en la Calle 53 A Bis No. 20-36.
(Fecha de toma de la imagen 17 de agosto de 2021).

Se informa que la ejecución de todo tipo de obras en este inmueble deberá ser aprobada por este Instituto mediante resolución, previa solicitud del interesado, con el lleno de los requisitos para cada modalidad de intervención.

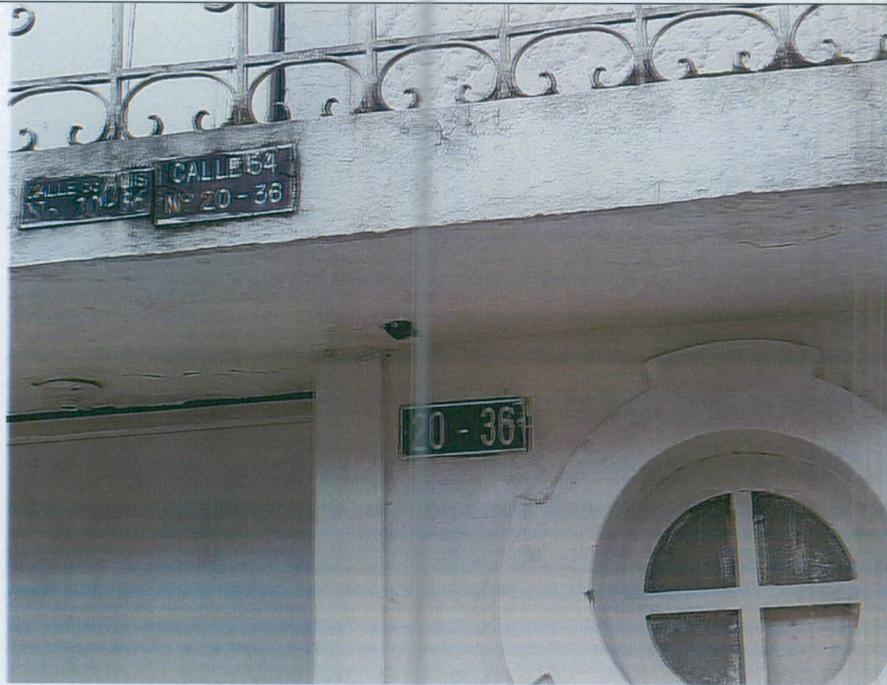
Fotografía 4 – Se observa nomenclatura del predio ubicado en la Calle 53 A Bis No. 20-36.
(Fecha de toma de la imagen 17 de agosto de 2021).
