ASUNTO: Acciones de control urbanístico adelantadas en el Bien de Interés Cultural ubicado en la **DG 34 BIS 17 32**, ubicado dentro de la delimitación del Sector de Interés Urbanístico SIU – Desarrollo Individual Teusaquillo.

INSTITUTO DISTRITAL DE PATRIMONIO CULTURAL  
PROTECCION DEL PATRIMONIO CULTURAL  
ACTA DE VISITA DE INSPECCION VISUAL CONTROL URBANO

## INFORME DE CONTROL URBANO

### NORMATIVA, ANTECEDENTES Y RESULTADO DE LA VISITA DE INSPECCIÓN VISUAL AL OBJETO DE LA SOLICITUD DE CONTROL URBANO

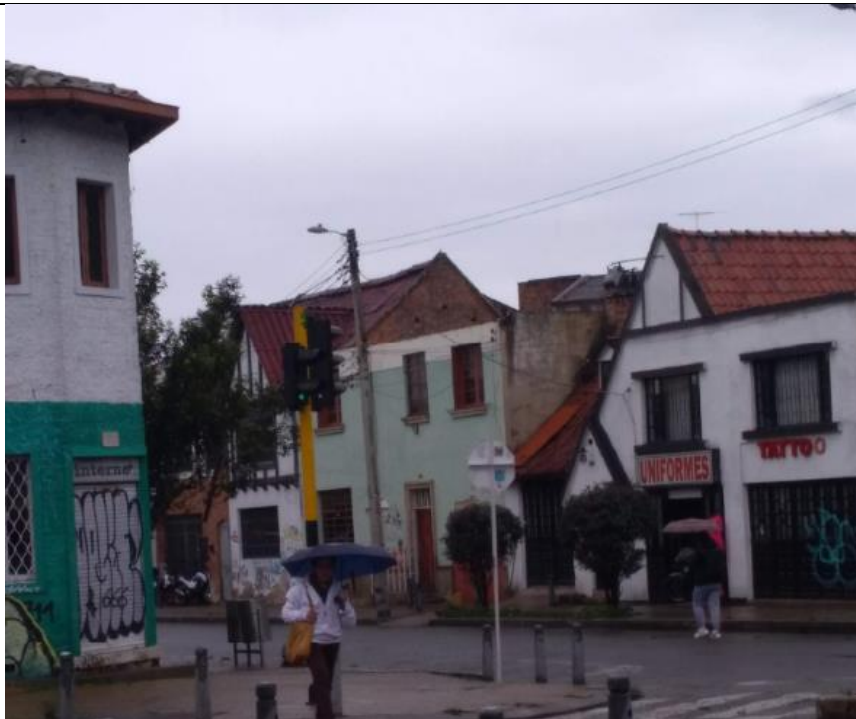
Fotografía 1 – Al momento de la vista, el inmueble ya no contaba con cubierta, y se estaba demoliendo el vano de acceso al garaje ubicado en el costado derecho de la fachada. (Fecha de toma de la imagen 05 de mayo de 2022).

Se recomendó al señor Fonseca suspender las obras de intervención, y se informó que el caso se remitiría a la Secretaría de Cultura, Recreación y Deporte, para que adelante la respectiva actuación administrativa que proceda.

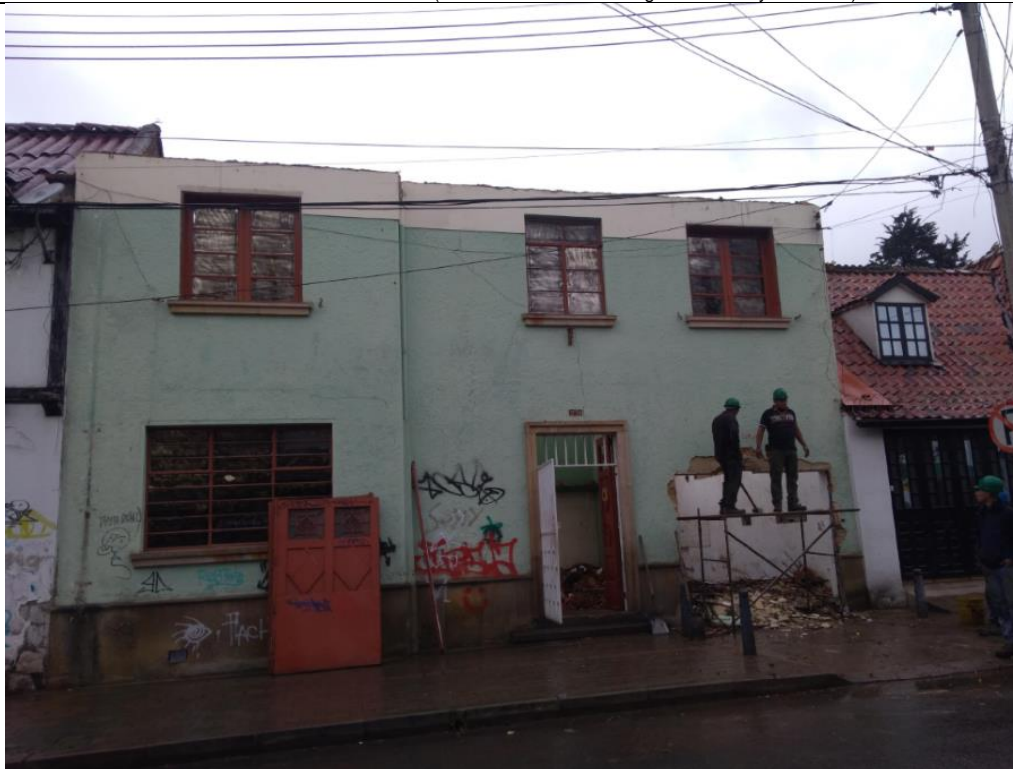
Fotografía 2 –Fachada principal del inmueble, se evidencia la remoción total de la cubierta, y la ejecución de la demolición del vano de garaje del inmueble. (Fecha de toma de la imagen 05 de mayo de 2022).

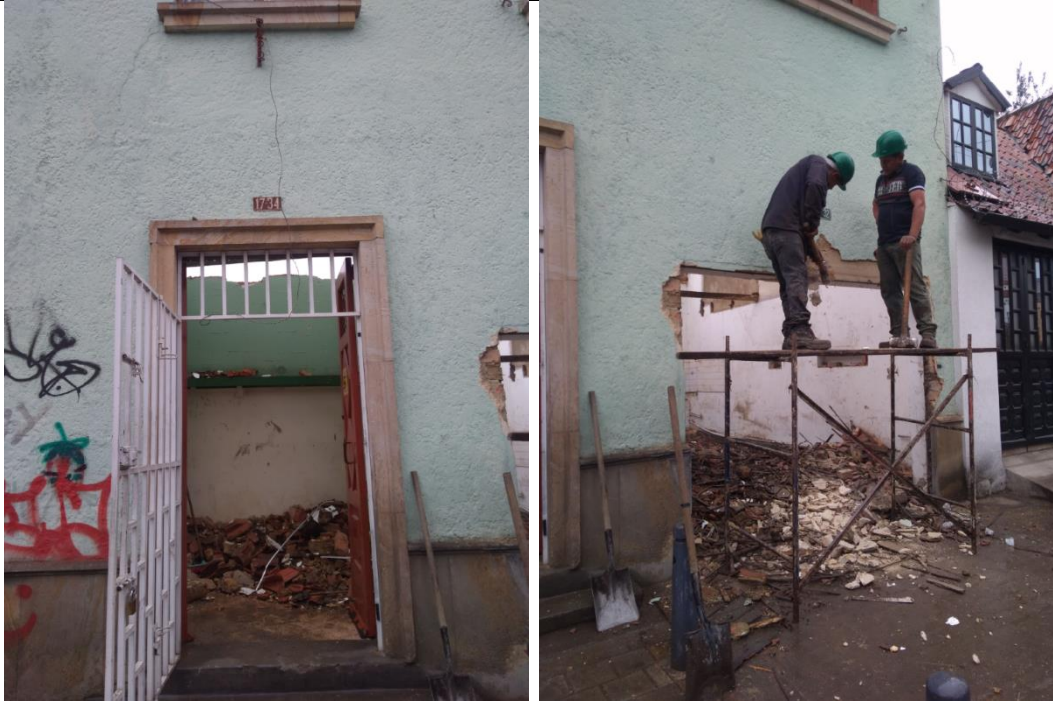
Fotografías 3 y 4 – Desde el exterior del inmueble, se alcanza a observar que al interior del inmueble también se habían llevado a cabo demoliciones parciales de muros y desmonte de entrepiso. Había una importante cantidad de escombros de demolición ubicados al interior del predio.  
(Fecha de toma de la imagen 05 de mayo de 2022).

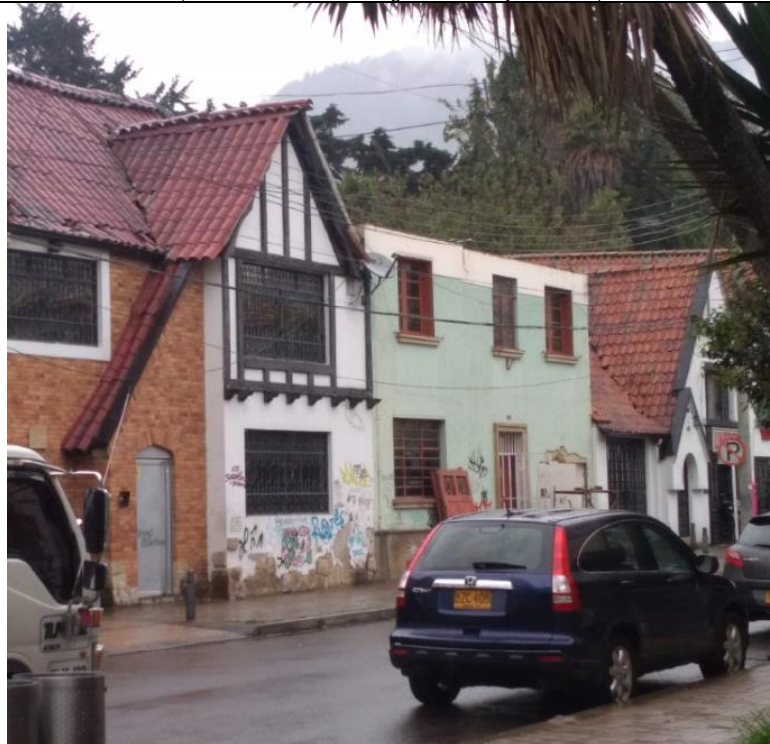
Fotografía 5 – Desde el exterior se evidencia el avance de la intervención sobre el inmueble sin contar con autorización por parte del IDPC ni de la expedición de alguna licencia de construcción por parte de alguna Curaduría Urbana de la ciudad.  
(Fecha de toma de la imagen 05 de mayo de 2022).

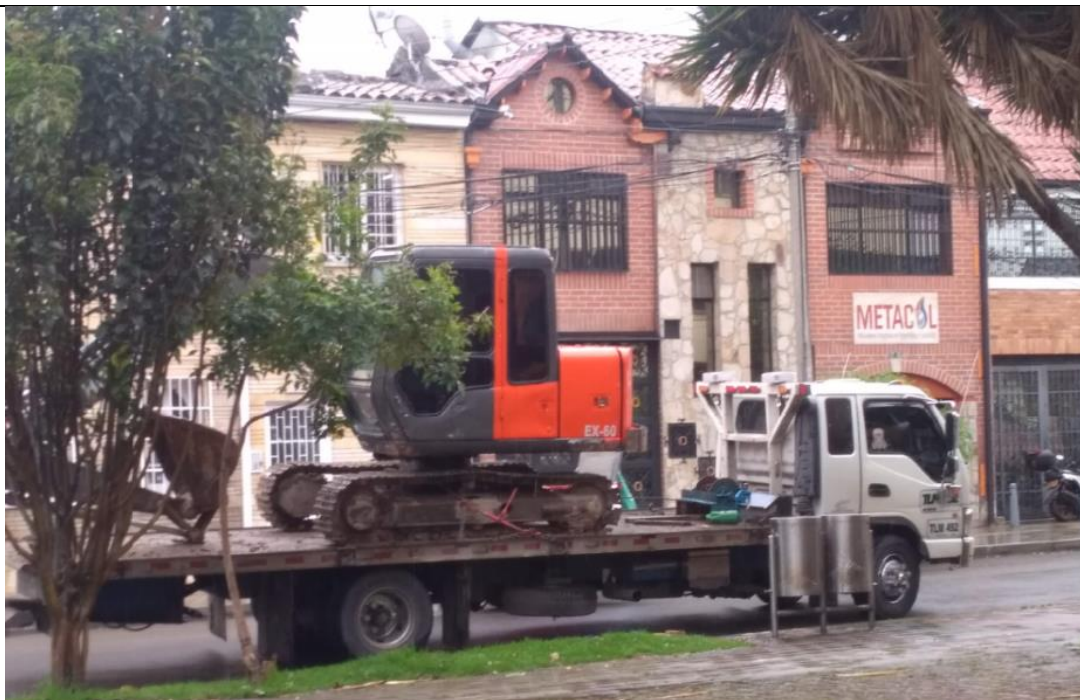
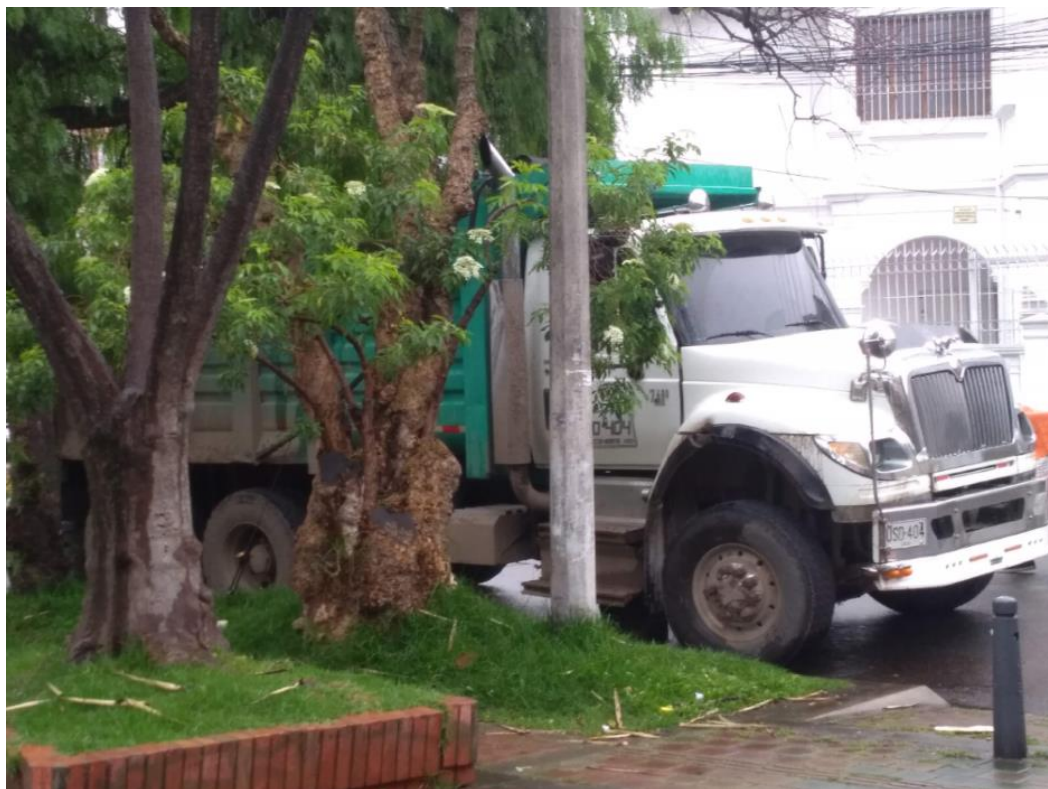
Fotografías 6 y 7 –Al momento de la visita se observó que varios de los obreros que estaban trabajando en el inmueble, subían y bajaban o se acercaban a una volqueta y cama baja con una retroexcavadora que se encontraban parqueados sobre la Diagonal 34 Bis, muy cerca del inmueble. (Fecha de toma de la imagen 05 de mayo de 2022).

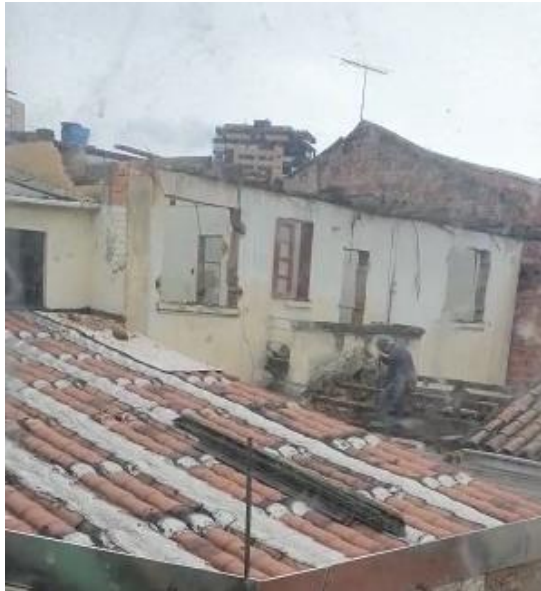
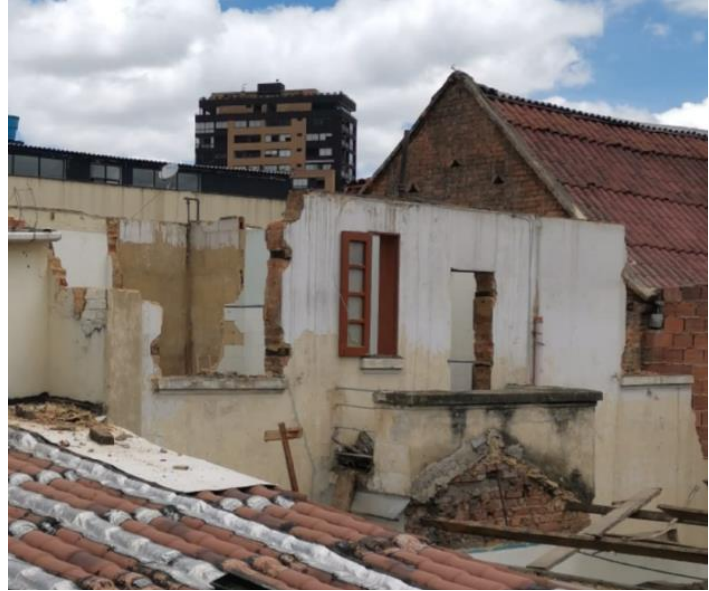
Fotografías 8 y 9 – Fotografías tomadas el 03 y 04 de mayo de 2022 por uno de los denunciantes anónimos que dio aviso al Instituto Distrital de Patrimonio Cultural, en las que se evidencian demoliciones interiores realizadas en la parte posterior del inmueble sin contar con los permisos requeridos para adelantar este tipo de obras.

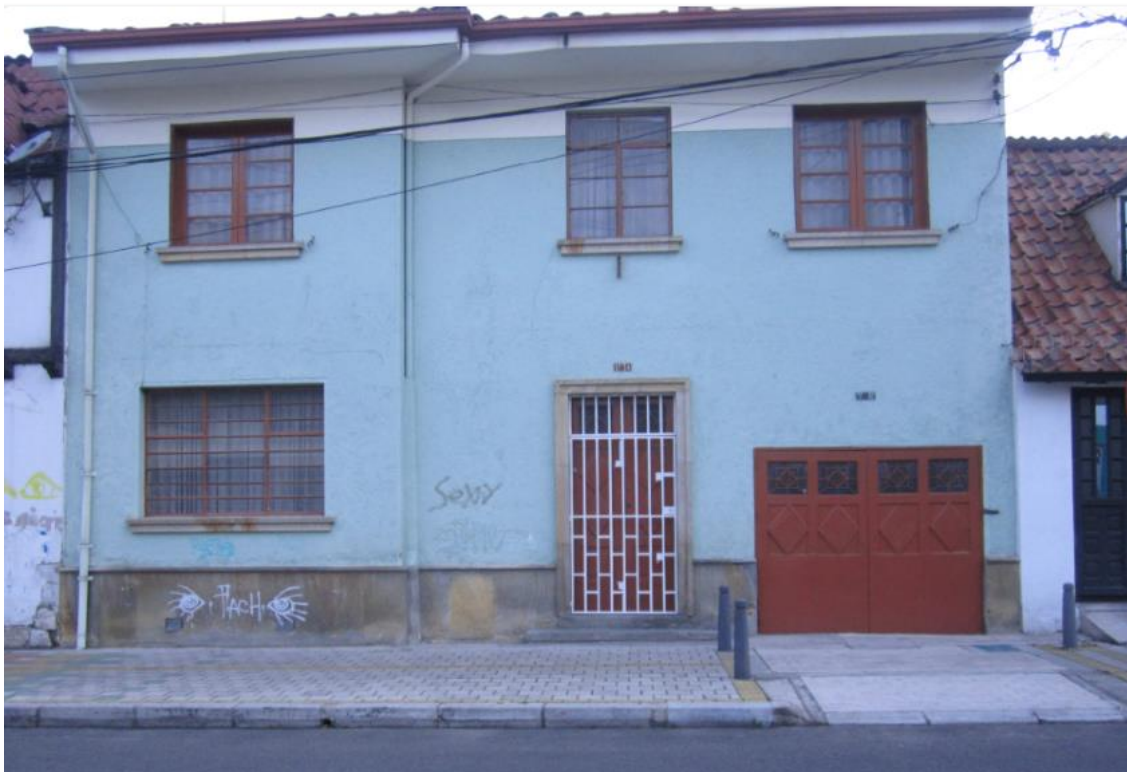
Fotografía 10 – Condiciones de la fachada del inmueble en el año 2018, la fotografía fue aportada por los propietarios para optar por el beneficio de equiparación a estrato uno, el cual estuvo vigente hasta febrero de 2022 (Fecha de toma de la imagen 2018).

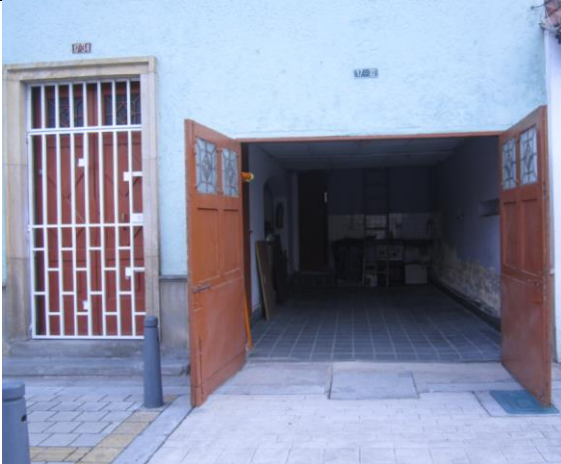
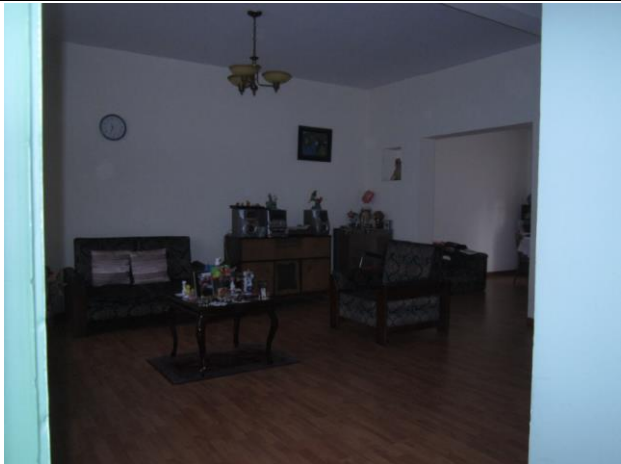
Fotografías 11 y 12 – Condiciones espaciales e interiores del inmueble en el año 2018, la fotografía fue aportada por los propietarios para optar por el beneficio de equiparación a estrato uno, el cual estuvo vigente hasta febrero de 2022 (Fecha de toma de la imagen 2018).

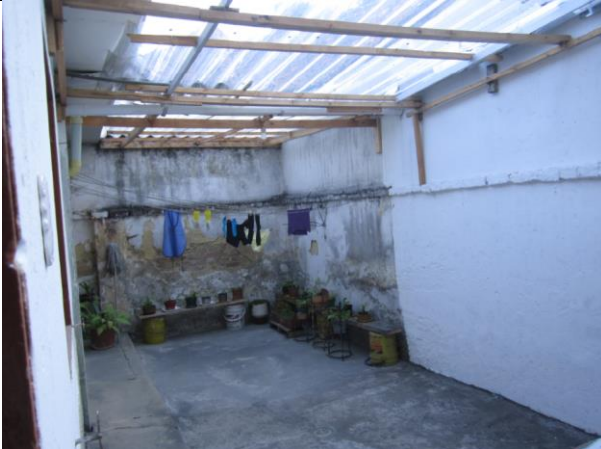
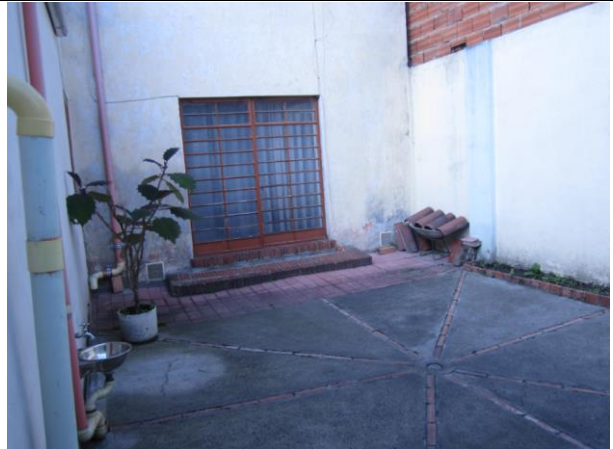
Fotografías 13 y 14 – Condiciones espaciales e interiores del inmueble en el año 2018, la fotografía fue aportada por los propietarios para optar por el beneficio de equiparación a estrato uno, el cual estuvo vigente hasta febrero de 2022 (Fecha de toma de la imagen 2018).

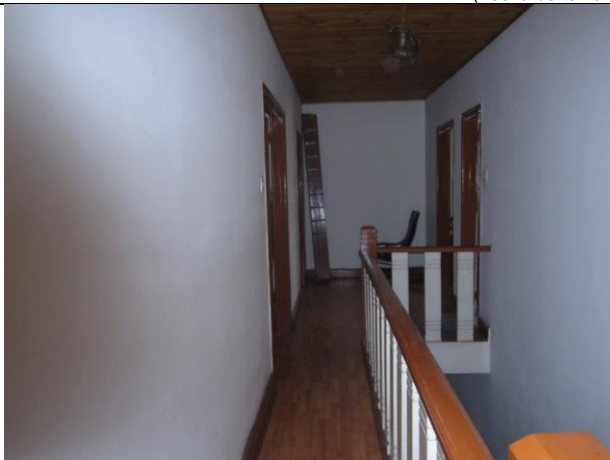
Fotografías 15 y 16 – Condiciones espaciales e interiores del inmueble en el año 2018, la fotografía fue aportada por los propietarios para optar por el beneficio de equiparación a estrato uno, el cual estuvo vigente hasta febrero de 2022 (Fecha de toma de la imagen 2018).

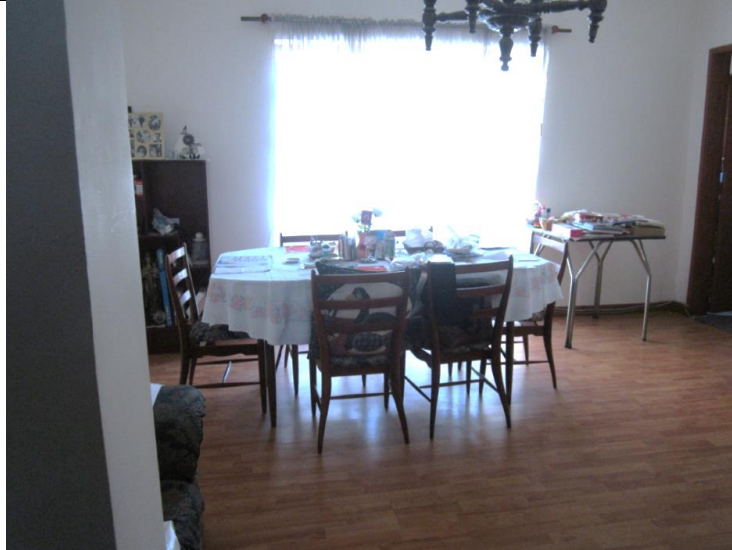
Fotografía 17 – Condiciones espaciales e interiores del inmueble en el año 2018, la fotografía fue aportada por los propietarios para optar por el beneficio de equiparación a estrato uno, el cual estuvo vigente hasta febrero de 2022 (Fecha de toma de la imagen 2018).

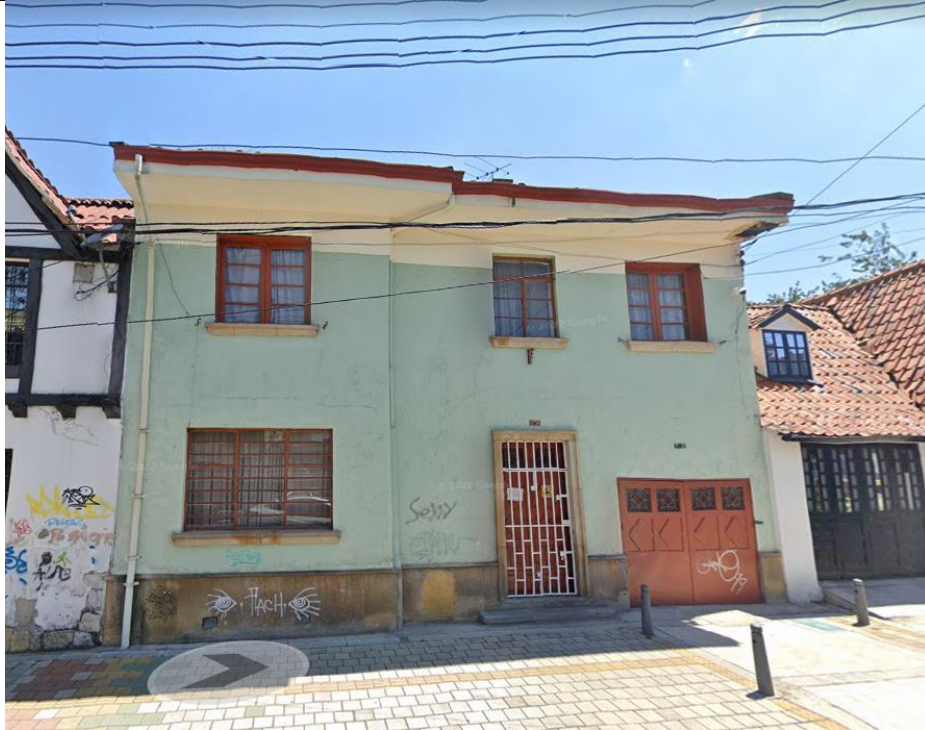
Fotografía 18 – Condiciones de la fachada del inmueble, registradas en el año 2020 (Imagen tomada de Google Street View).
